BITACORA ELECTRÓNICA DE OBRA

Confirma Bitacora: Si	Nro Informe: 099	Fecha Informe: 07 - 02 - 2024	Nombre De La Obra: CANTA – HUALLAY	Personal Encargado: BORIS WALTER AYLLÓN CARCELÉN		
Foto Bitacora:	Foto Bitacora 2:	Foto Bitacora 3:	Foto Bitacora 4:	Foto Bitacora 5:	Foto Bitacora 6:

NUMERO DE INFORME No. 099-2023
 CONTRATO DE OBRA: No. 103-2019-MTC/ 20 de fecha 24/09/2019
 EMPRESA CONTRATISTA: CHINA ROAD AND BRIDGE CORPORATION SUCURSAL PERU
 OBRA: SALDO DE OBRA: "MEJORAMIENTO, REHABILITACIÓN Y CONSERVACIÓN POR NIVELES DE SERVICIO Y OPERACIÓN DEL CORREDOR VIAL, LIMA – CANTA – HUAYLLAY –DV. COCHAMARCA – EMP.PE 3N" (SALDO DE OBRAS INICIALES (OI) TRAMO 2 CANTA - HUALLAY LONGITUD: 95.2 KMS.
 MONTO DE OBRAS INICIALES : 338,725,656.80
 SUPERVISOR: CONSORCIO CESEL - CAL Y MAYOR
 CONTRATO DE CONSULTORIA DE OBRA N° 077-2014-MTC/20) ADENDA No. 4 DE FECHA,24-09-2019 LA OBRA ACTUALMENTE ESTA EN ACTIVIDAD ,
 VISITA DE SEGUIMIENTO Y MONITOREO A LAS OFICINAS DE LA SUPERVISION
 VISITA DE SEGUIMIENTO Y MONITOREO EN EL TRAMO 2 (OBRAS INICIALES)

Panel Fotográfico de la Bitacora de Obras

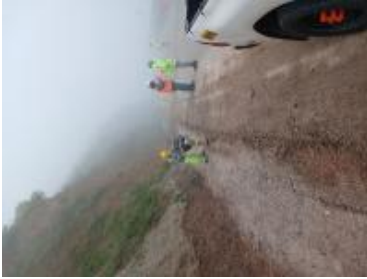
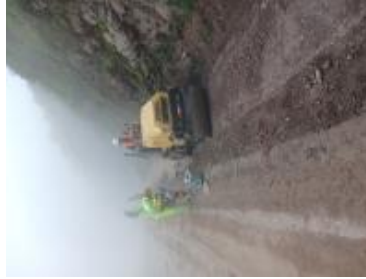
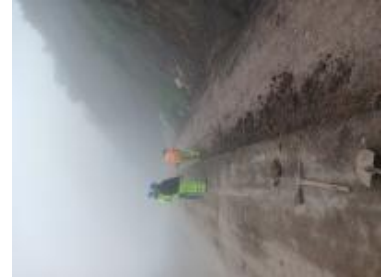
PROGRESIVA KM. 10+220 AL KM 10+300
VISITA DE SEGUIMIENTO Y MONITOREO A LAS ACTIVIDADES REALIZADAS EN EL TRAMO 2 (OBRAS INICIALES): CONSTRUCCION DE SUB DRENAJE

En las progresivas Km. 10+220 al Km. 10+300 se verifica en el lado izquierdo de la vía, la construcción de sub drenaje, actualmente se realiza el relleno Se utiliza 3 vibroapisonadores 1 mini compactadora de doble rodillo, y herramientas menores, trabajan 1 capataz, 1 operador de compactadora, 3 operarios , 2 obreros y 2 vigías.

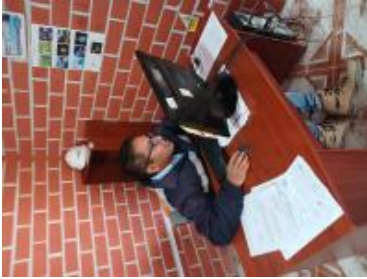
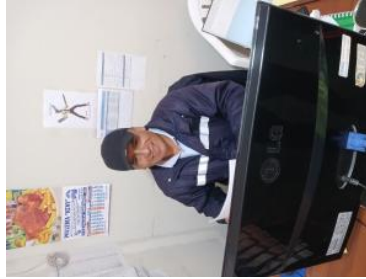
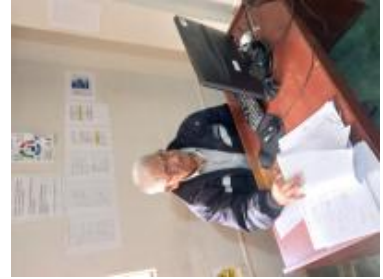
POBLADO DE CANTA
VISITA DE SEGUIMIENTO Y MONITOREO AL TRAMO 2 (OBRAS INICIALES): VISITA A LAS OFICINAS
DE LA SUPERVISION EN BUSCA DEL CUADERNO DE OBRA

En el Poblado de canta se realiza visita de seguimiento y monitoreo a las oficinas de la supervisión, en busca del cuaderno de obra, hoy no se logro el acceso al cuaderno de obra porque esta en manos del Contratista, se aprecio la presencia del personal especialista, técnico y administrativo realizando actividades de oficina.

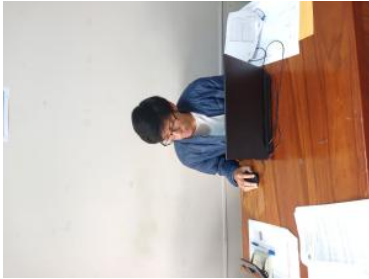
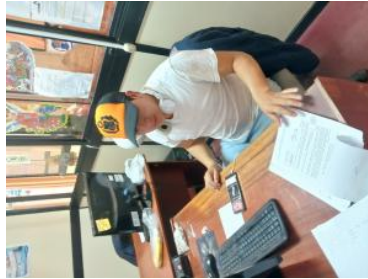
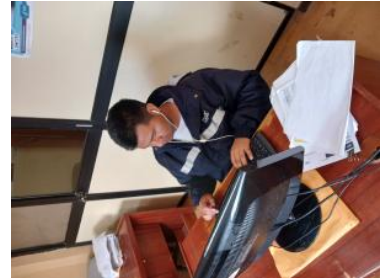
POBLADO DE CANTA
VISITA DE SEGUIMIENTO Y MONITOREO AL TRAMO 2 (OBRAS INICIALES): VISITA A LAS OFICINAS DE LA SUPERVISION

En el Poblado de canta se realiza visita de seguimiento y monitoreo a las oficinas de la supervisión, se aprecia la presencia del personal especialista, técnico y administrativo realizando actividades de oficina.

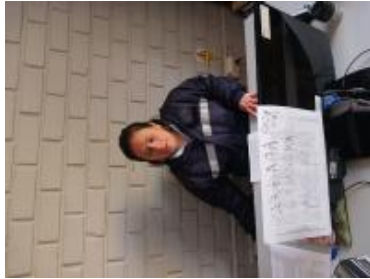
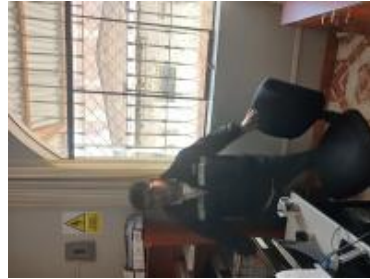
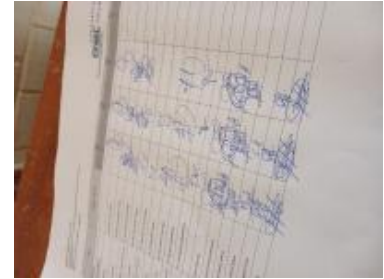
POBLADO DE CANTA
VISITA DE SEGUIMIENTO Y MONITOREO AL TRAMO 2 (OBRAS INICIALES): VISITA A LAS OFICINAS
DE LA SUPERVISION

En el Poblado de canta se realiza visita de seguimiento y monitoreo a las oficinas de la supervisión, se aprecia la presencia del personal especialista, técnico y administrativo realizando actividades de oficina.
