BITACORA ELECTRÓNICA DE OBRA

NUMERO DE INFORME No. 0100-2024
 CONTRATO DE OBRA: No. 103-2019-MTC/ 20 de fecha 24/09/2019
 EMPRESA CONTRATISTA: CHINA ROAD AND BRIDGE CORPORATION SUCURSAL PERU
 OBRA: SALDO DE OBRA: "MEJORAMIENTO, REHABILITACIÓN Y CONSERVACIÓN POR NIVELES DE SERVICIO Y OPERACIÓN DEL CORREDOR VIAL, LIMA – CANTA – HUAYLLAY –DV. COCHAMARCA – EMP.PE 3N" (SALDO DE OBRAS INICIALES (OI) TRAMO 2 CANTA - HUALLAY LONGITUD: 95.2 KMS.
 MONTO DE OBRAS INICIALES : 338,725,656.80
 SUPERVISOR: CONSORCIO CESEL - CAL Y MAYOR
 CONTRATO DE CONSULTORIA DE OBRA N° 077-2014-MTC/20) ADENDA No. 4 DE FECHA,24-09-2019 LA OBRA ACTUALMENTE ESTA EN ACTIVIDAD ,
 VISITA DE SEGUIMIENTO Y MONITOREO A LAS OFICINAS DE LA SUPERVISION
 VISITA DE SEGUIMIENTO Y MONITOREO EN EL TRAMO 2 (OBRAS INICIALES) desde km. 0+000 al km. 95+440 (HUALLAY)

PANEL FOTOGRAFICO

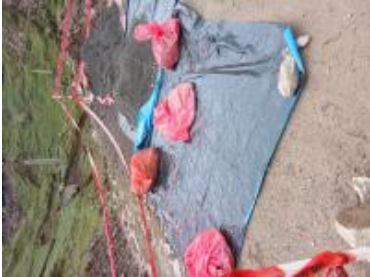
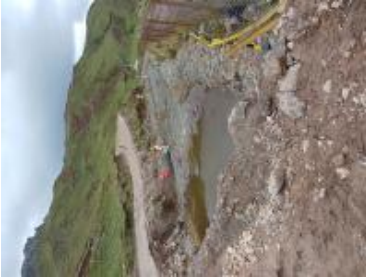
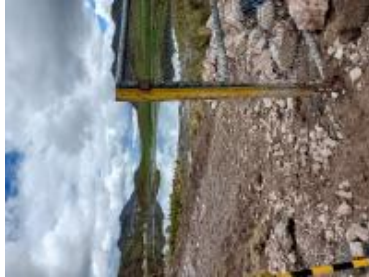
PROGRESIVA KM. 95+240 (ACCESO PROGRESIVA 0+160)
VISITA DE SEGUIMIENTO Y MONITOREO AL TRAMO 2 (OBRAS INICIALES): SE VISITA EL ACCESO A LA MINA HUARON DONDE SE MITIGA EL SECTOR AFECTADO POR DERRAME DE MC-30

En la progresiva Km. 95+240 en el lado izquierdo se ubica el acceso a la mina Huarón, donde se realizo las labores de imprimación el día 31-01-2024 luego de dejar aireando el material en la plataforma ocurrió lluvias de gran intensidad que rompió los cordones de seguridad hechos con material granular y arena, ocasionando que el material asfáltico MC-30 se derrame hacia el riachuelo existente y laguna colindante ,En el sitio esta el Ing. Samy García G. especialista en impacto ambiental de la empresa ADMERO, contratado por la Contratista CRBC, con 11 trabajadores y 2 técnicos realizando limpieza en el riachuelo y el drenado en la lagunas, se recolecta con arena el material peligroso del sector.

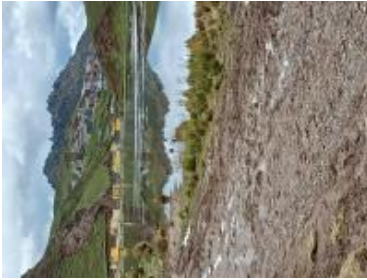
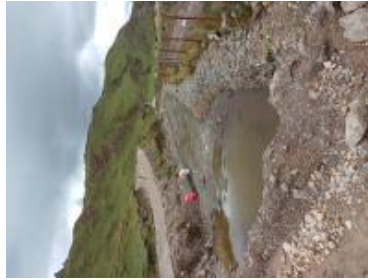
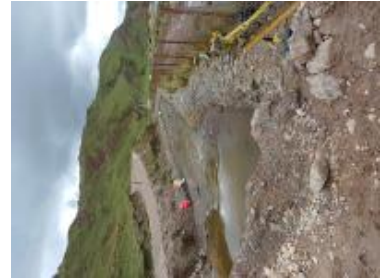
PROGRESIVA KM. 95+240 (ACCESO PROGRESIVA 0+160)
VISITA DE SEGUIMIENTO Y MONITOREO AL TRAMO 2 (OBRAS INICIALES): SE VISITA EL ACCESO A LA MINA HUARON DONDE SE MITIGA EL SECTOR AFECTADO POR DERRAME DE MC-30

En la progresiva Km. 95+240 en el lado izquierdo se ubica el acceso a la mina Huarón, donde se realizo las labores de imprimación el día 31-01-2024 luego de dejar aireando el material en la plataforma ocurrió lluvias de gran intensidad que rompió los cordones de seguridad hechos con material granular y arena, ocasionando que el material asfáltico MC-30 se derrame hacia el riachuelo existente y laguna colindante ,En el sitio esta el Ing. Samy García G. especialista en impacto ambiental de la empresa ADMERO, contratado por la Contratista CRBC, con 11 trabajadores y 2 técnicos realizando limpieza en el riachuelo y el drenado en la lagunas, se recolecta con arena el material peligroso del sector. El especialista informo que actualmente se están recogiendo el material contaminado del acopio provisional ubicado en el km. 83+750 para ser trasladado hacia lima a PETRAMAS a los depositos de material peligrosos

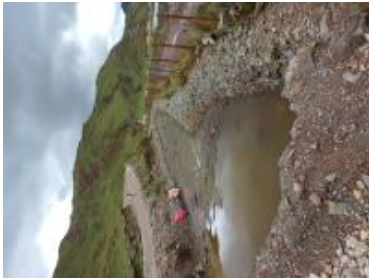
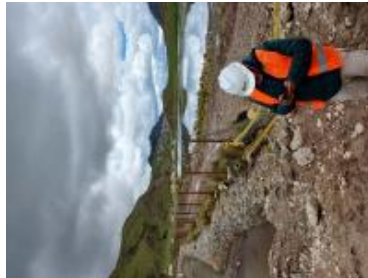
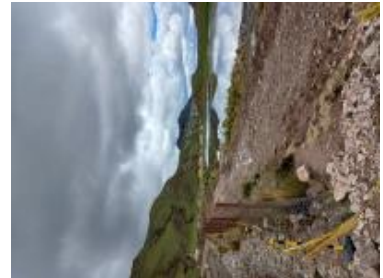
PROGRESIVA KM. 95+240 (ACCESO PROGRESIVA 0+140)
VISITA DE SEGUIMIENTO Y MONITOREO AL TRAMO 2 (OBRAS INICIALES): SE VISITA EL ACCESO A LA MINA HUARON DONDE SE MITIGA EL SECTOR AFECTADO POR DERRAME DE MC-30

En la progresiva Km. 95+240 en el lado izquierdo se ubica el acceso a la mina Huarón, donde se realizo las labores de imprimación el día 31-01-2024 luego de dejar aireando el material en la plataforma ocurrió lluvias de gran intensidad que rompió los cordones de seguridad hechos con material granular y arena, ocasionando que el material asfáltico MC-30 se derrame hacia el riachuelo existente y laguna colindante ,En el sitio esta el Ing. Samy García G. especialista en impacto ambiental de la empresa ADMERO, contratado por la Contratista CRBC, con 11 trabajadores y 2 técnicos realizando limpieza en el riachuelo y el drenado en la lagunas, se recolecta con arena el material peligroso del sector. El especialista informo que actualmente se están recogiendo el material contaminado del acopio provisional ubicado en el km. 83+750 para ser trasladado hacia lima a PETRAMAS a los depositos de material peligrosos. Se tiene estimado realizar el trabajo de limpieza , recolección y transporte del material contaminado en un tiempo de 7 días pudiendo extenderse por 3 a 7 días más por las constantes lluvias en la zona, también se tiene planificado realizar actividades de colocación de material de cobertura (colocar TOP SOIL) y revegetación.

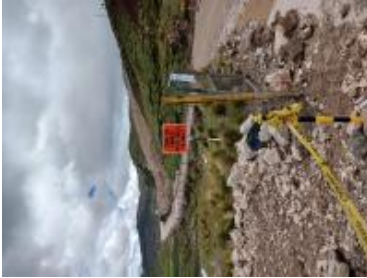
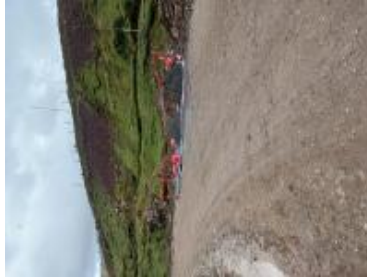
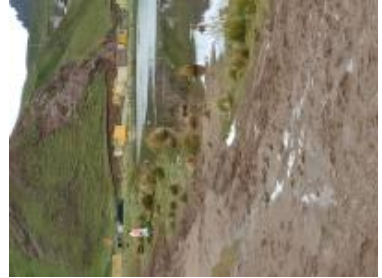
PROGRESIVA KM. 95+240 (ACCESO PROGRESIVA 0+140)
VISITA DE SEGUIMIENTO Y MONITOREO AL TRAMO 2 (OBRAS INICIALES): SE VISITA EL ACCESO A LA MINA HUARON DONDE SE MITIGA EL SECTOR AFECTADO POR DERRAME DE MC-30

En la progresiva Km. 95+240 en el lado izquierdo se ubica el acceso a la mina Huarón, donde se realizo las labores de imprimación el día 31-01-2024 luego de dejar aireando el material en la plataforma ocurrió lluvias de gran intensidad que rompió los cordones de seguridad hechos con material granular y arena, ocasionando que el material asfáltico MC-30 se derrame hacia el riachuelo existente y laguna colindante ,En el sitio esta el Ing. Samy García G. especialista en impacto ambiental de la empresa ADMERO, contratado por la Contratista CRBC, informa que en los días siguientes se iniciara el monitoreo de agua y suelo en los sectores afectados, tambien se tiene planificado realizar actividades de colocación de material de cobertura (colocar TOP SOIL) y revegetación.

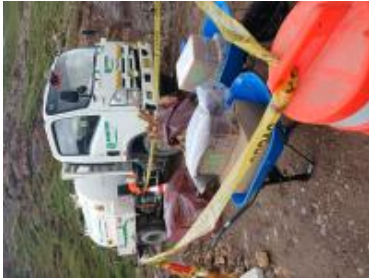
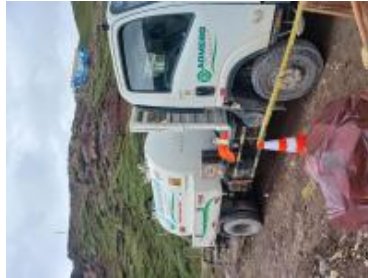
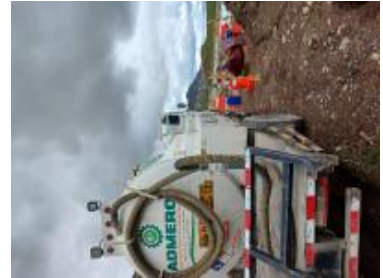
PROGRESIVA KM. 95+240 (ACCESO PROGRESIVA 0+140)
VISITA DE SEGUIMIENTO Y MONITOREO AL TRAMO 2 (OBRAS INICIALES): ACCESO A LA MINA HUARON DONDE EMPRESA ADMERO REALIZA LIMPIEZA

En la progresiva Km. 95+240 en el lado izquierdo se ubica el acceso a la mina Huarón, donde se realizo las labores de imprimación el día 31-01-2024 luego de dejar aireando el material en la plataforma ocurrió lluvias de gran intensidad que rompió los cordones de seguridad hechos con material granular y arena, ocasionando que el material asfáltico MC-30 se derrame hacia el riachuelo existente y laguna colindante ,En el sitio esta el Ing. Samy García G. especialista en impacto ambiental de la empresa ADMERO, contratado por la Contratista CRBC, con 11 trabajadores y 2 técnicos realizando limpieza en el riachuelo y el drenado en la lagunas, se recolecta con arena el material peligroso del sector. El especialista informo que actualmente se están recogiendo el material contaminado del acopio provisional ubicado en el km. 83+750 para ser trasladado hacia lima a PETRAMAS a los depositos de material peligrosos. Se tiene estimado realizar el trabajo de limpieza , recolección y transporte del material contaminado en un tiempo de 7 días pudiendo extenderse por 3 a 7 días más por las constantes lluvias en la zona, tambien se tiene planificado realizar actividades de colocación de material de cobertura (colocar TOP SOIL) y revegetación. En el sitio la Empresa ADMERO tiene material y equipos de limpieza y transporte del material peligroso.

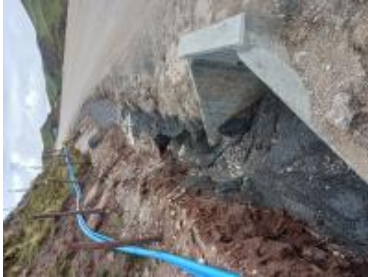
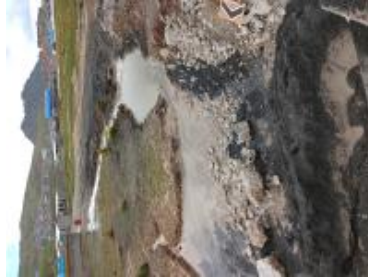
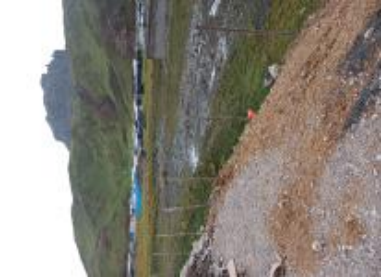
PROGRESIVA KM. 95+220M AL KM. 95´440
VISITA DE SEGUIMIENTO Y MONITOREO AL TRAMO 2 (OBRAS INICIALES): VISITA A LA ZONA AFECTADA DE LA VIA PRINCIPAL (PRESUPUESTO ADICIONAL No. 11)

En la progresiva Km. 95´220 al Km. 95+440 se realiza visita al otro sector donde ocurrio derrame de material asfaltico MC-30 de imprimación hacia los bofedales, se verifica que en los lados de las zanjas de drenaje y entrada y salida de la alcantarilla marco la Contratista ha colocado arena para impedir el escurrimiento del material peligroso para el ambiente.

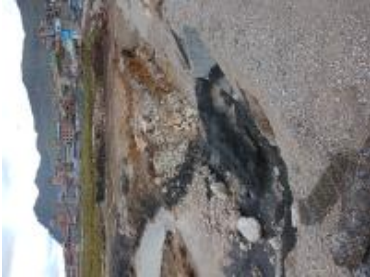
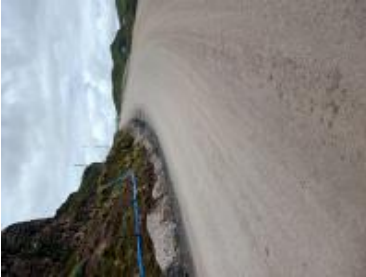
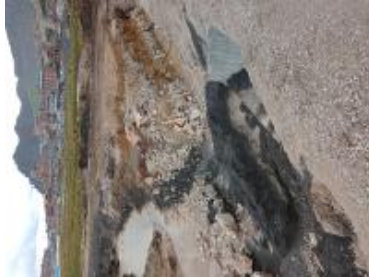
PROGRESIVA KM. 95+220M AL KM. 95´440 VISITA DE SEGUIMIENTO Y MONITOREO AL TRAMO 2 (OBRAS INICIALES): VISITA A LA ZONA AFECTADA DE LA VIA PRINCIPAL (PRESUPUESTO ADICIONAL No. 11)

En la progresiva Km. 95´220 al Km. 95+440 se realiza visita al otro sector donde ocurrio derrame de material asfaltico MC-30 de imprimación hacia los bofedales, se verifica que en los lados de las zanjas de drenaje y entrada y salida de la alcantarilla marco la Contratista ha colocado arena para impedir el escurrimiento del material peligroso para el ambiente. toda esta zona ha sido limpiada por la Contratista, sin embargo quedan restos de material en diferentes sectores, donde la empresa ADMERO, con experiencia en impacto ambiental efectuara los trabajos de prevención, corrección y mitigación en todos los sectores afectados.
