BITACORA ELECTRÓNICA DE OBRA

NUMERO DE INFORME No. 0101-2024
 CONTRATO DE OBRA: No. 103-2019-MTC/ 20 de fecha 24/09/2019
 EMPRESA CONTRATISTA: CHINA ROAD AND BRIDGE CORPORATION SUCURSAL PERU
 OBRA: SALDO DE OBRA: "MEJORAMIENTO, REHABILITACIÓN Y CONSERVACIÓN POR NIVELES DE SERVICIO Y OPERACIÓN DEL CORREDOR VIAL, LIMA – CANTA – HUAYLLAY –DV. COCHAMARCA – EMP.PE 3N" (SALDO DE OBRAS INICIALES (OI) TRAMO 2 CANTA - HUALLAY LONGITUD: 95.2 KMS.
 MONTO DE OBRAS INICIALES : 338,725,656.80
 SUPERVISOR: CONSORCIO CESEL - CAL Y MAYOR
 CONTRATO DE CONSULTORIA DE OBRA N° 077-2014-MTC/20) ADENDA No. 4 DE FECHA,24-09-2019 LA OBRA ACTUALMENTE ESTA EN ACTIVIDAD ,
 VISITA DE SEGUIMIENTO Y MONITOREO A LAS OFICINAS DE LA SUPERVISION
 VISITA DE SEGUIMIENTO Y MONITOREO EN EL TRAMO 2 (OBRAS INICIALES) desde km. 0+000 al km. 95+440 (HUALLAY)

Panel Fotográfico de la Bitacora de Obras

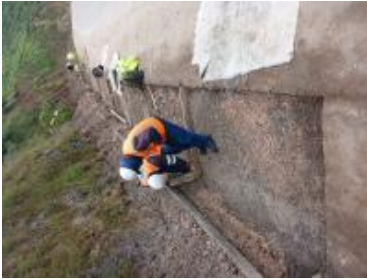
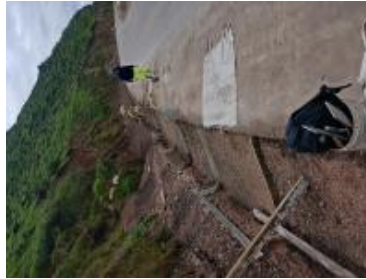
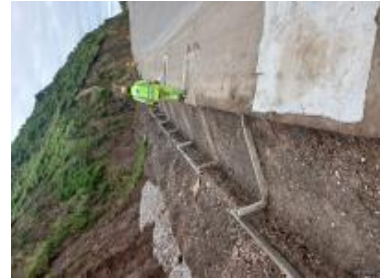
PROGRESIVA KM. 10+300 AL KM. 10+220

VISITA DE SEGUIMIENTO Y MONITOREO AL TRAMO 2 (OBRAS INICIALES) : ACTIVIDADES DE ENCOFRADO PARA CONSTRUCCION DE CUNETAS ENCIMA DE SUBDREN

En las progresivas Km. 10+300 al Km. 10+220 se realiza la conformación del terreno y encofrado para la construcción de cunetas triangulares encima donde se construyo sub drenaje, trabajan 1 capataz, 12 obreros

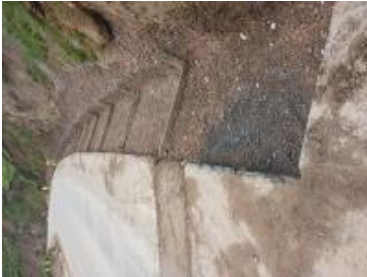
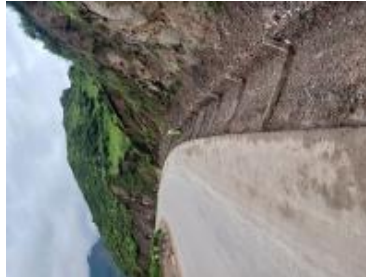
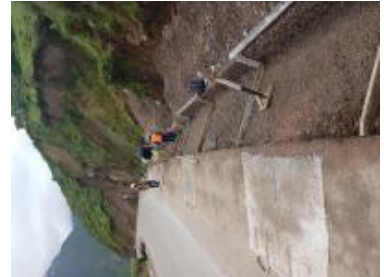
PROGRESIVA KM. 10+300 AL KM. 10+220

VISITA DE SEGUIMIENTO Y MONITOREO AL TRAMO 2 (OBRAS INICIALES) : ACTIVIDADES DE ENCOFRADO PARA CONSTRUCCION DE CUNETAS ENCIMA DE SUBDREN

En las progresivas Km. 10+300 al Km. 10+220 se realiza la conformación del terreno y encofrado para la construcción de cunetas triangulares encima donde se construyo sub drenaje, trabajan 1 capataz, 12 obreros- La supervision revisa los espesores y dimensiones de las cunetas a vaciar

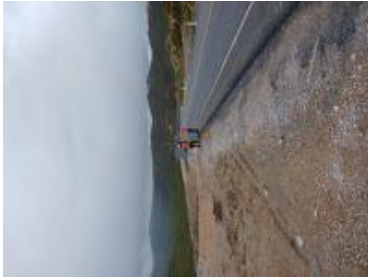
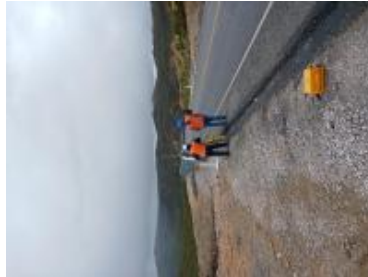
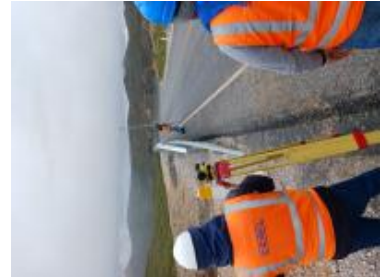
PROGRESIVA KM. 73+830

VISITA DE SEGUIMIENTO Y MONITOREO AL TRAMO 2 (OBRAS INICIALES) : LABORES DE VERIFICACION TOPOGRAFICA POR PARTE DE LA SUPERVISION (NIVELACION)

En la progresiva Km. 73+830 Se realiza acompañamiento a la Supervisión a realizar una nivelación topográfica de la carretera, se utiliza 1 estación total y un nivel topográfico , un prisma, nivel y jalones, trabajan 1 topografo y ayudante de la supervisión.

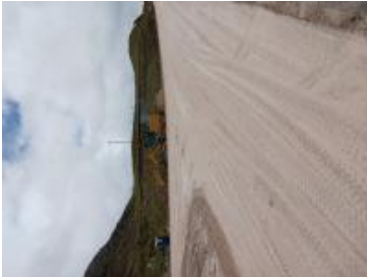
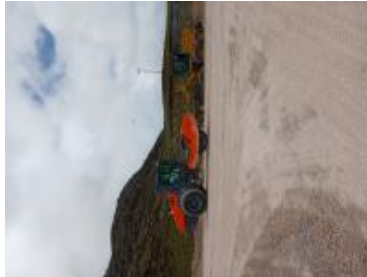
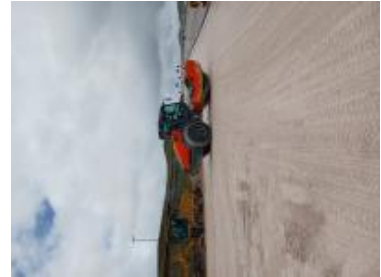
PROGRESIVA KM. 93+636
VISITA DE SEGUIMIENTO Y MONITOREO AL TRAMO 2 (OBRAS INICIALES): CONSTRUCCION DE BASE GRANULAR

En la progresiva Km. 93+636 se continua con la construcción de base granular se utiliza una motoniveladora , 2 compactadoras de oruga 1 cargador frontal , , 1 camión cisterna, trabajan 1 capataz, 4 operadores 4 obreros , 2 tecnicos.
