BITACORA ELECTRÓNICA DE OBRA

NUMERO DE INFORME No. 0102-2024
CONTRATO DE OBRA: No. 103-2019-MTC/ 20 de fecha 24/09/2019
EMPRESA CONTRATISTA: CHINA ROAD AND BRIDGE CORPORATION SUCURSAL PERU
OBRA: SALDO DE OBRA: "MEJORAMIENTO, REHABILITACIÓN Y CONSERVACIÓN POR NIVELES DE SERVICIO Y OPERACIÓN DEL CORREDOR VIAL, LIMA – CANTA – HUAYLLAY –DV. COCHAMARCA – EMP.PE 3N" (SALDO DE OBRAS INICIALES (OI) TRAMO 2 CANTA - HUALLAY LONGITUD: 95.2 KMS.
MONTO DE OBRAS INICIALES : 338,725,656.80
SUPERVISOR: CONSORCIO CESEL - CAL Y MAYOR
CONTRATO DE CONSULTORIA DE OBRA N° 077-2014-MTC/20) ADENDA No. 4 DE FECHA,24-09-2019 LA OBRA ACTUALMENTE ESTA EN ACTIVIDAD ,
VISITA DE SEGUIMIENTO Y MONITOREO A LAS OFICINAS DE LA SUPERVISION
VISITA DE SEGUIMIENTO Y MONITOREO EN EL TRAMO 2 (OBRAS INICIALES) desde km. 0+000 al km. 95+440 (HUALLAY)
ELABORACION DE INFORMES Y LABORES DE OFICINA

Panel Fotográfico de la Bitacora de Obras

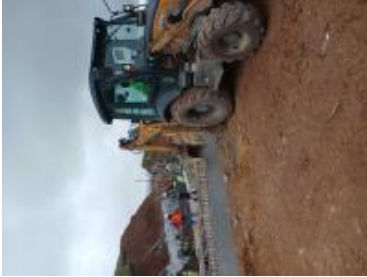
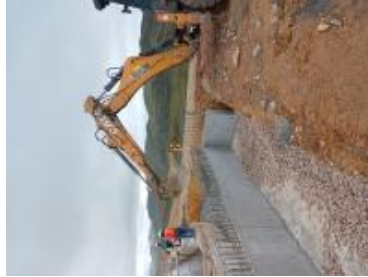
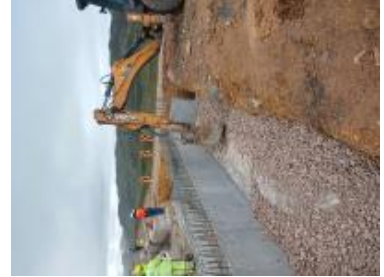
PROGRESIVA KM. 58+945

VISITA DE SEGUIMIENTO Y MONITOREO AL TRAMO 2 (OBRAS INICIALES): ENCOFRADO Y ACERO DE REFUERZO EN PASE VEHICULAR EN CANALES DE SEDAPAL (ADICIONAL No. 12)

En la progresiva Km. 58+945 se realiza visita de seguimiento y monitoreo a las actividades realizadas en el pase del canal de SEDAPAL (ADICIONAL No. 12) donde se avanza con el encofrado y colocación de acero de refuerzo en zapatas y estribos en el lado derecho e izquierdo. Actualmente estan colocando material de filtro en zona de estribos , se utiliza una retroexcavadora y herramientas menores, trabajan: 1 capataz, 12 oficiales, 1 operador, 6 obreros, 2 vigias

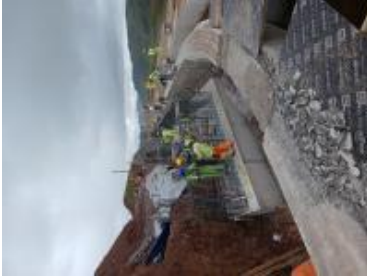
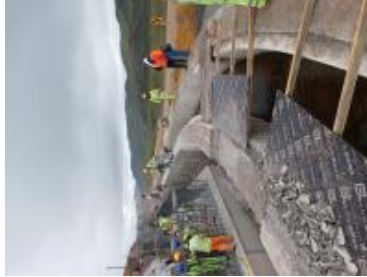
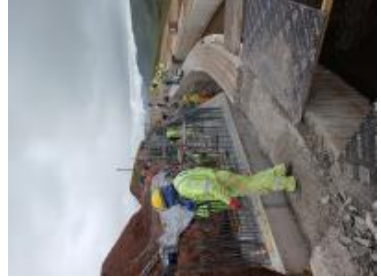
PROGRESIVA KM. 58+945

VISITA DE SEGUIMIENTO Y MONITOREO AL TRAMO 2 (OBRAS INICIALES): ENCOFRADO Y ACERO DE REFUERZO EN PASE VEHICULAR EN CANALES DE SEDAPAL (ADICIONAL No. 12)

En la progresiva Km. 58+945 se realiza visita de seguimiento y monitoreo a las actividades realizadas en el pase del canal de SEDAPAL (ADICIONAL No. 12) donde se avanza con el encofrado y colocación de acero de refuerzo en zapatas y estribos en el lado derecho e izquierdo. Actualmente estan colocando material de filtro en zona de estribos , se utiliza una retroexcavadora y herramientas menores, trabajan: 1 capataz, 12 oficiales, 1 operador, 6 obreros, 2 vigias

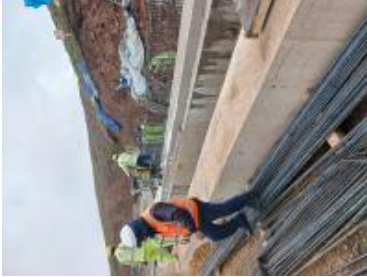
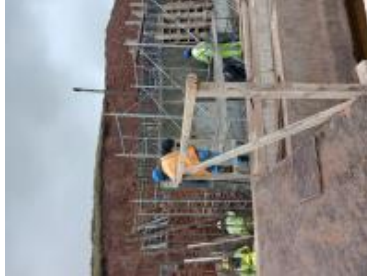
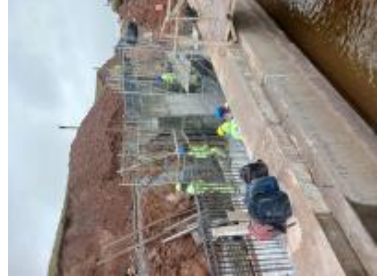
PROGRESIVA KM. 58+945

VISITA DE SEGUIMIENTO Y MONITOREO AL TRAMO 2 (OBRAS INICIALES): ENCOFRADO Y ACERO DE REFUERZO EN PASE VEHICULAR EN CANALES DE SEDAPAL (ADICIONAL No. 12)

En la progresiva Km. 58+945 se realiza visita de seguimiento y monitoreo a las actividades realizadas en el pase del canal de SEDAPAL (ADICIONAL No. 12) donde se avanza con el encofrado y colocación de acero de refuerzo en zapatas y estribos en el lado derecho e izquierdo. Actualmente estan colocando material de filtro en zona de estribos , se utiliza una retroexcavadora y herramientas menores, trabajan: 1 capataz, 12 oficiales, 1 operador, 6 obreros, 2 vigias

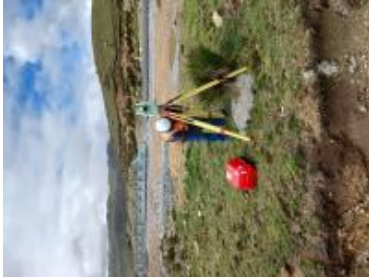
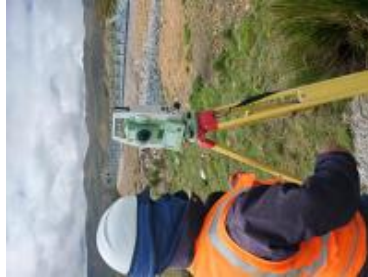
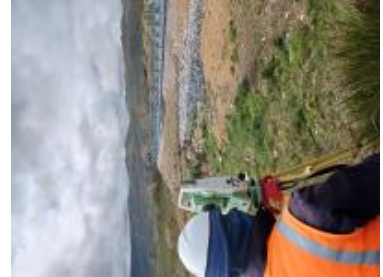
PROGRESIVA KM. 73+860
VISITA DE SEGUIMIENTO Y MONITOREO AL TRAMO 2 (OBRAS INICIALES) : LABORES DE VERIFICACION TOPOGRAFICA POR PARTE DE LA SUPERVISION (NIVELACION EN PLATAFORMA)

En la progresiva Km. 73+860 Se realiza acompañamiento a la Supervisión a realizar una nivelación topográfica de la carretera, se utiliza 1 estación total y un nivel topográfico , un prisma, nivel y jalones, trabajan 1 topografo y ayudante de la supervisión
