## BITACORA ELECTRÓNICA DE OBRA

NUMERO DE INFORME No. 0104-2024  
 CONTRATO DE OBRA: No. 103-2019-MTC/ 20 de fecha 24/09/2019  
 EMPRESA CONTRATISTA: CHINA ROAD AND BRIDGE CORPORATION SUCURSAL PERU  
 OBRA: SALDO DE OBRA: "MEJORAMIENTO, REHABILITACIÓN Y CONSERVACIÓN POR NIVELES DE SERVICIO Y OPERACIÓN DEL CORREDOR VIAL, LIMA – CANTA – HUAYLLAY –DV. COCHAMARCA – EMP.PE 3N" ( SALDO DE OBRAS INICIALES ( OI) TRAMO 2 CANTA - HUALLAY LONGITUD: 95.2 KMS.  
 MONTO DE OBRAS INICIALES : 338,725,656.80  
 SUPERVISOR: CONSORCIO CESEL - CAL Y MAYOR  
 CONTRATO DE CONSULTORIA DE OBRA N° 077-2014-MTC/20) ADENDA No. 4 DE FECHA,24-09-2019 LA OBRA ACTUALMENTE ESTA EN ACTIVIDAD ,  
 VISITA DE SEGUIMIENTO Y MONITOREO A LAS OFICINAS DE LA SUPERVISION  
 VISITA DE SEGUIMIENTO Y MONITOREO EN EL TRAMO 2 ( OBRAS INICIALES) desde km. 0+000 al km. 95+440 ( HUALLAY)  
 ELABORACION DE INFORMES Y LABORES DE OFICINA

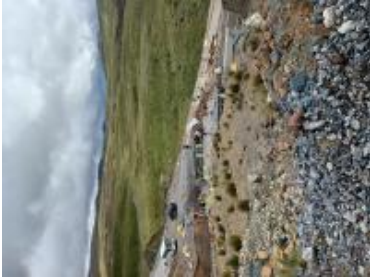
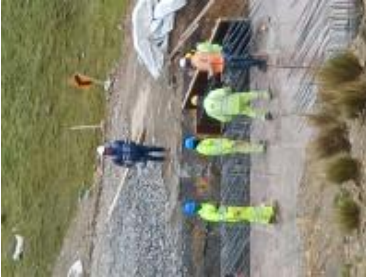
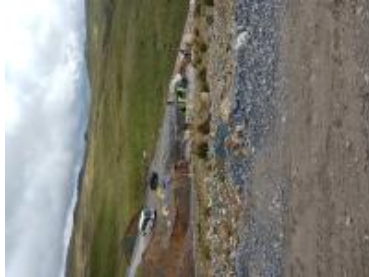
PROGRESIVA KM. 56+145  
VISITA DE SEGUIMIENTO Y MONITOREO AL TRAMO 2 ( OBRAS INICIALES): PASE VEHICULAR ( CANALES DE SEDAPAL) ( ADICIONAL No. 12)

En la progresiva Km. 56+145 se realiza visita al sitio donde se realiza el pase vehicular en la zona de los canales de SEDAPAL , actualmente continuan con la colocación de acero de refuerzo, encofrado del tablero de la estructura de concreto armado.se utiliza herramientas menores y trabajan 1 capataz, 10 oficiales, 2 técnicos 1 topógrafo.

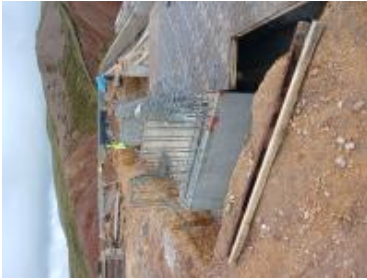
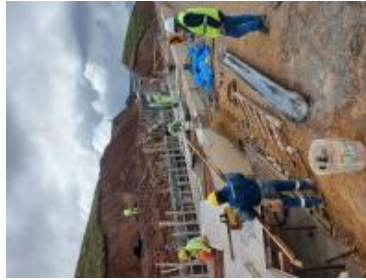
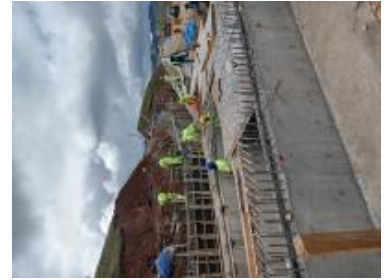
PROGRESIVA KM. 58+945

En la progresiva Km. 58+945 se realiza visita de seguimiento y monitoreo a las actividades realizadas en el pase del canal de SEDAPAL ( ADICIONAL No. 12 ) donde se avanza con el encofrado y colocación de acero de refuerzo en zapatas y estribos en el lado derecho e izquierdo. Actualmente estan colocando el encofrado en zona de estribos y tablero o plataforma, se utiliza herramientas menores, trabajan: 1 capataz, 12 oficiales, 6 obreros, 2 vigias

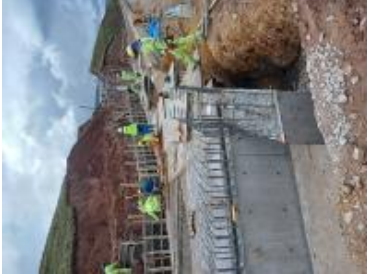
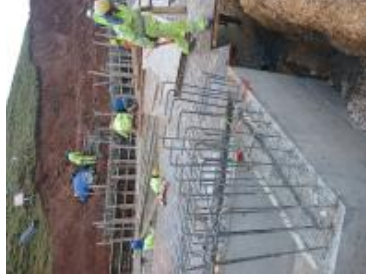
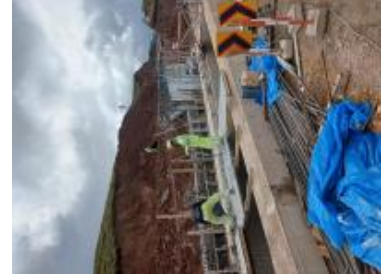
PROGRESIVA KM. 58+945

En la progresiva Km. 58+945 se realiza visita de seguimiento y monitoreo a las actividades realizadas en el pase del canal de SEDAPAL ( ADICIONAL No. 12 ) donde se avanza con el encofrado y colocación de acero de refuerzo en zapatas y estribos en el lado derecho e izquierdo. Actualmente estan colocando el encofrado en zona de estribos y tablero o plataforma, se utiliza herramientas menores, trabajan: 1 capataz, 12 oficiales, 6 obreros, 2 vigias

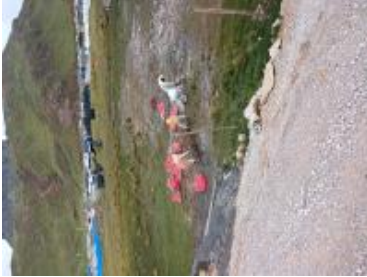
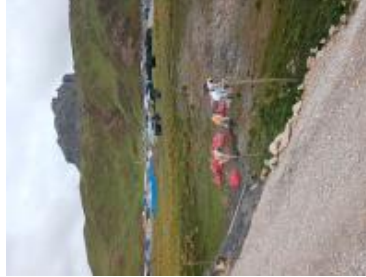
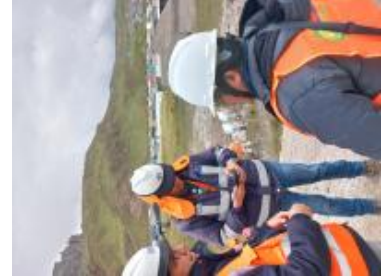
PROGRESIVA KM. 58+945

En la progresiva Km. 58+945 se realiza visita de seguimiento y monitoreo a las actividades realizadas en el pase del canal de SEDAPAL ( ADICIONAL No. 12 ) donde se avanza con el encofrado y colocación de acero de refuerzo en zapatas y estribos en el lado derecho e izquierdo. Actualmente estan colocando el encofrado en zona de estribos y tablero o plataforma, se utiliza herramientas menores, trabajan: 1 capataz, 12 oficiales, 6 obreros, 2 vigias

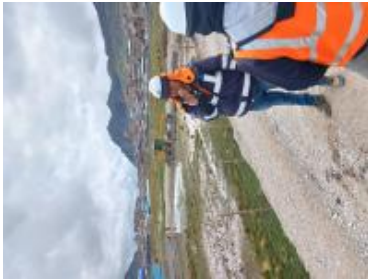
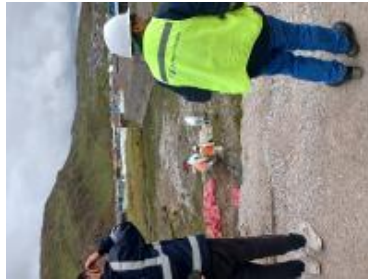
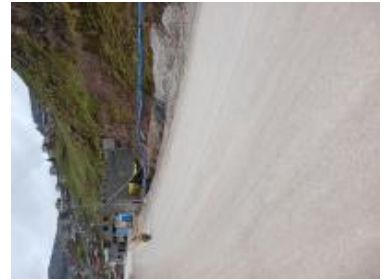
PROGRESIVA KM. 95+220 al Km. 95+440

En la progresiva Km. 95+220 al Km. 95+440 se realiza visita de acompañamiento a los especialistas ing. Raul Casana, especialista de impacto ambiental de la Supervisión , Ing. Francisco Acevedo, especialista de Impacto ambiental de la Contratista, Ing. Sami García, especialista de la empresa ambiental ADMERO y el especialista de Seguridad de la Obra de la Supervisión, se realiza visita a los sectores donde ocurrió el derrame de liquido asphaltico MC-30 , para definir los puntos donde se realizarán los monitoreos ambientales de suelo y agua en los sectores afectados y no afectados. Se aprecia en la zona de bofedales, 4 trabajadores de la empresa ADMERO realizando limpieza y recojo de material contaminado, donde son depositadas en bolsas rojas.

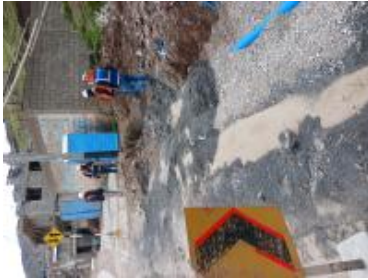
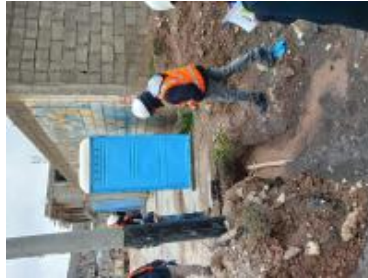
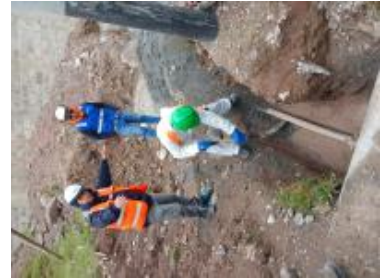
PROGRESIVA Km. 95+441

En la progresiva Km. 95+441 se realiza visita de acompañamiento a los especialistas ing. Raul Casana, especialista de impacto ambiental de la Supervisión , Ing. Francisco Acevedo, especialista de Impacto ambiental de la Contratista, Ing. Sami García, especialista de la empresa ambiental ADMERO y el especialista de Seguridad de la Obra de la Supervisión, se realiza visita a los sectores donde ocurrió el derrame de liquido asfáltico MC-30 , para definir los puntos donde se realizarán los monitoreos ambientales de suelo y agua en los sectores afectados y no afectados. Se aprecia al final de la vía principal en el lado derecho se evidencia restos de material MC-30, donde se debe de realizar los monitoreos ambientales de suelos

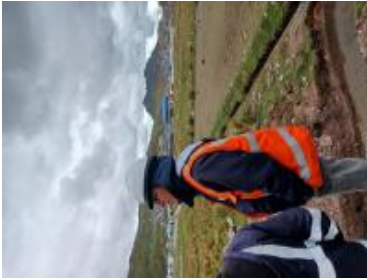
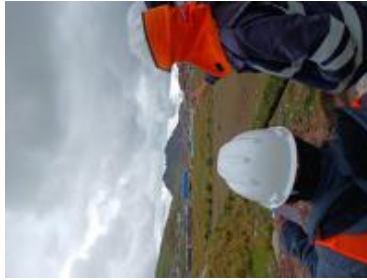
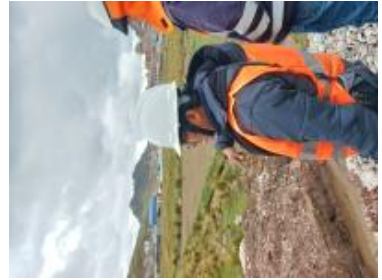
PROGRESIVA Km. 95+450

En la progresiva Km. 95+450 se realiza visita de acompañamiento a los especialistas ing. Raul Casana, especialista de impacto ambiental de la Supervisión , Ing. Francisco Acevedo, especialista de Impacto ambiental de la Contratista, Ing. Sami García, especialista de la empresa ambiental ADMERO y el especialista de Seguridad de la Obra de la Supervisión, se realiza visita a los sectores donde ocurrió el derrame de liquido asfáltico MC-30 , para definir los puntos donde se realizarán los monitoreos ambientales de suelo y agua en los sectores afectados y no afectados. Se visita al final de la vía principal en el lado izquierdo, donde se escoge un punto blanco, donde no ha ocurrido derrame, para realizar comparaciones con los monitoreos ambientales de suelos y agua a realizar,

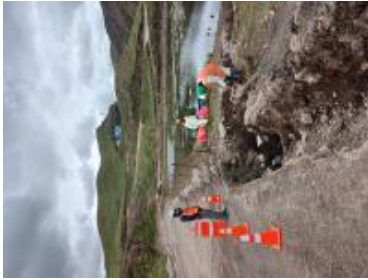
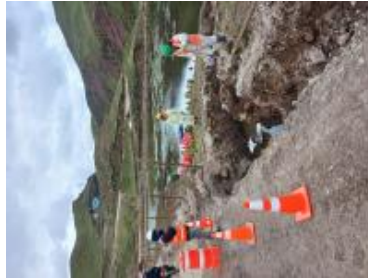
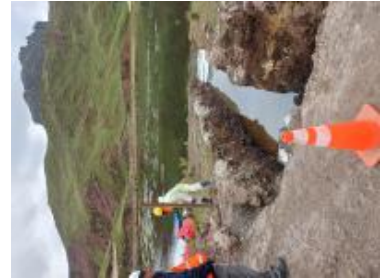
En la progresiva Km. 95+240 ( ACCESO A MINA HUARON ) se realiza visita de acompañamiento a los especialistas ing. Raul Casana, especialista de impacto ambiental de la Supervisión , Ing. Francisco Acevedo, especialista de Impacto ambiental de la Contratista, Ing. Sami García, especialista de la empresa ambiental ADMERO y el especialista de Seguridad de la Obra de la Supervisión, se realiza visita a los sectores donde ocurrió el derrame de liquido asfaltico MC-30 , para definir los puntos donde se realizarán los monitoreos ambientales de suelo y agua en los sectores afectados y no afectados. Se visita a las Progresivas Km. 0+100 al km 0+110 en el lado derecho de la vía de acceso a la Mina Huarón, donde se ha realizado excavaciones para verificar restos del material MC-30 derramado, utilizando una retroexcavadora , Se aprecia salida de restos de material MC-30 , se realiza labores de recolección y limpieza.

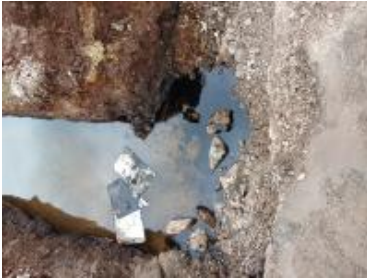
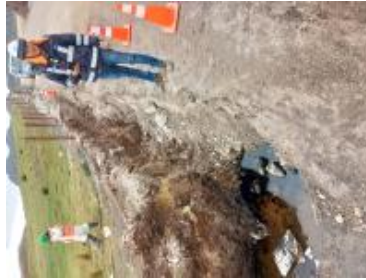
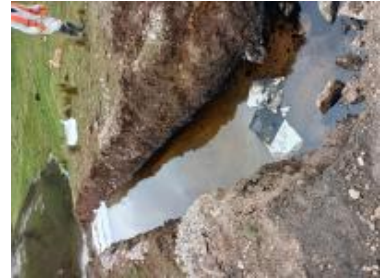
En la progresiva Km. 95+240 ( ACCESO A MINA HUARON ) se realiza visita de acompañamiento a los especialistas ing. Raul Casana, especialista de impacto ambiental de la Supervisión , Ing. Francisco Acevedo, especialista de Impacto ambiental de la Contratista, Ing. Sami García, especialista de la empresa ambiental ADMERO y el especialista de Seguridad de la Obra de la Supervisión, se realiza visita a los sectores donde ocurrió el derrame de liquido asfaltico MC-30 , para definir los puntos donde se realizarán los monitoreos ambientales de suelo y agua en los sectores afectados y no afectados. Se visita a las Progresivas Km. 0+120 en el lado derecho de la vía de acceso a la Mina Huarón, donde se ha realizado excavaciones para verificar restos del material MC-30 derramado, utilizando una retroexcavadora , Se aprecia salida de restos de material MC-30 , se realiza labores de recolección y limpieza.

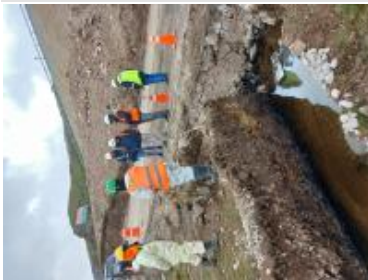
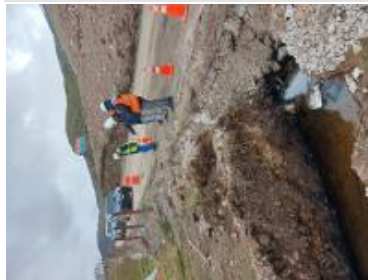
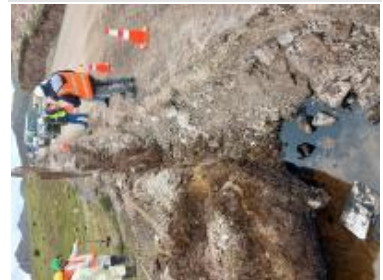
Km. 95+240 ( ACCESO 0+110 a 0+120)

En la progresiva Km. 95+240 ( ACCESO A MINA HUARON ) se realiza visita de acompañamiento a los especialistas ing. Raul Casana, especialista de impacto ambiental de la Supervisión , Ing. Francisco Acevedo, especialista de Impacto ambiental de la Contratista, Ing. Sami García, especialista de la empresa ambiental ADMERO y el especialista de Seguridad de la Obra de la Supervisión, se realiza visita a los sectores donde ocurrió el derrame de liquido asphaltico MC-30 , para definir los puntos donde se realizarán los monitoreos ambientales de suelo y agua en los sectores afectados y no afectados. Se visita a las Progresivas Km. 0+110 al 0+120 en el lado derecho de la vía de acceso a la Mina Huarón, donde se ha realizado excavaciones para verificar restos del material MC-30 derramado, utilizando una retroexcavadora , Se aprecia salida de restos de material MC-30 , se realiza labores de recolección y limpieza. se utilizara una retroexcavadora para la excavación de una calicata en el lado izquierdo para verificar si hay presencia de liquido MC-30.

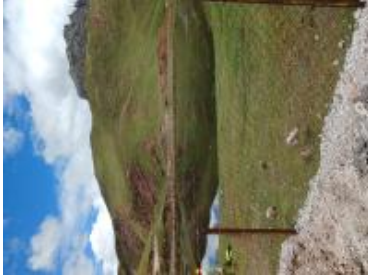
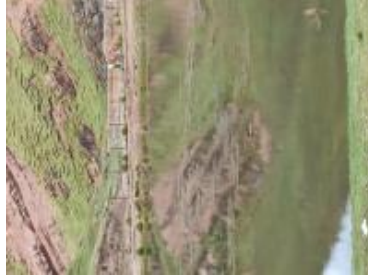
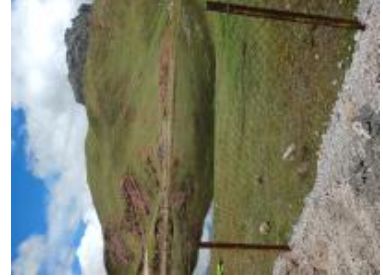
En la progresiva Km. 95+240 ( ACCESO A MINA HUARON ) ZONA DE LAGUNA se realiza visita de acompañamiento a los especialistas ing. Raul Casana, especialista de impacto ambiental de la Supervisión , Ing. Francisco Acevedo, especialista de Impacto ambiental de la Contratista, Ing. Sami García, especialista de la empresa ambiental ADMERO y el especialista de Seguridad de la Obra de la Supervisión, se realiza visita a los sectores donde ocurrió el derrame de liquido asfáltico MC-30 , para definir los puntos donde se realizarán los monitoreos ambientales de suelo y agua en los sectores afectados y no afectados. Se visita a las Progresivas Km. 0+160 en el lado de la laguna donde los especialistas ambientales recorren el sector de la laguna donde se ubican los puntos donde se realizarán los monitoreos ambientales de suelo y agua , Se ubicarán 4 puntos de monitoreo.

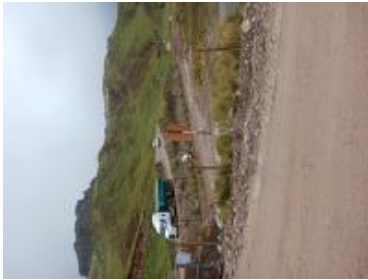
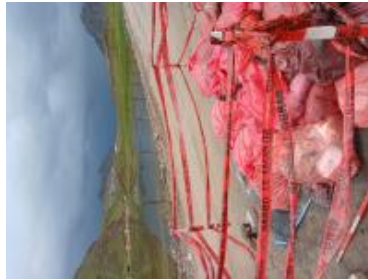
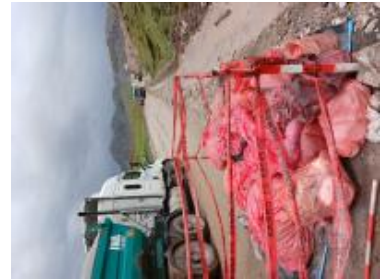
En la progresiva Km. 95+240 ( ACCESO A MINA HUARON ) ZONA DE LAGUNA se realiza visita de acompañamiento a los especialistas ing. Raul Casana, especialista de impacto ambiental de la Supervisión , Ing. Francisco Acevedo, especialista de Impacto ambiental de la Contratista, Ing. Sami García, especialista de la empresa ambiental ADMERO y el especialista de Seguridad de la Obra de la Supervisión, se realiza visita a los sectores donde ocurrió el derrame de liquido asfáltico MC-30 , para definir los puntos donde se realizarán los monitoreos ambientales de suelo y agua en los sectores afectados y no afectados. Se visita a las Progresivas Km. 0+160 en el lado de la laguna donde los especialistas ambientales recorren el sector de la laguna donde se ubican los puntos donde se realizarán los monitoreos ambientales de suelo y agua , Se ubicarán 4 puntos de monitoreo. Se aprecia el sitio donde se esta acumulando las bolsas de material peligroso recolectado.

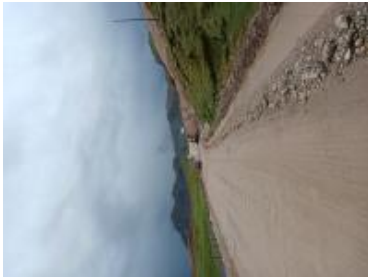
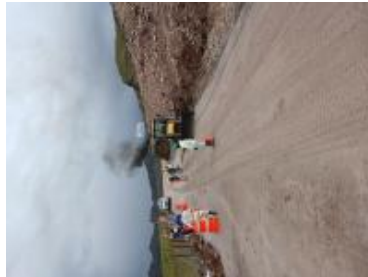
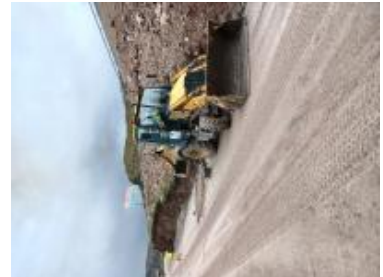
En la progresiva Km. 95+240 ( ACCESO A MINA HUARON ) se realiza visita de acompañamiento a los especialistas ing. Raul Casana, especialista de impacto ambiental de la Supervisión , Ing. Francisco Acevedo, especialista de Impacto ambiental de la Contratista, Ing. Sami García, especialista de la empresa ambiental ADMERO y el especialista de Seguridad de la Obra de la Supervisión, se realiza visita a los sectores donde ocurrió el derrame de liquido asphaltico MC-30 , para definir los puntos donde se realizarán los monitoreos ambientales de suelo y agua en los sectores afectados y no afectados. Se realiza calicata a las Progresivas Km. 0+110 en el lado izquierdo de la vía de acceso a la Mina Huarón, se utiliza una retroexcavadora para la excavación de una calicata en el lado izquierdo para verificar si hay presencia de liquido MC-30.

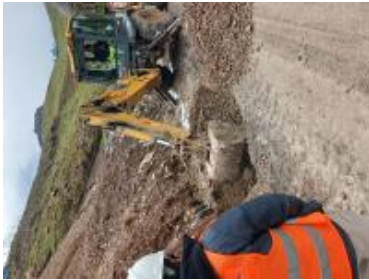
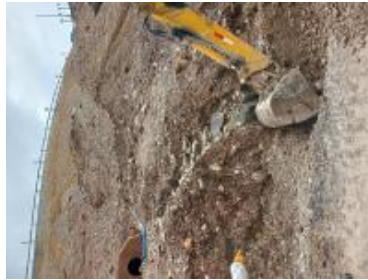
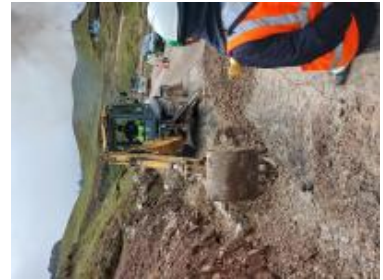
En la progresiva Km. 95+240 ( ACCESO A MINA HUARON ) se realiza visita de acompañamiento a los especialistas ing. Raul Casana, especialista de impacto ambiental de la Supervisión , Ing. Francisco Acevedo, especialista de Impacto ambiental de la Contratista, Ing. Sami García, especialista de la empresa ambiental ADMERO y el especialista de Seguridad de la Obra de la Supervisión, se realiza visita a los sectores donde ocurrió el derrame de liquido asphaltico MC-30 , para definir los puntos donde se realizarán los monitoreos ambientales de suelo y agua en los sectores afectados y no afectados. Se realiza otra calicata a la Progresiva Km. 0+130 en el lado izquierdo de la vía de acceso a la Mina Huarón, se utiliza una retroexcavadora para la excavación de una calicata en el lado izquierdo para verificar si hay presencia de liquido MC-30.
