## BITACORA ELECTRÓNICA DE OBRA

NUMERO DE INFORME No. 0105-2024  
 CONTRATO DE OBRA: No. 103-2019-MTC/ 20 de fecha 24/09/2019  
 EMPRESA CONTRATISTA: CHINA ROAD AND BRIDGE CORPORATION SUCURSAL PERU  
 OBRA: SALDO DE OBRA: "MEJORAMIENTO, REHABILITACIÓN Y CONSERVACIÓN POR NIVELES DE SERVICIO Y OPERACIÓN DEL CORREDOR VIAL, LIMA – CANTA – HUAYLLAY –DV. COCHAMARCA – EMP.PE 3N" ( SALDO DE OBRAS INICIALES ( OI) TRAMO 2 CANTA - HUALLAY LONGITUD: 95.2 KMS.  
 MONTO DE OBRAS INICIALES : 338,725,656.80  
 SUPERVISOR: CONSORCIO CESEL - CAL Y MAYOR  
 CONTRATO DE CONSULTORIA DE OBRA N° 077-2014-MTC/20) ADENDA No. 4 DE FECHA,24-09-2019 LA OBRA ACTUALMENTE ESTA EN ACTIVIDAD ,  
 VISITA DE SEGUIMIENTO Y MONITOREO A LAS OFICINAS DE LA SUPERVISION  
 VISITA DE SEGUIMIENTO Y MONITOREO EN EL TRAMO 2 ( OBRAS INICIALES) desde km. 0+000 al km. 95+440 ( HUALLAY)  
 ELABORACION DE INFORMES Y LABORES DE OFICINA

## Panel Fotográfico de la Bitacora de Obras

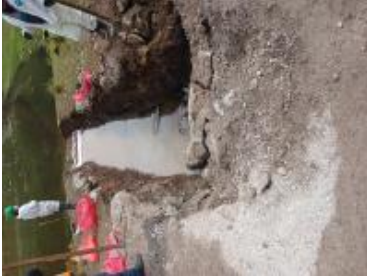
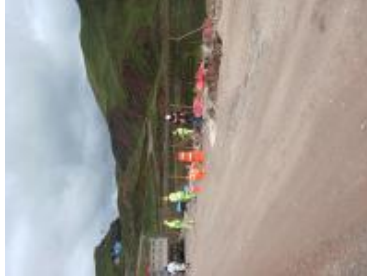
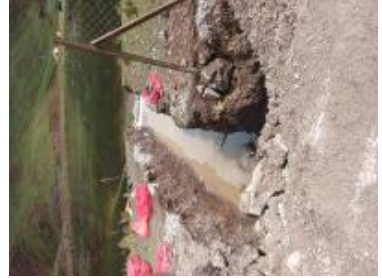
PROGRESIVA Km. 95+240 ( ACCESO PROGRESIVA 0+120)  
VISITA DE SEGUIMIENTO Y MONITOREO AL TRAMO 2 ( OBRAS INICIALES) : CONTINUACION DE  
LIMPIEZA Y MONITOREO AMBIENTAL ( ACCESO A MINA HUARON)

En la progresiva Km. 95+240 ( ACCESO A MINA HUARON ) se realiza visita de seguimiento y monitoreo al acceso a la mina Huarón , donde se continua con la limpieza, donde ocurrió el derrame de liquido asfáltico MC-30 , se continua en la Progresiva Km. 0+120 en el lado derecho de la vía donde se ha realizado excavaciones para verificar restos del material MC-30 derramado, utilizando una retroexcavadora , Se aprecia que continua la salida de restos de material MC-30 , se realiza labores de recolección y limpieza.

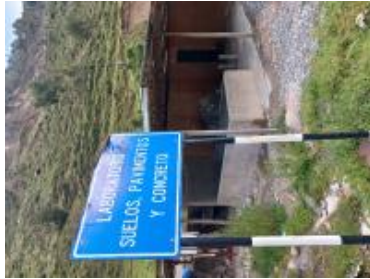
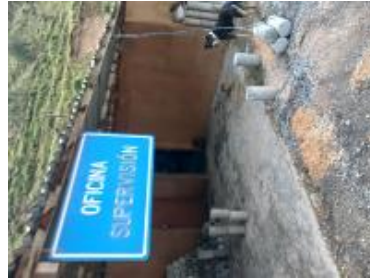
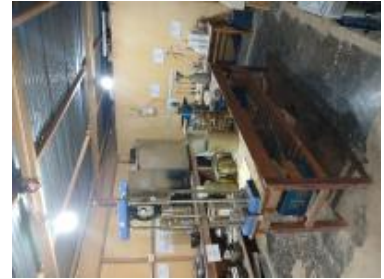
PROGRESIVA KM. 21+700  
VISITA DE SEGUIMIENTO Y MONITOREO AL TRAMO 2 ( OBRAS INICIALES): VISITA AL  
LABORATORIO DE LA SUPERVISIÓN

En la progresiva Km. 21+700 se realiza visita de seguimiento y monitoreo al laboratorio de supervisión ubicado en la entrada del centro poblado Cullhuay, actualmente estan trabajando 1 jefe de laboratorio 1 tecnico y 1 guardian

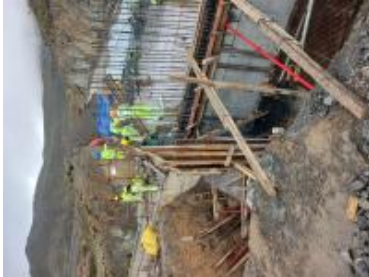
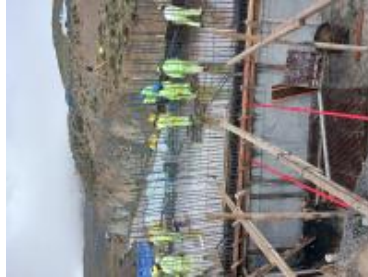
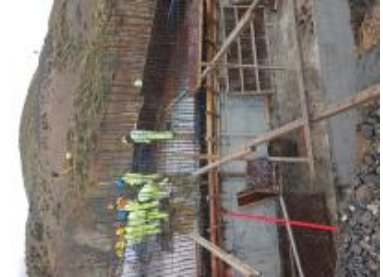
PROGRESIVA KM. 56+145  
VISITA DE SEGUIMIENTO Y MONITOREO AL TRAMO 2 ( OBRAS INICIALES): PASE VEHICULAR ( CANALES DE SEDAPAL ) ( ADICIONAL No. 12)

En la progresiva Km. 56+145 se realiza visita al sitio donde se realiza el pase vehicular en la zona de los canales de SEDAPAL , actualmente continuan con la colocación de acero de refuerzo, encofrado del tablero de la estructura de concreto armado.se utiliza herramientas menores y trabajan 1 capataz, 4 carpinteros, 2 fierros, 6 oficiales, 6 obreros

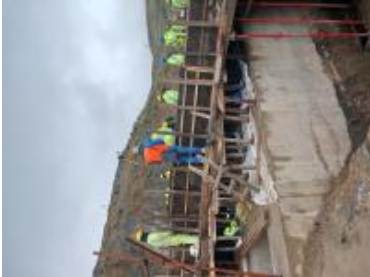
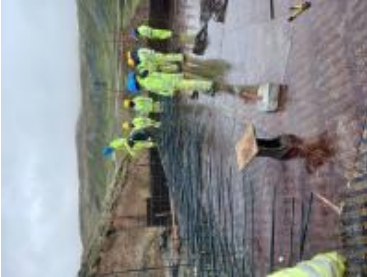
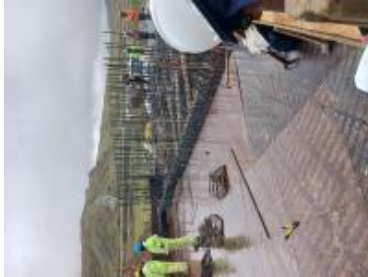
PROGRESIVA KM. 56+145  
VISITA DE SEGUIMIENTO Y MONITOREO AL TRAMO 2 ( OBRAS INICIALES): PASE VEHICULAR ( CANALES DE SEDAPAL) ( ADICIONAL No. 12)

En la progresiva Km. 56+145 se realiza visita al sitio donde se realiza el pase vehicular en la zona de los canales de SEDAPAL , actualmente continuan con la colocación de acero de refuerzo, encofrado del tablero de la estructura de concreto armado.se utiliza herramientas menores y trabajan 1 capataz, 4 carpinteros, 2 fierros, 6 oficiales, 6 obreros

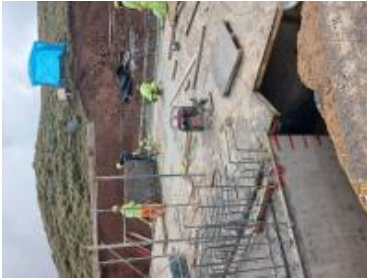
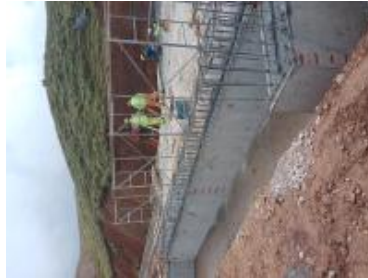
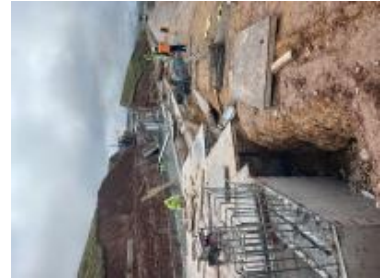
VISITA DE SEGUIMIENTO Y MONITOREO AL TRAMO 2 ( OBRAS INICIALES): ENCOFRADO Y ACERO DE REFUERZO EN PASE VEHICULAR EN CANALES DE SEDAPAL ( ADICIONAL No. 12)

En la progresiva Km. 58+945 se realiza visita de seguimiento y monitoreo a las actividades realizadas en el pase del canal de SEDAPAL ( ADICIONAL No. 12 ) donde se continua con el encofrado y colocación de acero de refuerzo en zapatas y estribos en el lado derecho e izquierdo. Actualmente están colocando el encofrado en zona de estribos y tablero o plataforma, se utiliza herramientas menores, trabajan: 1 capataz, 12 oficiales, 6 obreros, 2 vigias

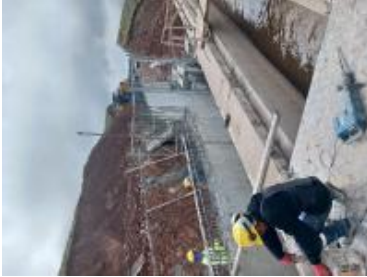
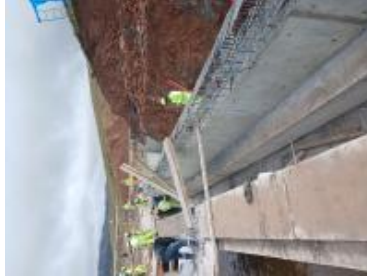
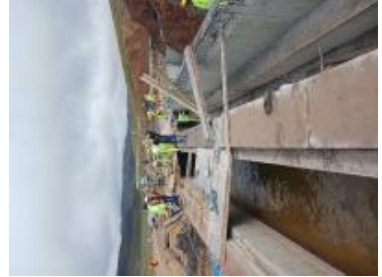
VISITA DE SEGUIMIENTO Y MONITOREO AL TRAMO 2 ( OBRAS INICIALES): ENCOFRADO Y ACERO DE REFUERZO EN PASE VEHICULAR EN CANALES DE SEDAPAL ( ADICIONAL No. 12)

En la progresiva Km. 58+945 se realiza visita de seguimiento y monitoreo a las actividades realizadas en el pase del canal de SEDAPAL ( ADICIONAL No. 12 ) donde se continua con el encofrado y colocación de acero de refuerzo en zapatas y estribos en el lado derecho e izquierdo. Actualmente estan colocando el encofrado en zona de estribos y tablero o plataforma, se utiliza herramientas menores, trabajan: 1 capataz, 12 oficiales, 6 obreros, 2 vigias

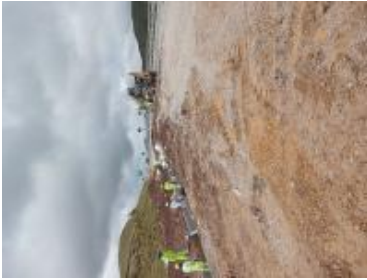
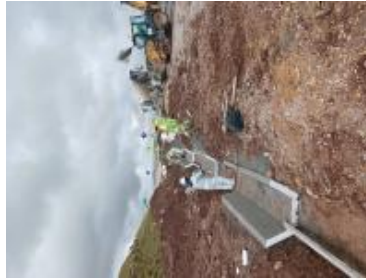
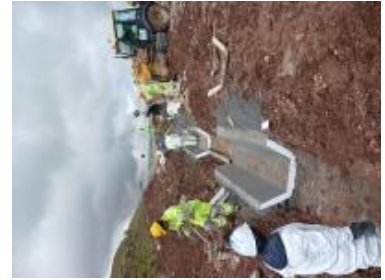
VISITA DE SEGUIMIENTO Y MONITOREO AL TRAMO 2 ( OBRAS INICIALES): CONSTRUCCION DE ZANJAS ( ADICIONAL No. 11)

En la progresiva Km. 93+636 al Km. 93+310 se realiza visita de seguimiento y monitoreo al tramo 2 ( obras iniciales) se realiza la construcción de zanjias de concreto tipo1 en el acceso a la variante Huallay, se utilizan un camión mixer, una retroexcavadora y herramientas menores, trabajan 1 capataz, 12 obreros, 1 operador de mixer , 1 operador de retroexcavadora 2 vigías.

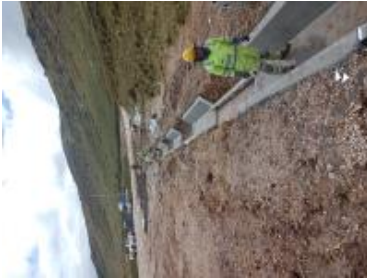
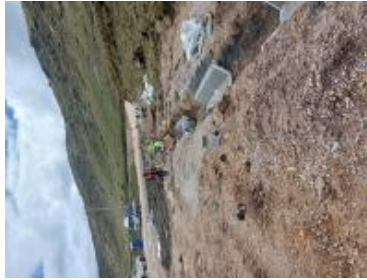
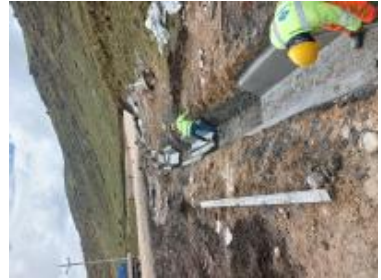
PROGRESIVA KM. 93+636 ( 80 metros)  
VISITA DE SEGUIMIENTO Y MONITOREO AL TRAMO 2 ( OBRAS INICIALES): CONSTRUCCION DE ZANJAS ( ADICIONAL No. 11)  
01.01.06 OBRAS DE DRENAJE  
01.01.06. ZANJAS DE DRENAJE TIPO1

En la progresiva Km. 93+636 ( 80 metros) se realiza visita de seguimiento y monitoreo al tramo 2 ( obras iniciales) se realiza la construcción de zanjias de concreto tipo1 en el acceso a la variante Huallay, se utilizan un camión mixer, una retroexcavadora y herramientas menores, trabajan 1 capataz, 12 obreros, 1 operador de mixer , 1 operador de retroexcavadora 2 vigías.

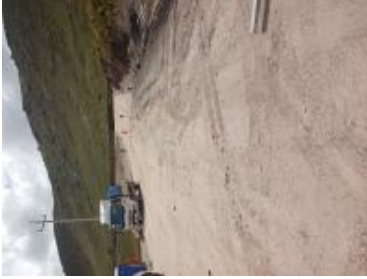
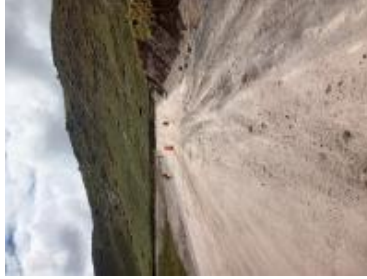
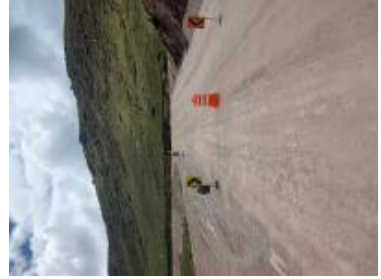
VISITA DE SEGUIMIENTO Y MONITOREO AL TRAMO 2 ( OBRAS INICIALES): CONSTRUCCION DE  
BASE GRANULAR TERMINADO ( ADICIONAL No. 11)

En la progresiva Km. 93+636 ( 160 metros) se realiza visita de seguimiento y monitoreo al tramo 2 ( obras  
iniciales) se verifica la ejecución de base granular completamente terminado .

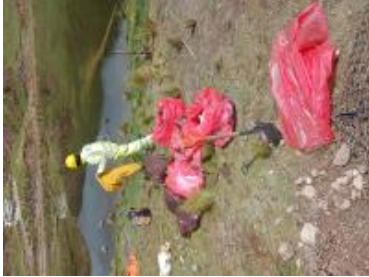
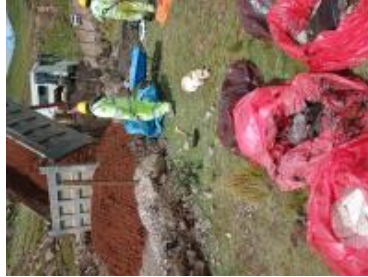
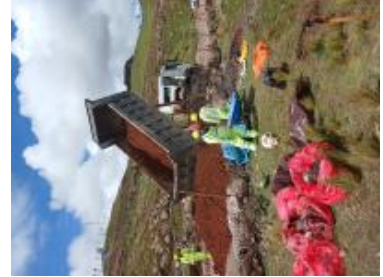
PROGRESIVA Km. 95+240 ( ACCESO PROGRESIVA 0+130)  
VISITA DE SEGUIMIENTO Y MONITOREO AL TRAMO 2 ( OBRAS INICIALES) : CONTINUACION DE LIMPIEZA Y MONITOREO AMBIENTAL ( ACCESO A MINA HUARON)

En la progresiva Km. 95+240 ( ACCESO A MINA HUARON ) se realiza visita de seguimiento y monitoreo al acceso a la mina Huarón , donde se continua con la limpieza, donde ocurrió el derrame de liquido asphaltico MC-30 , se continua en la Progresiva Km. 0+130 en el lado derecho de la vía donde se ha realizado excavaciones para verificar restos del material MC-30 derramado, utilizando una retroexcavadora , Se aprecia que continua la salida de restos de material MC-30 , se realiza labores de recolección y limpieza.

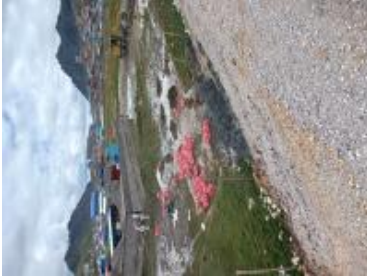
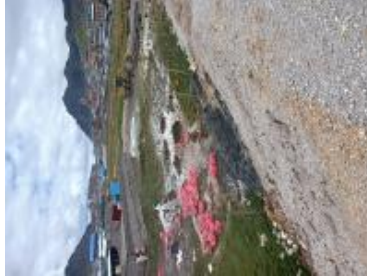
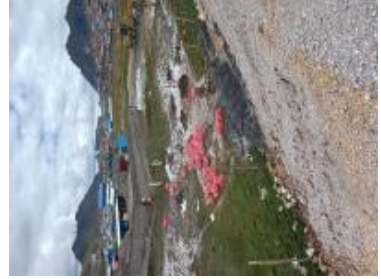
PROGRESIVA Km. 95+360  
VISITA DE SEGUIMIENTO Y MONITOREO AL TRAMO 2 ( OBRAS INICIALES) : LIMPIEZA DE BOFEDALES

En la progresiva Km. 95+360 la empresa ambiental ADMERO con apoyo de CRBC realizan limpieza en zona de bofedales, se llenan bolsas plasticas con el material contaminado , trabajan 5 oberors en el sector.
