BITACORA ELECTRÓNICA DE OBRA

NUMERO DE INFORME No. 0105-2024
CONTRATO DE OBRA: No. 103-2019-MTC/ 20 de fecha 24/09/2019
EMPRESA CONTRATISTA: CHINA ROAD AND BRIDGE CORPORATION SUCURSAL PERU
OBRA: SALDO DE OBRA: "MEJORAMIENTO, REHABILITACIÓN Y CONSERVACIÓN POR NIVELES DE SERVICIO Y OPERACIÓN DEL CORREDOR VIAL, LIMA – CANTA – HUAYLLAY –DV. COCHAMARCA – EMP.PE 3N" (SALDO DE OBRAS INICIALES (OI) TRAMO 2 CANTA - HUALLAY LONGITUD: 95.2 KMS.
MONTO DE OBRAS INICIALES : 338,725,656.80
SUPERVISOR: CONSORCIO CESEL - CAL Y MAYOR
CONTRATO DE CONSULTORIA DE OBRA N° 077-2014-MTC/20) ADENDA No. 4 DE FECHA,24-09-2019 LA OBRA ACTUALMENTE ESTA EN ACTIVIDAD ,
VISITA DE SEGUIMIENTO Y MONITOREO A LAS OFICINAS DE LA SUPERVISION
VISITA DE SEGUIMIENTO Y MONITOREO EN EL TRAMO 2 (OBRAS INICIALES) desde km. 0+000 al km. 95+440 (HUALLAY)
ELABORACION DE INFORMES Y LABORES DE OFICINA

Panel Fotográfico de la Bitacora de Obras

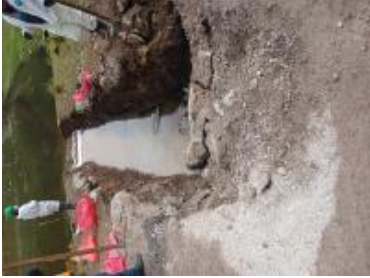
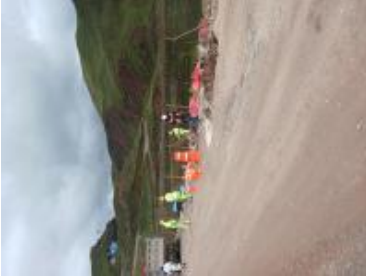
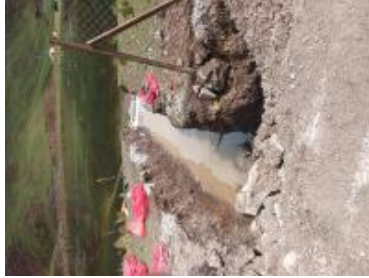
PROGRESIVA Km. 95+240 (ACCESO PROGRESIVA 0+120)
VISITA DE SEGUIMIENTO Y MONITOREO AL TRAMO 2 (OBRAS INICIALES) : CONTINUACION DE LIMPIEZA Y MONITOREO AMBIENTAL (ACCESO A MINA HUARON)

En la progresiva Km. 95+240 (ACCESO A MINA HUARON) se realiza visita de seguimiento y monitoreo al acceso a la mina Huarón , donde se continua con la limpieza, donde ocurrió el derrame de liquido asfáltico MC-30 , se continua en la Progresiva Km. 0+120 en el lado derecho de la vía donde se ha realizado excavaciones para verificar restos del material MC-30 derramado, utilizando una retroexcavadora , Se aprecia que continua la salida de restos de material MC-30 , se realiza labores de recolección y limpieza.

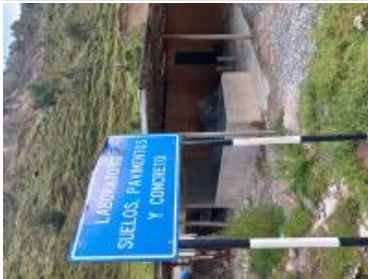
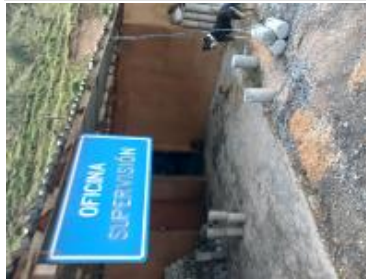
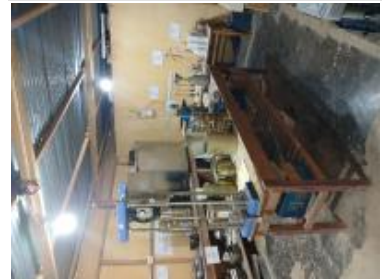
PROGRESIVA KM. 21+700
VISITA DE SEGUIMIENTO Y MONITOREO AL TRAMO 2 (OBRAS INICIALES): VISITA AL
LABORATORIO DE LA SUPERVISIÓN

En la progresiva Km. 21+700 se realiza visita de seguimiento y monitoreo al laboratorio de supervisión ubicado en la entrada del centro poblado Cullhuay, actualmente estan trabajando 1 jefe de laboratorio 1 tecnico y 1 guardian

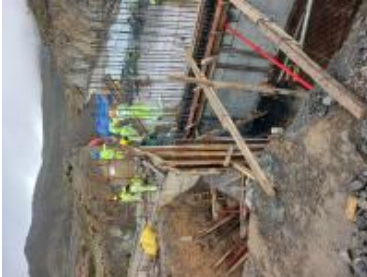
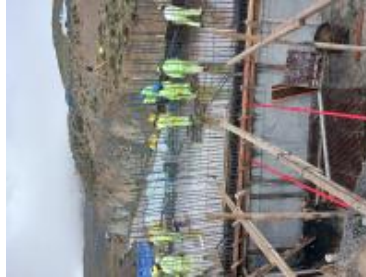
VISITA DE SEGUIMIENTO Y MONITOREO AL TRAMO 2 (OBRAS INICIALES): PASE VEHICULAR (CANALES DE SEDAPAL) (ADICIONAL No. 12)

En la progresiva Km. 56+145 se realiza visita al sitio donde se realiza el pase vehicular en la zona de los canales de SEDAPAL , actualmente continuan con la colocación de acero de refuerzo, encofrado del tablero de la estructura de concreto armado.se utiliza herramientas menores y trabajan 1 capataz, 4 carpinteros, 2 fierros, 6 oficiales, 6 obreros

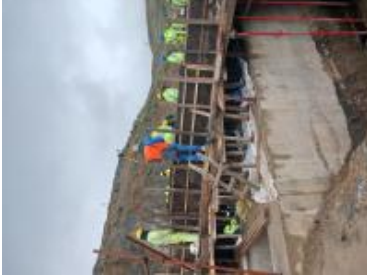
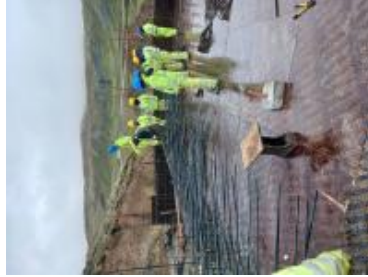
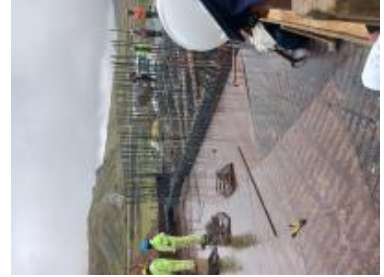
VISITA DE SEGUIMIENTO Y MONITOREO AL TRAMO 2 (OBRAS INICIALES): PASE VEHICULAR (CANALES DE SEDAPAL) (ADICIONAL No. 12)

En la progresiva Km. 56+145 se realiza visita al sitio donde se realiza el pase vehicular en la zona de los canales de SEDAPAL , actualmente continuan con la colocación de acero de refuerzo, encofrado del tablero de la estructura de concreto armado.se utiliza herramientas menores y trabajan 1 capataz, 4 carpinteros, 2 fierros, 6 oficiales, 6 obreros

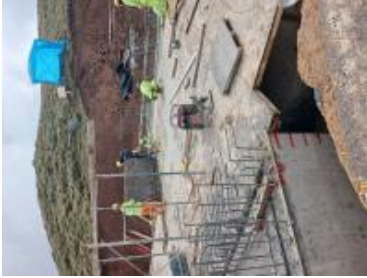
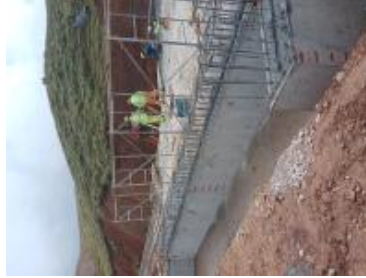
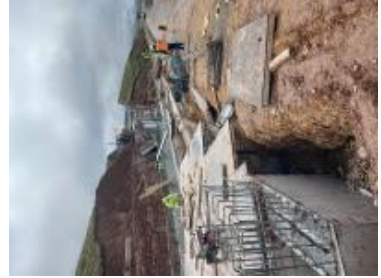
VISITA DE SEGUIMIENTO Y MONITOREO AL TRAMO 2 (OBRAS INICIALES): ENCOFRADO Y ACERO DE REFUERZO EN PASE VEHICULAR EN CANALES DE SEDAPAL (ADICIONAL No. 12)

En la progresiva Km. 58+945 se realiza visita de seguimiento y monitoreo a las actividades realizadas en el pase del canal de SEDAPAL (ADICIONAL No. 12) donde se continua con el encofrado y colocación de acero de refuerzo en zapatas y estribos en el lado derecho e izquierdo. Actualmente están colocando el encofrado en zona de estribos y tablero o plataforma, se utiliza herramientas menores, trabajan: 1 capataz, 12 oficiales, 6 obreros, 2 vigias

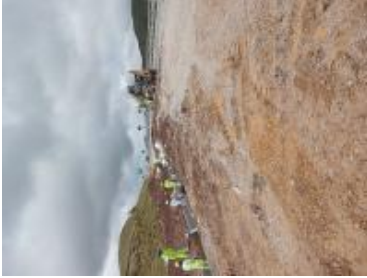
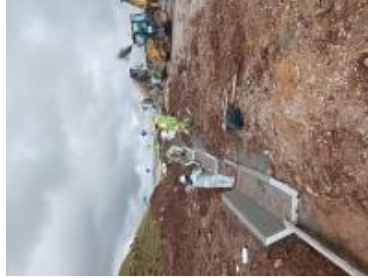
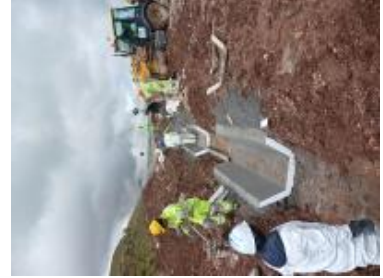
VISITA DE SEGUIMIENTO Y MONITOREO AL TRAMO 2 (OBRAS INICIALES): CONSTRUCCION DE ZANJAS (ADICIONAL No. 11)

En la progresiva Km. 93+636 al Km. 93+310 se realiza visita de seguimiento y monitoreo al tramo 2 (obras iniciales) se realiza la construcción de zanjias de concreto tipo1 en el acceso a la variante Huallay, se utilizan un camión mixer, una retroexcavadora y herramientas menores, trabajan 1 capataz, 12 obreros, 1 operador de mixer , 1 operador de retroexcavadora 2 vigías.

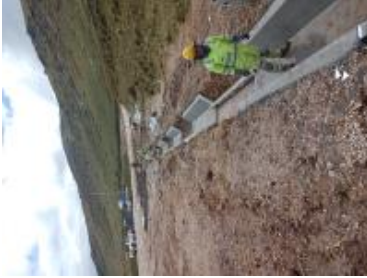
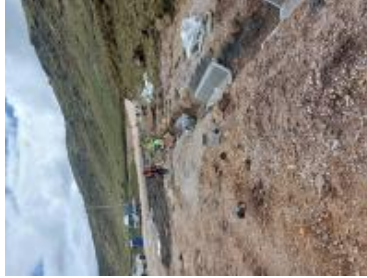
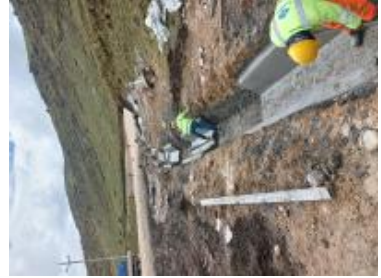
PROGRESIVA KM. 93+636 (80 metros)
VISITA DE SEGUIMIENTO Y MONITOREO AL TRAMO 2 (OBRAS INICIALES): CONSTRUCCION DE ZANJAS (ADICIONAL No. 11)
01.01.06 OBRAS DE DRENAJE
01.01.06. ZANJAS DE DRENAJE TIPO1

En la progresiva Km. 93+636 (80 metros) se realiza visita de seguimiento y monitoreo al tramo 2 (obras iniciales) se realiza la construcción de zanjias de concreto tipo1 en el acceso a la variante Huallay, se utilizan un camión mixer, una retroexcavadora y herramientas menores, trabajan 1 capataz, 12 obreros, 1 operador de mixer , 1 operador de retroexcavadora 2 vigías.

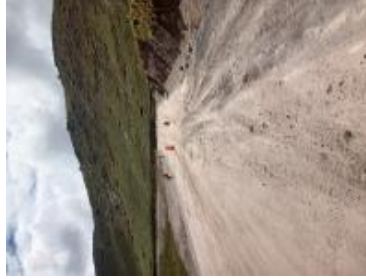
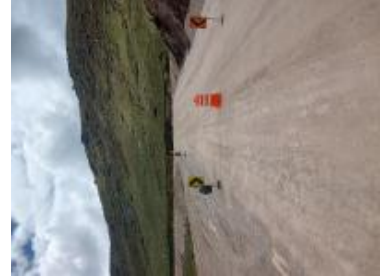
VISITA DE SEGUIMIENTO Y MONITOREO AL TRAMO 2 (OBRAS INICIALES): CONSTRUCCION DE
BASE GRANULAR TERMINADO (ADICIONAL No. 11)

En la progresiva Km. 93+636 (160 metros) se realiza visita de seguimiento y monitoreo al tramo 2 (obras
iniciales) se verifica la ejecución de base granular completamente terminado .

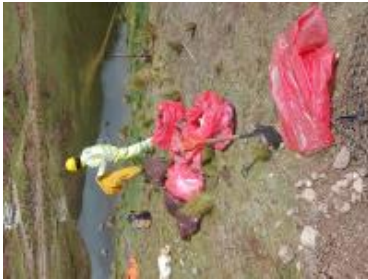
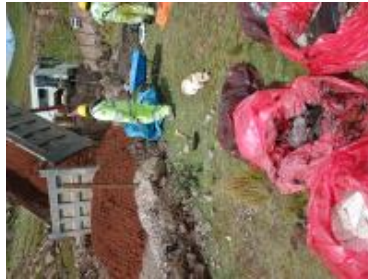
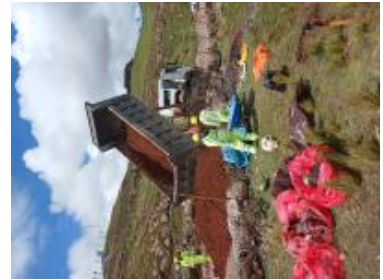
PROGRESIVA Km. 95+240 (ACCESO PROGRESIVA 0+130)
VISITA DE SEGUIMIENTO Y MONITOREO AL TRAMO 2 (OBRAS INICIALES) : CONTINUACION DE LIMPIEZA Y MONITOREO AMBIENTAL (ACCESO A MINA HUARON)

En la progresiva Km. 95+240 (ACCESO A MINA HUARON) se realiza visita de seguimiento y monitoreo al acceso a la mina Huarón , donde se continua con la limpieza, donde ocurrió el derrame de liquido asphaltico MC-30 , se continua en la Progresiva Km. 0+130 en el lado derecho de la vía donde se ha realizado excavaciones para verificar restos del material MC-30 derramado, utilizando una retroexcavadora , Se aprecia que continua la salida de restos de material MC-30 , se realiza labores de recolección y limpieza.

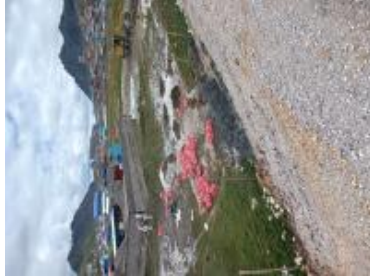
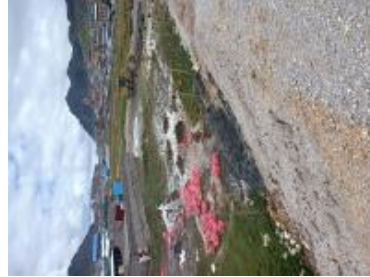
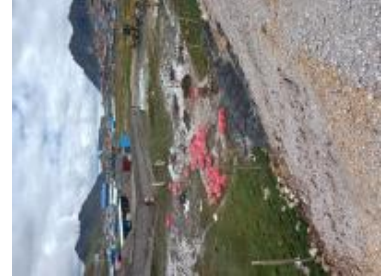
PROGRESIVA Km. 95+360
VISITA DE SEGUIMIENTO Y MONITOREO AL TRAMO 2 (OBRAS INICIALES) : LIMPIEZA DE BOFEDALES

En la progresiva Km. 95+360 la empresa ambiental ADMERO con apoyo de CRBC realizan limpieza en zona de bofedales, se llenan bolsas plasticas con el material contaminado , trabajan 5 oberors en el sector.
