BITACORA ELECTRÓNICA DE OBRA

NUMERO DE INFORME No. 0106-2024
CONTRATO DE OBRA: No. 103-2019-MTC/ 20 de fecha 24/09/2019
EMPRESA CONTRATISTA: CHINA ROAD AND BRIDGE CORPORATION SUCURSAL PERU
OBRA: SALDO DE OBRA: "MEJORAMIENTO, REHABILITACIÓN Y CONSERVACIÓN POR NIVELES DE SERVICIO Y OPERACIÓN DEL CORREDOR VIAL, LIMA – CANTA – HUAYLLAY –DV. COCHAMARCA – EMP.PE 3N" (SALDO DE OBRAS INICIALES (OI) TRAMO 2 CANTA - HUALLAY LONGITUD: 95.2 KMS.
MONTO DE OBRAS INICIALES : 338,725,656.80
SUPERVISOR: CONSORCIO CESEL - CAL Y MAYOR
CONTRATO DE CONSULTORIA DE OBRA N° 077-2014-MTC/20) ADENDA No. 4 DE FECHA,24-09-2019 LA OBRA ACTUALMENTE ESTA EN ACTIVIDAD ,
VISITA DE SEGUIMIENTO Y MONITOREO A LAS OFICINAS DE LA SUPERVISION
VISITA DE SEGUIMIENTO Y MONITOREO EN EL TRAMO 2 (OBRAS INICIALES) desde km. 0+000 al km. 2+100
ELABORACION DE INFORMES Y LABORES DE OFICINA

Panel Fotográfico de la Bitacora de Obras

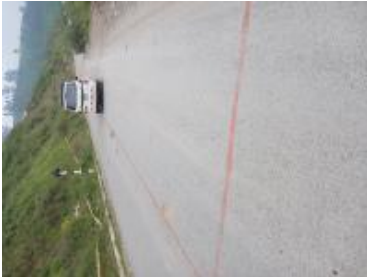
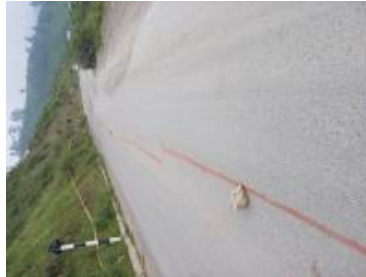
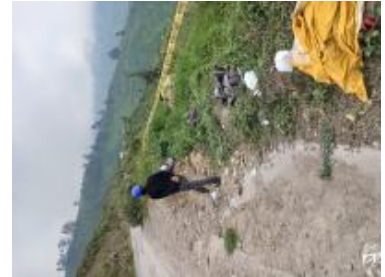
PROGRESIVA KM. 1+940 AL KM. 2+000

VISITA DE CONSTATAACION DE ACTIVIDADES REALIZADAS EN EL TRAMO 2 (OBRAS INICIALES):
PINTADO DONDE SE CONSTRUIRA MSR 05

En la progresiva Km. 1+940 al Km. 2+000 se realiza visita de constatación al sector donde se construirá muro de suelo reforzado MSR05, se verifica la presencia de obreros pintando el perímetro donde se realizara el muro de suelo reforzado. trabajan 1 capataz, 4 obreros

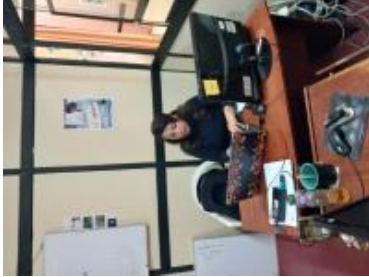
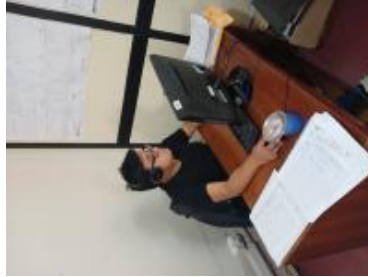
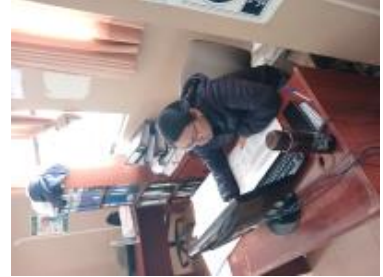
POBLADO DE CANTA
VISITA DE SEGUIMIENTO Y MONITOREO AL TRAMO 2 (OBRAS INICIALES): VERIFICACION DE RECURSOS DE LA SUPERVISION

En el poblado de Canta se realiza visita de seguimiento y monitoreo a los recursos de la supervisión, se aprecia al personal especialista, técnico y administrativo realizando actividades de oficina.

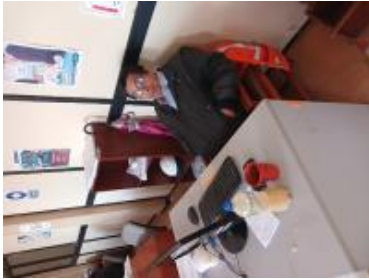
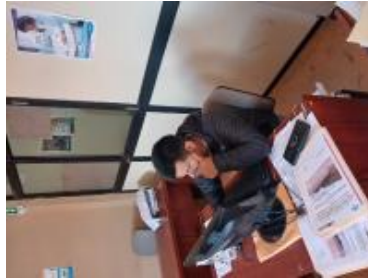
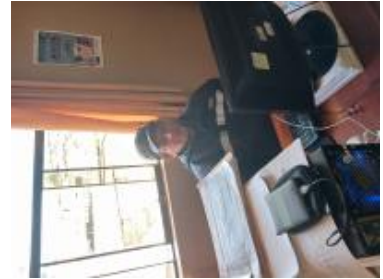
POBLADO DE CANTA
VISITA DE SEGUIMIENTO Y MONITOREO AL TRAMO 2 (OBRAS INICIALES): VERIFICACION DE RECURSOS DE LA SUPERVISION

En el poblado de Canta se realiza visita de seguimiento y monitoreo a los recursos de la supervisión, se aprecia al personal especialista, técnico y administrativo realizando actividades de oficina.

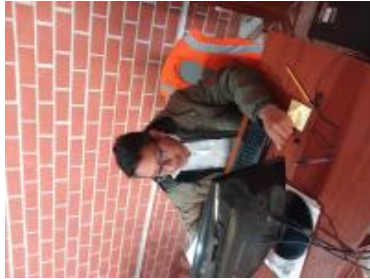
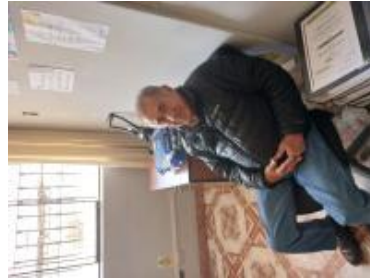
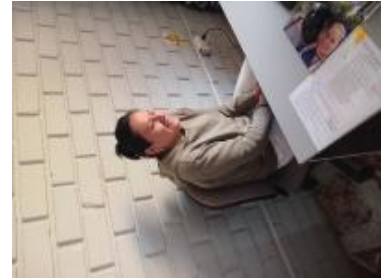
POBLADO DE CANTA
VISITA DE SEGUIMIENTO Y MONITOREO AL TRAMO 2 (OBRAS INICIALES): VERIFICACION DE RECURSOS DE LA SUPERVISION

En el poblado de Canta se realiza visita de seguimiento y monitoreo a los recursos de la supervisión, se aprecia al Jefe de supervisión, personal especialista, técnico y administrativo realizando actividades de oficina.

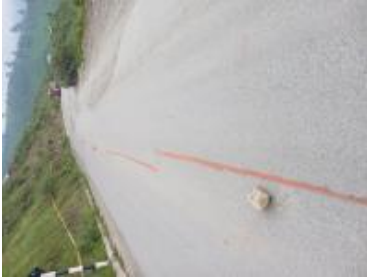
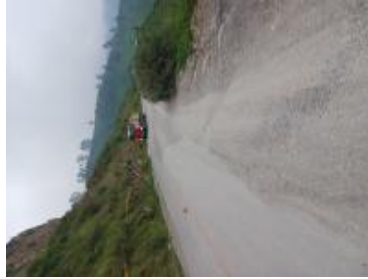
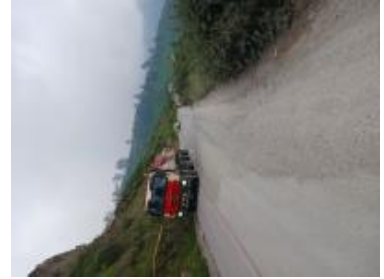
PROGRESIVA KM. 1+940 AL KM. 2+000

VISITA DE CONSTATAACION DE ACTIVIDADES REALIZADAS EN EL TRAMO 2 (OBRAS INICIALES):
PINTADO DONDE SE CONSTRUIRA MSR 05

En la progresiva Km. 1+940 al Km. 2+000 se realiza visita de constatación al sector donde se construirá muro de suelo reforzado MSR05, se verifica la presencia de obreros pintando el perímetro donde se realizara el muro de suelo reforzado. trabajan 1 capataz, 4 obreros, se verifica que se han colocado cintas de seguridad en la zona de taludes superior e inferior

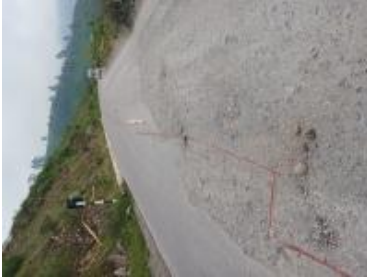
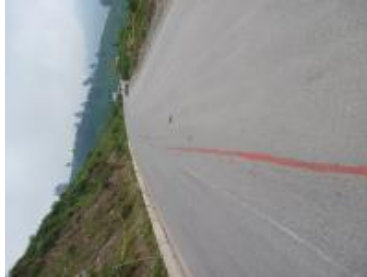
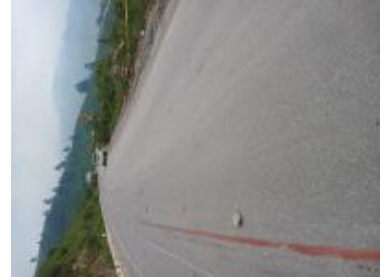
PROGRESIVA KM. 1+940 AL KM. 2+000

VISITA DE CONSTATAACION DE ACTIVIDADES REALIZADAS EN EL TRAMO 2 (OBRAS INICIALES):
PINTADO DONDE SE CONSTRUIRA MSR 05

En la progresiva Km. 1+940 al Km. 2+000 se realiza visita de constatación al sector donde se construirá muro de suelo reforzado MSR05, se verifica la presencia de obreros pintando el perímetro donde se realizara el muro de suelo reforzado. trabajan 1 capataz, 4 obreros, se verifica que se han colocado cintas de seguridad en la zona de taludes superior e inferior

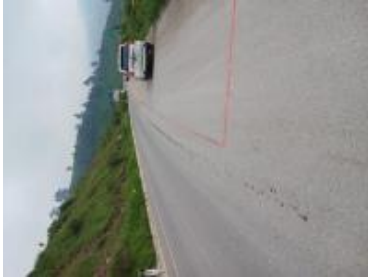
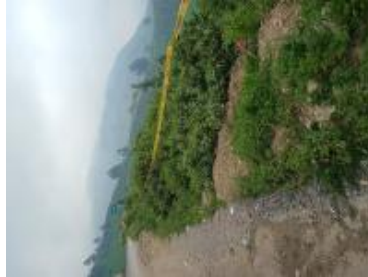
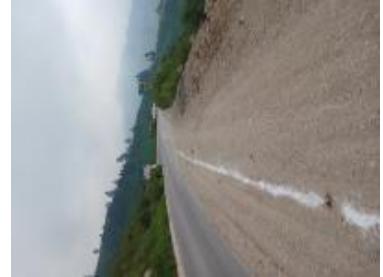
PROGRESIVA KM. 2+000 AL KM. 2+100
VISITA DE CONSTATAACION DE ACTIVIDADES REALIZADAS EN EL TRAMO 2 (OBRAS INICIALES):
PINTADO DONDE SE CONSTRUIRA MSR 06

En la progresiva Km. 2+000 al Km. 2+100 se realiza visita de constatación al sector donde se construirá muro de suelo reforzado MSR06, se verifica la presencia de obreros pintando el perimetro donde se realizara el muro de suelo reforzado. trabajan 1 capataz, 4 obreros, se verifica que se han colocado cintas de seguridad en la zona de taludes superior e inferior

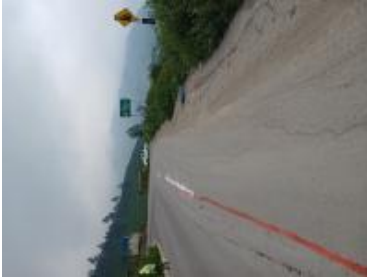
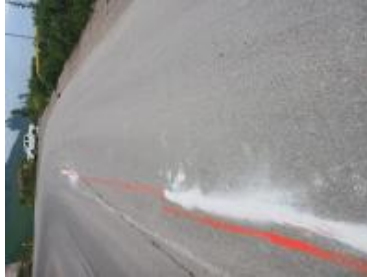
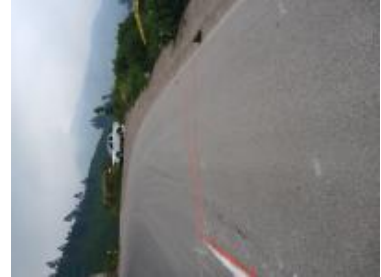
PROGRESIVA KM. 2+000 AL KM. 2+100
VISITA DE CONSTATAACION DE ACTIVIDADES REALIZADAS EN EL TRAMO 2 (OBRAS INICIALES):
PINTADO DONDE SE CONSTRUIRA MSR 06

En la progresiva Km. 2+000 al Km. 2+100 se realiza visita de constatación al sector donde se construirá muro de suelo reforzado MSR06, se verifica la presencia de obreros pintando el perimetro donde se realizara el muro de suelo reforzado. trabajan 1 capataz, 4 obreros, se verifica que se han colocado cintas de seguridad en la zona de taludes superior e inferior

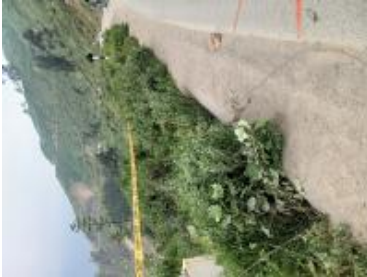
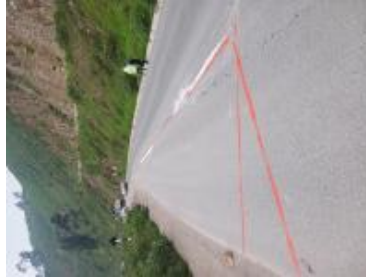
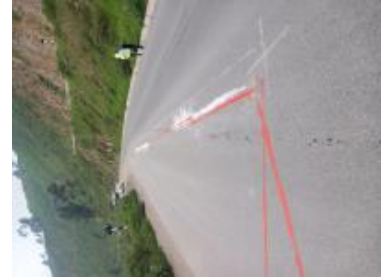
PROGRESIVA KM. 2+000 AL KM. 2+100

VISITA DE CONSTATAACION DE ACTIVIDADES REALIZADAS EN EL TRAMO 2 (OBRAS INICIALES):
PINTADO DONDE SE CONSTRUIRA MSR 06

En la progresiva Km. 2+000 al Km. 2+100 se realiza visita de constatación al sector donde se construirá muro de suelo reforzado MSR06, se verifica la presencia de obreros pintando el perímetro donde se realizara el muro de suelo reforzado. trabajan 1 capataz, 4 obreros, se verifica que se han colocado cintas de seguridad en la zona de taludes superior e inferior
