BITACORA ELECTRÓNICA DE OBRA

Confirma Bitacora: Si	Nro Informe: 106	Fecha Informe: 15 - 02 - 2024	Nombre De La Obra: CANTA – HUALLAY	Personal Encargado: BORIS WALTER AYLLÓN CARCELÉN		
Foto Bitacora:	Foto Bitacora 2:	Foto Bitacora 3:	Foto Bitacora 4:	Foto Bitacora 5:	Foto Bitacora 6:

NUMERO DE INFORME No. 0106-2024
 CONTRATO DE OBRA: No. 103-2019-MTC/ 20 de fecha 24/09/2019
 EMPRESA CONTRATISTA: CHINA ROAD AND BRIDGE CORPORATION SUCURSAL PERU
 OBRA: SALDO DE OBRA: "MEJORAMIENTO, REHABILITACIÓN Y CONSERVACIÓN POR NIVELES DE SERVICIO Y OPERACIÓN DEL CORREDOR VIAL, LIMA – CANTA – HUAYLLAY –DV. COCHAMARCA – EMP.PE 3N" (SALDO DE OBRAS INICIALES (OI) TRAMO 2 CANTA - HUALLAY LONGITUD: 95.2 KMS.
 MONTO DE OBRAS INICIALES : 338,725,656.80
 SUPERVISOR: CONSORCIO CESEL - CAL Y MAYOR
 CONTRATO DE CONSULTORIA DE OBRA N° 077-2014-MTC/20) ADENDA No. 4 DE FECHA,24-09-2019 LA OBRA ACTUALMENTE ESTA EN ACTIVIDAD ,
 VISITA DE SEGUIMIENTO Y MONITOREO A LAS OFICINAS DE LA SUPERVISION
 VISITA DE SEGUIMIENTO Y MONITOREO EN EL TRAMO 2 (OBRAS INICIALES) desde km. 0+000 al km. 2+100
 ELABORACION DE INFORMES Y LABORES DE OFICINA

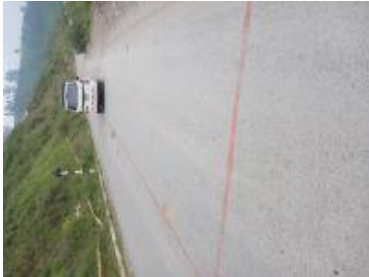
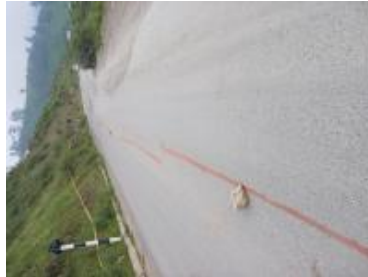
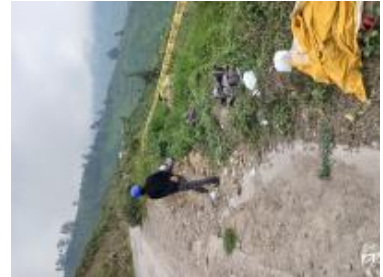
PROGRESIVA KM. 1+940 AL KM. 2+000
VISITA DE CONSTATAACION DE ACTIVIDADES REALIZADAS EN EL TRAMO 2 (OBRAS INICIALES):
PINTADO DONDE SE CONSTRUIRA MSR 05

En la progresiva Km. 1+940 al Km. 2+000 se realiza visita de constatación al sector donde se construirá muro de suelo reforzado MSR05, se verifica la presencia de obreros pintando el perímetro donde se realizara el muro de suelo reforzado. trabajan 1 capataz, 4 obreros

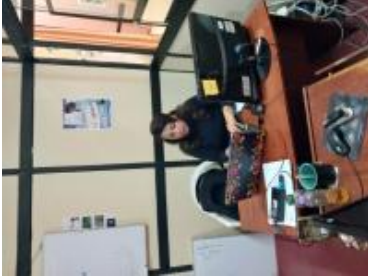
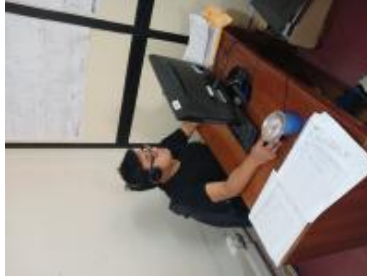
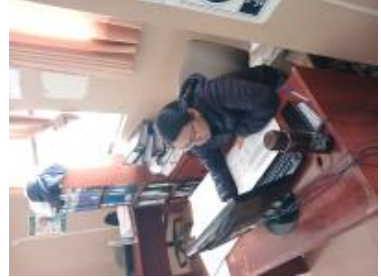
POBLADO DE CANTA
VISITA DE SEGUIMIENTO Y MONITOREO AL TRAMO 2 (OBRAS INICIALES): VERIFICACION DE RECURSOS DE LA SUPERVISION

En el poblado de Canta se realiza visita de seguimiento y monitoreo a los recursos de la supervisión, se aprecia al personal especialista, técnico y administrativo realizando actividades de oficina.

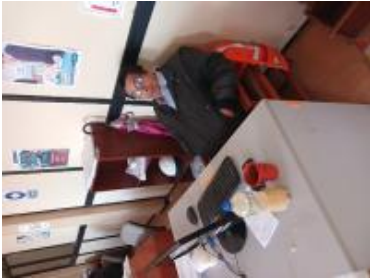
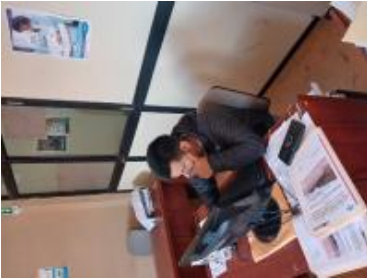
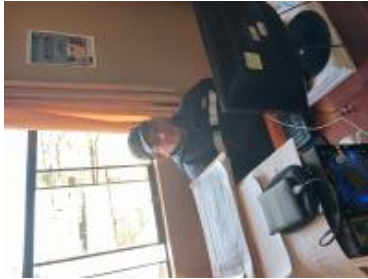
3

POBLADO DE CANTA
VISITA DE SEGUIMIENTO Y MONITOREO AL TRAMO 2 (OBRAS INICIALES): VERIFICACION DE RECURSOS DE LA SUPERVISION

En el poblado de Canta se realiza visita de seguimiento y monitoreo a los recursos de la supervisión, se aprecia al personal especialista, técnico y administrativo realizando actividades de oficina.

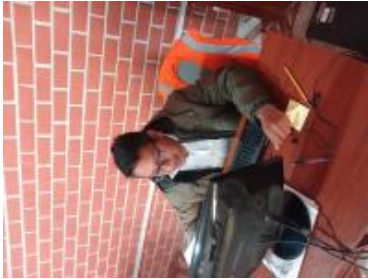
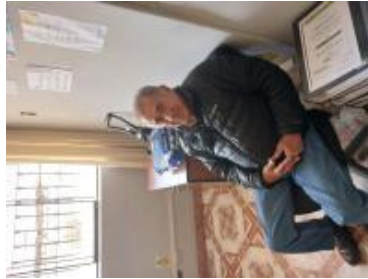
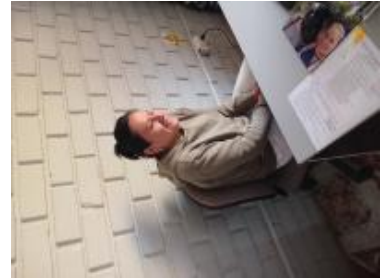
4

POBLADO DE CANTA
VISITA DE SEGUIMIENTO Y MONITOREO AL TRAMO 2 (OBRAS INICIALES): VERIFICACION DE RECURSOS DE LA SUPERVISION

En el poblado de Canta se realiza visita de seguimiento y monitoreo a los recursos de la supervisión, se aprecia al Jefe de supervisión, personal especialista, técnico y administrativo realizando actividades de oficina.

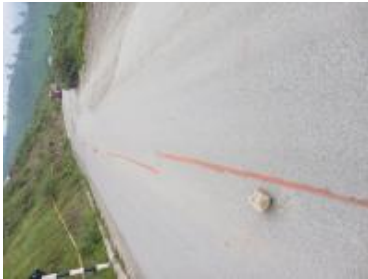
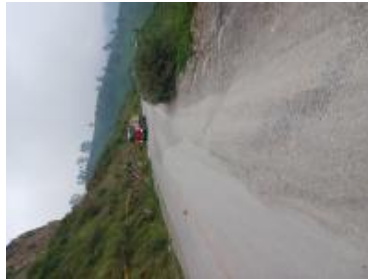
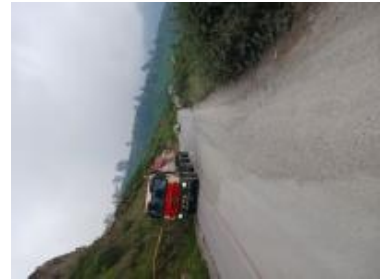
5

PROGRESIVA KM. 1+940 AL KM. 2+000
VISITA DE CONSTATAACION DE ACTIVIDADES REALIZADAS EN EL TRAMO 2 (OBRAS INICIALES):
PINTADO DONDE SE CONSTRUIRA MSR 05

En la progresiva Km. 1+940 al Km. 2+000 se realiza visita de constatación al sector donde se construirá muro de suelo reforzado MSR05, se verifica la presencia de obreros pintando el perímetro donde se realizara el muro de suelo reforzado. trabajan 1 capataz, 4 obreros, se verifica que se han colocado cintas de seguridad en la zona de taludes superior e inferior

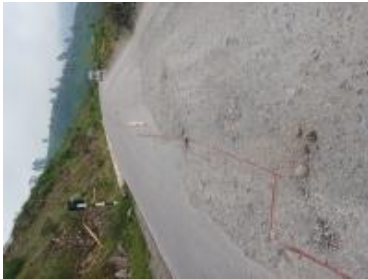
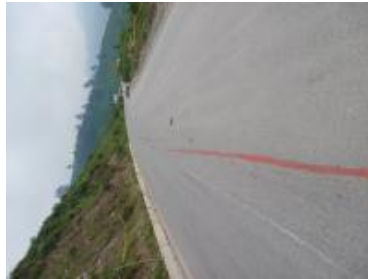
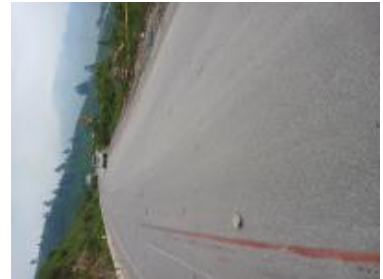
6

PROGRESIVA KM. 1+940 AL KM. 2+000

En la progresiva Km. 1+940 al Km. 2+000 se realiza visita de constatación al sector donde se construirá muro de suelo reforzado MSR05, se verifica la presencia de obreros pintando el perimetro donde se realizara el muro de suelo reforzado. trabajan 1 capataz, 4 obreros, se verifica que se han colocado cintas de seguridad en la zona de taludes superior e inferior

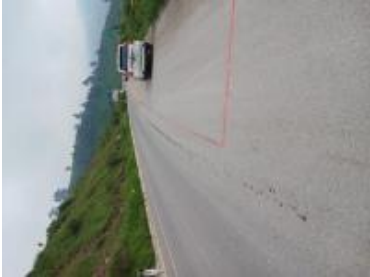
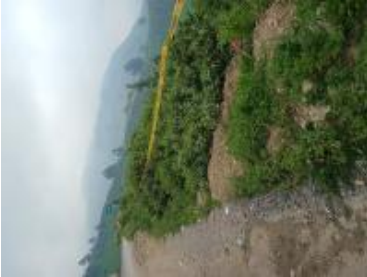
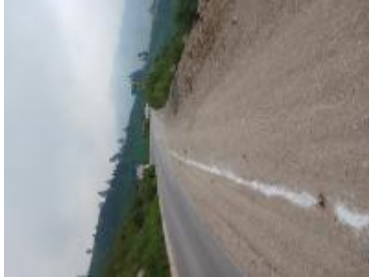
7

PROGRESIVA KM. 2+000 AL KM. 2+100
VISITA DE CONSTATAACION DE ACTIVIDADES REALIZADAS EN EL TRAMO 2 (OBRAS INICIALES):
PINTADO DONDE SE CONSTRUIRA MSR 06

En la progresiva Km. 2+000 al Km. 2+100 se realiza visita de constatación al sector donde se construirá muro de suelo reforzado MSR06, se verifica la presencia de obreros pintando el perimetro donde se realizara el muro de suelo reforzado. trabajan 1 capataz, 4 obreros, se verifica que se han colocado cintas de seguridad en la zona de taludes superior e inferior

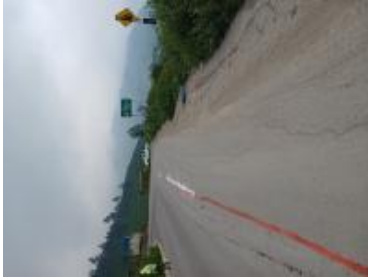
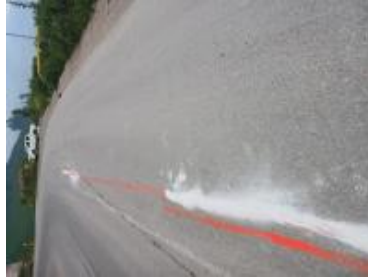
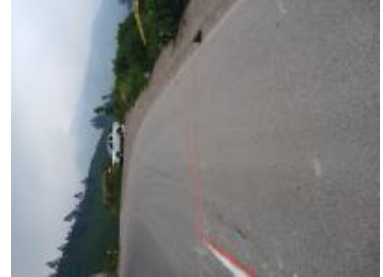
8

PROGRESIVA KM. 2+000 AL KM. 2+100
VISITA DE CONSTATAACION DE ACTIVIDADES REALIZADAS EN EL TRAMO 2 (OBRAS INICIALES):
PINTADO DONDE SE CONSTRUIRA MSR 06

En la progresiva Km. 2+000 al Km. 2+100 se realiza visita de constatación al sector donde se construirá muro de suelo reforzado MSR06, se verifica la presencia de obreros pintando el perímetro donde se realizara el muro de suelo reforzado. trabajan 1 capataz, 4 obreros, se verifica que se han colocado cintas de seguridad en la zona de taludes superior e inferior

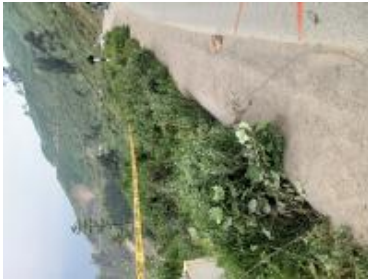
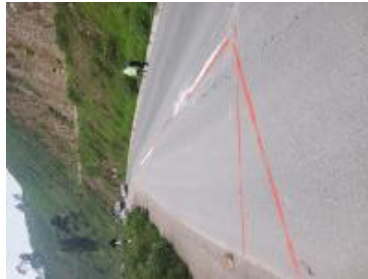
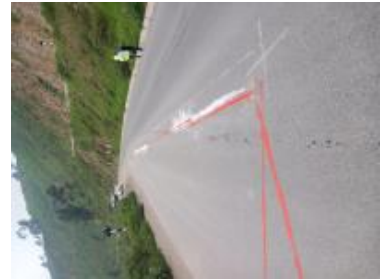
9

PROGRESIVA KM. 2+000 AL KM. 2+100
VISITA DE CONSTATAACION DE ACTIVIDADES REALIZADAS EN EL TRAMO 2 (OBRAS INICIALES):
PINTADO DONDE SE CONSTRUIRA MSR 06

En la progresiva Km. 2+000 al Km. 2+100 se realiza visita de constatación al sector donde se construirá muro de suelo reforzado MSR06, se verifica la presencia de obreros pintando el perímetro donde se realizara el muro de suelo reforzado. trabajan 1 capataz, 4 obreros, se verifica que se han colocado cintas de seguridad en la zona de taludes superior e inferior
