## BITACORA ELECTRÓNICA DE OBRA

<b>Confirma Bitacora:</b> Si	<b>Nro Informe:</b> 107	<b>Fecha Informe:</b> 16 - 02 - 2024	<b>Nombre De La Obra:</b> CANTA – HUALLAY	<b>Personal Encargado:</b> BORIS WALTER AYLLÓN CARCELÉN		
<b>Foto Bitacora:</b>	<b>Foto Bitacora 2:</b>	<b>Foto Bitacora 3:</b>	<b>Foto Bitacora 4:</b>	<b>Foto Bitacora 5:</b>	<b>Foto Bitacora 6:</b>

NUMERO DE INFORME No. 0107-2024  
 CONTRATO DE OBRA: No. 103-2019-MTC/ 20 de fecha 24/09/2019  
 EMPRESA CONTRATISTA: CHINA ROAD AND BRIDGE CORPORATION SUCURSAL PERU  
 OBRA: SALDO DE OBRA: "MEJORAMIENTO, REHABILITACIÓN Y CONSERVACIÓN POR NIVELES DE SERVICIO Y OPERACIÓN DEL CORREDOR VIAL, LIMA – CANTA – HUAYLLAY –DV. COCHAMARCA – EMP.PE 3N" ( SALDO DE OBRAS INICIALES ( OI) TRAMO 2 CANTA - HUALLAY LONGITUD: 95.2 KMS.  
 MONTO DE OBRAS INICIALES : 338,725,656.80  
 SUPERVISOR: CONSORCIO CESEL - CAL Y MAYOR  
 CONTRATO DE CONSULTORIA DE OBRA N° 077-2014-MTC/20) ADENDA No. 4 DE FECHA,24-09-2019 LA OBRA ACTUALMENTE ESTA EN ACTIVIDAD ,  
 VISITA DE SEGUIMIENTO Y MONITOREO A LAS OFICINAS DE LA SUPERVISION  
 VISITA DE SEGUIMIENTO Y MONITOREO EN EL TRAMO 2 ( OBRAS INICIALES) desde km. 0+000 al km. 95+440 ( HUALLAY)  
 ELABORACION

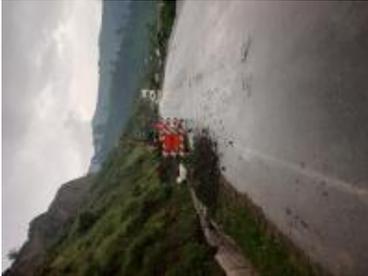
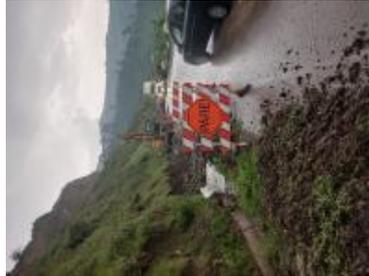
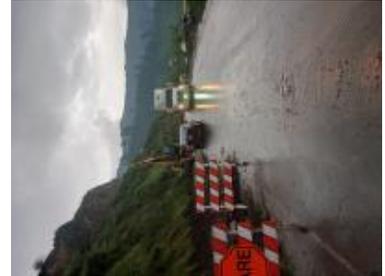
PROGRESIVA KM. 1+940 AL KM. 2+000

VISITA DE CONSTATAACION DE ACTIVIDADES REALIZADAS EN EL TRAMO 2 ( OBRAS INICIALES):  
INICIO DE CORTE DE TALUD PARA PASE PROVISIONAL ( MSR 05 Y MSR 06)

En la progresiva Km. 1+940 al Km. 2+000 se realiza visita de constatación al sector donde se aprecia la realización de corte del talud superior donde se construirá muro de suelo reforzado MSR05, se verifica la presencia de una excavadora de oruga y trabajan 1 capataz, 1 operador, 4 obreros pintando el perimetro donde se realizara el muro de suelo reforzado. trabajan 1 capataz, 4 obreros

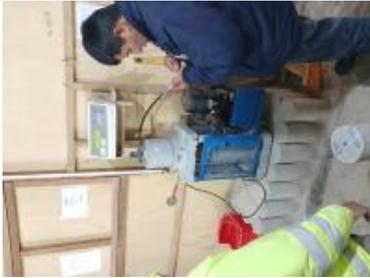
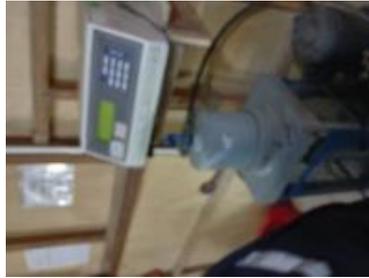
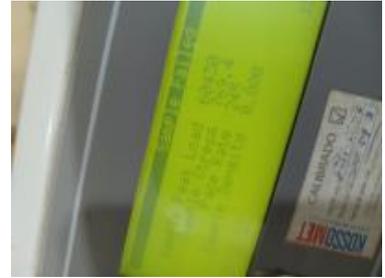
PROGRESIVA KM. 21+700  
VISITA DE SEGUIMIENTO Y MONITOREO AL TRAMO 2 ( OBRAS INICIALES): VISITA AL LABORATORIO DE LA SUPERVISIÓN (ENSAYOS A COMPRESION DE PROBETAS CILINDRICAS)

En la progresiva Km. 21+700 se realiza visita de seguimiento y monitoreo al laboratorio de supervisión ubicado en la entrada del centro poblado Cullhuay, actualmente se realiza ensayos a compresión de probetas cilíndricas, se realiza la rotura de probeta cilíndrica de concreto del lado derecho de zapata y estribo a los 14 días de una resistencia esperada de 280 kg/cm2 estan trabajando 1 jefe de laboratorio 2 tecnicos y 1 tecnico de la contratista. resultados mayor a la resistencia esperada,cumple.

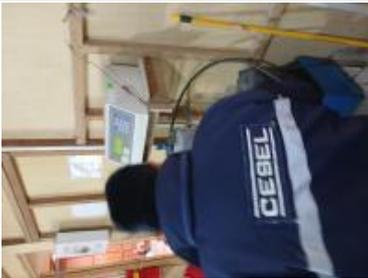
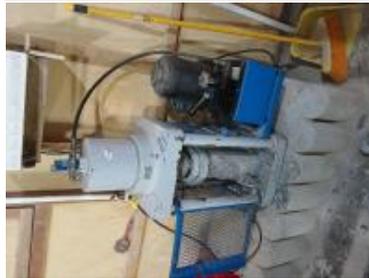
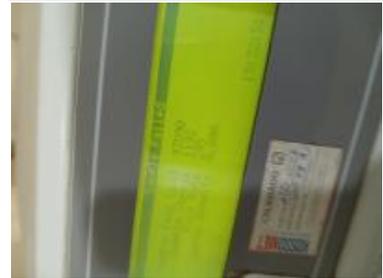
VISITA DE SEGUIMIENTO Y MONITOREO AL TRAMO 2 ( OBRAS INICIALES): VISITA AL LABORATORIO DE LA SUPERVISIÓN (ENSAYOS A COMPRESION DE PROBETAS CILINDRICAS)

En la progresiva Km. 21+700 se realiza visita de seguimiento y monitoreo al laboratorio de supervisión ubicado en la entrada del centro poblado Cullhuay, actualmente se realiza ensayos a compresión de probetas cilíndricas, se realiza la rotura de probeta cilíndrica de concreto del lado derecho de zapata y estribo a los 14 días de una resistencia esperada de 280 kg/cm<sup>2</sup> estan trabajando 1 jefe de laboratorio 2 tecnicos y 1 tecnico de la contratista. resultados mayor a la resistencia esperada,cumple. Se verifico que las roturas se producen a valores superiores al doble de lo esperado. ( es decir hay un sobrediseño de la mezcla de concreto) resultado 93590 sin llegar a la rotura > 44056

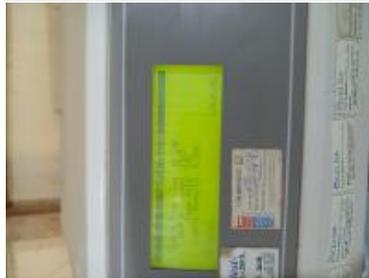
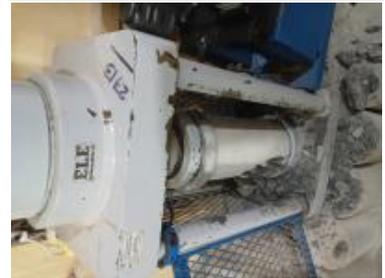
PROGRESIVA KM. 21+700  
VISITA DE SEGUIMIENTO Y MONITOREO AL TRAMO 2 ( OBRAS INICIALES): VISITA AL LABORATORIO DE LA SUPERVISIÓN (ENSAYOS A COMPRESION DE PROBETAS CILINDRICAS)

En la progresiva Km. 21+700 se realiza visita de seguimiento y monitoreo al laboratorio de supervisión ubicado en la entrada del centro poblado Cullhuay, actualmente se realiza ensayos a compresión de probetas cilíndricas, se realiza la rotura de probeta cilíndrica de concreto del lado izquierdo de zapata y estribo ( pase vehicular Km. 56) a los 14 días de una resistencia esperada de 280 kg/cm2 estan trabajando 1 jefe de laboratorio 2 técnicos y 1 técnico de la contratista. resultados mayor a la resistencia esperada,cumple. Se verifico que las roturas se producen a valores superiores al doble de lo esperado. ( es decir hay un sobre diseño de la mezcla de concreto) resultado a la rotura 107200 > 44056

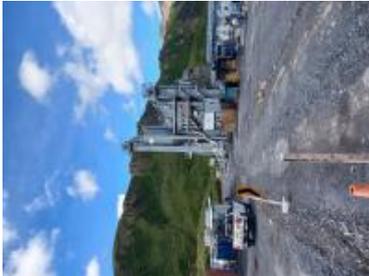
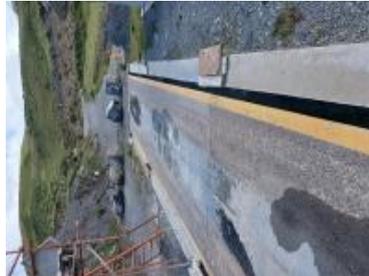
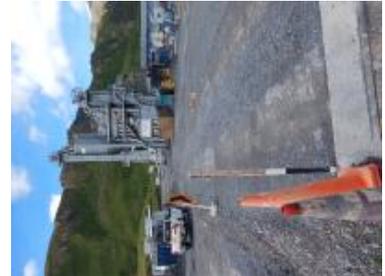
PROGRESIVA KM. 29+700  
VISITA DE SEGUIMIENTO Y MONITOREO AL TRAMO 2 ( OBRAS INICIALES: VISITA A LA PLANTA DE ASFALTO DE LA CONTRATISTA

En la progresiva Km. 29+700 se realiza visita el área auxiliar donde se ubica la planta de asfalto, que actualmente esta SIN ACTIVIDAD, se visita el sitio para ver los materiales acopiados que se pretende ser utilizados para la construcción de relleno de muro de suelos reforzados.

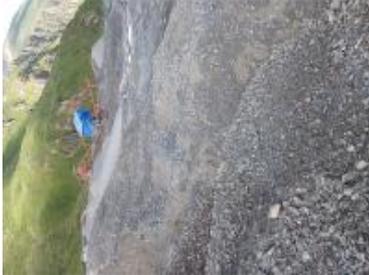
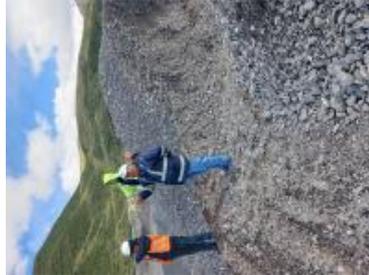
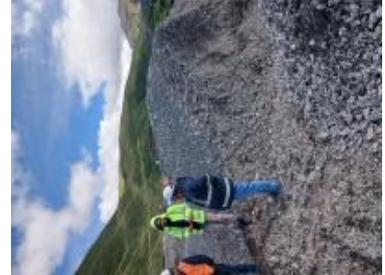
VISITA DE SEGUIMIENTO Y MONITOREO AL TRAMO 2 ( OBRAS INICIALES: VISITA A LA PLANTA DE ASFALTO DE LA CONTRATISTA ( MATERIAL DE RELLENO)

En la progresiva Km. 29+700 se realiza visita el área auxiliar donde se ubica la planta de asfalto, que actualmente esta SIN ACTIVIDAD, se visita el sitio para ver los materiales acopiados que se pretende ser utilizados para la construcción de relleno de muro de suelos reforzados. El especialista de suelos de la Contratista , muestra a la Supervisión, parte de los materiales que posiblemente utilizaran para la construcción de muros de suelo reforzado.

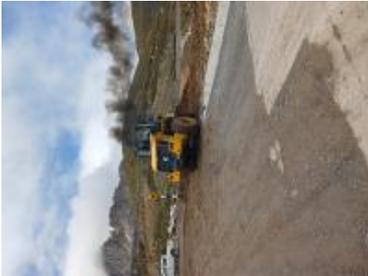
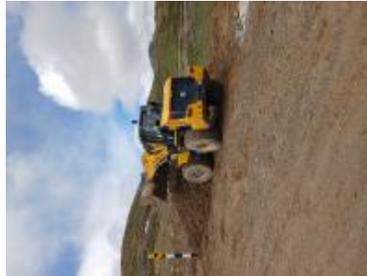
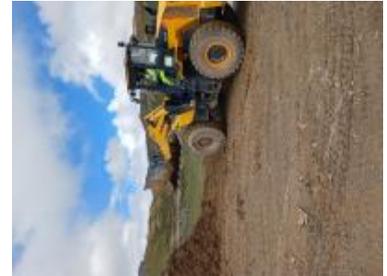
PROGRESIVA KM. 56+160  
VISITA DE SEGUIMIENTO Y MONITOREO AL TRAMO 2 ( OBRAS INICIALES): LIMPIEZA DE MATERIAL  
DE EXCAVACIÓN

En la progresiva Km. 56+160 se realiza visita de seguimiento y monitoreo al tramo 2 ( obras iniciales) donde se utiliza un cargador frontal para la recolección y carga del material desechable y un volquete para el transporte , trabajan 1 chofer y 1 operador de cargador frontal.

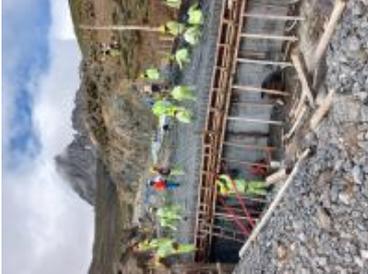
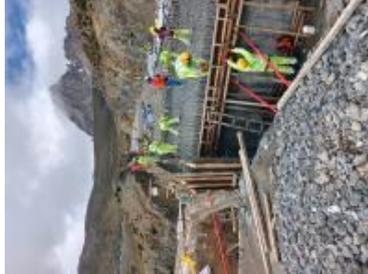
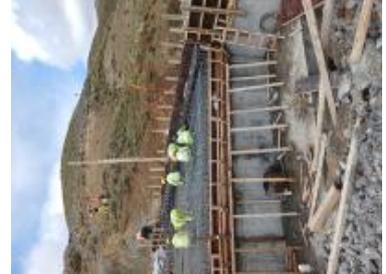
PROGRESIVA KM. 56+140  
CODIGO 600 OBRAS DE ARTE  
PARTIDA 612.A ENCOFRADO Y DESENCOFRADO  
PARTIDA 615.A ACERO DE REFUERZO

En la progresiva Km. 56+140 se realiza visita de seguimiento y monitoreo al tramo 2 ( obras iniciales ) donde se continua con la colocación de acero de refuerzo y el encofrado del tablero de la estructura. se utiliza herramientas menores y trabajan 1 capataz, 4 carpinteros, 2 fierros, 6 oficiales, 6 obreros

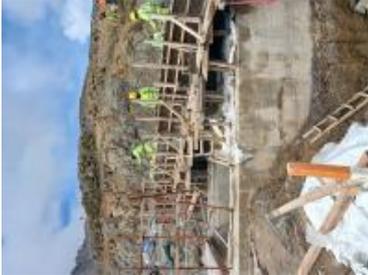
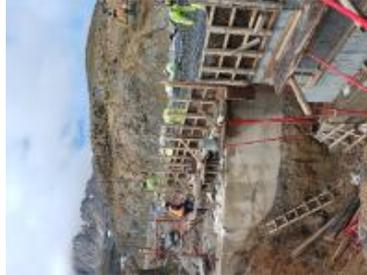
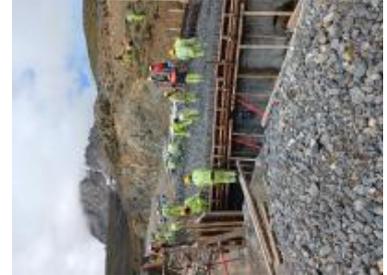
PROGRESIVA KM. 56+140  
CODIGO 600 OBRAS DE ARTE  
PARTIDA 612.A ENCOFRADO Y DESENCOFRADO  
PARTIDA 615.A ACERO DE REFUERZO

En la progresiva Km. 56+140 se realiza visita de seguimiento y monitoreo al tramo 2 ( obras iniciales ) donde se continua con la colocación de acero de refuerzo y el encofrado del tablero de la estructura. se utiliza herramientas menores y trabajan 1 capataz, 4 carpinteros, 2 fierros, 6 oficiales, 6 obreros

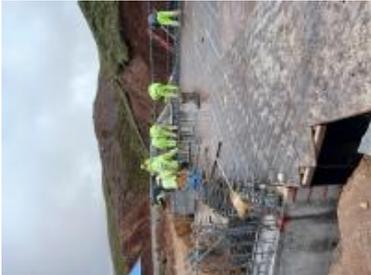
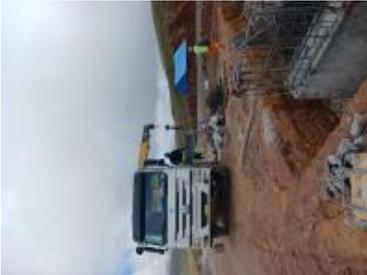
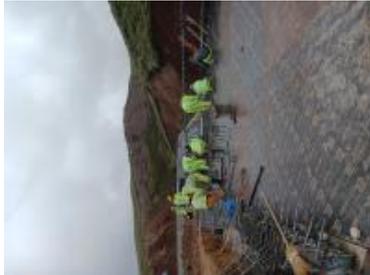
PROGRESIVA KM. 58+945  
VISITA DE SEGUIMIENTO Y MONITOREO AL TRAMO 2 ( OBRAS INICIALES): ENCOFRADO Y ACERO DE REFUERZO EN PASE VEHICULAR EN CANALES DE SEDAPAL ( ADICIONAL No. 12)  
CODIGO 600 OBRAS DE DRENAJE  
PARTIDA 612,A ENCOFRADO Y DESENCOFRADO  
PARTIDA 615.A ACERO DE REFUERZO

En la progresiva Km. 58+945 se realiza visita de seguimiento y monitoreo a las actividades realizadas en el pase del canal de SEDAPAL ( ADICIONAL No. 12 ) donde se continua con el encofrado y colocación de acero de refuerzo en zapatas y estribos en el lado derecho e izquierdo. Actualmente estan colocando el encofrado en zona de estribos y tablero o plataforma, se utiliza herramientas menores, trabajan: 1 capataz, 12 oficiales, 6 obreros, 2 vigias

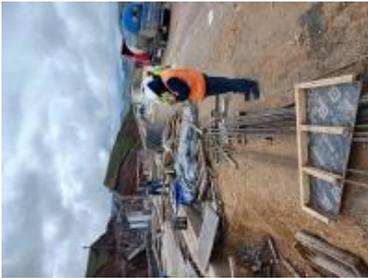
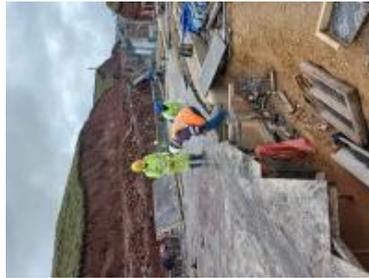
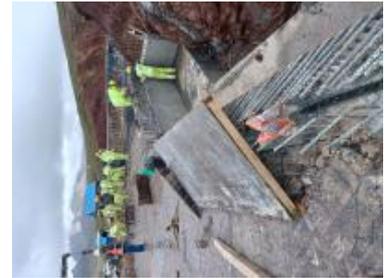
VISITA DE SEGUIMIENTO Y MONITOREO AL TRAMO 2 ( OBRAS INICIALES): ENCOFRADO Y ACERO DE REFUERZO EN PASE VEHICULAR EN CANALES DE SEDAPAL ( ADICIONAL No. 12) CODIGO 600 OBRAS DE DRENAJE

En la progresiva Km. 58+945 se realiza visita de seguimiento y monitoreo a las actividades realizadas en el pase del canal de SEDAPAL ( ADICIONAL No. 12 ) donde se continua con el encofrado y colocación de acero de refuerzo en zapatas y estribos en el lado derecho e izquierdo. Actualmente están colocando el encofrado en zona de estribos y tablero o plataforma, se utiliza herramientas menores, trabajan: 1 capataz, 12 oficiales, 6 obreros, 2 vigias

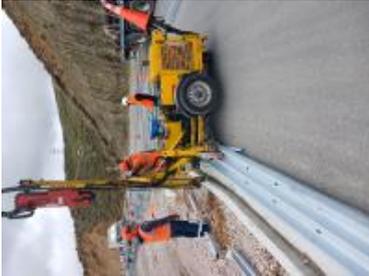
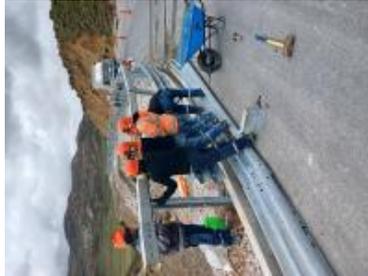
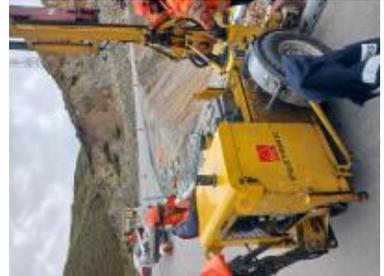
PROGRESIVA KM. 71+880  
VISITA DE SEGUIMIENTO Y MONITOREO AL TRAMO 2 ( OBRAS INICIALES): CONSTRUCCION DE BARRERAS DE SEGURIDAD

En la progresiva Km, 71+880 se realiza visita de seguimiento y monitoreo al tramo 2 ( obras iniciales) donde se aprecia la colocacion de barreras de seguridad , se utiliza un equipo de hincado y un camion auxiliar , trabajan 1 capataz, 6 obreros 1 operador y 1 chofer, Se aprecia que el material colocado no parece nuevo, según explicación del contratista es que el material es de TUPEMESA Y NO DEGASA

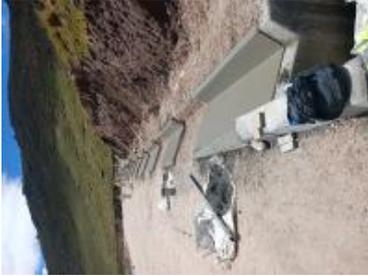
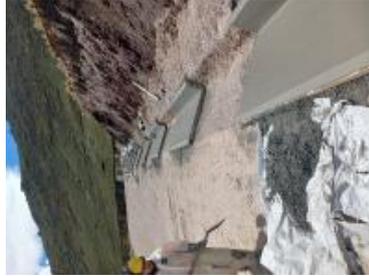
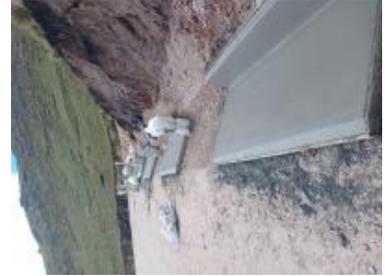
PROGRESIVA KM. 93+636  
VISITA DE SEGUIMIENTO Y MONITOREO AL TRAMO 2 ( OBRAS INICIALES): CONSTRUCCION DE CUNETAS DE DRENAJE TIPO 1 ( ADICIONAL No. 11)  
01.01.06 OBRAS DE DRENAJE  
01.01.06.20 CUNETAS DE DRENAJE TIPO1

En la progresiva Km. 93+636 en el lado derecho de la via de acceso a la variante Huallay , se realiza visita de seguimiento y monitoreo al tramo 2 ( obras iniciales) se realiza la construcción de cunetas de concreto tipo1 se utilizan un camión mixer, una retroexcavadora y herramientas menores, trabajan 1 capataz, 12 obreros, 1 operador de mixer , 1 operador de retroexcavadora 2 vigías

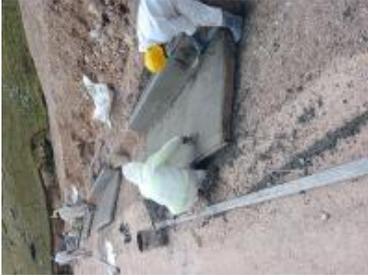
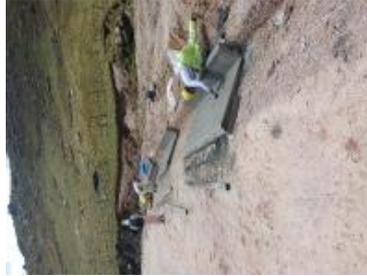
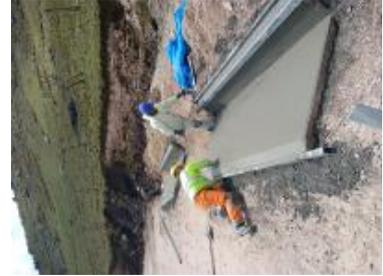
VISITA DE SEGUIMIENTO Y MONITOREO AL TRAMO 2 ( OBRAS INICIALES): CONSTRUCCION DE CUNETAS DE DRENAJE TIPO 1 ( ADICIONAL No. 11)

En la progresiva Km. 93+636 en el lado derecho de la via de acceso a la variante Huallay , se realiza visita de seguimiento y monitoreo al tramo 2 ( obras iniciales) se realiza la construcción de cunetas de concreto tipo1 se utilizan un camión mixer, una retroexcavadora y herramientas menores, trabajan 1 capataz, 12 obreros, 1 operador de mixer , 1 operador de retroexcavadora 2 vigías

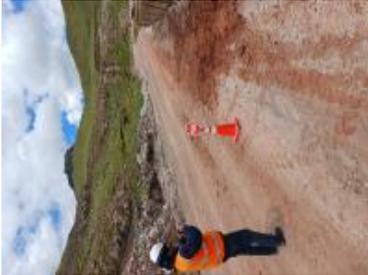
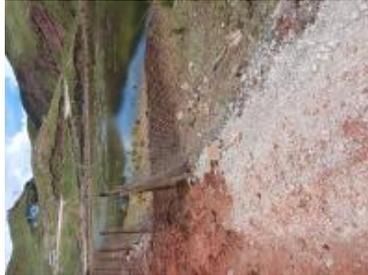
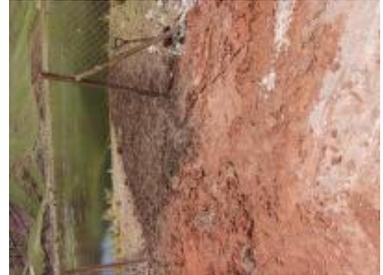
PROGRESIVA Km. 95+240 ( ACCESO PROGRESIVA 0+130)  
VISITA DE SEGUIMIENTO Y MONITOREO AL TRAMO 2 ( OBRAS INICIALES) : CONTINUACION DE LIMPIEZA Y MONITOREO AMBIENTAL ( ACCESO A MINA HUARON)

En la progresiva Km. 95+240 ( ACCESO A MINA HUARON ) se realiza visita de seguimiento y monitoreo al acceso a la mina Huarón , donde se continua con la limpieza, donde ocurrió el derrame de liquido asfáltico MC-30 , se continua en la Progresiva Km. 0+130 en el lado derecho de la vía donde se ha rellenado con arcilla las excavaciones realizados para verificar restos del material MC-30 derramado, utilizando una retroexcavadora , Se aprecia que se ha tapado la excavación realizada ,En las zonas adyacentes se continua con labores de recolección y limpieza

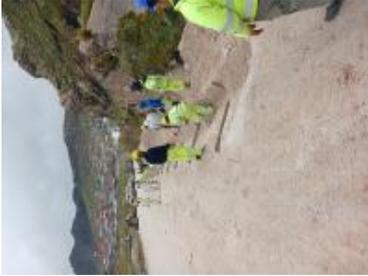
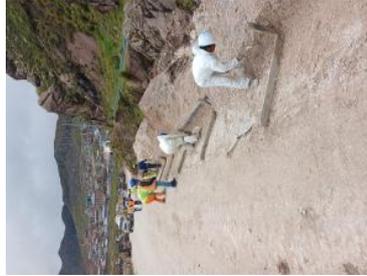
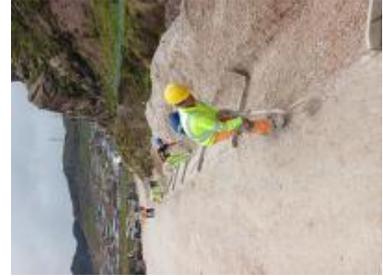
VISITA DE SEGUIMIENTO Y MONITOREO AL TRAMO 2 ( OBRAS INICIALES): CONSTRUCCION DE CUNETAS DE DRENAJE TIPO 1 ( ADICIONAL No. 11)

En la progresiva Km. 95+220 al Km. 95+320 en el lado derecho de la via principal hacia Huallay , se realiza visita de seguimiento y monitoreo al tramo 2 ( obras iniciales) se realiza la construcción de cunetas de concreto tipo1 se utilizan un camión mixer, una retroexcavadora y herramientas menores, trabajan 1 capataz, 12 obreros, 1 operador de mixer , 1 operador de retroexcavadora 2 vigías

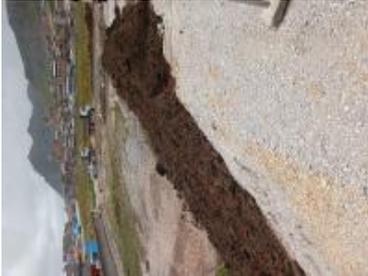
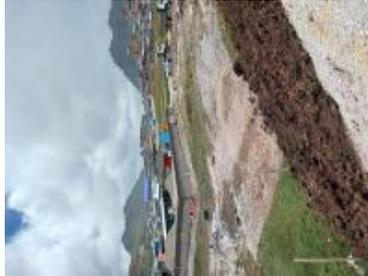
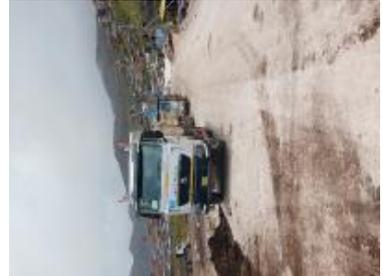
PROGRESIVA KM. 95+360  
VISITA DE SEGUIMIENTO Y MONITOREO AL TRAMO 2 ( OBRAS INICIALES): MATERIAL TOP SOIL TRANSPORTADO AL SITIO DONDE OCURRIO DERRAME DE MC\_30
