## BITACORA ELECTRÓNICA DE OBRA

NUMERO DE INFORME No. 0108-2024  
 CONTRATO DE OBRA: No. 103-2019-MTC/ 20 de fecha 24/09/2019  
 EMPRESA CONTRATISTA: CHINA ROAD AND BRIDGE CORPORATION SUCURSAL PERU  
 OBRA: SALDO DE OBRA: "MEJORAMIENTO, REHABILITACIÓN Y CONSERVACIÓN POR NIVELES DE SERVICIO Y OPERACIÓN DEL CORREDOR VIAL, LIMA – CANTA – HUAYLLAY –DV. COCHAMARCA – EMP.PE 3N" ( SALDO DE OBRAS INICIALES ( OI) TRAMO 2 CANTA - HUALLAY LONGITUD: 95.2 KMS.  
 MONTO DE OBRAS INICIALES : 338,725,656.80  
 SUPERVISOR: CONSORCIO CESEL - CAL Y MAYOR  
 CONTRATO DE CONSULTORIA DE OBRA N° 077-2014-MTC/20) ADENDA No. 4 DE FECHA,24-09-2019 LA OBRA ACTUALMENTE ESTA EN ACTIVIDAD ,  
 VISITA DE SEGUIMIENTO Y MONITOREO A LAS OFICINAS DE LA SUPERVISION  
 VISITA DE SEGUIMIENTO Y MONITOREO EN EL TRAMO 2 ( OBRAS INICIALES) desde km. 0+000 al km. 2+520 (ZONA INESTABLE)  
 ELABORACION DE INFORMES Y LABORES DE OFICINA

## Panel Fotográfico de la Bitacora de Obras

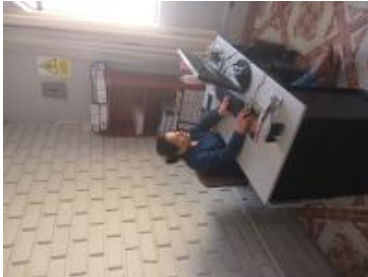
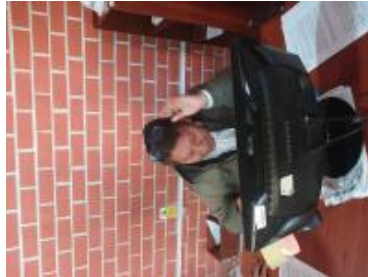
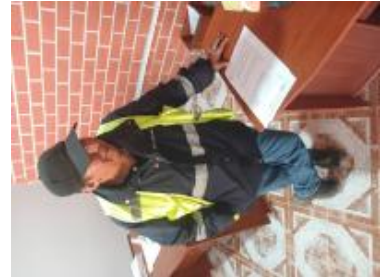
1

POBLADO DE CANTA  
VISITA DE SEGUIMIENTO Y MONITOREO A LAS OFICINAS DE LA SUPERVISION: VERIFICACION DE RECURSOS Y EN BUSCA DEL CUADERNO DE OBRA.

En el poblado de Canta, se realiza visita de seguimiento y monitoreo a las oficinas de la supervisión donde se aprecia al personal especialista m técnico y administrativo realizar actividades de oficina, se busco el cuaderno de obra y no se logro acceso al mismo, el Cuaderno de obra esta en manos del Contratista.

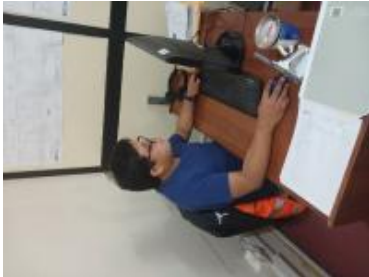
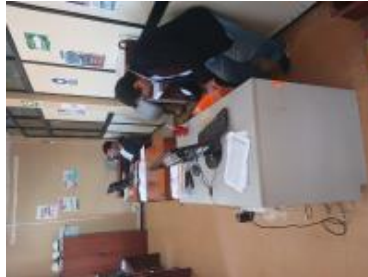
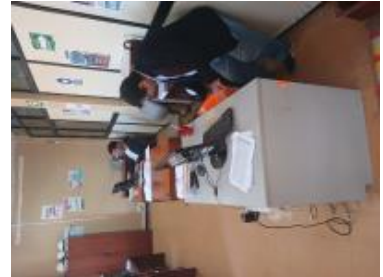
2

POBLADO DE CANTA  
VISITA DE SEGUIMIENTO Y MONITOREO A LAS OFICINAS DE LA SUPERVISION: VERIFICACION DE RECURSOS

En el poblado de Canta, se realiza visita de seguimiento y monitoreo a las oficinas de la supervisión donde se aprecia al personal especialista m técnico y administrativo realizan actividades de oficina

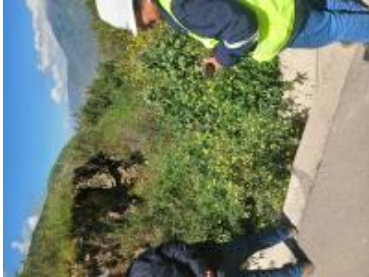
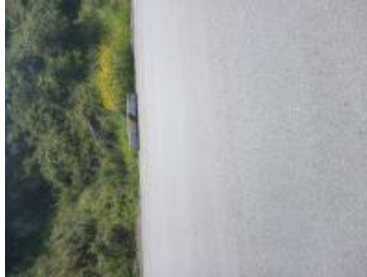
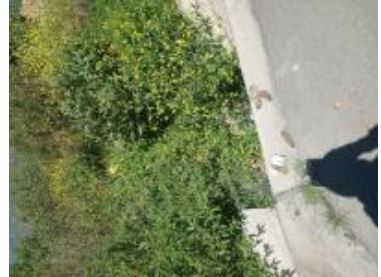
3

PROGRESIVA KM. 2+560  
VISITA DE SEGUIMIENTO Y MONITOREO AL TRAMO 2 ( OBRAS INICIALES): VISITA A ZONA INESTABLE)

En la progresiva km. 2+560 se realiza visita de seguimiento y monitoreo al tramo 2 ( obras iniciales) en la zona inestable ubicado por encima de donde se iniciaron los trabajos de construcción de muros de suelo reforzado en el Km. 1940 al km.2+100 , se detecta una alcantarilla totalmente tapada con vegetación se requiere limpieza urgente por ser todo el sector inestable.

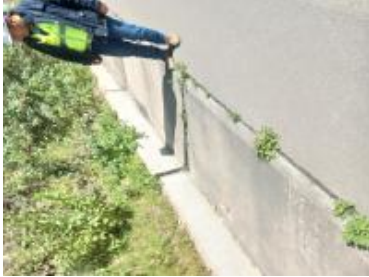
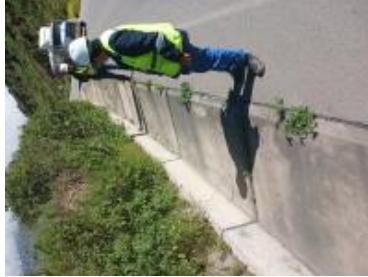
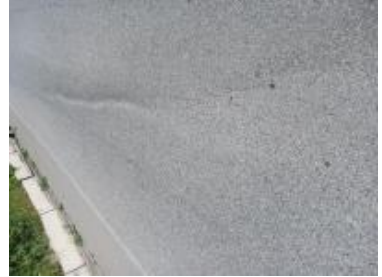
4

VISITA DE SEGUIMIENTO Y MONITOREO AL TRAMO 2 ( OBRAS INICIALES): VISITA A ZONA INESTABLE) FISURAS EN EL ASFALTO Y HUNDIMIENTOS

En la progresiva km. 2+500 se realiza visita de seguimiento y monitoreo al tramo 2 ( obras iniciales) en la zona inestable ubicado por encima de donde se iniciaron los trabajos de construcción de muros de suelo reforzado , se realiza visita acompañado del especialista de Seguridad y Especialista de Geología de la Supervisión, se detecta lam plataforma de la via con hundimiento en el margen izquierdo con fisuras y agrietamientos del asfalto existente.

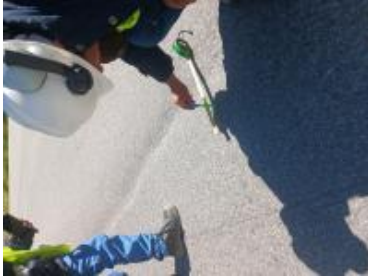
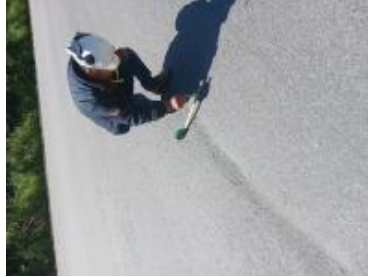
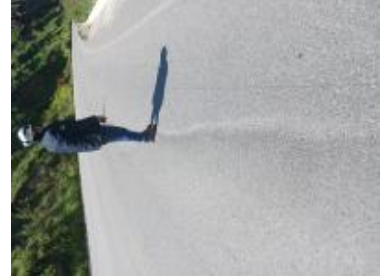
5

VISITA DE SEGUIMIENTO Y MONITOREO AL TRAMO 2 ( OBRAS INICIALES): VISITA A ZONA INESTABLE) FISURAS EN EL ASFALTO Y HUNDIMIENTOS

En la progresiva km. 2+480 al Km. 2+520 se realiza visita de seguimiento y monitoreo al tramo 2 ( obras iniciales) en la zona inestable ubicado por encima de donde se iniciaron los trabajos de construcción de muros de suelo reforzado , se realiza visita acompañado del especialista de Seguridad y Especialista de Geología de la Supervisión , se detecta lam plataforma de la via con hundimiento en el margen izquierdo con fisuras y agrietamientos del asfalto existente.

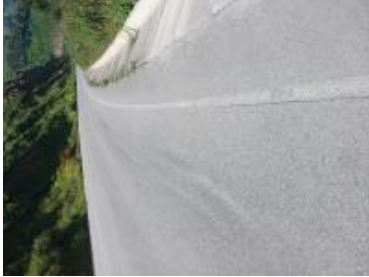
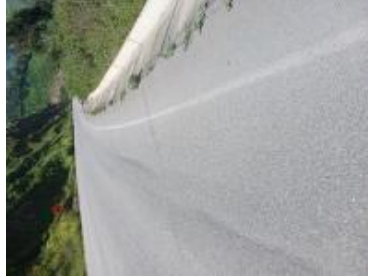
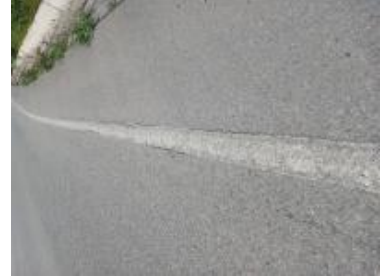
6

VISITA DE SEGUIMIENTO Y MONITOREO AL TRAMO 2 ( OBRAS INICIALES): VISITA A ZONA INESTABLE) FISURAS EN EL ASFALTO , HUNDIMIENTOS Y AHUELLAMIENTOS

En la progresiva km. 2+470 se realiza visita de seguimiento y monitoreo al tramo 2 ( obras iniciales) en la zona inestable ubicado por encima de donde se iniciaron los trabajos de construcción de muros de suelo reforzado , se realiza visita acompañado del especialista de Seguridad y Especialista de Geología de la Supervisión, se detecta lam plataforma de la vía con hundimiento en el margen izquierdo con fisuras y agrietamientos del asfalto existente.

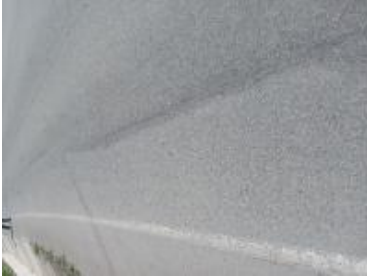
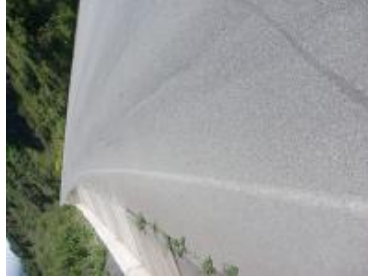
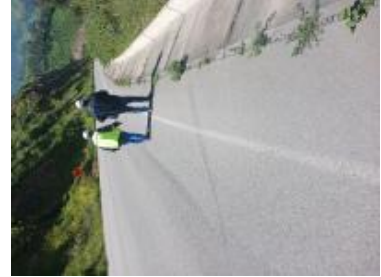
7

VISITA DE SEGUIMIENTO Y MONITOREO AL TRAMO 2 ( OBRAS INICIALES): VISITA A ZONA INESTABLE) FISURAS EN EL ASFALTO Y HUNDIMIENTOS

En la progresiva km. 2+520 al KM. 2+400 se realiza visita de seguimiento y monitoreo al tramo 2 ( obras iniciales) en la zona inestable ubicado por encima de donde se iniciaron los trabajos de construcción de muros de suelo reforzado , se realiza visita acompañado del especialista de Seguridad y Especialista de Geología de la Supervisión , se detecta lam plataforma de la via con hundimiento en el margen izquierdo con fisuras y agrietamientos del asfalto existente

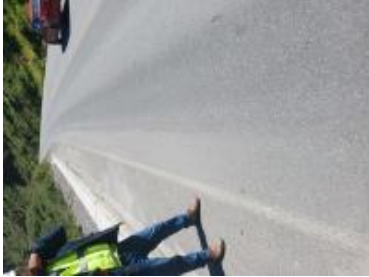
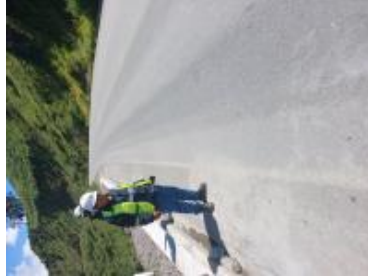
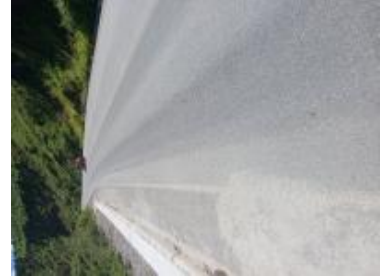
8

PROGRESIVAS KM. 2+400 AL KM. 2+300  
VISITA DE SEGUIMIENTO Y MONITOREO AL TRAMO 2 ( OBRAS INICIALES): VISITA A ZONA INESTABLE) AHUELLAMIENTOS EN EL ASFALTO EXISTENTE

En la progresiva km. 2+400 al KM. 2+300 se realiza visita de seguimiento y monitoreo al tramo 2 ( obras iniciales) en la zona inestable ubicado por encima de donde se iniciaron los trabajos de construcción de muros de suelo reforzado , se realiza visita acompañado del especialista de Seguridad y Especialista de Geología de la Supervisión, se detecta en la plataforma de la via con hundimientos en el margen izquierdo con ahuellamientos en el asfalto existente

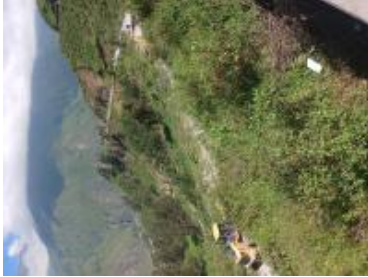
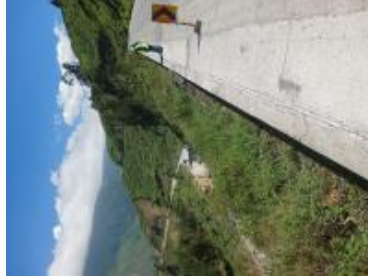
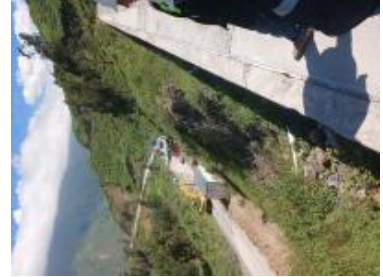
9

PROGRESIVA KM. 1+940 AL KM. 2'+100 ( VISTA DESDE EL KM 2+350 )  
VISITA DE SEGUIMIENTO Y MONITOREO AL TRAMO 2 ( OBRAS INICIALES ) : VISTA DESDE ARRIBA  
SE OBSERVA LAS ACTIVIDADES PARA CONSTRUCCION DE MURO DE SUELO REFORZADO

En las progresivas Km. 1940 al Km+2100 se realiza actividades preliminares para la construcción de muros de suelo reforzado, donde se aprecia la utilización de una excavadora de oruga y un cargador frontal en la zona, se esta cortando en algunos sectores del talud superior para tener un acceso provisional para vehiculos pequeños, se verifica que se ha pintado en donde sse excavara para la construcción de muros de suelo reforzado.

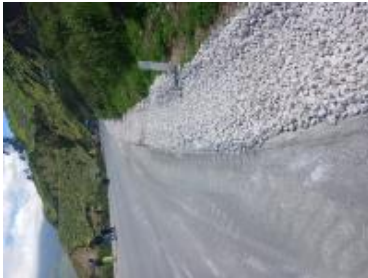
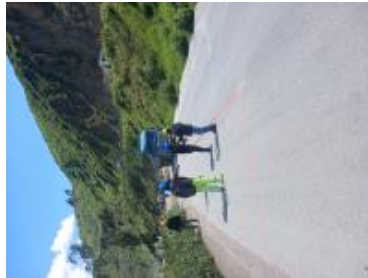
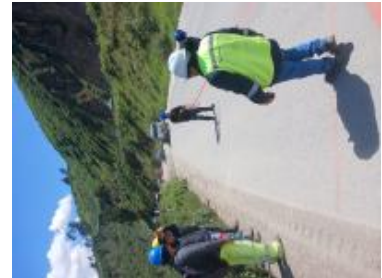
10

PROGRESIVAS KM. 2+100  
VISITA DE SEGUIMIENTO Y MONITOREO AL TRAMO 2 ( OBRAS INICIALES): VISITA A ZONA INESTABLE) COLOCACION DE MATERAL GRANULAR EN CUNETAS PARA AMPLIAR ACCESO

En la progresiva km. 2+100 se realiza visita de seguimiento y monitoreo al tramo 2 ( obras iniciales) en la zona inestable ubicado por encima de donde se iniciaron los trabajos de construcción de muros de suelo reforzado , se realiza visita acompañado del especialista de Seguridad y Especialista de Geología de la Supervisión, se aprecia que se ha colocado material en las cunetas para ampliar la plataforma, para ser utilizado como acceso provisional de vehiculos livianos.

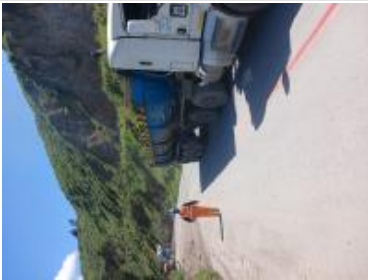
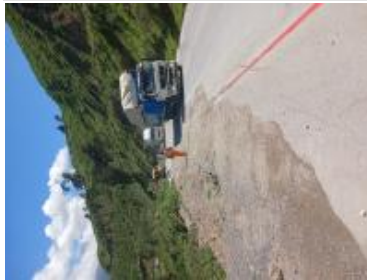
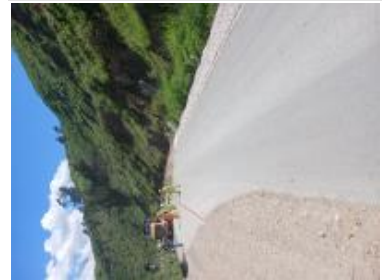
11

VISITA DE SEGUIMIENTO Y MONITOREO AL TRAMO 2 ( OBRAS INICIALES): VISITA A ZONA INESTABLE) COLOCACION DE MATERAL GRANULAR EN CUNETAS PARA AMPLIAR ACCESO

En la progresiva km. 2+000 se realiza visita de seguimiento y monitoreo al tramo 2 ( obras iniciales) en la zona inestable ubicado por encima de donde se iniciaron los trabajos de construcción de muros de suelo reforzado , se realiza visita acompañado del especialista de Seguridad y Especialista de Geología de la Supervisión, se aprecia que se ha colocado material en las cunetas para ampliar la plataforma, para ser utilizado como acceso provisional de vehiculos livianos. Actualmente continuan pasando vehiculos pesados, es necesario campaña informativa del cierre de la via antes de iniciar las labores de excavacion para la construccion de los muros de suelo reforzado

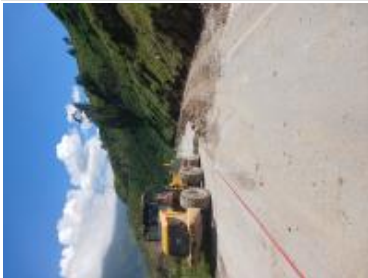
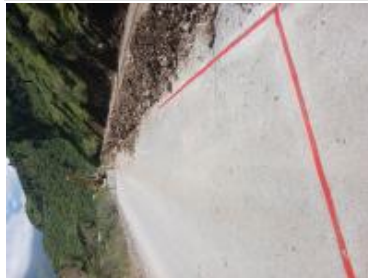
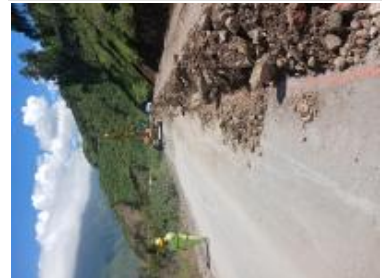
12

VISITA DE SEGUIMIENTO Y MONITOREO AL TRAMO 2 ( OBRAS INICIALES): VISITA A ZONA INESTABLE) COLOCACION DE MATERAL GRANULAR EN CUNETAS PARA AMPLIAR ACCESO

En la progresiva km. 1+940 al Km 2+000 se realiza visita de seguimiento y monitoreo al tramo 2 ( obras iniciales) en la zona inestable ubicado por encima de donde se iniciaron los trabajos de construcción de muros de suelo reforzado , se realiza visita acompañado del especialista de Seguridad y Especialista de Geología de la Supervisión, se aprecia que se ha colocado material en las cunetas para ampliar la plataforma, para ser utilizado como acceso provisional de vehiculos livianos. Actualmente continuan pasando vehículos pesados, es necesario campaña informativa del cierre de la vía antes de iniciar las labores de excavacion para la construcción de los muros de suelo reforzado

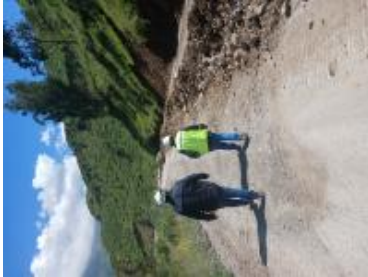
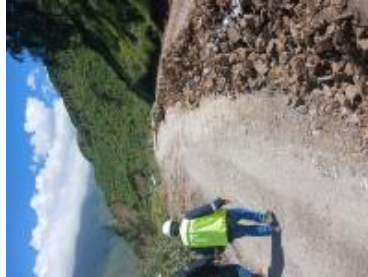
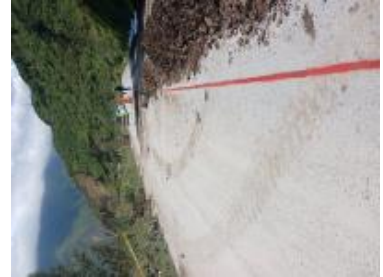
13

VISITA DE SEGUIMIENTO Y MONITOREO AL TRAMO 2 ( OBRAS INICIALES): VISITA A ZONA INESTABLE) COLOCACION DE MATERAL GRANULAR EN CUNETAS PARA AMPLIAR ACCESO

En la progresiva km. 1+940 se realiza visita de seguimiento y monitoreo al tramo 2 ( obras iniciales) en la zona inestable ubicado por encima de donde se iniciaron los trabajos de construcción de muros de suelo reforzado , se realiza visita acompañado del especialista de Seguridad y Especialista de Geología de la Supervisión, se aprecia que se ha colocado material en las cunetas para ampliar la plataforma, para ser utilizado como acceso provisional de vehiculos livianos. Actualmente continuan pasando vehiculos pesados, es necesario campaña informativa del cierre de la via antes de iniciar las labores de excavación para la construccion de los muros de suelo reforzado.

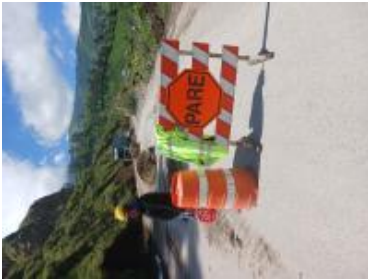
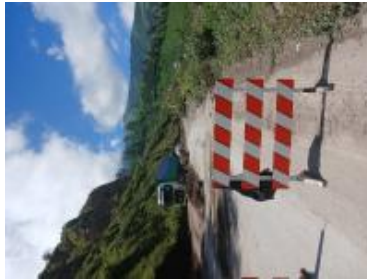
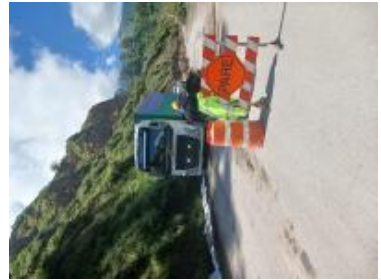
14

VISITA DE SEGUIMIENTO Y MONITOREO AL TRAMO 2 ( OBRAS INICIALES): VISITA A ZONA INESTABLE) COLOCACION DE MATERAL GRANULAR EN CUNETAS PARA AMPLIAR ACCESO

En la progresiva km. 1+940 se realiza visita de seguimiento y monitoreo al tramo 2 ( obras iniciales) en la zona inestable ubicado por encima de donde se iniciaron los trabajos de construcción de muros de suelo reforzado , se realiza visita acompañado del especialista de Seguridad y Especialista de Geología de la Supervisión, se aprecia que se ha colocado material en las cunetas para ampliar la plataforma, para ser utilizado como acceso provisional de vehiculos livianos. Actualmente continuan pasando vehiculos pesados, es necesario campaña informativa del cierre de la via antes de iniciar las labores de excavación para la construccion de los muros de suelo reforzado. En el sitio se utiliza una excavadora de oruga y un cargador frontal . trabajan 1 capataz, 1 especialista de seguridad, 2 operadores, 6 obreros 2 vigías
