BITACORA ELECTRÓNICA DE OBRA

REGISTRO DE LA BITACORA Y FOTO DEL CUADERNO DE OBRA

Confirma Bitacora: Si	Nro Informe: 108	Fecha Informe: 17 - 02 - 2024	Nombre De La Obra: CANTA – HUALLAY	Personal Encargado: BORIS WALTER AYLLÓN CARCELÉN		
Foto Bitacora:	Foto Bitacora 2:	Foto Bitacora 3:	Foto Bitacora 4:	Foto Bitacora 5:	Foto Bitacora 6:

NUMERO DE INFORME No. 0108-2024
CONTRATO DE OBRA: No. 103-2019-MTC/ 20 de fecha 24/09/2019
EMPRESA CONTRATISTA: CHINA ROAD AND BRIDGE CORPORATION SUCURSAL PERU
OBRA: SALDO DE OBRA: "MEJORAMIENTO, REHABILITACIÓN Y CONSERVACIÓN POR NIVELES DE SERVICIO Y OPERACIÓN DEL CORREDOR VIAL, LIMA – CANTA – HUAYLLAY –DV. COCHAMARCA – EMP.PE 3N" (SALDO DE OBRAS INICIALES (OI) TRAMO 2 CANTA - HUALLAY LONGITUD: 95.2 KMS.
MONTO DE OBRAS INICIALES : 338,725,656.80
SUPERVISOR: CONSORCIO CESEL - CAL Y MAYOR
CONTRATO DE CONSULTORIA DE OBRA N° 077-2014-MTC/20) ADENDA No. 4 DE FECHA,24-09-2019 LA OBRA ACTUALMENTE ESTA EN ACTIVIDAD ,
VISITA DE SEGUIMIENTO Y MONITOREO A LAS OFICINAS DE LA SUPERVISION
VISITA DE SEGUIMIENTO Y MONITOREO EN EL TRAMO 2 (OBRAS INICIALES) desde km. 0+000 al km. 2+520 (ZONA INESTABLE)
ELABORACION DE INFORMES Y LABORES DE OFICINA

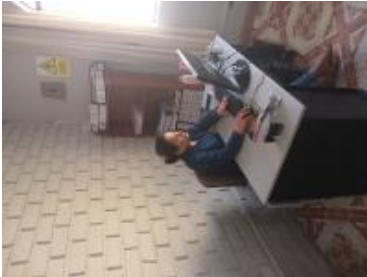
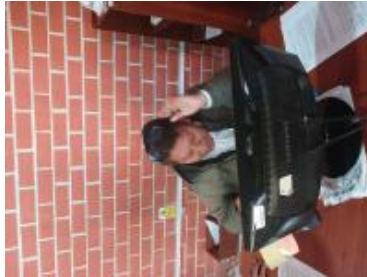
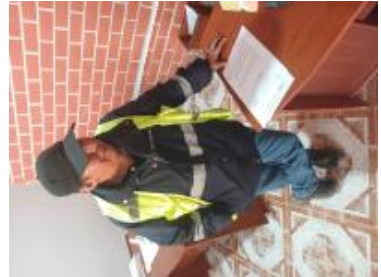
POBLADO DE CANTA
VISITA DE SEGUIMIENTO Y MONITOREO A LAS OFICINAS DE LA SUPERVISION: VERIFICACION DE RECURSO S Y EN BUSCA DEL CUADERNO DE OBRA.

En el poblado de Canta, se realiza visita de seguimiento y monitoreo a las oficinas de la supervisión donde se aprecia al personal especialista m técnico y administrativo realizar actividades de oficina, se busco el cuaderno de obra y no se logro acceso al mismo, el Cuaderno de obra esta en manos del Contratista.

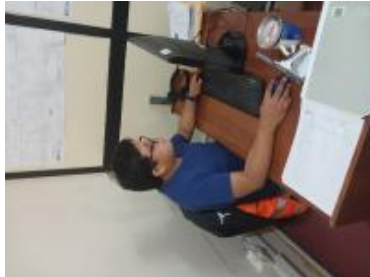
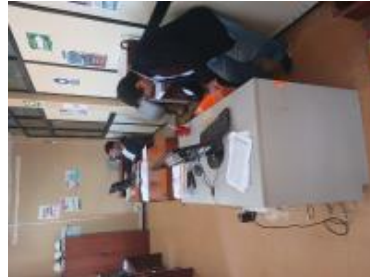
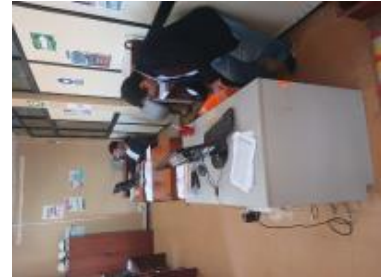
POBLADO DE CANTA
VISITA DE SEGUIMIENTO Y MONITOREO A LAS OFICINAS DE LA SUPERVISION: VERIFICACION DE RECURSOS

En el poblado de Canta, se realiza visita de seguimiento y monitoreo a las oficinas de la supervisión donde se aprecia al personal especialista m técnico y administrativo realizan actividades de oficina

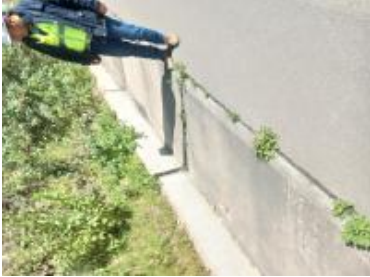
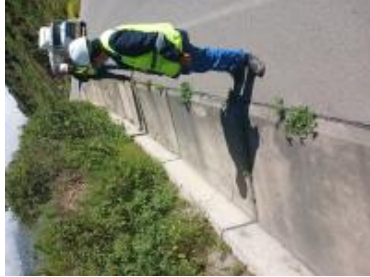
PROGRESIVA KM. 2+500

VISITA DE SEGUIMIENTO Y MONITOREO AL TRAMO 2 (OBRAS INICIALES): VISITA A ZONA INESTABLE) FISURAS EN EL ASFALTO Y HUNDIMIENTOS

En la progresiva km. 2+500 se realiza visita de seguimiento y monitoreo al tramo 2 (obras iniciales) en la zona inestable ubicado por encima de donde se iniciaron los trabajos de construcción de muros de suelo reforzado , se realiza visita acompañado del especialista de Seguridad y Especialista de Geología de la Supervisión, se detecta lam plataforma de la via con hundimiento en el margen izquierdo con fisuras y agrietamientos del asfalto existente.

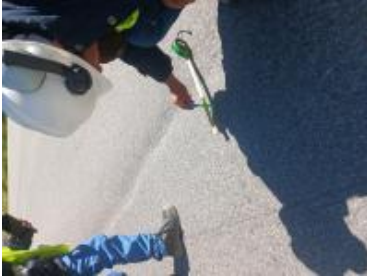
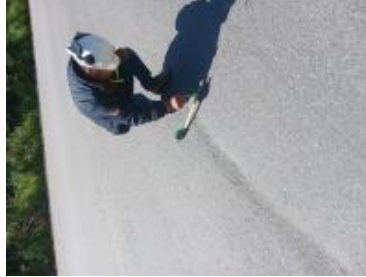
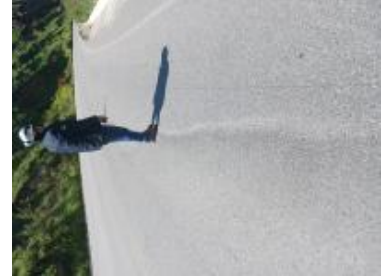
PROGRESIVAS KM. 2+480 AL KM. 2+520

VISITA DE SEGUIMIENTO Y MONITOREO AL TRAMO 2 (OBRAS INICIALES): VISITA A ZONA INESTABLE) FISURAS EN EL ASFALTO Y HUNDIMIENTOS

En la progresiva km. 2+480 al Km. 2+520 se realiza visita de seguimiento y monitoreo al tramo 2 (obras iniciales) en la zona inestable ubicado por encima de donde se iniciaron los trabajos de construcción de muros de suelo reforzado , se realiza visita acompañado del especialista de Seguridad y Especialista de Geología de la Supervisión, se detecta lam plataforma de la via con hundimiento en el margen izquierdo con fisuras y agrietamientos del asfalto existente.

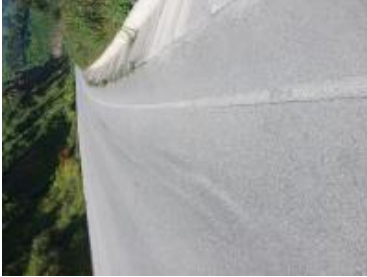
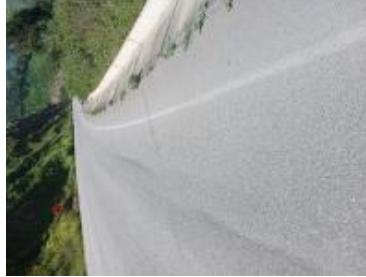
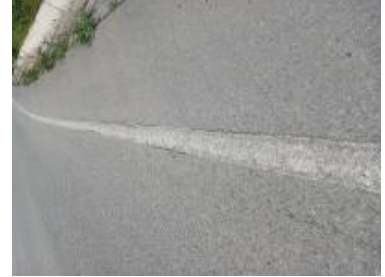
PROGRESIVA KM. 2+470

VISITA DE SEGUIMIENTO Y MONITOREO AL TRAMO 2 (OBRAS INICIALES): VISITA A ZONA INESTABLE) FISURAS EN EL ASFALTO , HUNDIMIENTOS Y AHUELLAMIENTOS

En la progresiva km. 2+470 se realiza visita de seguimiento y monitoreo al tramo 2 (obras iniciales) en la zona inestable ubicado por encima de donde se iniciaron los trabajos de construcción de muros de suelo reforzado , se realiza visita acompañado del especialista de Seguridad y Especialista de Geología de la Supervisión, se detecta lam plataforma de la vía con hundimiento en el margen izquierdo con fisuras y agrietamientos del asfalto existente.

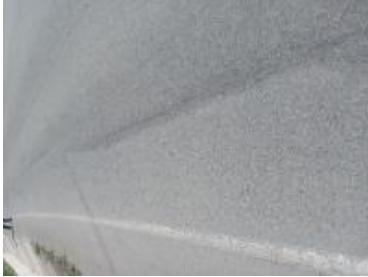
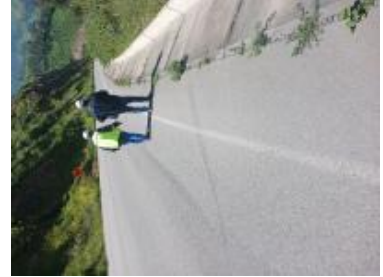
PROGRESIVAS KM. 2+520 AL KM. 2+400

VISITA DE SEGUIMIENTO Y MONITOREO AL TRAMO 2 (OBRAS INICIALES): VISITA A ZONA INESTABLE) FISURAS EN EL ASFALTO Y HUNDIMIENTOS

En la progresiva km. 2+520 al KM. 2+400 se realiza visita de seguimiento y monitoreo al tramo 2 (obras iniciales) en la zona inestable ubicado por encima de donde se iniciaron los trabajos de construcción de muros de suelo reforzado , se realiza visita acompañado del especialista de Seguridad y Especialista de Geología de la Supervisión , se detecta lam plataforma de la via con hundimiento en el margen izquierdo con fisuras y agrietamientos del asfalto existente

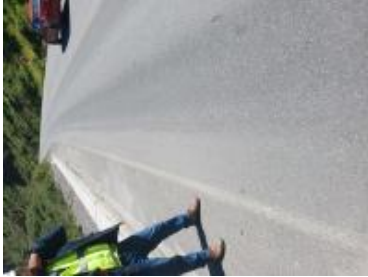
PROGRESIVAS KM. 2+400 AL KM. 2+300
VISITA DE SEGUIMIENTO Y MONITOREO AL TRAMO 2 (OBRAS INICIALES): VISITA A ZONA INESTABLE) AHUELLAMIENTOS EN EL ASFALTO EXISTENTE

En la progresiva km. 2+400 al KM. 2+300 se realiza visita de seguimiento y monitoreo al tramo 2 (obras iniciales) en la zona inestable ubicado por encima de donde se iniciaron los trabajos de construcción de muros de suelo reforzado , se realiza visita acompañado del especialista de Seguridad y Especialista de Geología de la Supervisión, se detecta en la plataforma de la via con hundimientos en el margen izquierdo con ahuellamientos en el asfalto existente

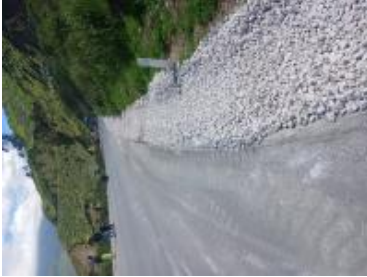
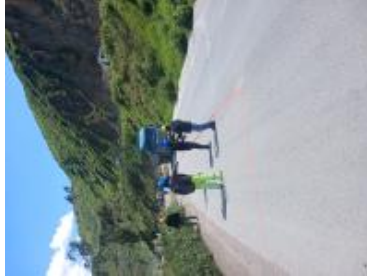
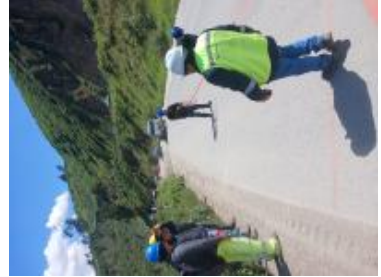
PROGRESIVAS KM. 2+100

VISITA DE SEGUIMIENTO Y MONITOREO AL TRAMO 2 (OBRAS INICIALES): VISITA A ZONA INESTABLE) COLOCACION DE MATERAL GRANULAR EN CUNETAS PARA AMPLIAR ACCESO

En la progresiva km. 2+100 se realiza visita de seguimiento y monitoreo al tramo 2 (obras iniciales) en la zona inestable ubicado por encima de donde se iniciaron los trabajos de construcción de muros de suelo reforzado , se realiza visita acompañado del especialista de Seguridad y Especialista de Geología de la Supervisión, se aprecia que se ha colocado material en las cunetas para ampliar la plataforma, para ser utilizado como acceso provisional de vehiculos livianos.

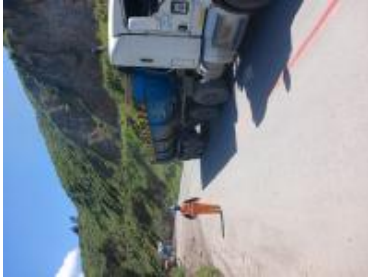
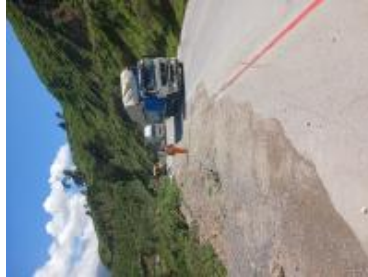
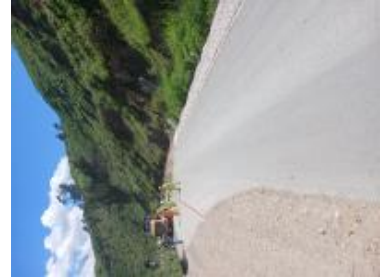
PROGRESIVAS KM. 2+000
VISITA DE SEGUIMIENTO Y MONITOREO AL TRAMO 2 (OBRAS INICIALES): VISITA A ZONA INESTABLE) COLOCACION DE MATERAL GRANULAR EN CUNETAS PARA AMPLIAR ACCESO

En la progresiva km. 2+000 se realiza visita de seguimiento y monitoreo al tramo 2 (obras iniciales) en la zona inestable ubicado por encima de donde se iniciaron los trabajos de construcción de muros de suelo reforzado , se realiza visita acompañado del especialista de Seguridad y Especialista de Geología de la Supervisión, se aprecia que se ha colocado material en las cunetas para ampliar la plataforma, para ser utilizado como acceso provisional de vehiculos livianos. Actualmente continuan pasando vehiculos pesados, es necesario campaña informativa del cierre de la via antes de iniciar las labores de excavacion para la construccion de los muros de suelo reforzado

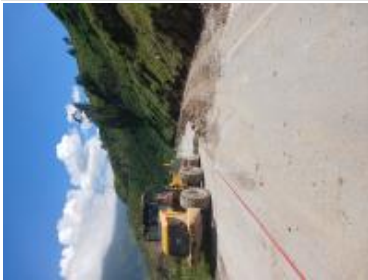
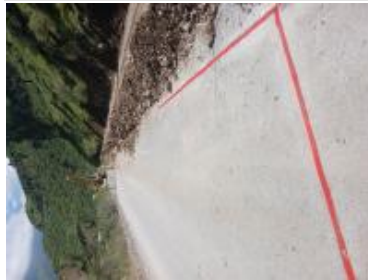
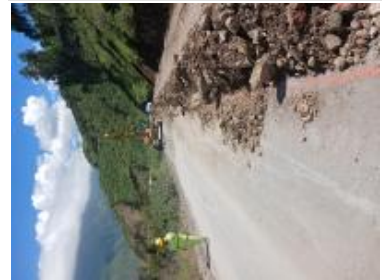
PROGRESIVAS KM. 1+940 AL KM 2+000

VISITA DE SEGUIMIENTO Y MONITOREO AL TRAMO 2 (OBRAS INICIALES): VISITA A ZONA INESTABLE) COLOCACION DE MATERIAL GRANULAR EN CUNETAS PARA AMPLIAR ACCESO

En la progresiva km. 1+940 al Km 2+000 se realiza visita de seguimiento y monitoreo al tramo 2 (obras iniciales) en la zona inestable ubicado por encima de donde se iniciaron los trabajos de construcción de muros de suelo reforzado , se realiza visita acompañado del especialista de Seguridad y Especialista de Geología de la Supervisión, se aprecia que se ha colocado material en las cunetas para ampliar la plataforma, para ser utilizado como acceso provisional de vehiculos livianos. Actualmente continuan pasando vehículos pesados, es necesario campaña informativa del cierre de la vía antes de iniciar las labores de excavacion para la construcción de los muros de suelo reforzado

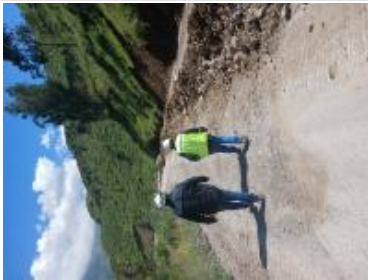
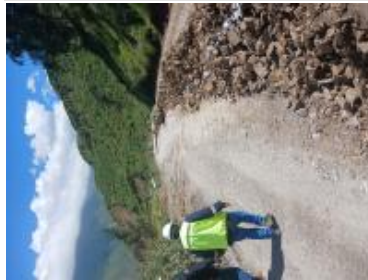
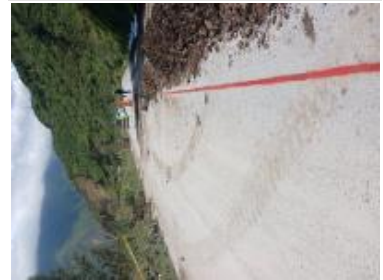
PROGRESIVAS KM. 1+940

VISITA DE SEGUIMIENTO Y MONITOREO AL TRAMO 2 (OBRAS INICIALES): VISITA A ZONA INESTABLE) COLOCACION DE MATERAL GRANULAR EN CUNETAS PARA AMPLIAR ACCESO

En la progresiva km. 1+940 se realiza visita de seguimiento y monitoreo al tramo 2 (obras iniciales) en la zona inestable ubicado por encima de donde se iniciaron los trabajos de construcción de muros de suelo reforzado , se realiza visita acompañado del especialista de Seguridad y Especialista de Geología de la Supervisión, se aprecia que se ha colocado material en las cunetas para ampliar la plataforma, para ser utilizado como acceso provisional de vehiculos livianos. Actualmente continuan pasando vehiculos pesados, es necesario campaña informativa del cierre de la via antes de iniciar las labores de excavación para la construccion de los muros de suelo reforzado.
