## BITACORA ELECTRÓNICA DE OBRA

NUMERO DE INFORME No. 0109-2024  
 CONTRATO DE OBRA: No. 103-2019-MTC/ 20 de fecha 24/09/2019  
 EMPRESA CONTRATISTA: CHINA ROAD AND BRIDGE CORPORATION SUCURSAL PERU  
 OBRA: SALDO DE OBRA: "MEJORAMIENTO, REHABILITACIÓN Y CONSERVACIÓN POR NIVELES DE SERVICIO Y OPERACIÓN DEL CORREDOR VIAL, LIMA – CANTA – HUAYLLAY –DV. COCHAMARCA – EMP.PE 3N" ( SALDO DE OBRAS INICIALES ( OI) TRAMO 2 CANTA - HUALLAY LONGITUD: 95.2 KMS.  
 MONTO DE OBRAS INICIALES : 338,725,656.80  
 SUPERVISOR: CONSORCIO CESEL - CAL Y MAYOR  
 CONTRATO DE CONSULTORIA DE OBRA N° 077-2014-MTC/20) ADENDA No. 4 DE FECHA,24-09-2019 LA OBRA ACTUALMENTE ESTA EN ACTIVIDAD ,  
 VISITA DE SEGUIMIENTO Y MONITOREO A LAS OFICINAS DE LA SUPERVISION  
 VISITA DE SEGUIMIENTO Y MONITOREO EN EL TRAMO 2 ( OBRAS INICIALES) desde km. 0+000 al km. 95+440 (HUALLAY)  
 ELABORACION DE INFORMES Y LABORES DE OFICINA

### Panel Fotográfico de la Bitacora de Obras

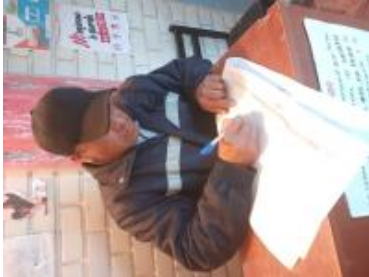
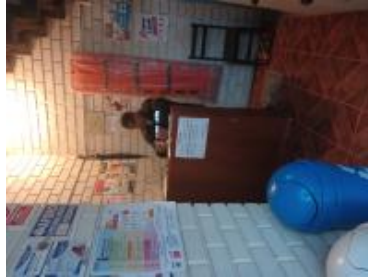
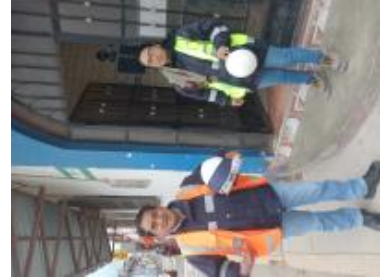
POBLADO DE CANTA  
VISITA DE SEGUIMIENTO Y MONITOREO A LAS OFICINAS DE LA SUPERVISION: EN BUSCA DEL CUADERNO DE OBRA

En el Poblado de Canta, se realiza visita a las oficinas de la supervisión , donde todos los dias el personal especialista, técnico y administrativo firman la asistencia, Se utiliza 3 camionetas y se inicia las salidas al campo desde las 66am a 7 am y se regresa a las 5 pm a 6 pm , en algunas ocasiones en horas nocturnas. Hoy no se logro el acceso al cuaderno de obra porque esta en manos del Residente de Obra del Contratista,

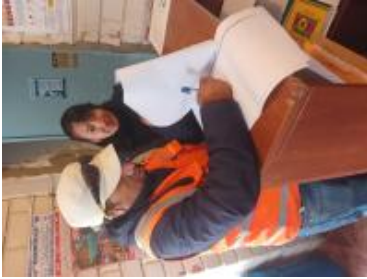
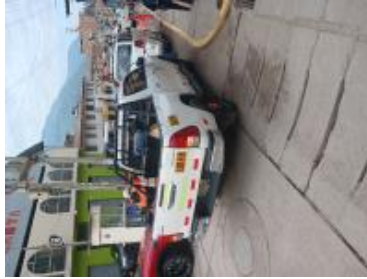
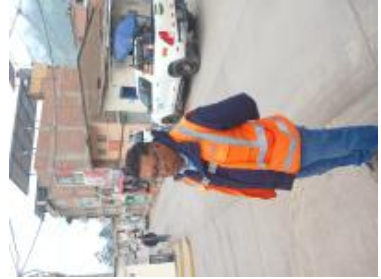
POBLADO DE CANTA  
VISITA DE SEGUIMIENTO Y MONITOREO A LAS OFICINAS DE LA SUPERVISION: EN BUSCA DEL  
CUADERNO DE OBRA

En el Poblado de Canta, se realiza visita a las oficinas de la supervisión , donde todos los dias el personal especialista, técnico y administrativo firman la asistencia, Se utiliza 3 camionetas y se inicia las salidas al campo desde las 66am a 7 am y se regresa a las 5 pm a 6 pm , en algunas ocasiones en horas nocturnas. Hoy no se logro el acceso al cuaderno de obra porque esta en manos del Residente de Obra del Contratista,

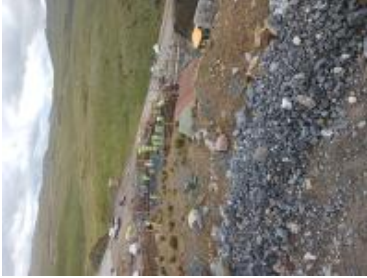
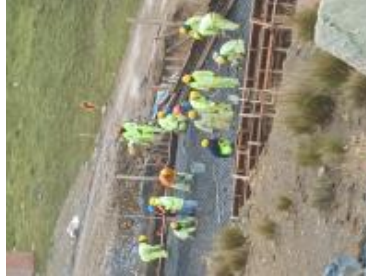
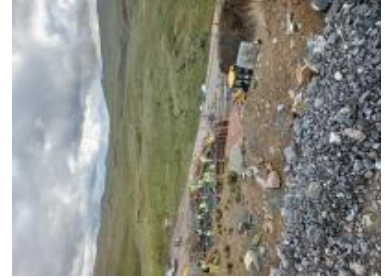
PROGRESIVA KM. 56+140  
CODIGO 600 OBRAS DE ARTE  
PARTIDA 612.A ENCOFRADO Y DESENCOFRADO  
PARTIDA 615.A ACERO DE REFUERZO

En la progresiva Km. 56+140 se realiza visita de seguimiento y monitoreo al tramo 2 ( obras iniciales ) donde se finaliza con la colocación de acero de refuerzo y el encofrado del tablero de la estructura. esperando la liberación de la Supervisión para iniciar el vaciado del tablero se utiliza herramientas menores y trabajan 1 capataz, 4 carpinteros, 2 fierros, 6 oficiales, 6 obreros

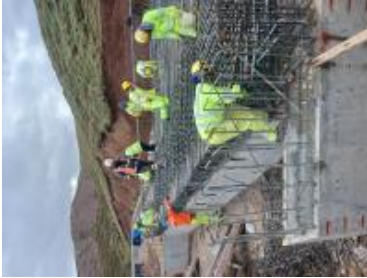
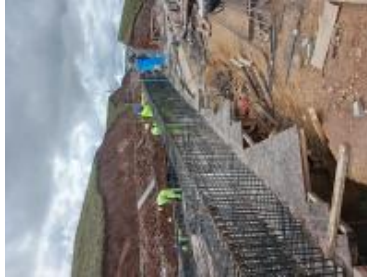
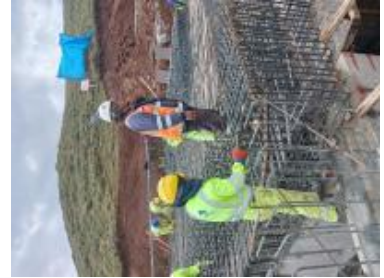
PROGRESIVA KM. 58+945

VISITA DE SEGUIMIENTO Y MONITOREO AL TRAMO 2 ( OBRAS INICIALES): ENCOFRADO Y ACERO DE REFUERZO EN PASE VEHICULAR EN CANALES DE SEDAPAL ( ADICIONAL No. 12)

En la progresiva Km. 58+945 se realiza visita de seguimiento y monitoreo a las actividades realizadas en el pase del canal de SEDAPAL ( ADICIONAL No. 12 ) donde se continua con el encofrado y colocación de acero de refuerzo en zapatas y estribos en el lado derecho e izquierdo. Actualmente están colocando el encofrado en zona de estribos y tablero o plataforma, se utiliza herramientas menores, trabajan: 1 capataz, 12 oficiales, 6 obreros, 2 vigias

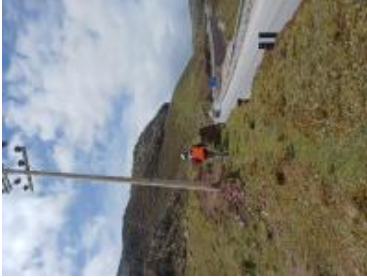
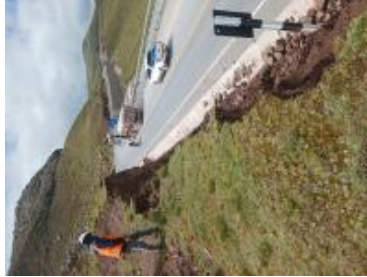
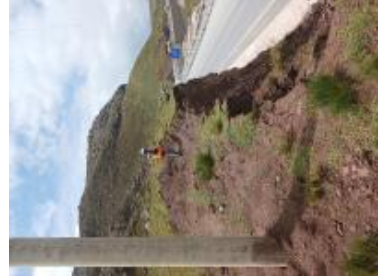
PROGRESIVA KM. 93+400

Leve

VISITA DE SEGUIMIENTO Y MONITOREO AL TRAMO 2 ( OBRAS INICIALES ): VERIFICACION DE ESTABILIDAD DE POSTE ELECTRICO POR DERRUMBES

En la progresiva Km. 93+400, se realiza visita de seguimiento y monitoreo al lugar donde esta ocurriendo derrumbes en el margen derecho de la via , donde se visualiza un poste eléctrico, que puede verse comprometido si no se toman las acciones al caso. Los derrumbes ocurren por las aguas superficiales que drenan hacia el poste , ocasionando derrumbes, afectando la base del poste. se requiere canalizar las aguas hacia una laguna o depresión adyacente,

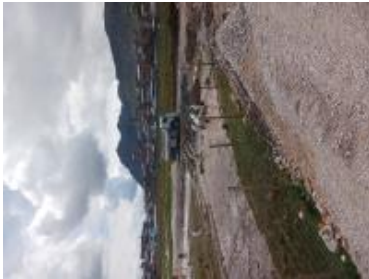
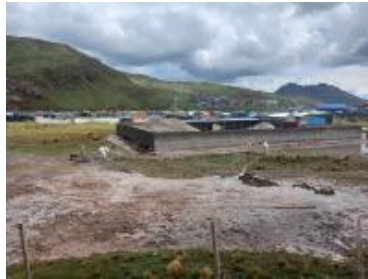
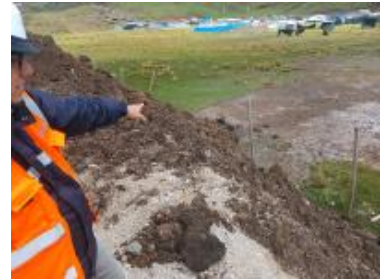
PROGRESIVA KM. 95+360  
VISITA DE SEGUIMIENTO Y MONITOREO AL TRAMO 2 ( OBRA INICIALES) : VISITA A ZONA DE DERRAME DE MC-30 (AVANCES DE LIMPIEZA)

En la Progresiva KM. 95+360 se realiza visita de seguimiento y monitoreo al sector donde ocurrió derrame de liquido de imprimación, se aprecia la continuación de limpieza en zona de bofedales, donde trabajan 10 obreros . El especialista Ambiental de la supervisión y el especialista ambiental de ADMERO, recorren el sector para verificar el avance de los trabajos de remediación,

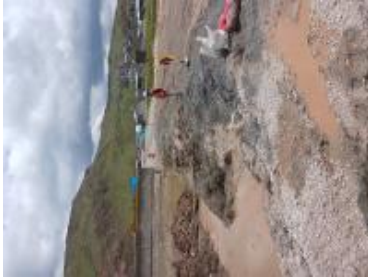
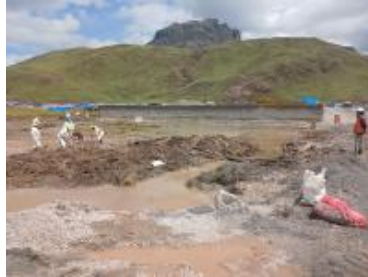
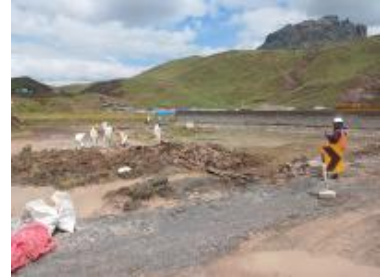
PROGRESIVA KM. 95+360  
VISITA DE SEGUIMIENTO Y MONITOREO AL TRAMO 2 ( OBRA INICIALES) : VISITA A ZONA DE DERRAME DE MC-30 (AVANCES DE LIMPIEZA)

En la Progresiva KM. 95+360 se realiza visita de seguimiento y monitoreo al sector donde ocurrió derrame de liquido de imprimación, se aprecia la continuación de limpieza en zona de bofedales, ( lado izquierdo de la vía) donde trabajan 10 obreros . El especialista Ambiental de la supervisión y el especialista ambiental de ADMERO, recorren el sector para verificar el avance de los trabajos de remediación,

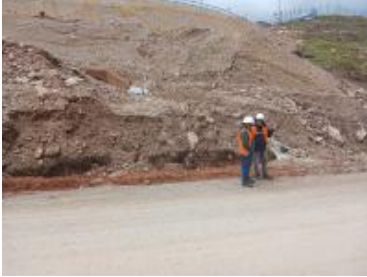
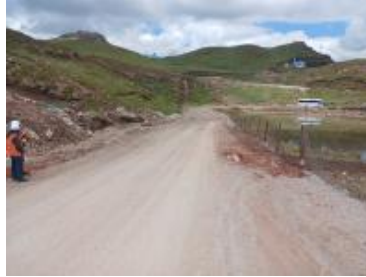
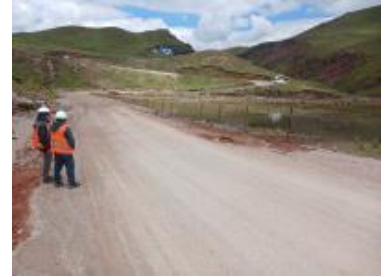
PROGRESIVA KM. 95+240

VISITA DE SEGUIMIENTO Y MONITOREO AL TRAMO 2 ( OBRA INICIALES) : VISITA A ZONA DE DERRAME DE MC-30 (AVANCES DE LIMPIEZA EN EL ACCESO A LA MINA HUARÓN)

En la Progresiva KM. 95+240 se realiza visita de seguimiento y monitoreo al sector donde ocurrió derrame de liquido de imprimación, donde el especialista Ambiental de la supervisión y el especialista ambiental de ADMERO, recorren el sector del acceso a la mina Huarón, para verificar el avance de los trabajos de remediación, Se aprecia que la zona excavada donde se verifico la salida de material de imprimación, ha sido tapada con material arcilloso.

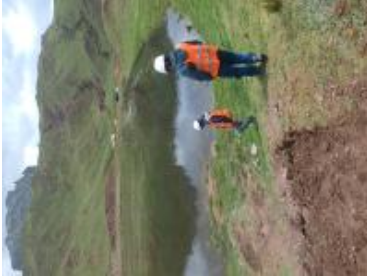
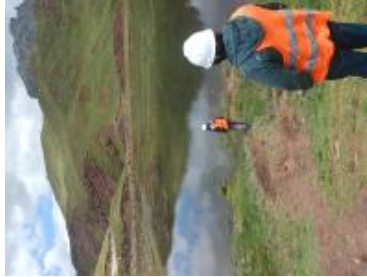
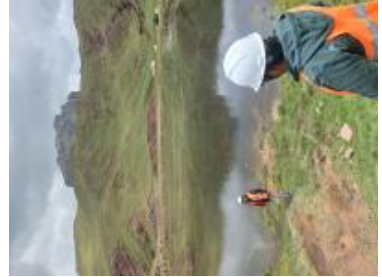
PROGRESIVA KM. 95+240  
VISITA DE SEGUIMIENTO Y MONITOREO AL TRAMO 2 ( OBRA INICIALES) : VISITA A ZONA DE DERRAME DE MC-30 (AVANCES DE LIMPIEZA EN EL ACCESO A LA MINA HUARÓN)

En la Progresiva KM. 95+240 se realiza visita de seguimiento y monitoreo al sector donde ocurrió derrame de líquido de imprimación, donde el especialista Ambiental de la supervisión y el especialista ambiental de ADMERO, recorren el sector del acceso a la mina Huarón en el área de Laguna, para verificar el avance de los trabajos de remediación, Se aprecia que la zona excavada donde se verifico la salida de material de imprimación, ha sido tapada con material arcilloso.

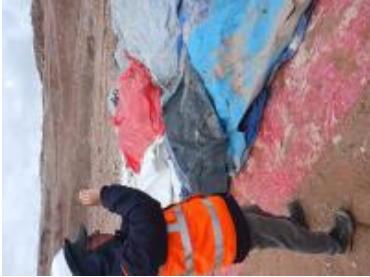
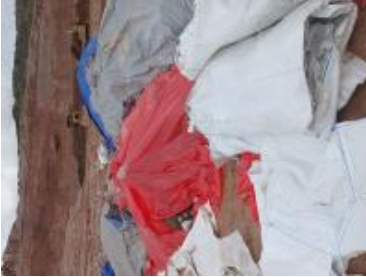
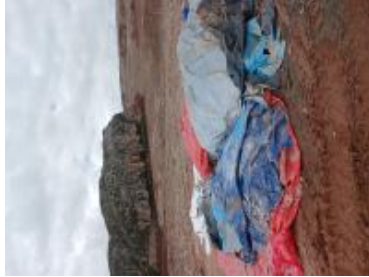
PROGRESIVA KM. 83+750  
VISITA DE SEGUIMIENTO Y MONITOREO AL TRAMO 2 ( OBRAS INICIALES): ACOPIO DE MATERIAL CONTAMINADO

En la progresiva Km. 83+750 se realiza visita a la cantera donde actualmente un sector se utiliza como acopio al material de desecho contaminado que sera trasladado por la empresa ADMERO hacia lima,

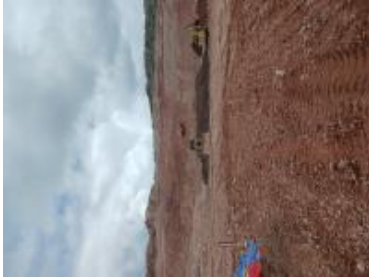
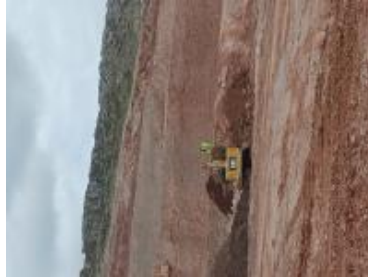
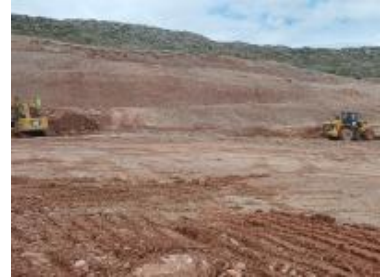
PROGRESIVA KM. 83+750  
VISITA DE SEGUIMIENTO Y MONITOREO AL TRAMO 2 ( OBRAS INICIALES): MAQUINARIAS UTILIZADAS EN LA CANTERA

En la progresiva Km. 83+750 se realiza visita a la cantera donde actualmente un sector se utiliza como acopio al material de desecho contaminado que sera trasladado por la empresa ADMERO hacia lima, Al fondo se aprecia 1 tractor de oruga, 1 cargador frontal y una excavadora de oruga realizando actividades de readecuación , trabajan 1 capataz, 3 operadores.

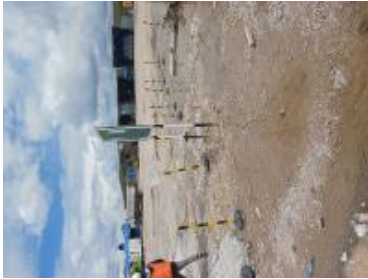
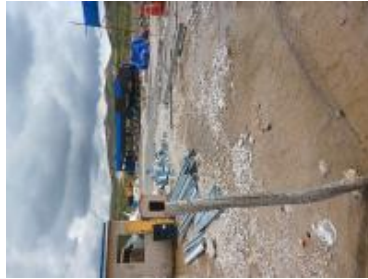
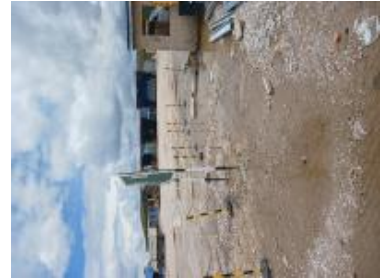
PROGRESIVA KM. 80+200  
VISITA DE SEGUIMIENTO Y MONITOREO AL TRAMO 2 ( OBRAS INICIALES): TALLER Y  
CAMPAMENTO DE LA CONTRATISTA

En el Km. 80+200 se ubica el campamento y taller mecánico de ñla contratista, donde se aprecia que esta cerrado sin actividades en esta zona.

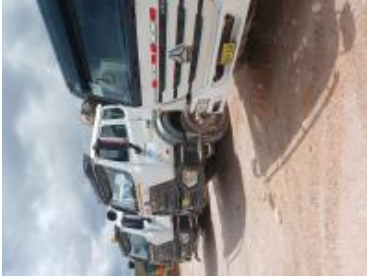
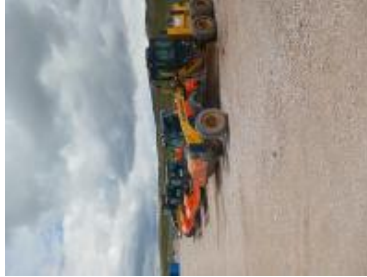
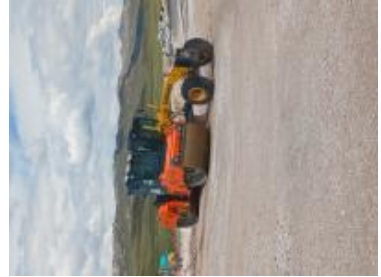
PROGRESIVA KM. 80+200 ( EN ZONA DE PLANTA Y CHANCADORA)  
VISITA DE SEGUIMIENTO Y MONITOREO AL TRAMO 2 ( OBRAS INICIALES): MAQUINARIAS Y  
EQUIPOS DE ASFALTO Y SUELOS ( ESTACIONADOS)

En la progresiva KM. 80+200 en la zona donde se ubica la planta de concreto y chancadora, se aprecia las  
maquinarias y equipos de asfalto estacionados, actualmente sin uso

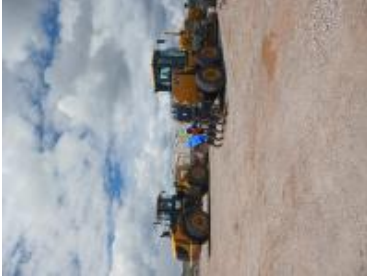
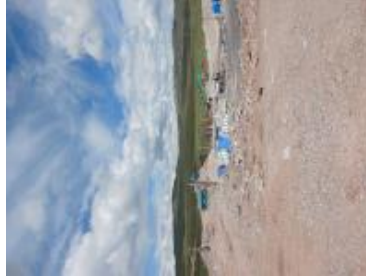
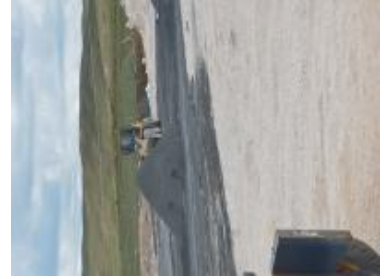
PROGRESIVA KM. 80+200 ( EN ZONA DE PLANTA Y CHANCADORA)  
VISITA DE SEGUIMIENTO Y MONITOREO AL TRAMO 2 ( OBRAS INICIALES): MAQUINARIAS Y  
EQUIPOS DE ASFALTO Y SUELOS ( ESTACIONADOS)

En la progresiva KM. 80+200 en la zona donde se ubica la planta de concreto y chancadora, se aprecia las  
maquinarias y equipos de asfalto estacionados, actualmente sin uso
