BITACORA ELECTRÓNICA DE OBRA

NUMERO DE INFORME No. 0110-2024
 CONTRATO DE OBRA: No. 103-2019-MTC/ 20 de fecha 24/09/2019
 EMPRESA CONTRATISTA: CHINA ROAD AND BRIDGE CORPORATION SUCURSAL PERU
 OBRA: SALDO DE OBRA: "MEJORAMIENTO, REHABILITACIÓN Y CONSERVACIÓN POR NIVELES DE SERVICIO Y OPERACIÓN DEL CORREDOR VIAL, LIMA – CANTA – HUAYLLAY –DV. COCHAMARCA – EMP.PE 3N" (SALDO DE OBRAS INICIALES (OI) TRAMO 2 CANTA - HUALLAY LONGITUD: 95.2 KMS.
 MONTO DE OBRAS INICIALES : 338,725,656.80
 SUPERVISOR: CONSORCIO CESEL - CAL Y MAYOR
 CONTRATO DE CONSULTORIA DE OBRA N° 077-2014-MTC/20) ADENDA No. 4 DE FECHA,24-09-2019 LA OBRA ACTUALMENTE ESTA EN ACTIVIDAD ,
 VISITA DE SEGUIMIENTO Y MONITOREO A LAS OFICINAS DE LA SUPERVISION
 VISITA DE SEGUIMIENTO Y MONITOREO EN EL TRAMO 2 (OBRAS INICIALES) desde km. 0+000 al km. 95+440 (HUALLAY)
 ELABORACION DE INFORMES Y LABORES DE OFICINA

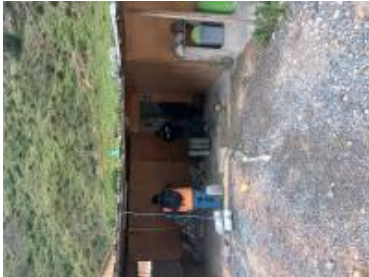
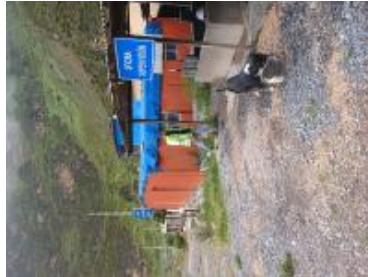
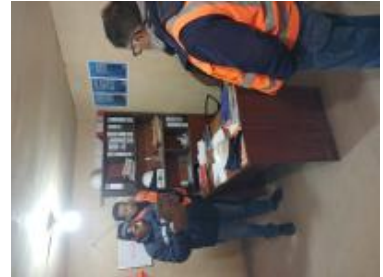
PROGRESIVA KM. 21+700
VISITA DE SEGUIMIENTO Y MONITOREO AL LABORATORIO DE LA SUPERVISION: ACTIVIDADES DE CONTROL DE CALIDAD (ENSAYOS DE MATERIALES)

En la progresiva Km. 21+700 en la entrada del poblado de Cullhuay en el margen izquierdo se ubica el laboratorio de suelos de la Supervisión, se realiza actividades de ensayos de materiales calculo de CBR. trabajan 1 jefe de laboratorio y 2 técnicos

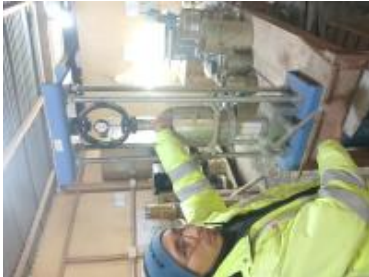
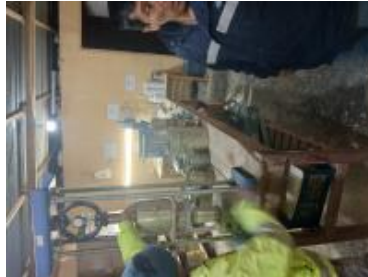
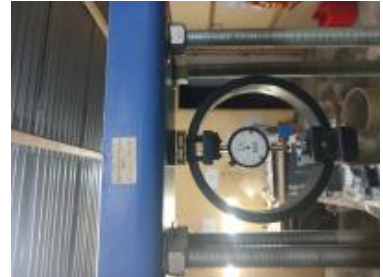
PROGRESIVA KM. 21+700
VISITA DE SEGUIMIENTO Y MONITOREO AL LABORATORIO DE LA SUPERVISION: ACTIVIDADES DE CONTROL DE CALIDAD (ENSAYOS DE MATERIALES)

En la progresiva Km. 21+700 en la entrada del poblado de Cullhuay en el margen izquierdo se ubica el laboratorio de suelos de la Supervisión, se realiza actividades de ensayos de materiales calculo de CBR. trabajan 1 jefe de laboratorio y 2 técnicos

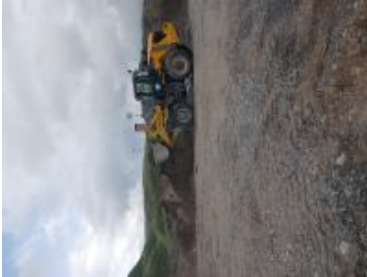
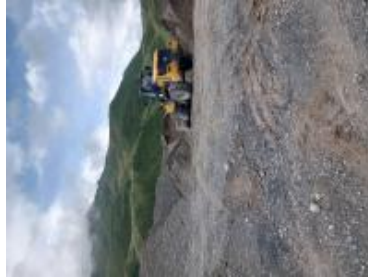
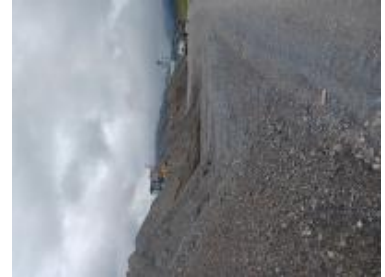
PROGRESIVA KM. 29+700

VISITA DE SEGUIMIENTO Y MONITOREO AL TRAMO 2 (OBRAS INICIALES): RECOLECCION DE MATERIAL DE RELLENO A UTILIZAR PARA MURO DE SUELO REFORZADO

En la progresiva Km. 29+700 se realiza visita al área auxiliar acompañando a los técnicos de la Supervisión y Contratista para recolectar material de relleno, que será utilizado para la construcción de muros de suelo reforzado, Se utiliza un cargador frontal para mezclar y recolectar el material de relleno que sera analizados en el laboratorio de la Supervisión.

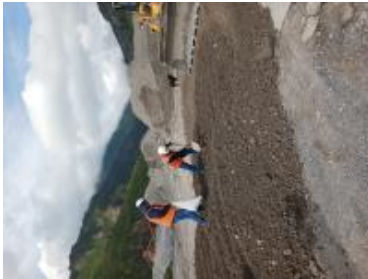
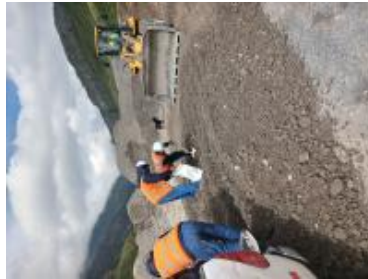
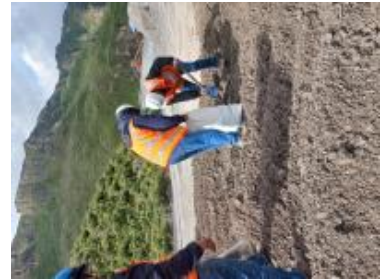
PROGRESIVA KM. 29+700

VISITA DE SEGUIMIENTO Y MONITOREO AL TRAMO 2 (OBRAS INICIALES): RECOLECCION DE MATERIAL DE RELLENO A UTILIZAR PARA MURO DE SUELO REFORZADO

En la progresiva Km. 29+700 se realiza visita al área auxiliar acompañando a los técnicos de la Supervisión y Contratista para recolectar material de relleno, que será utilizado para la construcción de muros de suelo reforzado, Se utiliza un cargador frontal para mezclar y recolectar el material de relleno que sera analizados en el laboratorio de la Supervisión.

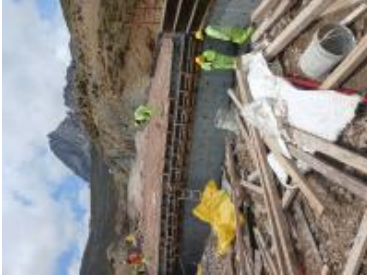
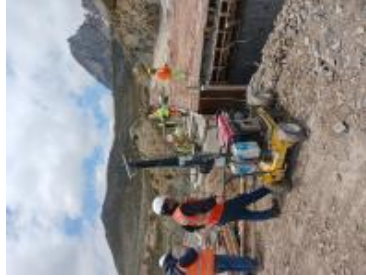
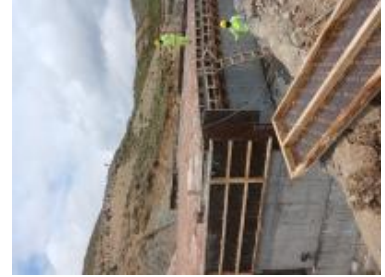
PROGRESIVA KM. 56+140

VISITA DE SEGUIMIENTO Y MONITOREO AL TRAMO 2 (OBRAS INICIALES): COLOCACION DE ARENA ENCIMA DEL TABLERO VACIADO Y LIMPIEZA DEL LUGAR

En la progresiva Km. 56+140 se realiza visita de seguimiento y monitoreo al tramo 2 (obras iniciales) donde se ha vaciado el tablero con mezcla de concreto. Actualmente se coloca arena encima del tablero para el curado de la misma, y adicionalmente se realiza limpieza del sector se utiliza herramientas menores y trabajan 1 capataz, 4 carpinteros, 2 fierros, 6 oficiales, 6 obreros

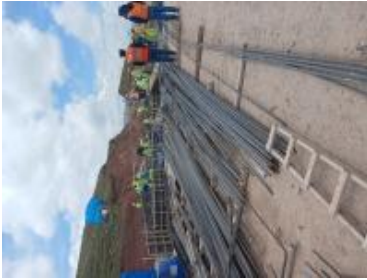
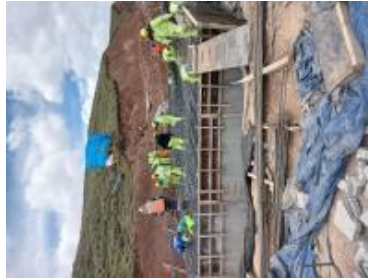
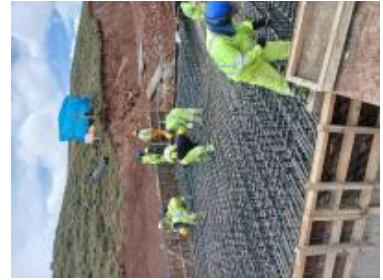
PROGRESIVA KM. 58+945

VISITA DE SEGUIMIENTO Y MONITOREO AL TRAMO 2 (OBRAS INICIALES): COLOCACION DE ACERO DE REFUERZO EN PASE VEHICULAR EN CANALES DE SEDAPAL (ADICIONAL No. 12)

En la progresiva Km. 58+945 se realiza visita de seguimiento y monitoreo a las actividades realizadas en el pase del canal de SEDAPAL (ADICIONAL No. 12) donde se continua con la colocación de acero de refuerzo en el tablero o plataforma, se utiliza herramientas menores, trabajan: 1 capataz, 18 oficiales, 12 obreros, 2 vigia

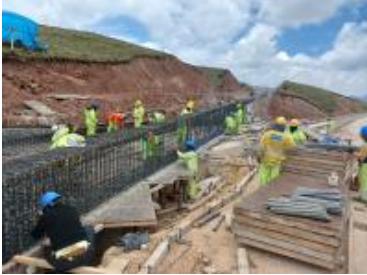
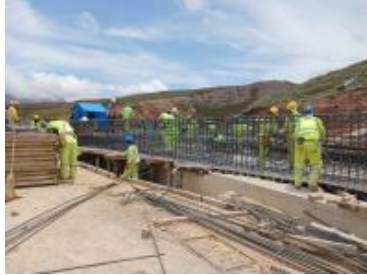
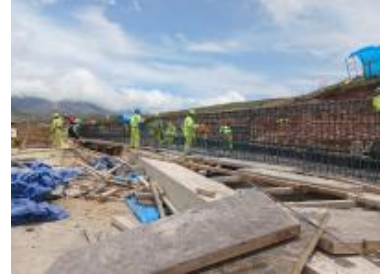
PROGRESIVA KM. 58+945

VISITA DE SEGUIMIENTO Y MONITOREO AL TRAMO 2 (OBRAS INICIALES): COLOCACION DE ACERO DE REFUERZO EN PASE VEHICULAR EN CANALES DE SEDAPAL (ADICIONAL No. 12) CODIGO 600 OBRAS DE DRENAJE PARTIDA 615.A ACERO DE REFUERZO

En la progresiva Km. 58+945 se realiza visita de seguimiento y monitoreo a las actividades realizadas en el pase del canal de SEDAPAL (ADICIONAL No. 12) donde se continua con la colocación de acero de refuerzo en el tablero o plataforma, se utiliza herramientas menores, trabajan: 1 capataz, 18 oficiales, 12 obreros, 2 vigia

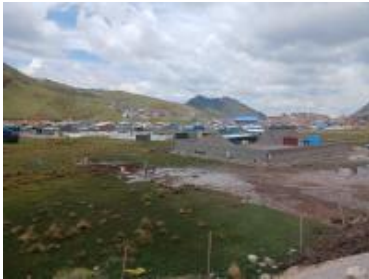
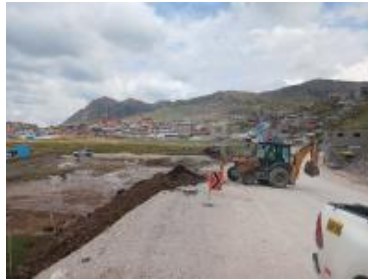
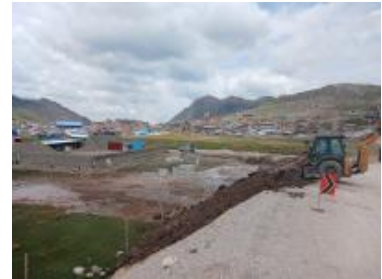
PROGRESIVA KM. 95+360
VISITA DE SEGUIMIENTO Y MONITOREO AL TRAMO 2 (OBRA INICIALES) : VISITA A ZONA DE DERRAME DE MC-30 (CONTINUACION DE AVANCES DE LIMPIEZA)

En la Progresiva KM. 95+360 se realiza visita de seguimiento y monitoreo al sector donde ocurrió derrame de liquido de imprimación, se aprecia la continuación de limpieza en zona de bofedales, donde trabajan 10 obreros .
