BITACORA ELECTRÓNICA DE OBRA

NUMERO DE INFORME No. 0110-2024
 CONTRATO DE OBRA: No. 103-2019-MTC/ 20 de fecha 24/09/2019
 EMPRESA CONTRATISTA: CHINA ROAD AND BRIDGE CORPORATION SUCURSAL PERU
 OBRA: SALDO DE OBRA: "MEJORAMIENTO, REHABILITACIÓN Y CONSERVACIÓN POR NIVELES DE SERVICIO Y OPERACIÓN DEL CORREDOR VIAL, LIMA – CANTA – HUAYLLAY –DV. COCHAMARCA – EMP.PE 3N" (SALDO DE OBRAS INICIALES (OI) TRAMO 2 CANTA - HUALLAY LONGITUD: 95.2 KMS.
 MONTO DE OBRAS INICIALES : 338,725,656.80
 SUPERVISOR: CONSORCIO CESEL - CAL Y MAYOR
 CONTRATO DE CONSULTORIA DE OBRA N° 077-2014-MTC/20) ADENDA No. 4 DE FECHA,24-09-2019 LA OBRA ACTUALMENTE ESTA EN ACTIVIDAD ,
 VISITA DE SEGUIMIENTO Y MONITOREO A LAS OFICINAS DE LA SUPERVISION
 VISITA DE SEGUIMIENTO Y MONITOREO EN EL TRAMO 2 (OBRAS INICIALES) desde km. 0+000 al km. 95+440 (HUALLAY)
 ELABORACION DE INFORMES Y LABORES DE OFICINA

Panel Fotográfico de la Bitacora de Obras

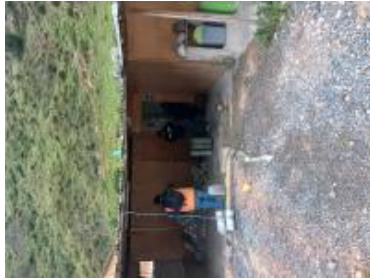
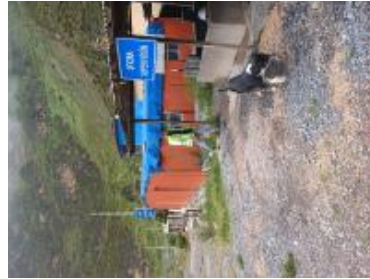
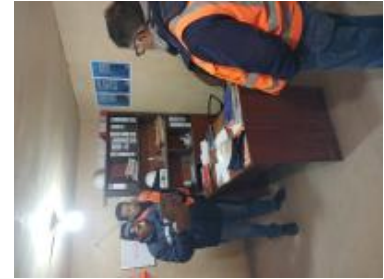
PROGRESIVA KM. 21+700
VISITA DE SEGUIMIENTO Y MONITOREO AL LABORATORIO DE LA SUPERVISION: ACTIVIDADES DE CONTROL DE CALIDAD (ENSAYOS DE MATERIALES)

En la progresiva Km. 21+700 en la entrada del poblado de Cullhuay en el margen izquierdo se ubica el laboratorio de suelos de la Supervisión, se realiza actividades de ensayos de materiales calculo de CBR. trabajan 1 jefe de laboratorio y 2 técnicos

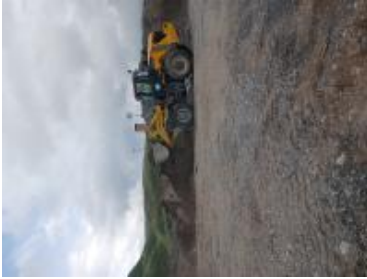
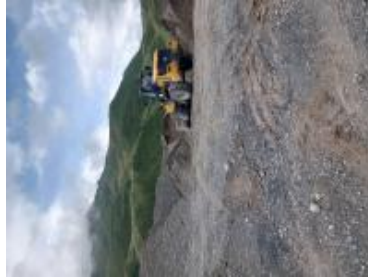
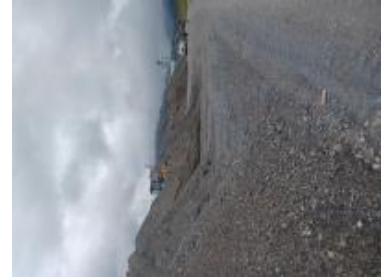
3

VISITA DE SEGUIMIENTO Y MONITOREO AL TRAMO 2 (OBRAS INICIALES): RECOLECCION DE MATERIAL DE RELLENO A UTILIZAR PARA MURO DE SUELO REFORZADO

En la progresiva Km. 29+700 se realiza visita al área auxiliar acompañando a los técnicos de la Supervisión y Contratista para recolectar material de relleno, que será utilizado para la construcción de muros de suelo reforzado, Se utiliza un cargador frontal para mezclar y recolectar el material de relleno que sera analizados en el laboratorio de la Supervisión.

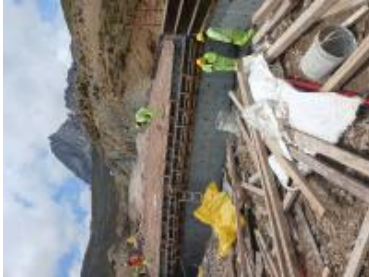
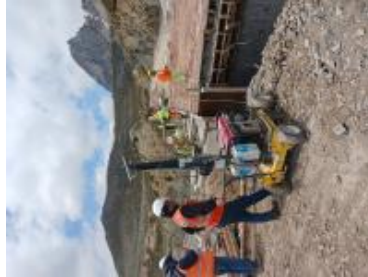
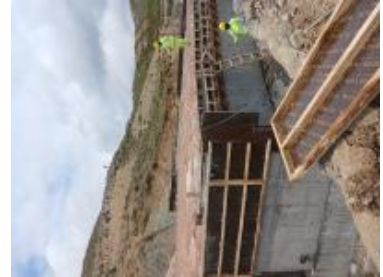
5

PROGRESIVA KM. 56+140
VISITA DE SEGUIMIENTO Y MONITOREO AL TRAMO 2 (OBRAS INICIALES): COLOCACION DE ARENA ENCIMA DEL TABLERO VACIADO Y LIMPIEZA DEL LUGAR

En la progresiva Km. 56+140 se realiza visita de seguimiento y monitoreo al tramo 2 (obras iniciales) donde se ha vaciado el tablero con mezcla de concreto. Actualmente se coloca arena encima del tablero para el curado de la misma, y adicionalmente se realiza limpieza del sector se utiliza herramientas menores y trabajan 1 capataz, 4 carpinteros, 2 fierros, 6 oficiales, 6 obreros

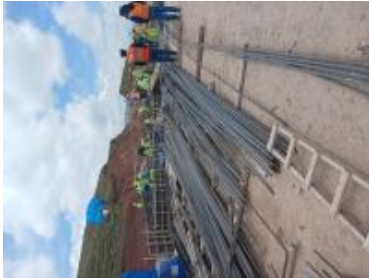
6

PROGRESIVA KM. 58+945
VISITA DE SEGUIMIENTO Y MONITOREO AL TRAMO 2 (OBRAS INICIALES): COLOCACION DE ACERO DE REFUERZO EN PASE VEHICULAR EN CANALES DE SEDAPAL (ADICIONAL No. 12)
CODIGO 600 OBRAS DE DRENAJE
PARTIDA 615.A ACERO DE REFUERZO

En la progresiva Km. 58+945 se realiza visita de seguimiento y monitoreo a las actividades realizadas en el pase del canal de SEDAPAL (ADICIONAL No. 12) donde se continua con la colocación de acero de refuerzo en el tablero o plataforma, se utiliza herramientas menores, trabajan: 1 capataz, 18 oficiales, 12 obreros, 2 vigia

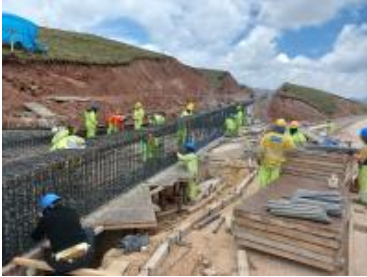
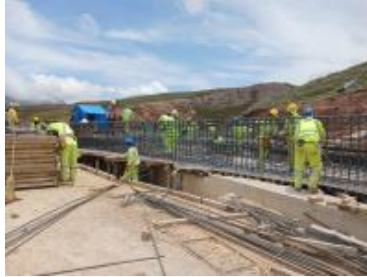
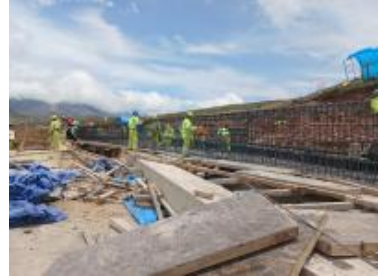
7

VISITA DE SEGUIMIENTO Y MONITOREO AL TRAMO 2 (OBRAS INICIALES): COLOCACION DE ACERO DE REFUERZO EN PASE VEHICULAR EN CANALES DE SEDAPAL (ADICIONAL No. 12) CODIGO 600 OBRAS DE DRENAJE PARTIDA 615.A ACERO DE REFUERZO

En la progresiva Km. 58+945 se realiza visita de seguimiento y monitoreo a las actividades realizadas en el pase del canal de SEDAPAL (ADICIONAL No. 12) donde se continua con la colocación de acero de refuerzo en el tablero o plataforma, se utiliza herramientas menores, trabajan: 1 capataz, 18 oficiales, 12 obreros, 2 vigia

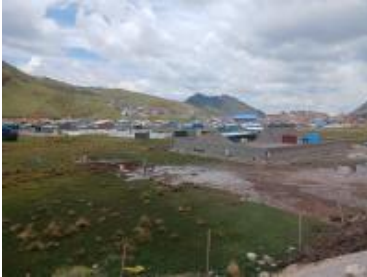
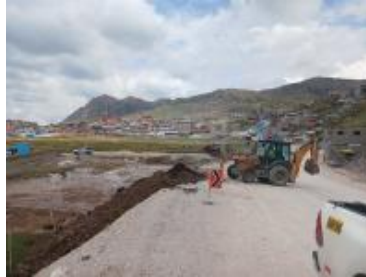
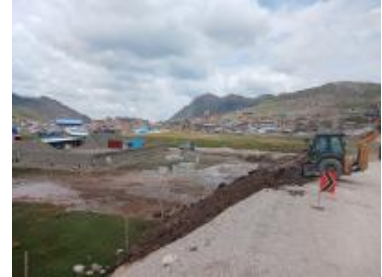
8

VISITA DE SEGUIMIENTO Y MONITOREO AL TRAMO 2 (OBRA INICIALES) : VISITA A ZONA DE DERRAME DE MC-30 (CONTINUACION DE AVANCES DE LIMPIEZA)

En la Progresiva KM. 95+360 se realiza visita de seguimiento y monitoreo al sector donde ocurrió derrame de liquido de imprimación, se aprecia la continuación de limpieza en zona de bofedales, donde trabajan 10 obreros .
