## BITACORA ELECTRÓNICA DE OBRA

<b>Confirma Bitacora:</b> Si	<b>Nro Informe:</b> 112	<b>Fecha Informe:</b> 22 - 02 - 2024	<b>Nombre De La Obra:</b> CANTA – HUALLAY	<b>Personal Encargado:</b> BORIS WALTER AYLLÓN CARCELÉN
---------------------------------	----------------------------	---	--	--

NUMERO DE INFORME No. 0112-2024  
 CONTRATO DE OBRA: No. 103-2019-MTC/ 20 de fecha 24/09/2019  
 EMPRESA CONTRATISTA: CHINA ROAD AND BRIDGE CORPORATION SUCURSAL PERU  
 OBRA: SALDO DE OBRA: "MEJORAMIENTO, REHABILITACIÓN Y CONSERVACIÓN POR NIVELES DE SERVICIO Y OPERACIÓN DEL CORREDOR VIAL, LIMA – CANTA – HUAYLLAY –DV. COCHAMARCA – EMP.PE 3N" ( SALDO DE OBRAS INICIALES ( OI) TRAMO 2 CANTA - HUALLAY LONGITUD: 95.2 KMS.  
 MONTO DE OBRAS INICIALES : 338,725,656.80  
 SUPERVISOR: CONSORCIO CESEL - CAL Y MAYOR  
 CONTRATO DE CONSULTORIA DE OBRA N° 077-2014-MTC/20) ADENDA No. 4 DE FECHA,24-09-2019 LA OBRA ACTUALMENTE ESTA EN ACTIVIDAD ,  
 VISITA DE SEGUIMIENTO Y MONITOREO A LAS OFICINAS DE LA SUPERVISION Y CONTRATISTA  
 ELABORACION DE INFORMES Y LABORES DE OFICINA POR FALTA DE DISPONIBILIDAD DE VEHICULO

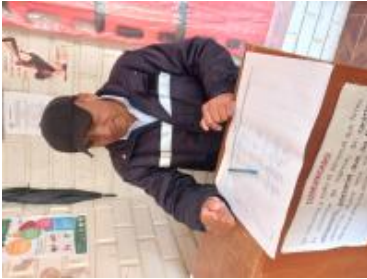
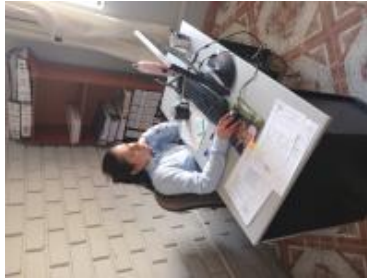
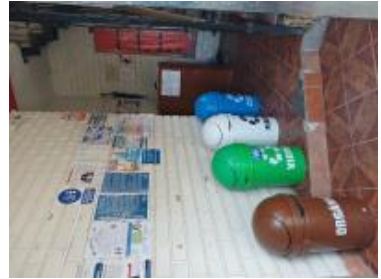
1

POBLADO DE CANTA  
VISITA DE SEGUIMIENTO Y MONITOREO A LAS OFICINAS DE LA SUPERVISION: VERIFICACION DE RECURSOS Y EN BUSCA DEL CUADERNO DE OBRA

En el Poblado de Canta se ubica las oficinas de la Supervisión donde se aprecia al personal especialista , técnico y administrativo realizando actividades de oficina, se busco el cuaderno de obra, se logro acceso al mismo en las oficinas de la Contratista.

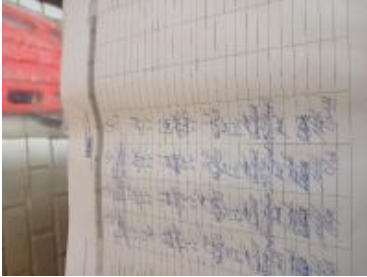
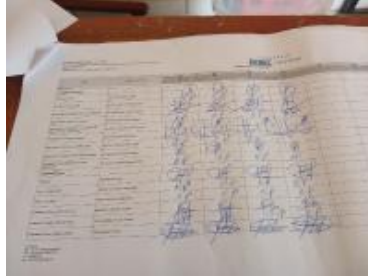
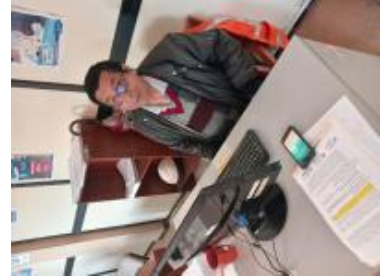
2

POBLADO DE CANTA  
VISITA DE SEGUIMIENTO Y MONITOREO A LAS OFICINAS DE LA SUPERVISION: VERIFICACION DEL  
TAREO DIARIO

En el Poblado de Canta se ubica las oficinas de la Supervisión donde se aprecia al personal especialista , técnico y administrativo realizando actividades de oficina, todos los dias se firma la asistencia en obra.

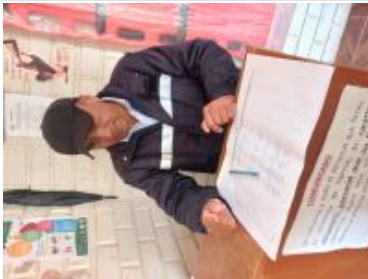
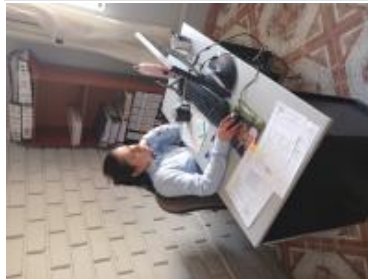
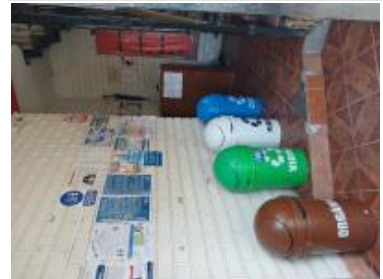
3

POBLADO DE CANTA  
VISITA DE SEGUIMIENTO Y MONITOREO A LAS OFICINAS DE LA SUPERVISION: VERIFICACION DE RECURSOS

En el Poblado de Canta se ubica las oficinas de la Supervisión donde se aprecia al personal especialista , técnico y administrativo realizando actividades de oficina,
