BITACORA ELECTRÓNICA DE OBRA

NUMERO DE INFORME No. 0113-2024
 CONTRATO DE OBRA: No. 103-2019-MTC/ 20 de fecha 24/09/2019
 EMPRESA CONTRATISTA: CHINA ROAD AND BRIDGE CORPORATION SUCURSAL PERU
 OBRA: SALDO DE OBRA: "MEJORAMIENTO, REHABILITACIÓN Y CONSERVACIÓN POR NIVELES DE SERVICIO Y OPERACIÓN DEL CORREDOR VIAL, LIMA – CANTA – HUAYLLAY –DV. COCHAMARCA – EMP.PE 3N" (SALDO DE OBRAS INICIALES (OI) TRAMO 2 CANTA - HUALLAY LONGITUD: 95.2 KMS.
 MONTO DE OBRAS INICIALES : 338,725,656.80
 SUPERVISOR: CONSORCIO CESEL - CAL Y MAYOR
 CONTRATO DE CONSULTORIA DE OBRA N° 077-2014-MTC/20) ADENDA No. 4 DE FECHA,24-09-2019 LA OBRA ACTUALMENTE ESTA EN ACTIVIDAD ,
 VISITA DE SEGUIMIENTO Y MONITOREO A LAS OFICINAS DE LA SUPERVISION Y CONTRATISTA
 ELABORACION DE INFORMES Y LABORES DE OFICINA POR FALTA DE DISPONIBILIDAD DE VEHICULO

Panel Fotográfico de la Bitacora de Obras

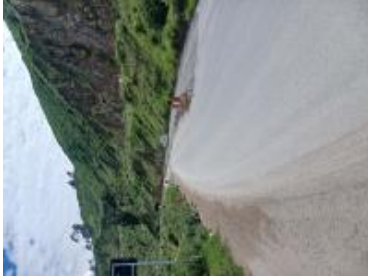
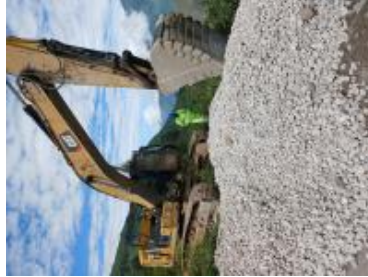
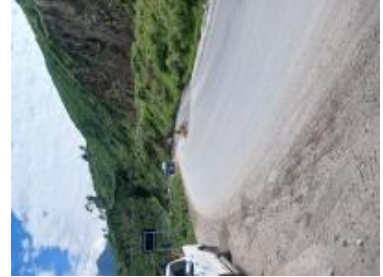
PROGRESIVA KM. 1+940 AL KM. 2+200

VISITA DE SEGUIMIENTO Y MONITOREO AL TRAMO 2 : LUGAR DONDE SE CONSTRUIRA LOS MUROS DE SUELO REFORZADO

En las progresivas Km. 1+940 al Km. 2+200 se realiza visita de seguimiento y monitoreo al lugar donde se construirá muros de suelo reforzado, donde actualmente han trasladado una excavadora de oruga para el inicio de la excavación de muros de suelo reforzado MSR 05 y MSR 06 , se restringirá el pase de vehículos pesados y buses de pasajeros a partir del día 24-02-2024 , donde mañana se iniciara el corte del pavimento de asfalto.

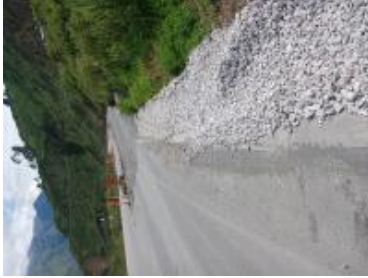
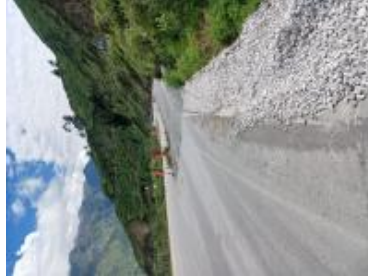
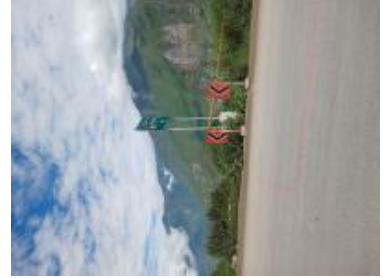
PROGRESIVA KM. 1+940 AL KM. 2+200

VISITA DE SEGUIMIENTO Y MONITOREO AL TRAMO 2 : LUGAR DONDE SE CONSTRUIRA LOS MUROS DE SUELO REFORZADO (PASE PROVISIONAL)

En las progresivas Km. 1+940 al Km. 2+200 se realiza visita de seguimiento y monitoreo al lugar donde se construirá muros de suelo reforzado, donde actualmente han trasladado una excavadora de oruga para el inicio de la excavación de muros de suelo reforzado MSR 05 y MSR 06 , se restringirá el pase de vehículos pesados y buses de pasajeros a partir del día 24-02-2024 , donde mañana se iniciara el corte del pavimento de asfalto. Se ha construido un pase provisional para vehículos pequeños, colocando rellenos en áreas de cunetas, que se utilizara momentaneamente,

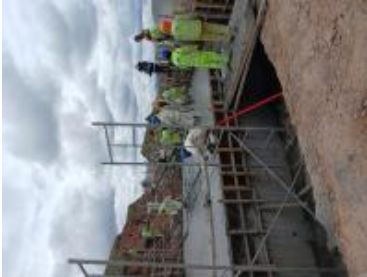
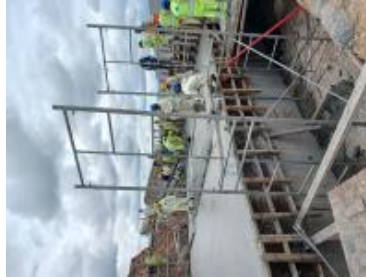
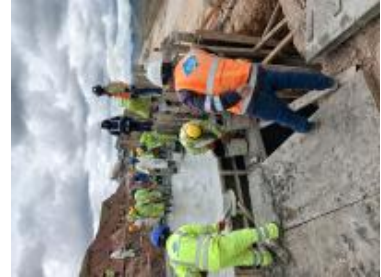
PROGRESIVA KM. 58+945

VISITA DE SEGUIMIENTO Y MONITOREO AL TRAMO 2 (OBRAS INICIALES): VACIADO DE MEZCLA DE CONCRETO EN PASE VEHICULAR EN CANALES DE SEDAPAL (ADICIONAL No. 12)

PARTIDA 605.A CONCRETO CLASE C 27. 4 MPa (F'c= 280 KG/cm2)

En la progresiva Km. 58+945 se realiza visita de seguimiento y monitoreo a las actividades realizadas en el pase del canal de SEDAPAL (ADICIONAL No. 12) donde se realiza el vaciado de mezcla de concreto en el tablero o plataforma y vigas , se utiliza 3 camiones mixer , 2 vibradores de concreto, y herramientas menores, trabajan: 1 capataz, 3 operadores de mixer 18 oficiales, 12 obreros, 2 vigia

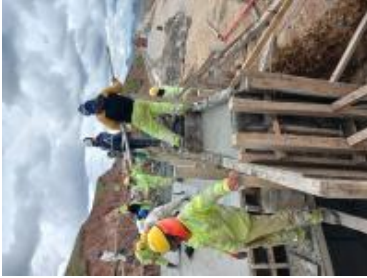
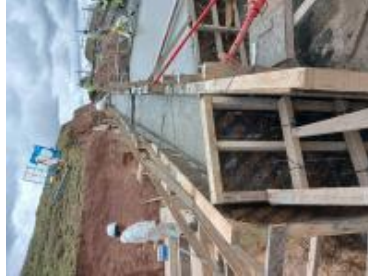
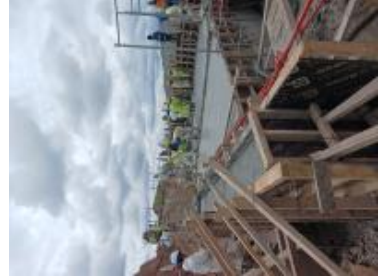
PROGRESIVA KM. 58+945

VISITA DE SEGUIMIENTO Y MONITOREO AL TRAMO 2 (OBRAS INICIALES): VACIADO DE MEZCLA DE CONCRETO EN PASE VEHICULAR EN CANALES DE SEDAPAL (ADICIONAL No. 12)

PARTIDA 605.A CONCRETO CLASE C 27. 4 MPa (F'c= 280 KG/cm2)

En la progresiva Km. 58+945 se realiza visita de seguimiento y monitoreo a las actividades realizadas en el pase del canal de SEDAPAL (ADICIONAL No. 12) donde se realiza el vaciado de mezcla de concreto en el tablero o plataforma y vigas , se utiliza 3 camiones mixer , 2 vibradores de concreto, y herramientas menores, trabajan: 1 capataz, 3 operadores de mixer 18 oficiales, 12 obreros, 2 vigia

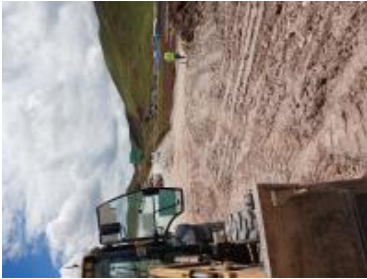
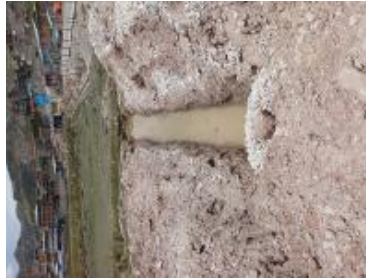
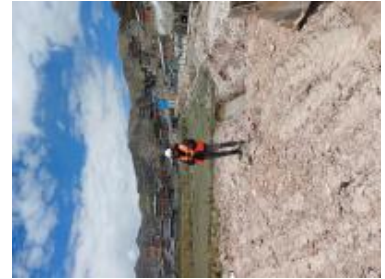
PROGRESIVA KM. 95+441

VISITA DE SEGUIMIENTO Y MONITOREO AL TRAMO 2 (OBRAS INICIALES): ZONA DONDE OCURRIÓ DERRAME DE LIQUIDO MC-30

En la progresiva KM. 95+441 se realiza acompañamiento al especialista ambiental, al sitio donde ocurrió derrame de material asfáltico MC-30. se verifica las acciones de corrección y mitigación del derrame, se ha realizado la excavación, recojo, transporte del material contaminado .

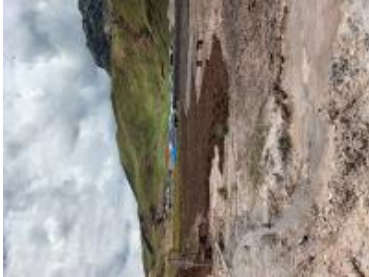
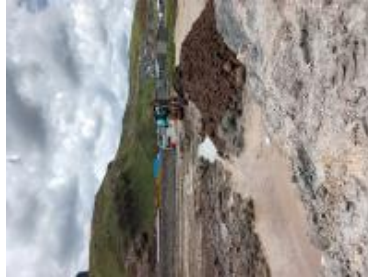
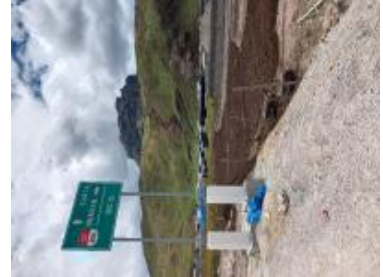
PROGRESIVA KM. 95+200 al Km. 95+441
VISITA DE SEGUIMIENTO Y MONITOREO AL TRAMO 2 (OBRAS INICIALES): ZONA DONDE OCURRIÓ DERRAME DE LIQUIDO MC-30

En las progresivas KM. 95+200 al Km. 95+441 se realiza acompañamiento al especialista ambiental, al sitio donde ocurrió derrame de material asfáltico MC-30. se verifica las acciones de corrección y mitigación del derrame, se ha realizado la excavación, recojo, transporte del material contaminado . Se aprecia el material top soil colocado en la zona de bofedales

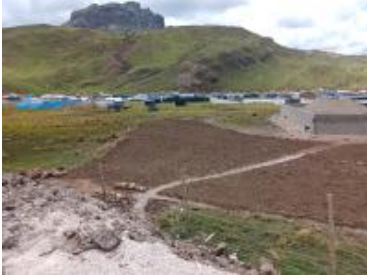
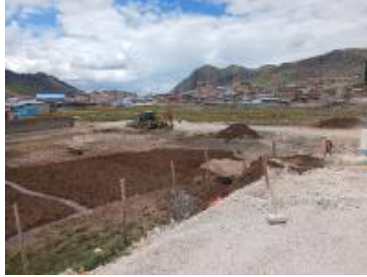
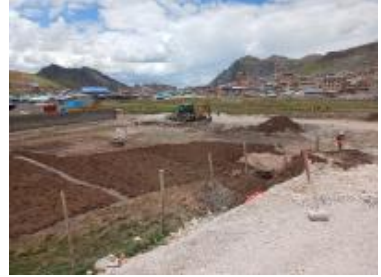
PROGRESIVA KM. 95+200 al Km. 95+441
VISITA DE SEGUIMIENTO Y MONITOREO AL TRAMO 2 (OBRAS INICIALES): ZONA DONDE OCURRIÓ DERRAME DE LIQUIDO MC-30

En las progresivas KM. 95+200 al Km. 95+441 se realiza acompañamiento al especialista ambiental, al sitio donde ocurrió derrame de material asfáltico MC-30. se verifica las acciones de corrección y mitigación del derrame, se ha realizado la excavación, recojo, transporte del material contaminado. Se aprecia el lugar delimitado y el material top soil colocado en la zona de bofedales

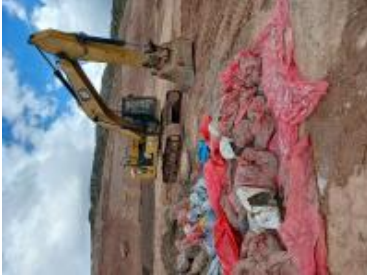
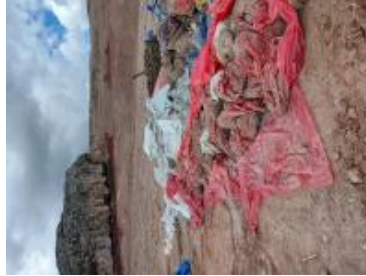
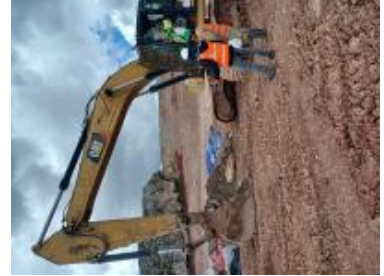
PROGRESIVA KM. 83+700+200
VISITA DE SEGUIMIENTO Y MONITOREO AL TRAMO 2 (OBRAS INICIALES): CANTERA KM 83 DONDE
SE ACOPIA MATERIAL CONTAMINADO

En las progresivas KM. 83+700 se realiza acompañamiento al especialista ambiental, al sitio donde se esta
acopiando provisionalmente el material contaminado, este material luego es cargado y transportado por la
empresa ADMERO, hacia lima donde se ubican los depositos de material peligrosos.
