BITACORA ELECTRÓNICA DE OBRA

Confirma Bitacora: Si	Nro Informe: 114	Fecha Informe: 24 - 02 - 2024	Nombre De La Obra: CANTA – HUALLAY	Personal Encargado: BORIS WALTER AYLLÓN CARCELÉN
---------------------------------	----------------------------	---	--	--

NUMERO DE INFORME No. 0114-2024
 CONTRATO DE OBRA: No. 103-2019-MTC/ 20 de fecha 24/09/2019
 EMPRESA CONTRATISTA: CHINA ROAD AND BRIDGE CORPORATION SUCURSAL PERU
 OBRA: SALDO DE OBRA: "MEJORAMIENTO, REHABILITACIÓN Y CONSERVACIÓN POR NIVELES DE SERVICIO Y OPERACIÓN DEL CORREDOR VIAL, LIMA – CANTA – HUAYLLAY –DV. COCHAMARCA – EMP.PE 3N" (SALDO DE OBRAS INICIALES (OI) TRAMO 2 CANTA - HUALLAY LONGITUD: 95.2 KMS.
 MONTO DE OBRAS INICIALES : 338,725,656.80
 SUPERVISOR: CONSORCIO CESEL - CAL Y MAYOR
 CONTRATO DE CONSULTORIA DE OBRA N° 077-2014-MTC/20) ADENDA No. 4 DE FECHA,24-09-2019 LA OBRA ACTUALMENTE ESTA EN ACTIVIDAD ,
 VISITA DE SEGUIMIENTO Y MONITOREO A LAS OFICINAS DE LA SUPERVISION Y CONTRATISTA
 ELABORACION DE INFORMES Y LABORES DE OFICINA POR FALTA DE DISPONIBILIDAD DE VEHICULO

Panel Fotográfico de la Bitacora de Obras

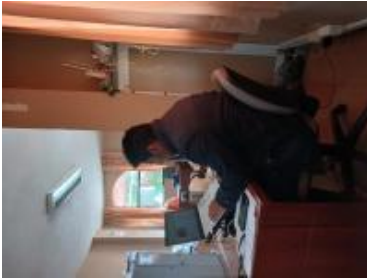
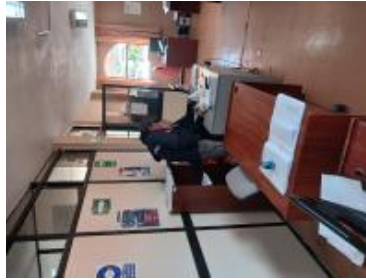
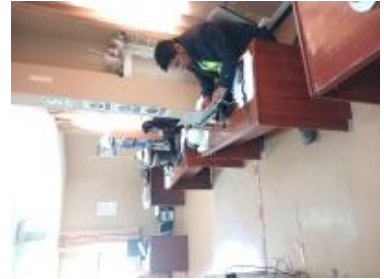
POBLADO DE CANTA
VISITA DE SEGUIMIENTO Y MONITOREO AL TRAMO 2 (OBRAS INICIALES): VERIFICACION DE RECURSOS

En el poblado de Canta, se realiza visita de seguimiento a las oficinas de la Supervisión, donde se aprecia al personal especialista , tecnico y administrativo realizando actividades de oficina, se logro acceso al cuaderno de obra que estaba en manos del Contratista

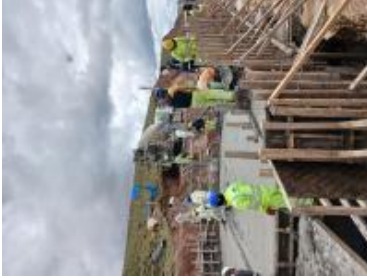
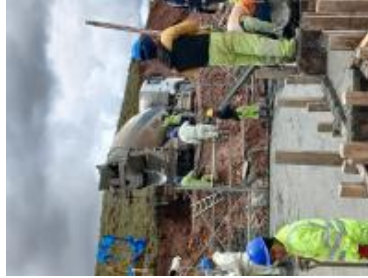
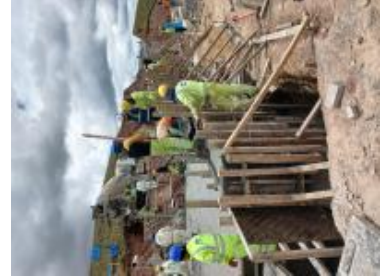
PROGRESIVA KM. 58+945

VISITA DE SEGUIMIENTO Y MONITOREO AL TRAMO 2 (OBRAS INICIALES): VACIADO DE MEZCLA DE CONCRETO EN PASE VEHICULAR EN CANALES DE SEDAPAL (ADICIONAL No. 12)

En la progresiva Km. 58+945 se realiza visita de seguimiento y monitoreo a las actividades realizadas en el pase del canal de SEDAPAL (ADICIONAL No. 12) donde se realiza el vaciado de mezcla de concreto en el tablero o plataforma y vigas , se utiliza 3 camiones mixer , 2 vibradores de concreto, y herramientas menores, trabajan: 1 capataz, 3 operadores de mixer 18 oficiales, 12 obreros, 2 vigia

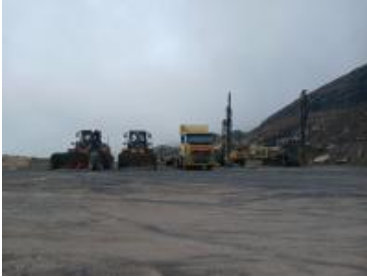
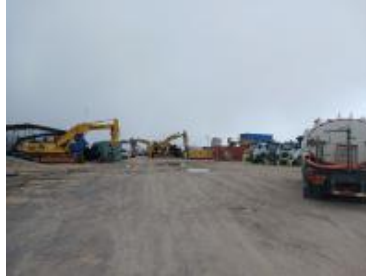
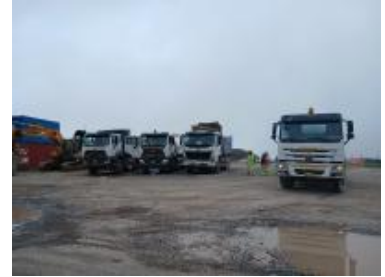
PROGRESIVA KM. 36+000
VISITA DE SEGUIMIENTO Y MONITOREO A LOS SITIOS DE ACOPIO DEL TRAMO 2 (OBRAS
INICIALES): MAQUINARIAS Y EQUIPOS ESTACIONADOS

En la progresiva KM. 36+000 se realiza visita de seguimiento y monitoreo al sitio de acopio del contratista, donde actualmente estan estacionadas los equipos y maquinarias utilizados .

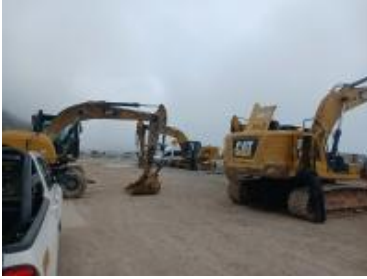
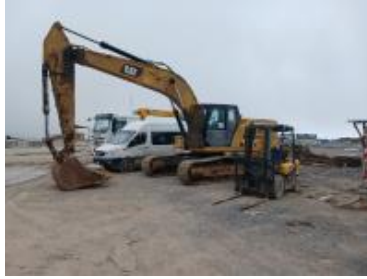
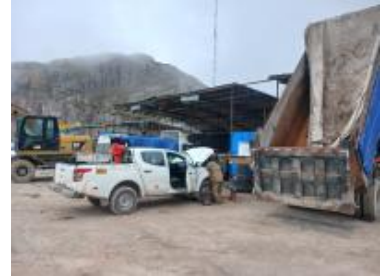
PROGRESIVA KM. 36+000

VISITA DE SEGUIMIENTO Y MONITOREO A LOS SITIOS DE ACOPIO DEL TRAMO 2 (OBRAS INICIALES): MAQUINARIAS Y EQUIPOS ESTACIONADOS

En la progresiva KM. 36+000 se realiza visita de seguimiento y monitoreo al sitio de acopio del contratista, donde actualmente estan estacionadas los equipos y maquinarias utilizados .
