BITACORA ELECTRÓNICA DE OBRA

Confirma Bitacora: Si	Nro Informe: 115	Fecha Informe: 26 - 02 - 2024	Nombre De La Obra: CANTA – HUALLAY	Personal Encargado: BORIS WALTER AYLLÓN CARCELÉN		
Foto Bitacora:	Foto Bitacora 2:	Foto Bitacora 3:	Foto Bitacora 4:	Foto Bitacora 5:	Foto Bitacora 6:

NUMERO DE INFORME No. 0115-2024
 CONTRATO DE OBRA: No. 103-2019-MTC/ 20 de fecha 24/09/2019
 EMPRESA CONTRATISTA: CHINA ROAD AND BRIDGE CORPORATION SUCURSAL PERU
 OBRA: SALDO DE OBRA: "MEJORAMIENTO, REHABILITACIÓN Y CONSERVACIÓN POR NIVELES DE SERVICIO Y OPERACIÓN DEL CORREDOR VIAL, LIMA – CANTA – HUAYLLAY –DV. COCHAMARCA – EMP.PE 3N" (SALDO DE OBRAS INICIALES (OI) TRAMO 2 CANTA - HUALLAY LONGITUD: 95.2 KMS.
 MONTO DE OBRAS INICIALES : 338,725,656.80
 SUPERVISOR: CONSORCIO CESEL - CAL Y MAYOR
 CONTRATO DE CONSULTORIA DE OBRA N° 077-2014-MTC/20) ADENDA No. 4 DE FECHA,24-09-2019 LA OBRA ACTUALMENTE ESTA EN ACTIVIDAD ,
 VISITA DE SEGUIMIENTO Y MONITOREO A LAS OFICINAS DE LA SUPERVISION Y CONTRATISTA
 ELABORACION DE INFORMES Y LABORES DE OFICINA POR FALTA DE DISPONIBILIDAD DE VEHICULO

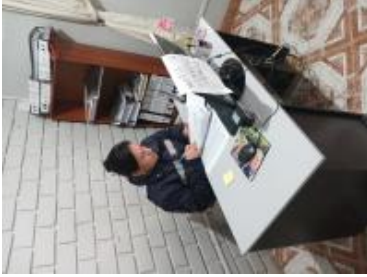
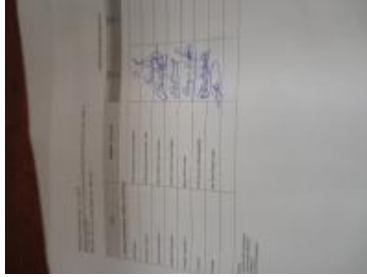
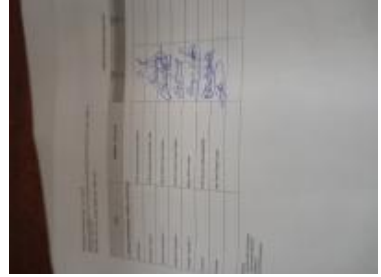
POBLADO DE CANTA
VISITA DE SEGUIMIENTO Y MONITOREO AL TRAMO 2 (OBRAS INICIALES): RECURSOS Y TAREO
DIARIO DE ASISTENCIA DE LA SUPERVISIÓN

En el poblado de Canta, se realiza visita de seguimiento y monitoreo a las oficinas de la Supervisión, donde se aprecia la asistencia del personal supervisor de las obras iniciales

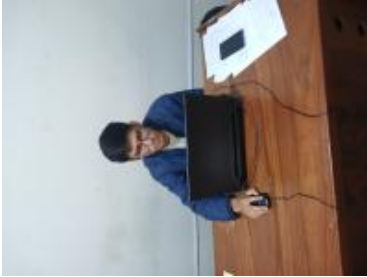
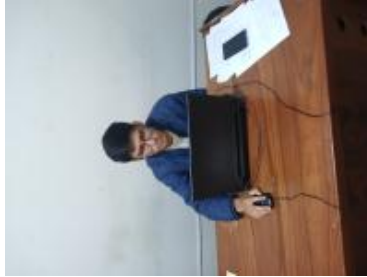
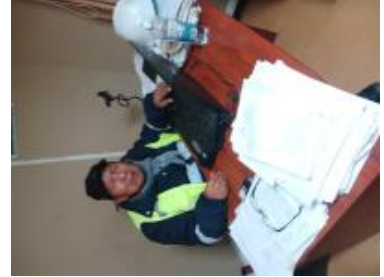
POBLADO DE CANTA
VISITA DE SEGUIMIENTO Y MONITOREO AL TRAMO 2 (OBRAS INICIALES): RECURSOS Y TAREO
DIARIO DE ASISTENCIA DE LA SUPERVISIÓN

En el poblado de Canta, se realiza visita de seguimiento y monitoreo a las oficinas de la Supervisión, donde se aprecia al personal especialista, técnico y administrativo realizando actividades de oficina.

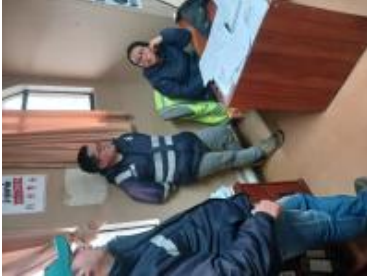
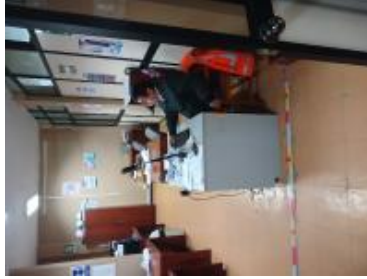
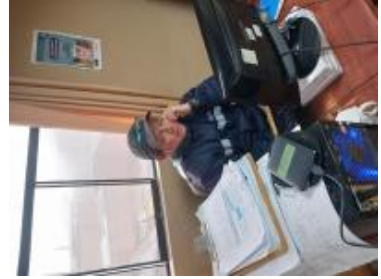
POBLADO DE CANTA
VISITA DE SEGUIMIENTO Y MONITOREO AL TRAMO 2 (OBRAS INICIALES): RECURSOS Y TAREO
DIARIO DE ASISTENCIA DE LA SUPERVISIÓN

En el poblado de Canta, se realiza visita de seguimiento y monitoreo a las oficinas de la Supervisión, donde se aprecia al personal especialista, técnico y administrativo realizando actividades de oficina.
