BITACORA ELECTRÓNICA DE OBRA

Confirma Bitacora: Si	Nro Informe: 115	Fecha Informe: 26 - 02 - 2024	Nombre De La Obra: CANTA – HUALLAY	Personal Encargado: BORIS WALTER AYLLÓN CARCELÉN		
Foto Bitacora:	Foto Bitacora 2:	Foto Bitacora 3:	Foto Bitacora 4:	Foto Bitacora 5:	Foto Bitacora 6:

NUMERO DE INFORME No. 0115-2024
 CONTRATO DE OBRA: No. 103-2019-MTC/ 20 de fecha 24/09/2019
 EMPRESA CONTRATISTA: CHINA ROAD AND BRIDGE CORPORATION SUCURSAL PERU
 OBRA: SALDO DE OBRA: "MEJORAMIENTO, REHABILITACIÓN Y CONSERVACIÓN POR NIVELES DE SERVICIO Y OPERACIÓN DEL CORREDOR VIAL, LIMA – CANTA – HUAYLLAY –DV. COCHAMARCA – EMP.PE 3N" (SALDO DE OBRAS INICIALES (OI) TRAMO 2 CANTA - HUALLAY LONGITUD: 95.2 KMS.
 MONTO DE OBRAS INICIALES : 338,725,656.80
 SUPERVISOR: CONSORCIO CESEL - CAL Y MAYOR
 CONTRATO DE CONSULTORIA DE OBRA N° 077-2014-MTC/20) ADENDA No. 4 DE FECHA,24-09-2019 LA OBRA ACTUALMENTE ESTA EN ACTIVIDAD ,
 VISITA DE SEGUIMIENTO Y MONITOREO A LAS OFICINAS DE LA SUPERVISION Y CONTRATISTA
 ELABORACION DE INFORMES Y LABORES DE OFICINA POR FALTA DE DISPONIBILIDAD DE VEHICULO

Panel Fotográfico de la Bitacora de Obras

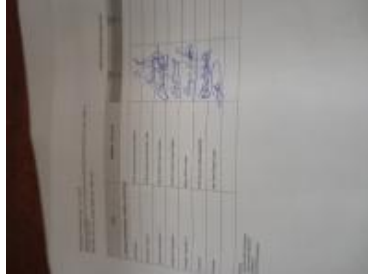
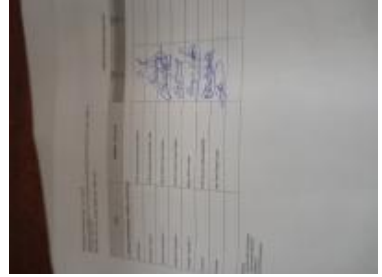
En el poblado de Canta, se realiza visita de seguimiento y monitoreo a las oficinas de la Supervisión, donde se aprecia la asistencia del personal supervisor de las obras iniciales

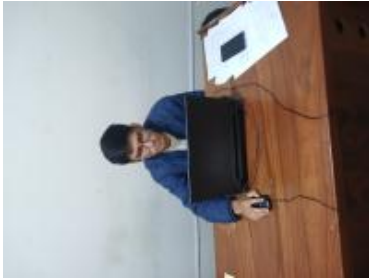
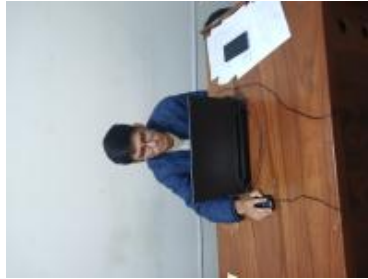
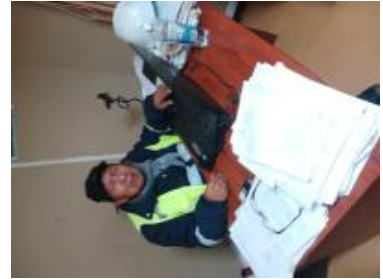
En el poblado de Canta, se realiza visita de seguimiento y monitoreo a las oficinas de la Supervisión, donde se aprecia al personal especialista, técnico y administrativo realizando actividades de oficina.

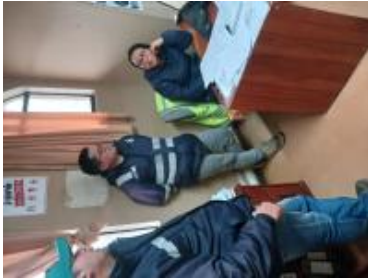
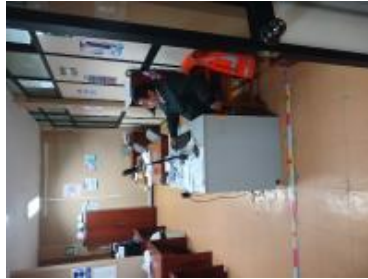
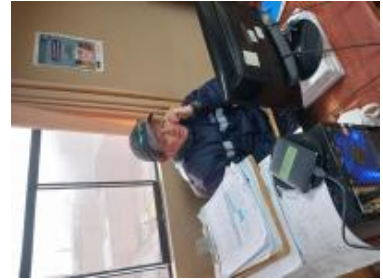
En el poblado de Canta, se realiza visita de seguimiento y monitoreo a las oficinas de la Supervisión, donde se aprecia al personal especialista, técnico y administrativo realizando actividades de oficina.
