BITACORA ELECTRÓNICA DE OBRA

NUMERO DE INFORME No. 0116-2024
 CONTRATO DE OBRA: No. 103-2019-MTC/ 20 de fecha 24/09/2019
 EMPRESA CONTRATISTA: CHINA ROAD AND BRIDGE CORPORATION SUCURSAL PERU
 OBRA: SALDO DE OBRA: "MEJORAMIENTO, REHABILITACIÓN Y CONSERVACIÓN POR NIVELES DE SERVICIO Y OPERACIÓN DEL CORREDOR VIAL, LIMA – CANTA – HUAYLLAY –DV. COCHAMARCA – EMP.PE 3N" (SALDO DE OBRAS INICIALES (OI) TRAMO 2 CANTA - HUALLAY LONGITUD: 95.2 KMS.
 MONTO DE OBRAS INICIALES : 338,725,656.80
 SUPERVISOR: CONSORCIO CESEL - CAL Y MAYOR
 CONTRATO DE CONSULTORIA DE OBRA N° 077-2014-MTC/20) ADENDA No. 4 DE FECHA,24-09-2019 LA OBRA ACTUALMENTE ESTA EN ACTIVIDAD ,
 VISITA DE SEGUIMIENTO Y MONITOREO A LAS OFICINAS DE LA SUPERVISION Y CONTRATISTA
 VISITA DE SEGUIMIENTO Y MONITOREO AL TRAMO 2 (OBRAS INICIALES) : DESDE KM. 0+000 AL KM. 13+200
 ELABORACION DE INFORMES Y LABORES DE OFICINA

Panel Fotográfico de la Bitacora de Obras

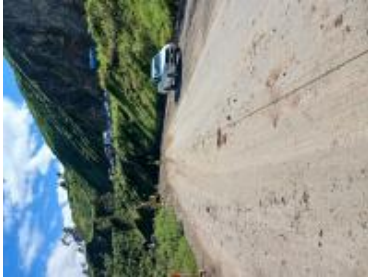
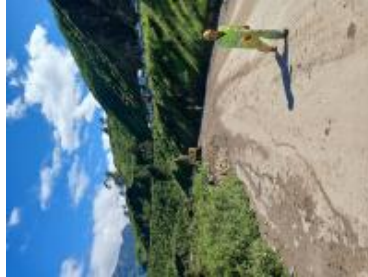
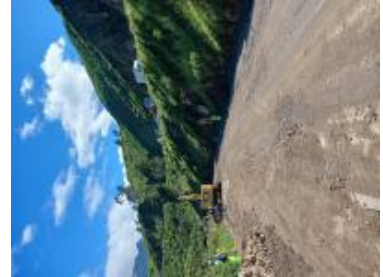
PROGRESIVAS KM. 1+940 a KM. 2+200

VISITA DE SEGUIMIENTO Y MONITOREO AL TRAMO 2 (OBRAS INICIALES) : ZONA DONDE SE CONSTRUYE MURO DE SUELO REFORZADO MSRR 05 Y MSRR06 (ACCESO PROVISIONAL)

En las progresivas Km. 1+940 al Km. 2+200 se realiza visita de seguimiento y monitoreo en el sector do de se construyen dos muros de suelo reforzado MSRR05 Y ,MSRR06. donde actualmente se utiliza un acceso provisional en el lado izquierdo de la plataforma, esto es provisional mientras se realiza el mantenimiento de la via Canta-Obrajillo-Acochaca y empalmes a travez del Km. 13+200

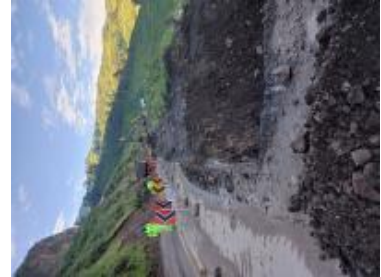
PROGRESIVAS KM. 1+940

VISITA DE SEGUIMIENTO Y MONITOREO AL TRAMO 2 (OBRAS INICIALES) : ZONA DONDE SE CONSTRUYE MURO DE SUELO REFORZADO MSRR 05 (ACCESO PROVISIONAL)

En las progresivas Km. 1+940 ase realiza visita de seguimiento y monitoreo en el sector donde se realiza la excavación para la construcción de muro de suelo reforzado MSR05. donde actualmente se utiliza un acceso provisional en el lado izquierdo de la plataforma, esto es provisional mientras se realiza el mantenimiento de la via Canta-Obrajillo-Acochaca y empalmes a travez del Km. 13+200

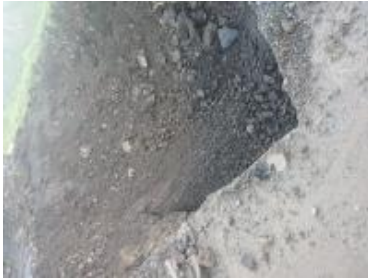
PROGRESIVAS KM. 1+980
VISITA DE SEGUIMIENTO Y MONITOREO AL TRAMO 2 (OBRAS INICIALES) : ZONA DONDE SE CONSTRUYE MURO DE SUELO REFORZADO MSRR 05 (ACCESO PROVISIONAL)

En las progresivas Km. 1+980 ase realiza visita de seguimiento y monitoreo en el sector donde se realiza la excavación para la construcción de muro de suelo reforzado MSR05. donde actualmente se utiliza un acceso provisional en el lado izquierdo de la plataforma, esto es provisional mientras se realiza el mantenimiento de la vía Canta-Obrajillo-Acochaca y empalmes a travez del Km. 13+200. En el sector MSR05 se utiliza una excavadora de oruga y 4 volquetes , trabajan 1 capataz, 1 operador 4 choferes, 6 obreros

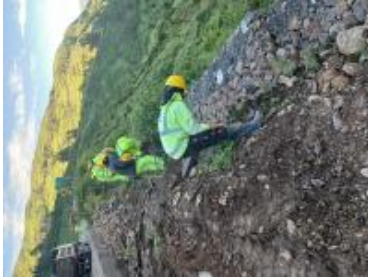
PROGRESIVAS KM. 2+020
VISITA DE SEGUIMIENTO Y MONITOREO AL TRAMO 2 (OBRAS INICIALES) : REMOCION DE MURO DE GAVIONES

En las progresivas Km. 2+020 se realiza visita de seguimiento y monitoreo en el sector donde se realiza la excavación para la construcción de muro de suelo reforzado. donde también se realiza la remoción de rocas de muros de gaviones existentes, se recupera la piedra para ser reutilizados, trabajan 1 capataz y 7 obreros en esta actividad,

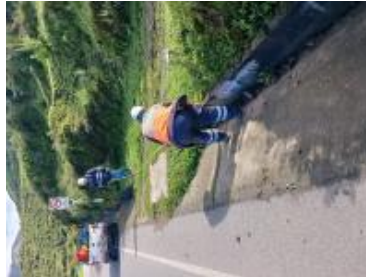
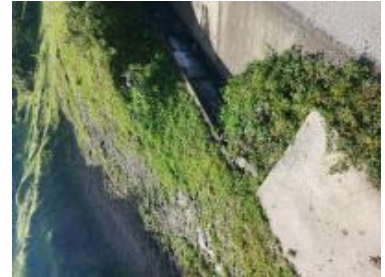
PROGRESIVA KM. 8+600 A 8+606

VISITA DE SEGUIMIENTO Y MONITOREO AL TRAMO 2 (OBRAS INICIALES): VISITA A SITIO DONDE REQUIERE LA CONSTRUCCION DE PASE VEHICULAR

En la progresiva Km. 8+600 al Km. 8+606se realiza visita a sitio donde se requiere la construcción de pase vehicular en el lado derecho de la via. La Contratista iniciara la construcción de este pase de acuerdo al expediente técnico del saldo de obra.

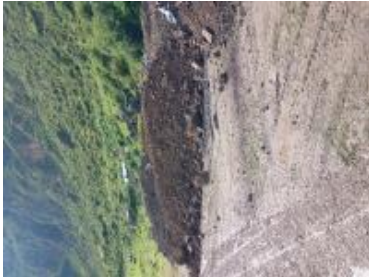
PROGRESIVA KM. 17+280

VISITA DE SEGUIMIENTO Y MONITOREO AL TRAMO 2 (OBRAS INICIALES): VISITA A SITIO DONDE SE ACOPIA PROVISIONALMENTE MATERIAL DE EXCAVACIÓN DE LOS MUROS

En la progresiva Km. 17+280 se realiza visita a sitio de acopio provisional donde se transporta el material de excavación para la construcción de muros de suelo reforzado , este material sera transportado al DME Km. 42

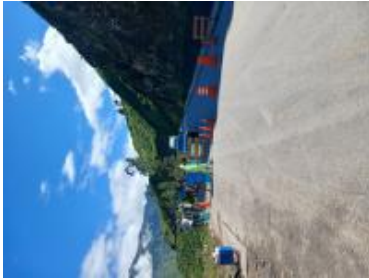
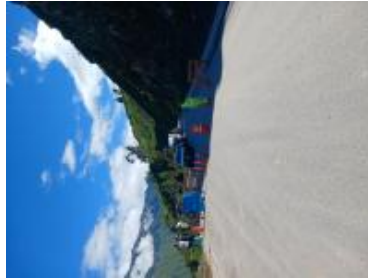
PROGRESIVA KM. 2+260

VISITA DE SEGUIMIENTO Y MONITOREO AL TRAMO 2 (OBRAS INICIALES) : ZONA DONDE SE CONSTRUYE MURO DE SUELO REFORZADO MSRR 06 (ACCESO PROVISIONAL)

En las progresivas Km. 2+260 se realiza visita de seguimiento y monitoreo en el sector donde se realiza la excavación para la construcción de muro de suelo reforzado MSR06. donde actualmente se utiliza un acceso provisional en el lado izquierdo de la plataforma, esto es provisional mientras se realiza el mantenimiento de la vía Canta-Obrajillo-Acochaca y empalmes a travez del Km. 13+200. En el sector MSR06 se utiliza una excavadora de oruga y 5 volquetes , trabajan 1 capataz, 1 operador 5 choferes, 6 obreros

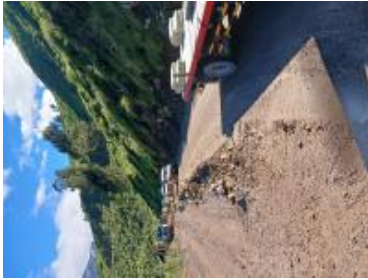
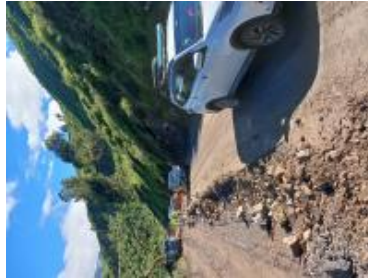
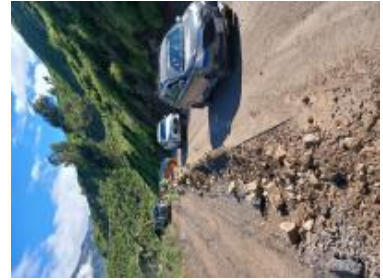
PROGRESIVAS KM. 1+940 al KM. 2+000

VISITA DE SEGUIMIENTO Y MONITOREO AL TRAMO 2 (OBRAS INICIALES) : ZONA DONDE SE CONSTRUYE MURO DE SUELO REFORZADO MSRR 05 (ACCESO PROVISIONAL)

En las progresivas Km. 1+940 al km. 2+000 se realiza visita de seguimiento y monitoreo en el sector donde se realiza la excavación para la construcción de muro de suelo reforzado MSR05. donde actualmente se utiliza un acceso provisional en el lado izquierdo de la plataforma, esto es provisional mientras se realiza el mantenimiento de la via Canta-Obrajillo-Acochaca y empalmes a travez del Km. 13+200. Se le da paso al transito vehicular cada cierto tiempo, por este pase provisional mientras la profundidad de la excavación este poca profunda.

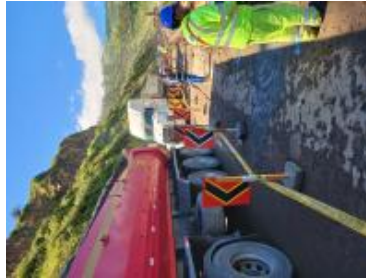
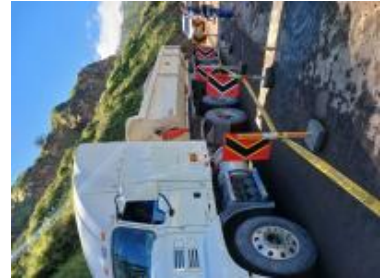
PROGRESIVAS KM. 1+940 al KM. 2+200 VISITA DE SEGUIMIENTO Y MONITOREO AL TRAMO 2 (OBRAS INICIALES) : ZONA DONDE SE CONSTRUYE MURO DE SUELO REFORZADO MSRR 05 (ACCESO PROVISIONAL)

En las progresivas Km. 1+940 al km. 2+200 se realiza visita de seguimiento y monitoreo en el sector donde se realiza la excavación para la construcción de muro de suelo reforzado MSR05. donde actualmente se utiliza un acceso provisional en el lado izquierdo de la plataforma, esto es provisional mientras se realiza el mantenimiento de la via Canta-Obrajillo-Acochaca y empalmes a travez del Km. 13+200. Se le da paso al transito vehicular cada cierto tiempo (incluyendo el pase de vehiculos pesados , por este pase provisional mientras la profundidad de la excavación este poca profunda.

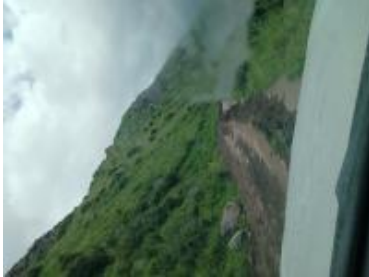
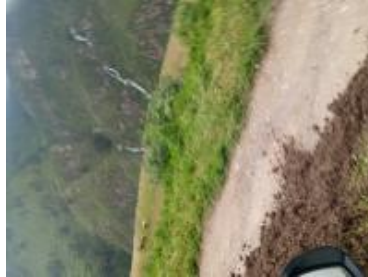
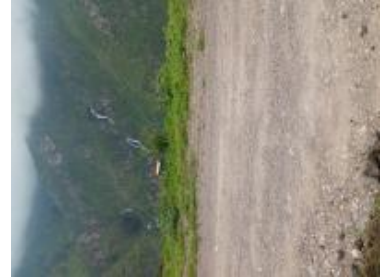
PROGRESIVA 13+200
VISITA DE SEGUIMIENTO Y MONITOREO AL TRAMO 2 (OBRAS INICIALES) : ACCESO PROVISIONAL DE VEHICULOS MENORES

En la progresiva Km. 13+200 se realiza visita al acceso provisional via Canta - Obrajillo-Acochaca y empalme a travez del Km. 13+200 , donde actualmente se le realiza el ensanche y mantenimiento necesario para el pase de los vehiculos livianos hasta 2 toneladas, mientras se construye los muros de suelo reforzado.

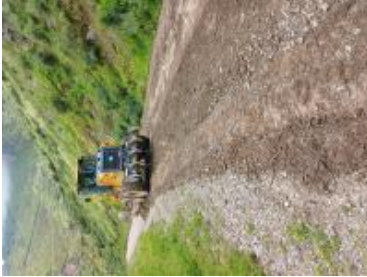
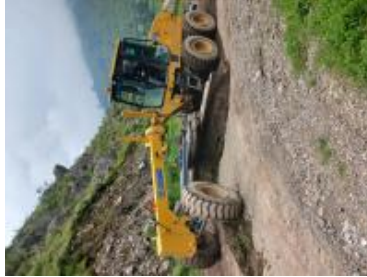
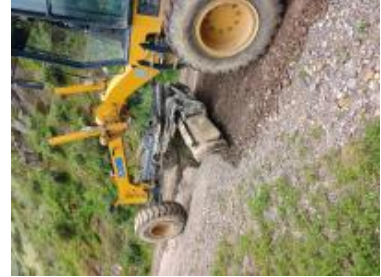
PROGRESIVA 13+200
VISITA DE SEGUIMIENTO Y MONITOREO AL TRAMO 2 (OBRAS INICIALES) : ACCESO PROVISIONAL DE VEHICULOS MENORES

En la progresiva Km. 13+200 se realiza visita al acceso provisional via Canta - Obrajillo-Acochaca y empalme a travez del Km. 13+200 , donde actualmente se le realiza el ensanche y mantenimiento necesario para el pase de los vehiculos livianos hasta 2 toneladas, mientras se construye los muros de suelo reforzado. Se utiliza una motoniveladora y una compactadora de rodillo, Trabajan 1 capataz, 2 operadores, 2 vigías.

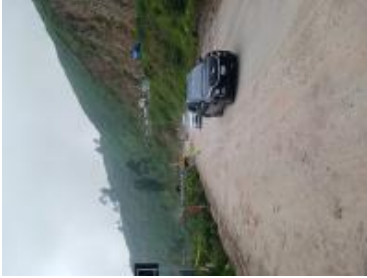
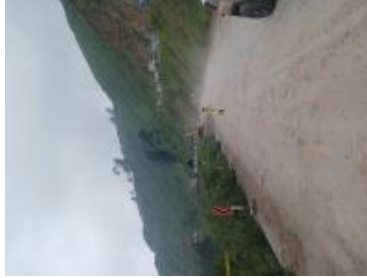
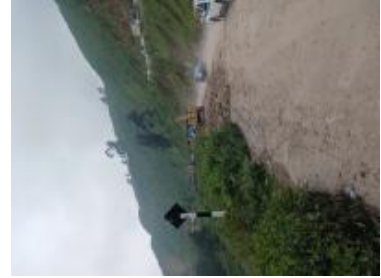
PROGRESIVAS KM. 1+940 al KM. 2+000

VISITA DE SEGUIMIENTO Y MONITOREO AL TRAMO 2 (OBRAS INICIALES) : ZONA DONDE SE CONSTRUYE MURO DE SUELO REFORZADO MSRR 05 (ACCESO PROVISIONAL)

En las progresivas Km. 1+940 al km. 2+000 se realiza visita de seguimiento y monitoreo en el sector donde se realiza la excavación para la construcción de muro de suelo reforzado MSR05. donde actualmente se utiliza un acceso provisional en el lado izquierdo de la plataforma, esto es provisional mientras se realiza el mantenimiento de la via Canta-Obrajillo-Acochaca y empalmes a travez del Km. 13+200. Se le da paso al transito vehicular cada cierto tiempo, por este pase provisional mientras la profundidad de la excavación este poca profunda.
