BITACORA ELECTRÓNICA DE OBRA

NUMERO DE INFORME No. 0116-2024
 CONTRATO DE OBRA: No. 103-2019-MTC/ 20 de fecha 24/09/2019
 EMPRESA CONTRATISTA: CHINA ROAD AND BRIDGE CORPORATION SUCURSAL PERU
 OBRA: SALDO DE OBRA: "MEJORAMIENTO, REHABILITACIÓN Y CONSERVACIÓN POR NIVELES DE SERVICIO Y OPERACIÓN DEL CORREDOR VIAL, LIMA – CANTA – HUAYLLAY –DV. COCHAMARCA – EMP.PE 3N" (SALDO DE OBRAS INICIALES (OI) TRAMO 2 CANTA - HUALLAY LONGITUD: 95.2 KMS.
 MONTO DE OBRAS INICIALES : 338,725,656.80
 SUPERVISOR: CONSORCIO CESEL - CAL Y MAYOR
 CONTRATO DE CONSULTORIA DE OBRA N° 077-2014-MTC/20) ADENDA No. 4 DE FECHA,24-09-2019 LA OBRA ACTUALMENTE ESTA EN ACTIVIDAD ,
 VISITA DE SEGUIMIENTO Y MONITOREO A LAS OFICINAS DE LA SUPERVISION Y CONTRATISTA
 VISITA DE SEGUIMIENTO Y MONITOREO AL TRAMO 2 (OBRAS INICIALES) : DESDE KM. 0+000 AL KM. 13+200
 ELABORACION DE INFORMES Y LABORES DE OFICINA

Panel Fotográfico de la Bitacora de Obras

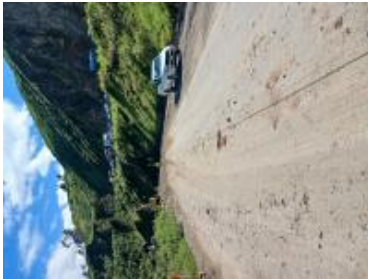
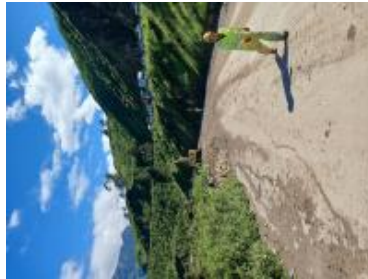
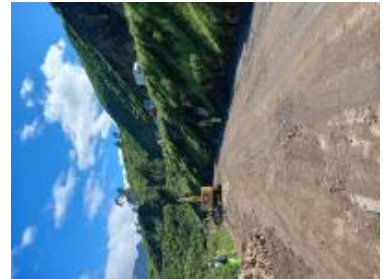
PROGRESIVAS KM. 1+940 a KM. 2+200

VISITA DE SEGUIMIENTO Y MONITOREO AL TRAMO 2 (OBRAS INICIALES) : ZONA DONDE SE CONSTRUYE MURO DE SUELO REFORZADO MSRR 05 Y MSRR06 (ACCESO PROVISIONAL)

En las progresivas Km. 1+940 al Km. 2+200 se realiza visita de seguimiento y monitoreo en el sector do de se construyen dos muros de suelo reforzado MSRR05 Y ,MSRR06. donde actualmente se utiliza un acceso provisional en el lado izquierdo de la plataforma, esto es provisional mientras se realiza el mantenimiento de la via Canta-Obrajillo-Acochaca y empalmes a travez del Km. 13+200

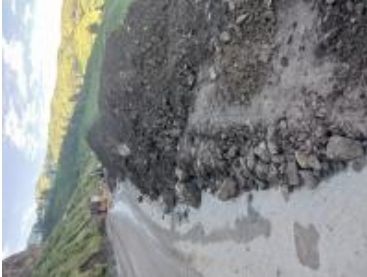
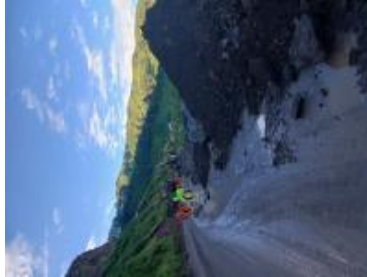
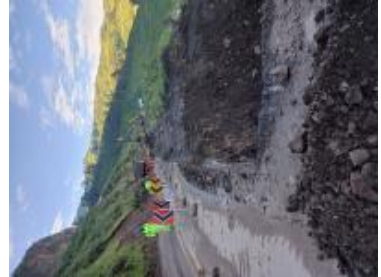
PROGRESIVAS KM. 1+940

VISITA DE SEGUIMIENTO Y MONITOREO AL TRAMO 2 (OBRAS INICIALES) : ZONA DONDE SE CONSTRUYE MURO DE SUELO REFORZADO MSRR 05 (ACCESO PROVISIONAL)

En las progresivas Km. 1+940 ase realiza visita de seguimiento y monitoreo en el sector donde se realiza la excavación para la construcción de muro de suelo reforzado MSR05. donde actualmente se utiliza un acceso provisional en el lado izquierdo de la plataforma, esto es provisional mientras se realiza el mantenimiento de la via Canta-Obrajillo-Acochaca y empalmes a travez del Km. 13+200

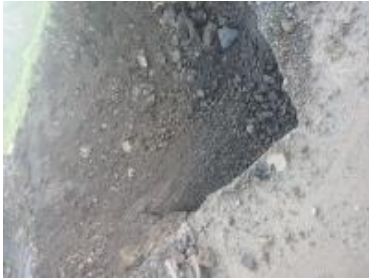
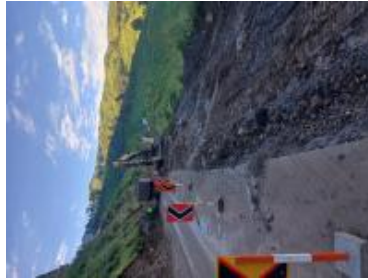
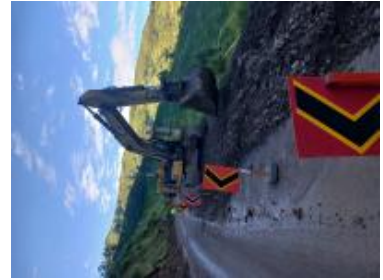
PROGRESIVAS KM. 1+980

VISITA DE SEGUIMIENTO Y MONITOREO AL TRAMO 2 (OBRAS INICIALES) : ZONA DONDE SE CONSTRUYE MURO DE SUELO REFORZADO MSRR 05 (ACCESO PROVISIONAL)

En las progresivas Km. 1+980 ase realiza visita de seguimiento y monitoreo en el sector donde se realiza la excavación para la construcción de muro de suelo reforzado MSR05. donde actualmente se utiliza un acceso provisional en el lado izquierdo de la plataforma, esto es provisional mientras se realiza el mantenimiento de la vía Canta-Obrajillo-Acochaca y empalmes a travez del Km. 13+200. En el sector MSR05 se utiliza una excavadora de oruga y 4 volquetes , trabajan 1 capataz, 1 operador 4 choferes, 6 obreros

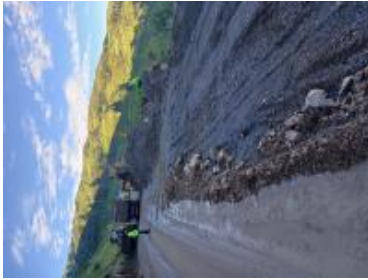
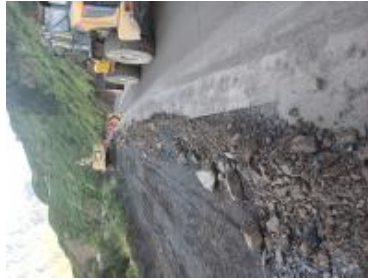
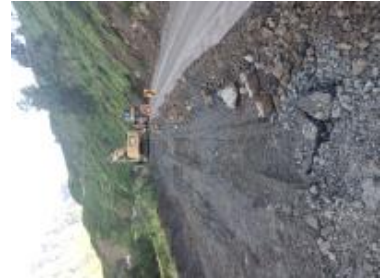
PROGRESIVAS KM. 2+000

VISITA DE SEGUIMIENTO Y MONITOREO AL TRAMO 2 (OBRAS INICIALES) : ZONA DONDE SE CONSTRUYE MURO DE SUELO REFORZADO MSRR 05 (ACCESO PROVISIONAL)

En las progresivas Km. 2+000 ase realiza visita de seguimiento y monitoreo en el sector donde se realiza la excavación para la construcción de muro de suelo reforzado MSR05. donde actualmente se utiliza un acceso provisional en el lado izquierdo de la plataforma, esto es provisional mientras se realiza el mantenimiento de la vía Canta-Obrajillo-Acochaca y empalmes a travez del Km. 13+200. En el sector MSR05 se utiliza una excavadora de oruga y 4 volquetes , trabajan 1 capataz, 1 operador 4 choferes, 6 obreros

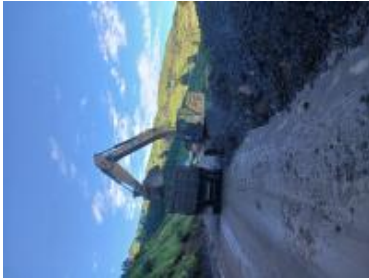
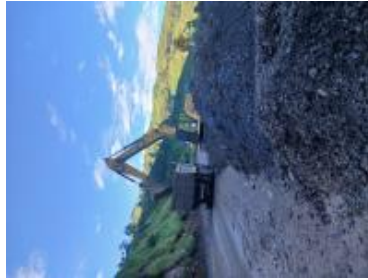
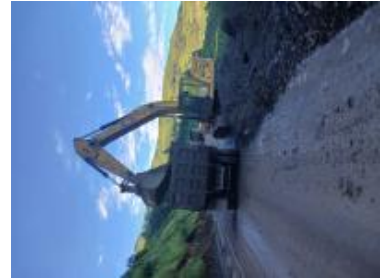
PROGRESIVAS KM. 2+020

VISITA DE SEGUIMIENTO Y MONITOREO AL TRAMO 2 (OBRAS INICIALES) : ZONA DONDE SE CONSTRUYE MURO DE SUELO REFORZADO MSRR 06 (ACCESO PROVISIONAL)

En las progresivas Km. 2+020 ase realiza visita de seguimiento y monitoreo en el sector donde se realiza la excavación para la construcción de muro de suelo reforzado MSR06. donde actualmente se utiliza un acceso provisional en el lado izquierdo de la plataforma, esto es provisional mientras se realiza el mantenimiento de la vía Canta-Obrajillo-Acochaca y empalmes a travez del Km. 13+200. En el sector MSR06 se utiliza una excavadora de oruga y 5 volquetes , trabajan 1 capataz, 1 operador 5 choferes, 6 obreros

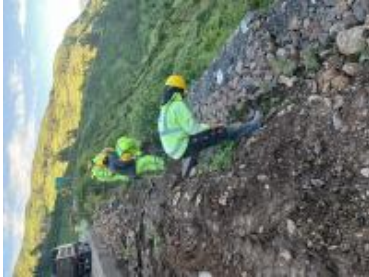
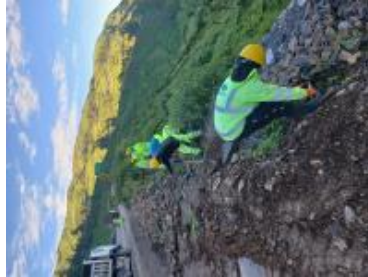
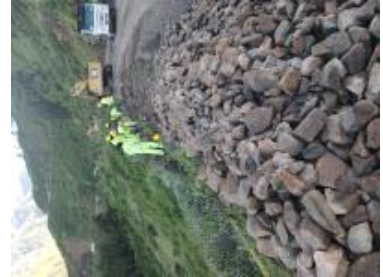
PROGRESIVAS KM. 2+020
VISITA DE SEGUIMIENTO Y MONITOREO AL TRAMO 2 (OBRAS INICIALES) : REMOCION DE MURO DE GAVIONES

En las progresivas Km. 2+020 se realiza visita de seguimiento y monitoreo en el sector donde se realiza la excavación para la construcción de muro de suelo reforzado. donde también se realiza la remoción de rocas de muros de gaviones existentes, se recupera la piedra para ser reutilizados, trabajan 1 capataz y 7 obreros en esta actividad,

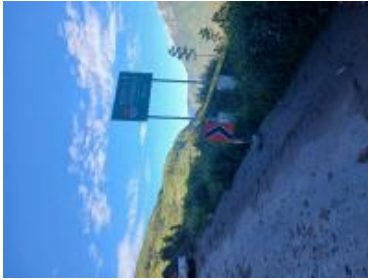
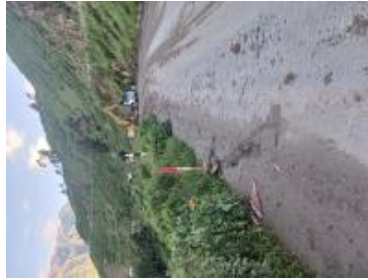
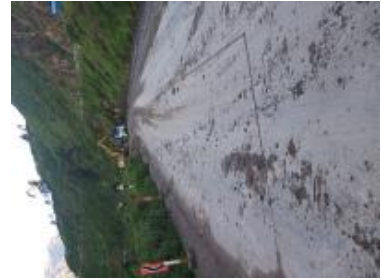
PROGRESIVA KM. 2+200

VISITA DE SEGUIMIENTO Y MONITOREO AL TRAMO 2 (OBRAS INICIALES) : ZONA DONDE SE CONSTRUYE MURO DE SUELO REFORZADO MSRR 06 (ACCESO PROVISIONAL)

En las progresivas Km. 2+200 se realiza visita de seguimiento y monitoreo en el sector donde se realiza la excavación para la construcción de muro de suelo reforzado MSR06. donde actualmente se utiliza un acceso provisional en el lado izquierdo de la plataforma, esto es provisional mientras se realiza el mantenimiento de la vía Canta-Obrajillo-Acochaca y empalmes a travez del Km. 13+200. En el sector MSR06 se utiliza una excavadora de oruga y 5 volquetes , trabajan 1 capataz, 1 operador 5 choferes, 6 obreros

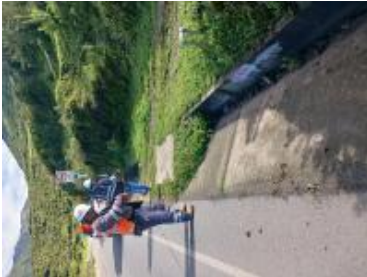
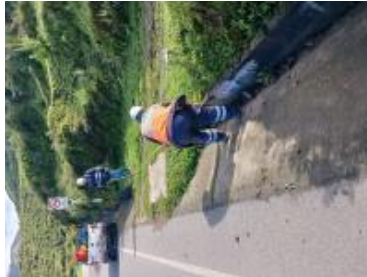
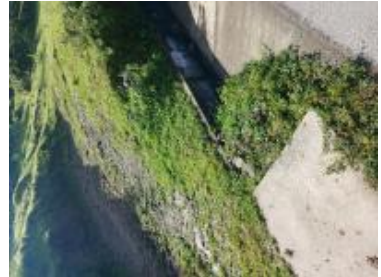
PROGRESIVA KM. 8+600 A 8+606

VISITA DE SEGUIMIENTO Y MONITOREO AL TRAMO 2 (OBRAS INICIALES): VISITA A SITIO DONDE REQUIERE LA CONSTRUCCION DE PASE VEHICULAR

En la progresiva Km. 8+600 al Km. 8+606se realiza visita a sitio donde se requiere la construcción de pase vehicular en el lado derecho de la via. La Contratista iniciara la construcción de este pase de acuerdo al expediente técnico del saldo de obra.

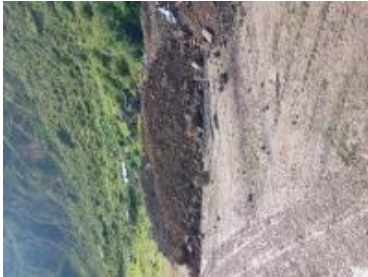
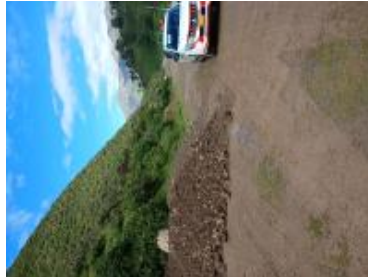
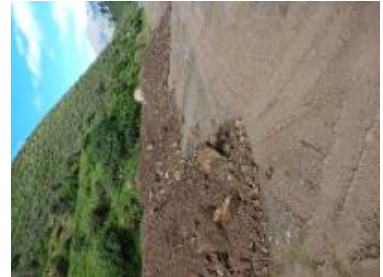
PROGRESIVA KM. 17+280

VISITA DE SEGUIMIENTO Y MONITOREO AL TRAMO 2 (OBRAS INICIALES): VISITA A SITIO DONDE SE ACOPIA PROVISIONALMENTE MATERIAL DE EXCAVACIÓN DE LOS MUROS

En la progresiva Km. 17+280 se realiza visita a sitio de acopio provisional donde se transporta el material de excavación para la construcción de muros de suelo reforzado , este material sera transportado al DME Km. 42

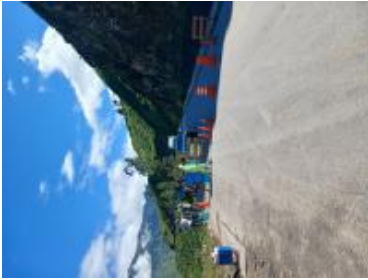
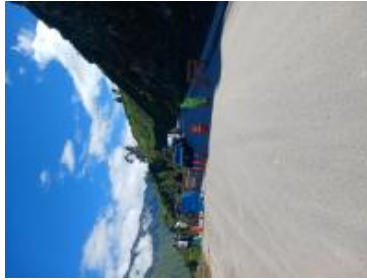
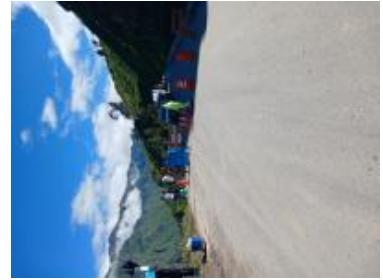
PROGRESIVA KM. 2+260

VISITA DE SEGUIMIENTO Y MONITOREO AL TRAMO 2 (OBRAS INICIALES) : ZONA DONDE SE CONSTRUYE MURO DE SUELO REFORZADO MSRR 06 (ACCESO PROVISIONAL)

En las progresivas Km. 2+260 se realiza visita de seguimiento y monitoreo en el sector donde se realiza la excavación para la construcción de muro de suelo reforzado MSR06. donde actualmente se utiliza un acceso provisional en el lado izquierdo de la plataforma, esto es provisional mientras se realiza el mantenimiento de la vía Canta-Obrajillo-Acochaca y empalmes a travez del Km. 13+200. En el sector MSR06 se utiliza una excavadora de oruga y 5 volquetes , trabajan 1 capataz, 1 operador 5 choferes, 6 obreros

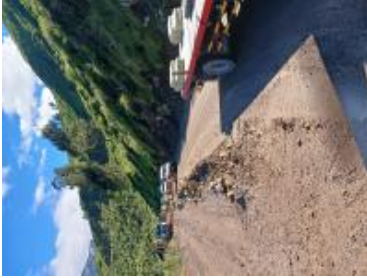
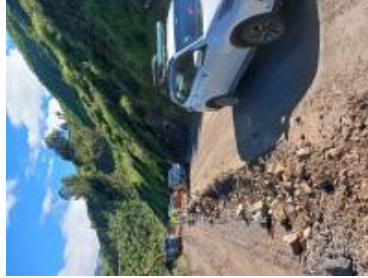
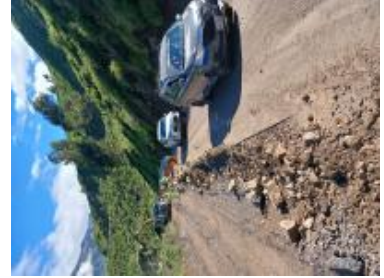
PROGRESIVAS KM. 1+940 al KM. 2+000

VISITA DE SEGUIMIENTO Y MONITOREO AL TRAMO 2 (OBRAS INICIALES) : ZONA DONDE SE CONSTRUYE MURO DE SUELO REFORZADO MSRR 05 (ACCESO PROVISIONAL)

En las progresivas Km. 1+940 al km. 2+000 se realiza visita de seguimiento y monitoreo en el sector donde se realiza la excavación para la construcción de muro de suelo reforzado MSR05. donde actualmente se utiliza un acceso provisional en el lado izquierdo de la plataforma, esto es provisional mientras se realiza el mantenimiento de la via Canta-Obrajillo-Acochaca y empalmes a travez del Km. 13+200. Se le da paso al transito vehicular cada cierto tiempo, por este pase provisional mientras la profundidad de la excavación este poca profunda.

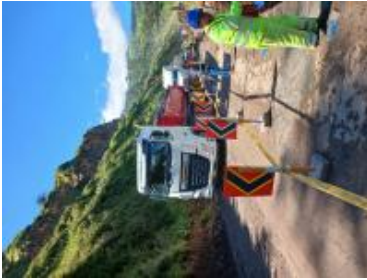
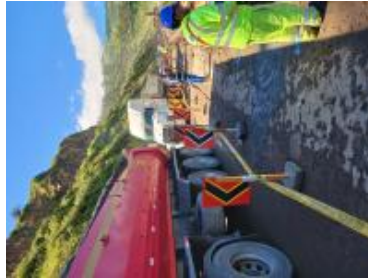
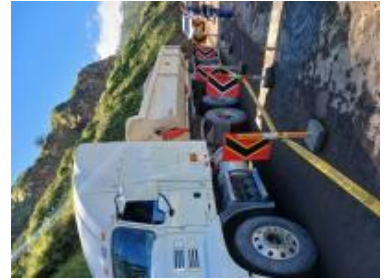
PROGRESIVAS KM. 1+940 al KM. 2+200 VISITA DE SEGUIMIENTO Y MONITOREO AL TRAMO 2 (OBRAS INICIALES) : ZONA DONDE SE CONSTRUYE MURO DE SUELO REFORZADO MSRR 05 (ACCESO PROVISIONAL)

En las progresivas Km. 1+940 al km. 2+200 se realiza visita de seguimiento y monitoreo en el sector donde se realiza la excavación para la construcción de muro de suelo reforzado MSR05. donde actualmente se utiliza un acceso provisional en el lado izquierdo de la plataforma, esto es provisional mientras se realiza el mantenimiento de la via Canta-Obrajillo-Acochaca y empalmes a travez del Km. 13+200. Se le da paso al transito vehicular cada cierto tiempo (incluyendo el pase de vehiculos pesados , por este pase provisional mientras la profundidad de la excavación este poca profunda.

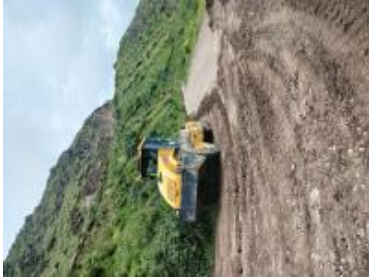
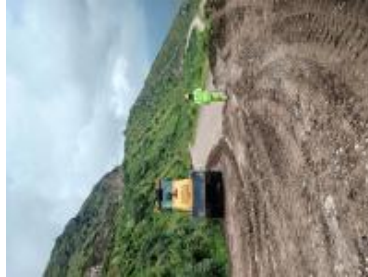
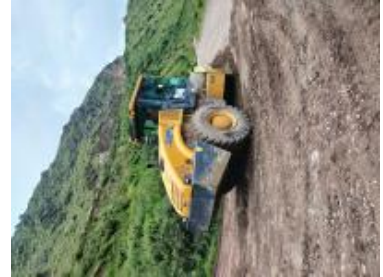
PROGRESIVA 13+200
VISITA DE SEGUIMIENTO Y MONITOREO AL TRAMO 2 (OBRAS INICIALES) : ACCESO PROVISIONAL DE VEHICULOS MENORES

En la progresiva Km. 13+200 se realiza visita al acceso provisional via Canta - Obrajillo-Acochaca y empalme a travez del Km. 13+200 , donde actualmente se le realiza el ensanche y mantenimiento necesario para el pase de los vehiculos livianos hasta 2 toneladas, mientras se construye los muros de suelo reforzado.

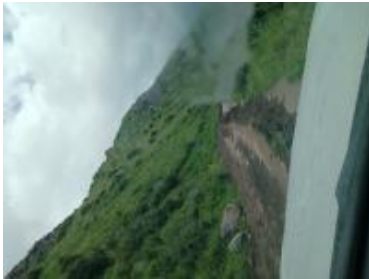
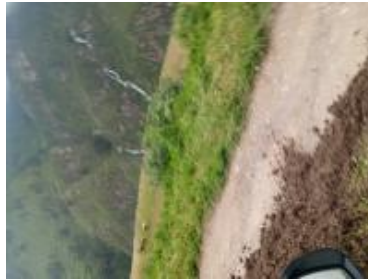
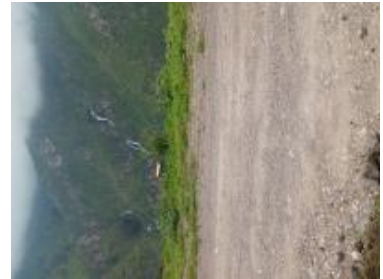
PROGRESIVA 13+200
VISITA DE SEGUIMIENTO Y MONITOREO AL TRAMO 2 (OBRAS INICIALES) : ACCESO PROVISIONAL DE VEHICULOS MENORES

En la progresiva Km. 13+200 se realiza visita al acceso provisional via Canta - Obrajillo-Acochaca y empalme a travez del Km. 13+200 , donde actualmente se le realiza el ensanche y mantenimiento necesario para el pase de los vehiculos livianos hasta 2 toneladas, mientras se construye los muros de suelo reforzado.

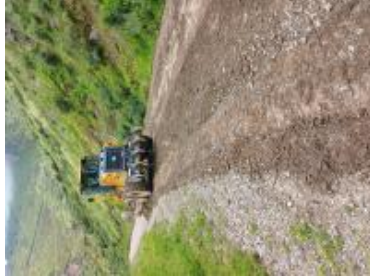
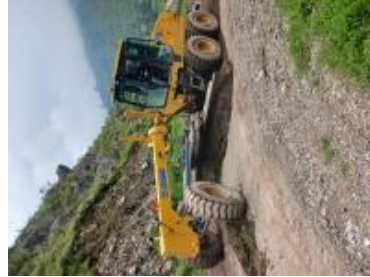
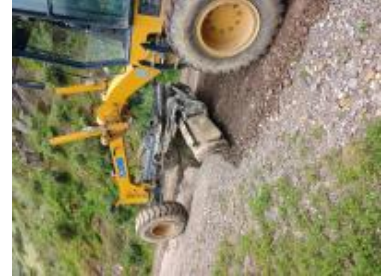
PROGRESIVA 13+200
VISITA DE SEGUIMIENTO Y MONITOREO AL TRAMO 2 (OBRAS INICIALES) : ACCESO PROVISIONAL DE VEHICULOS MENORES

En la progresiva Km. 13+200 se realiza visita al acceso provisional via Canta - Obrajillo-Acochaca y empalme a travez del Km. 13+200 , donde actualmente se le realiza el ensanche y mantenimiento necesario para el pase de los vehiculos livianos hasta 2 toneladas, mientras se construye los muros de suelo reforzado. Se utiliza una motoniveladora y una compactadora de rodillo, Trabajan 1 capataz, 2 operadores, 2 vigías.

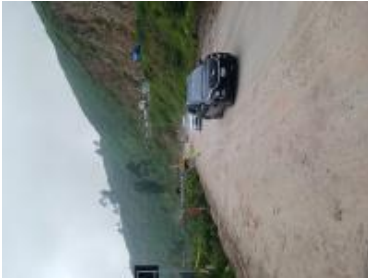
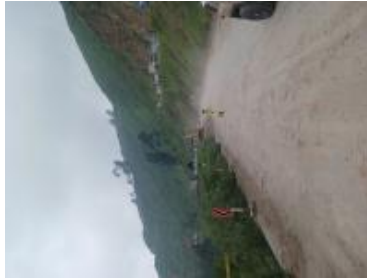
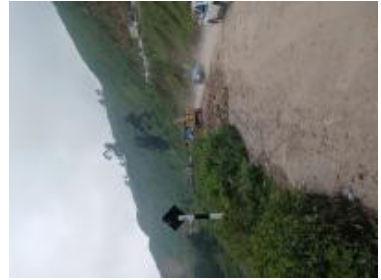
PROGRESIVAS KM. 1+940 al KM. 2+000

VISITA DE SEGUIMIENTO Y MONITOREO AL TRAMO 2 (OBRAS INICIALES) : ZONA DONDE SE CONSTRUYE MURO DE SUELO REFORZADO MSRR 05 (ACCESO PROVISIONAL)

En las progresivas Km. 1+940 al km. 2+000 se realiza visita de seguimiento y monitoreo en el sector donde se realiza la excavación para la construcción de muro de suelo reforzado MSR05. donde actualmente se utiliza un acceso provisional en el lado izquierdo de la plataforma, esto es provisional mientras se realiza el mantenimiento de la via Canta-Obrajillo-Acochaca y empalmes a travez del Km. 13+200. Se le da paso al transito vehicular cada cierto tiempo, por este pase provisional mientras la profundidad de la excavación este poca profunda.
