BITACORA ELECTRÓNICA DE OBRA

NUMERO DE INFORME No. 0118-2024
 CONTRATO DE OBRA: No. 103-2019-MTC/ 20 de fecha 24/09/2019
 EMPRESA CONTRATISTA: CHINA ROAD AND BRIDGE CORPORATION SUCURSAL PERU
 OBRA: SALDO DE OBRA: "MEJORAMIENTO, REHABILITACIÓN Y CONSERVACIÓN POR NIVELES DE SERVICIO Y OPERACIÓN DEL CORREDOR VIAL, LIMA – CANTA – HUAYLLAY –DV. COCHAMARCA – EMP.PE 3N" (SALDO DE OBRAS INICIALES (OI) TRAMO 2 CANTA - HUALLAY LONGITUD: 95.2 KMS.
 MONTO DE OBRAS INICIALES : 338,725,656.80
 SUPERVISOR: CONSORCIO CESEL - CAL Y MAYOR
 CONTRATO DE CONSULTORIA DE OBRA N° 077-2014-MTC/20) ADENDA No. 4 DE FECHA,24-09-2019 LA OBRA ACTUALMENTE ESTA EN ACTIVIDAD ,
 VISITA DE SEGUIMIENTO Y MONITOREO A LAS OFICINAS DE LA SUPERVISION Y CONTRATISTA
 VISITA DE SEGUIMIENTO Y MONITOREO AL TRAMO 2 (OBRAS INICIALES) : DESDE KM. 0+000 AL KM. 95+440
 ELABORACION DE INFORMES Y LABORES DE OFICINA

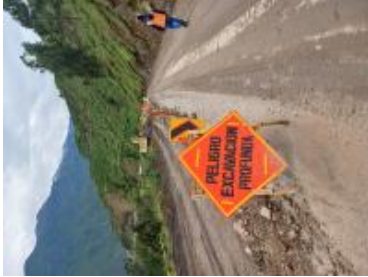
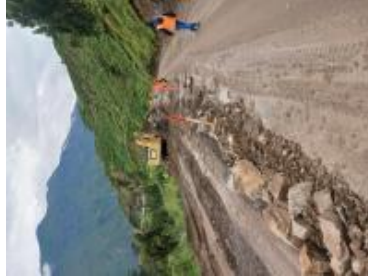
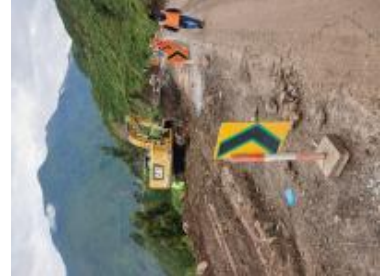
En las progresivas Km. 1+940 AL KM. 2+000 se realiza visita de seguimiento y monitoreo en el sector donde se continua con la excavación para la construcción de muro de suelo reforzado. donde se utiliza una excavadora de oruga y 5 volquetes en esta zona , trabajan 1 capataz , 1 operador , 5 choferes y 4 obreros en esta actividad

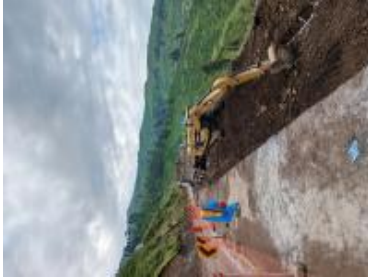
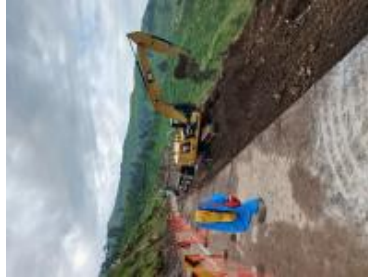
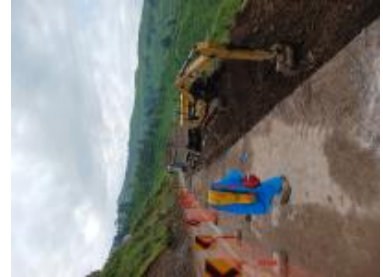
2

En las progresivas Km. 1+940 AL KM. 2+000 se realiza visita de seguimiento y monitoreo en el sector donde se continua con la excavación para la construcción de muro de suelo reforzado. donde se utiliza una excavadora de oruga y 5 volquetes en esta zona , trabajan 1 capataz , 1 operador , 5 choferes y 4 obreros en esta actividad

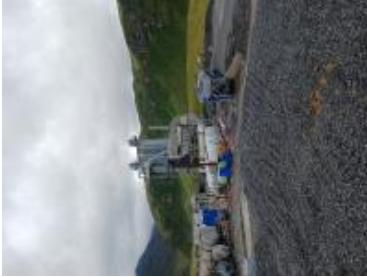
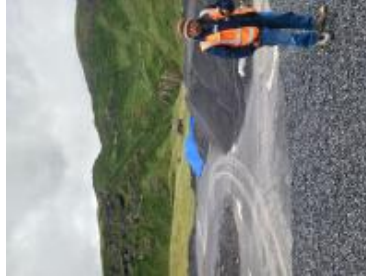
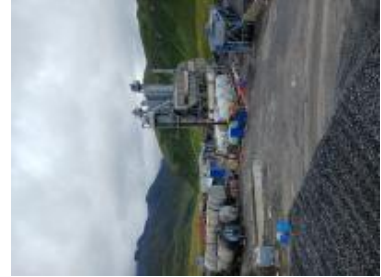
3

En la progresiva Km. 29+000 se realiza visita al área auxiliar utilizado por la Contratista donde se ubican la chancadora y planta de asfalto que actualmente esta sin actividad

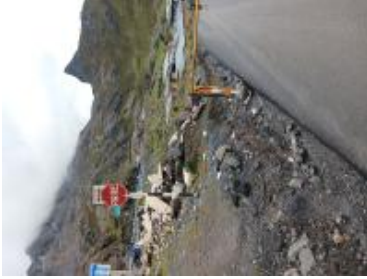
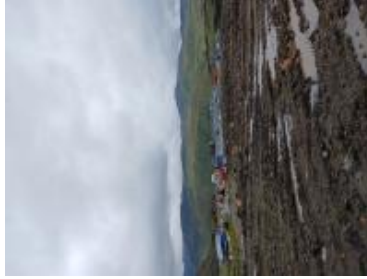
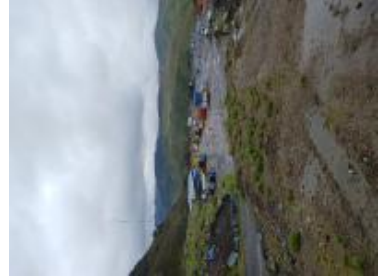
4

En la progresiva Km. 36+000 se realiza visita al área auxiliar utilizado por la Contratista donde se utiliza como acopio.

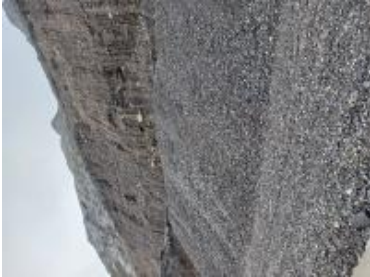
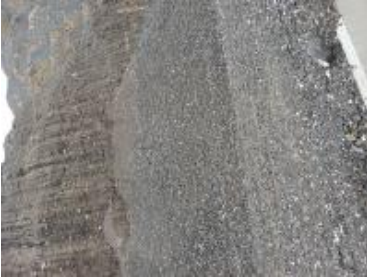
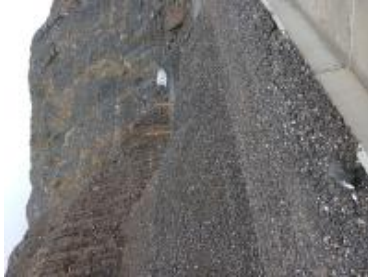
5

En la progresiva Km. 37+500 se realiza visita al área auxiliar utilizado por la Contratista donde se utilizaba como cantera, donde actualmente no se esta explotando la cantera, porque la comunidad de Yantac no permite la explotación de la cantera, porque actualmente han ingresado una nueva directiva de la comunidad, que no permite la entrada al Contratista.

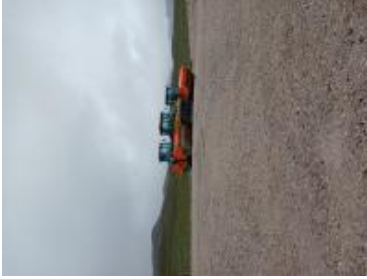
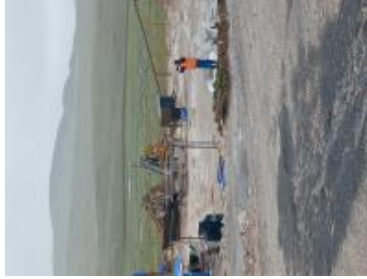
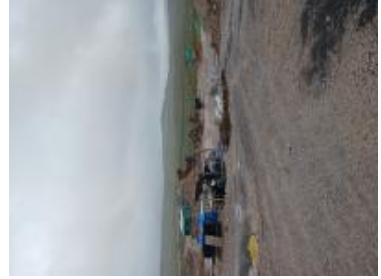
6

En la progresiva Km. 80+140 se realiza visita al área auxiliar utilizado por la Contratista donde se utiliza como sala de maquinas y chancadora y donde se estacionan los equipos y maquinarias de asfalto.

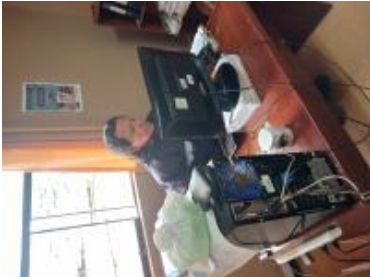
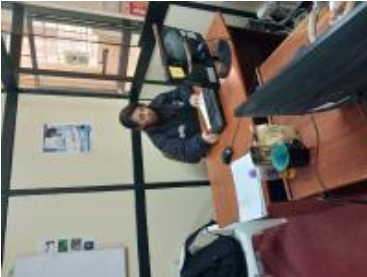
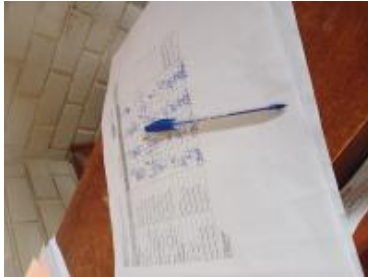
7

En el poblado de Canta, se realiza visita de seguimiento y monitoreo a las oficinas de la supervisión, donde se aprecia la forma de los tareas diarios y se aprecia al personal especialista, técnico y administrativo realizando actividades de oficina.
