BITACORA ELECTRÓNICA DE OBRA

Confirma Bitacora: Si	Nro Informe: 119	Fecha Informe: 01 - 03 - 2024	Nombre De La Obra: CANTA – HUALLAY	Personal Encargado: BORIS WALTER AYLLÓN CARCELÉN		
Foto Bitacora:	Foto Bitacora 2:	Foto Bitacora 3:	Foto Bitacora 4:	Foto Bitacora 5:	Foto Bitacora 6:

NUMERO DE INFORME No. 0119-2024
 CONTRATO DE OBRA: No. 103-2019-MTC/ 20 de fecha 24/09/2019
 EMPRESA CONTRATISTA: CHINA ROAD AND BRIDGE CORPORATION SUCURSAL PERU
 OBRA: SALDO DE OBRA: "MEJORAMIENTO, REHABILITACIÓN Y CONSERVACIÓN POR NIVELES DE SERVICIO Y OPERACIÓN DEL CORREDOR VIAL, LIMA – CANTA – HUAYLLAY –DV. COCHAMARCA – EMP.PE 3N" (SALDO DE OBRAS INICIALES (OI) TRAMO 2 CANTA - HUALLAY LONGITUD: 95.2 KMS.
 MONTO DE OBRAS INICIALES : 338,725,656.80
 SUPERVISOR: CONSORCIO CESEL - CAL Y MAYOR
 CONTRATO DE CONSULTORIA DE OBRA N° 077-2014-MTC/20) ADENDA No. 4 DE FECHA,24-09-2019 LA OBRA ACTUALMENTE ESTA EN ACTIVIDAD ,
 VISITA DE SEGUIMIENTO Y MONITOREO A LAS OFICINAS DE LA SUPERVISION Y CONTRATISTA
 VISITA DE SEGUIMIENTO Y MONITOREO AL TRAMO 2 (OBRAS INICIALES) : DESDE KM. 0+000 AL KM. 95+440
 ELABORACION DE INFORMES Y LABORES DE OFICINA

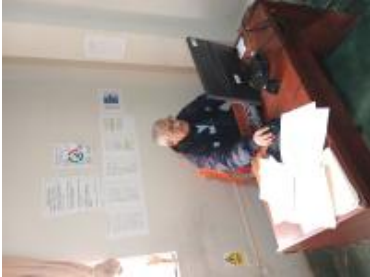
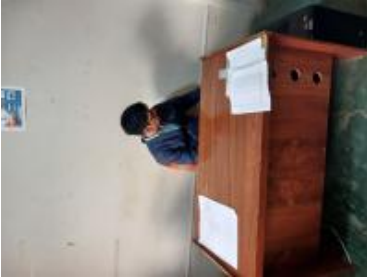
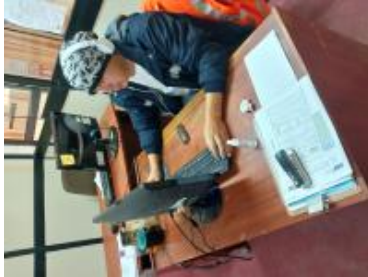
POBLADO DE CANTA
VISITA DE SEGUIMIENTO Y MONITOREO AL TRAMO 2 (OBRAS INICIALES) : VISITA A LAS OFICINAS DE LA SUPERVISIÓN

En el poblado de Canta, se realiza visita de seguimiento y monitoreo a las oficinas de la supervisión, donde se aprecia la forma de los tareas diarios y se aprecia al personal especialista, técnico y administrativo realizando actividades de oficina

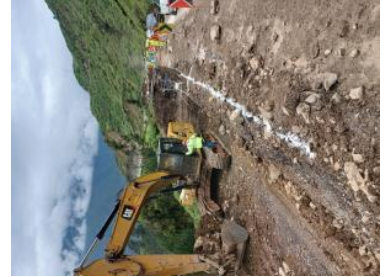
PROGRESIVAS KM. 1+940 AL KM 2+000

En las progresivas Km. 1+940 AL KM. 2+000 se realiza visita de seguimiento y monitoreo en el sector donde se continua con la excavación para la construcción de muro de suelo reforzado. donde se utiliza una excavadora de oruga y 5 volquetes en esta zona , trabajan 1 capataz , 1 operador , 5 choferes y 4 obreros en esta actividad

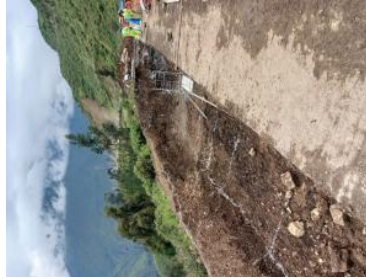
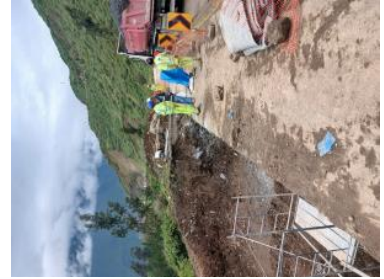
PROGRESIVAS KM. 1+940 AL KM 2+000

En las progresivas Km. 1+940 AL KM. 2+000 se realiza visita de seguimiento y monitoreo en el sector donde se continua con la excavación para la construcción de muro de suelo reforzado. donde se utiliza una excavadora de oruga y 5 volquetes en esta zona , trabajan 1 capataz , 1 operador , 5 choferes y 4 obreros en esta actividad

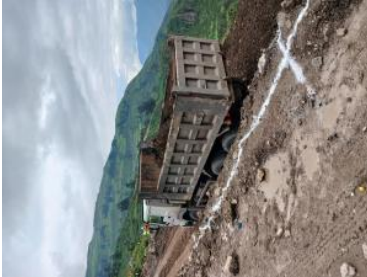
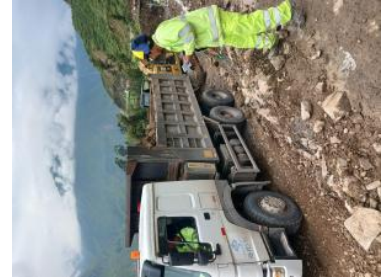
PROGRESIVAS KM. 1+960 AL KM 2+000

En las progresivas Km. 1+960 AL KM. 2+000 se realiza visita de seguimiento y monitoreo en el sector donde se continua con la excavación para la construcción de muro de suelo reforzado. donde se utiliza una excavadora de oruga y 5 volquetes en esta zona , trabajan 1 capataz , 1 operador , 5 choferes y 4 obreros en esta actividad. Actualmente se transporta el material desechable hacia el Km. 17

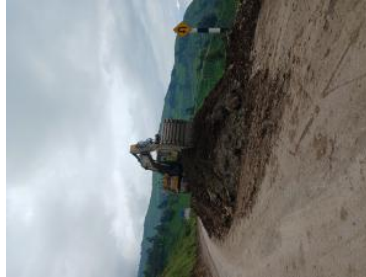
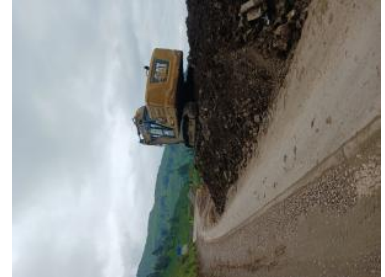
PROGRESIVAS KM. 2+020 AL KM 2+200

En las progresivas Km. 2+020 AL KM. 2+200 se realiza visita de seguimiento y monitoreo en el sector donde se continua con la excavación para la construcción de muro de suelo reforzado. donde se utiliza una excavadora de oruga y 5 volquetes en esta zona , trabajan 1 capataz , 1 operador , 5 choferes y 4 obreros en esta actividad. Actualmente se transporta el material desechable hacia el Km. 17
