BITACORA ELECTRÓNICA DE OBRA

Confirma Bitacora: Si	Nro Informe: 119	Fecha Informe: 01 - 03 - 2024	Nombre De La Obra: CANTA – HUALLAY	Personal Encargado: BORIS WALTER AYLLÓN CARCELÉN		
Foto Bitacora:	Foto Bitacora 2:	Foto Bitacora 3:	Foto Bitacora 4:	Foto Bitacora 5:	Foto Bitacora 6:

NUMERO DE INFORME No. 0119-2024
 CONTRATO DE OBRA: No. 103-2019-MTC/ 20 de fecha 24/09/2019
 EMPRESA CONTRATISTA: CHINA ROAD AND BRIDGE CORPORATION SUCURSAL PERU
 OBRA: SALDO DE OBRA: "MEJORAMIENTO, REHABILITACIÓN Y CONSERVACIÓN POR NIVELES DE SERVICIO Y OPERACIÓN DEL CORREDOR VIAL, LIMA – CANTA – HUAYLLAY –DV. COCHAMARCA – EMP.PE 3N" (SALDO DE OBRAS INICIALES (OI) TRAMO 2 CANTA - HUALLAY LONGITUD: 95.2 KMS.
 MONTO DE OBRAS INICIALES : 338,725,656.80
 SUPERVISOR: CONSORCIO CESEL - CAL Y MAYOR
 CONTRATO DE CONSULTORIA DE OBRA N° 077-2014-MTC/20) ADENDA No. 4 DE FECHA,24-09-2019 LA OBRA ACTUALMENTE ESTA EN ACTIVIDAD ,
 VISITA DE SEGUIMIENTO Y MONITOREO A LAS OFICINAS DE LA SUPERVISION Y CONTRATISTA
 VISITA DE SEGUIMIENTO Y MONITOREO AL TRAMO 2 (OBRAS INICIALES) : DESDE KM. 0+000 AL KM. 95+440
 ELABORACION DE INFORMES Y LABORES DE OFICINA

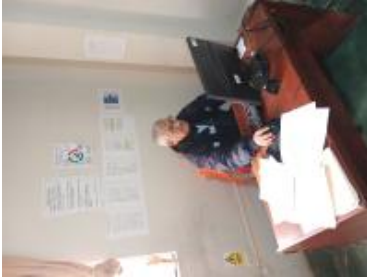
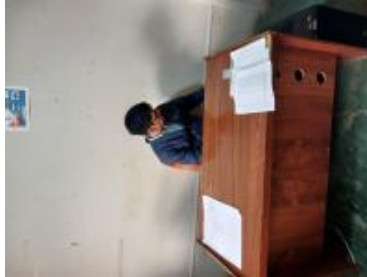
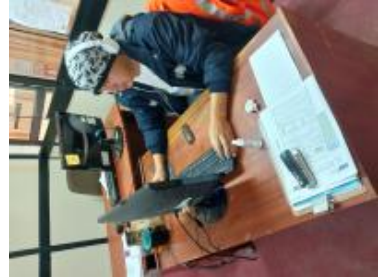
POBLADO DE CANTA
VISITA DE SEGUIMIENTO Y MONITOREO AL TRAMO 2 (OBRAS INICIALES) : VISITA A LAS OFICINAS
DE LA SUPERVISIÓN

En el poblado de Canta, se realiza visita de seguimiento y monitoreo a las oficinas de la supervisión, donde se aprecia la forma de los tareas diarios y se aprecia al personal especialista, técnico y administrativo realizando actividades de oficina

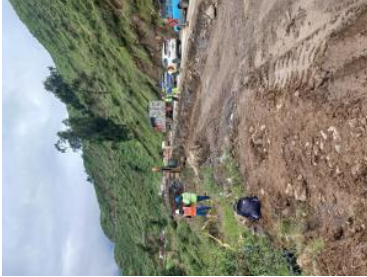
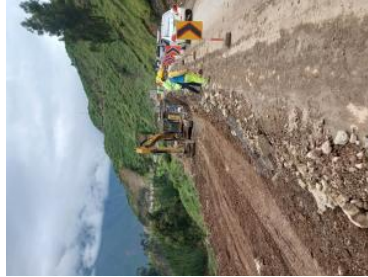
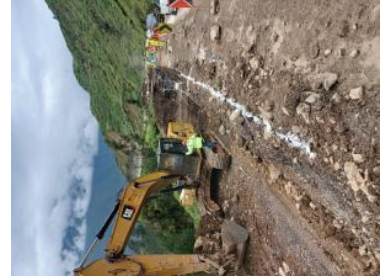
PROGRESIVAS KM. 1+940 AL KM 2+000

En las progresivas Km. 1+940 AL KM. 2+000 se realiza visita de seguimiento y monitoreo en el sector donde se continua con la excavación para la construcción de muro de suelo reforzado. donde se utiliza una excavadora de oruga y 5 volquetes en esta zona , trabajan 1 capataz , 1 operador , 5 choferes y 4 obreros en esta actividad

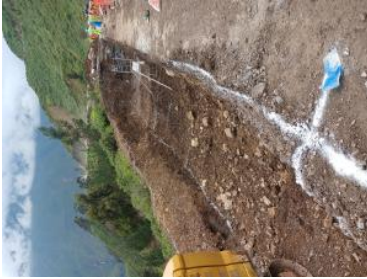
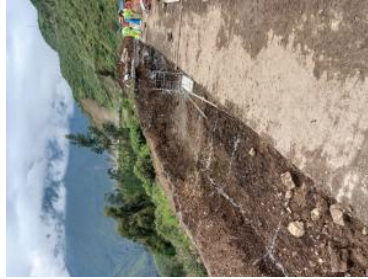
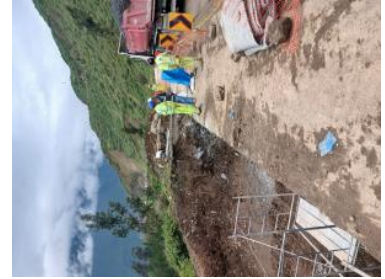
PROGRESIVAS KM. 1+940 AL KM 2+000

En las progresivas Km. 1+940 AL KM. 2+000 se realiza visita de seguimiento y monitoreo en el sector donde se continua con la excavación para la construcción de muro de suelo reforzado. donde se utiliza una excavadora de oruga y 5 volquetes en esta zona , trabajan 1 capataz , 1 operador , 5 choferes y 4 obreros en esta actividad

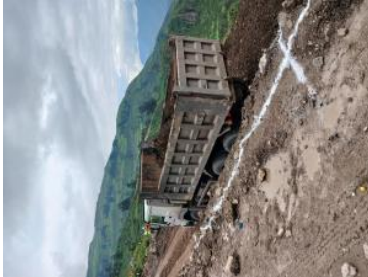
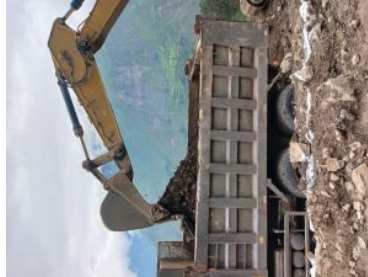
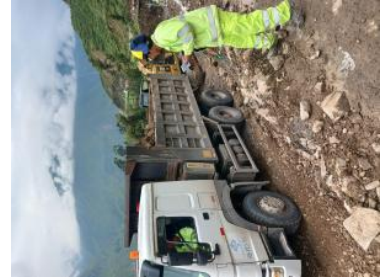
PROGRESIVAS KM. 1+960 AL KM 2+000

En las progresivas Km. 1+960 AL KM. 2+000 se realiza visita de seguimiento y monitoreo en el sector donde se continua con la excavación para la construcción de muro de suelo reforzado. donde se utiliza una excavadora de oruga y 5 volquetes en esta zona , trabajan 1 capataz , 1 operador , 5 choferes y 4 obreros en esta actividad. Actualmente se transporta el material desechable hacia el Km. 17

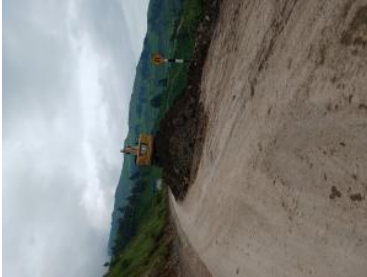
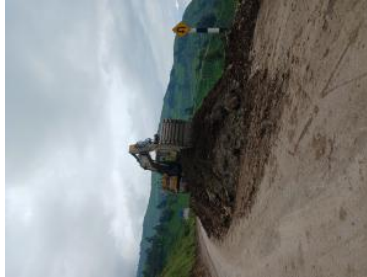
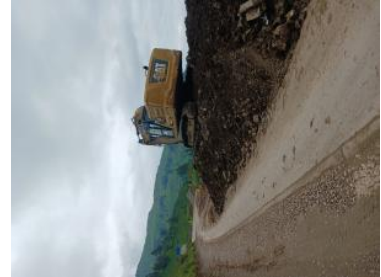
PROGRESIVAS KM. 2+020 AL KM 2+200

En las progresivas Km. 2+020 AL KM. 2+200 se realiza visita de seguimiento y monitoreo en el sector donde se continua con la excavación para la construcción de muro de suelo reforzado. donde se utiliza una excavadora de oruga y 5 volquetes en esta zona , trabajan 1 capataz , 1 operador , 5 choferes y 4 obreros en esta actividad. Actualmente se transporta el material desechable hacia el Km. 17
