BITACORA ELECTRÓNICA DE OBRA

NUMERO DE INFORME No. 0121-2024
 CONTRATO DE OBRA: No. 103-2019-MTC/ 20 de fecha 24/09/2019
 EMPRESA CONTRATISTA: CHINA ROAD AND BRIDGE CORPORATION SUCURSAL PERU
 OBRA: SALDO DE OBRA: "MEJORAMIENTO, REHABILITACIÓN Y CONSERVACIÓN POR NIVELES DE SERVICIO Y OPERACIÓN DEL CORREDOR VIAL, LIMA – CANTA – HUAYLLAY –DV. COCHAMARCA – EMP.PE 3N" (SALDO DE OBRAS INICIALES (OI) TRAMO 2 CANTA - HUALLAY LONGITUD: 95.2 KMS.
 MONTO DE OBRAS INICIALES : 338,725,656.80
 SUPERVISOR: CONSORCIO CESEL - CAL Y MAYOR
 CONTRATO DE CONSULTORIA DE OBRA N° 077-2014-MTC/20) ADENDA No. 4 DE FECHA,24-09-2019 LA OBRA ACTUALMENTE ESTA EN ACTIVIDAD ,
 VISITA DE SEGUIMIENTO Y MONITOREO A LAS OFICINAS DE LA SUPERVISION Y CONTRATISTA
 VISITA DE SEGUIMIENTO Y MONITOREO AL TRAMO 2 (OBRAS INICIALES) : DESDE KM. 0+000 AL KM. 2+200
 ELABORACION DE INFORMES Y LABORES DE OFICINA, HOY SE REALIZO VISITA A CAMPO SOLO HASTA EL KM. 2+200 POR FALTA DE DISPONIBILIDAD DE CAMIONETA

Panel Fotográfico de la Bitacora de Obras

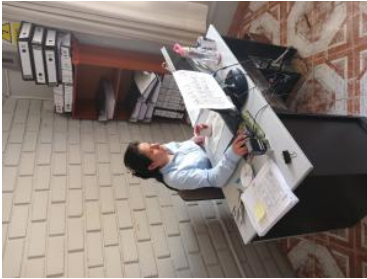
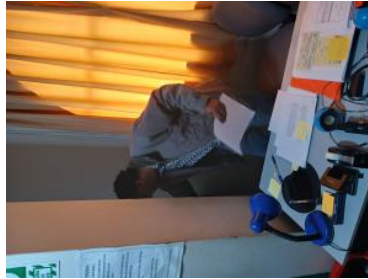
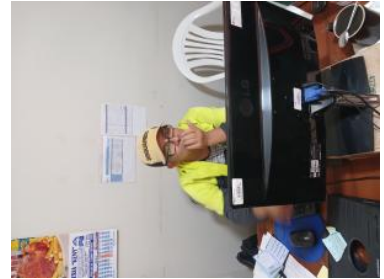
POBLADO DE CANTA
VISITA DE SEGUIMIENTO Y MONITOREO AL TRAMO 2 (OBRAS INICIALES): VERIFICACION DE RECURSOS Y EN BUSCA DEL CUADERNO DE OBRA

En el Poblado de Canta se realizo visita de seguimiento y monitoreo a las oficinas de la Supervisión, donde se aprecio el personal especialista, técnico y administrativo realizando labores de oficina, también se solicito el cuaderno de obra y no se logro acceso al mismo, porque esta en manos del residente de la Contratista.

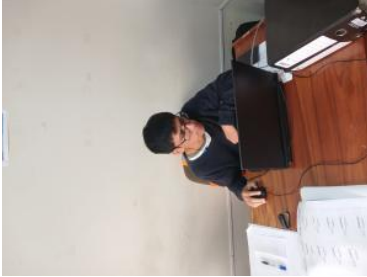
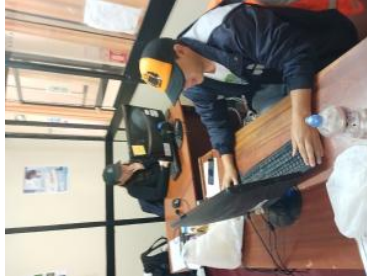
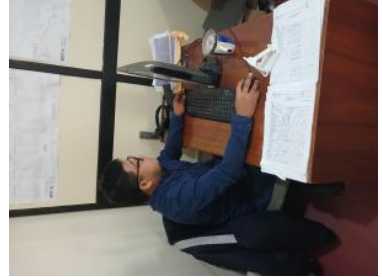
POBLADO DE CANTA
VISITA DE SEGUIMIENTO Y MONITOREO AL TRAMO 2 (OBRAS INICIALES): VERIFICACION DE RECURSOS.

En el Poblado de Canta se realizo visita de seguimiento y monitoreo a las oficinas de la Supervisión, donde se aprecio el personal especialista, técnico y administrativo realizando labores de oficina.

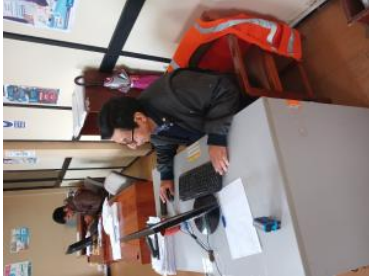
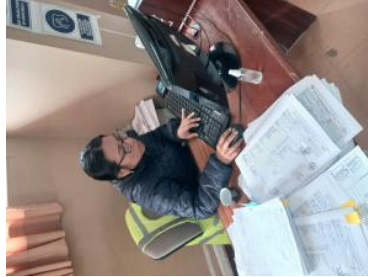
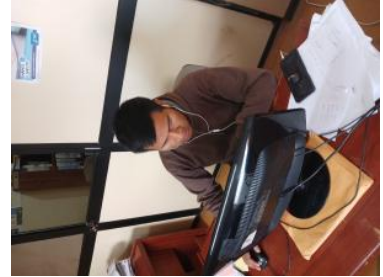
POBLADO DE CANTA
VISITA DE SEGUIMIENTO Y MONITOREO AL TRAMO 2 (OBRAS INICIALES): VERIFICACION DE RECURSOS.

En el Poblado de Canta se realizo visita de seguimiento y monitoreo a las oficinas de la Supervisión, donde se aprecio el personal especialista, técnico y administrativo realizando labores de oficina.

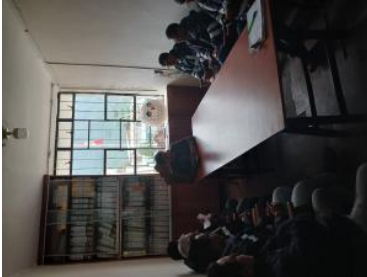
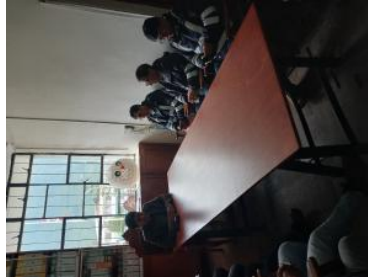
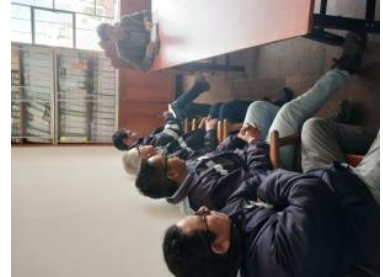
POBLADO DE CANTA
REUNION DE TRABAJO EN LA MUNICIPALIDAD DE CANTA ENTRE EL ALCALDE, CONTRATISTA Y SUPERVISIÓN

En el poblado de Canta, se realiza acompañamiento a la Supervisión y Contratista a una reunión con el alcalde de Canta, donde el referido Alcalde solicitó información del plan de contingencia aplicado al cierre de la vía Canta - Huallay a la Contratista y Supervisión, Se le informó que se ha realizado mantenimiento a la vía Canta- Obrajillo-km. 13 para la circulación de vehículos menores de 2 toneladas y los vehículos pesados y buses de pasajeros usaran la Carretera central, solo habrá paso peatonal en la zona de trabajo (KM. 1+940 al KM. 2+200) donde hacen trasbordo para pasar al otro extremo. Se estima 60 días para reanudar el paso en la zona (dependiendo el avance de los trabajos)

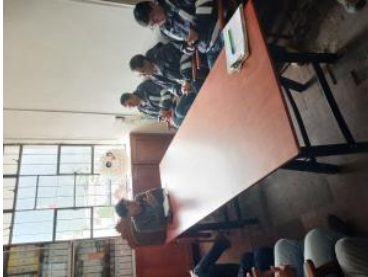
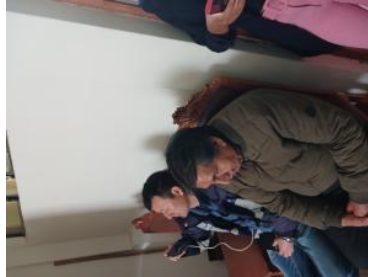
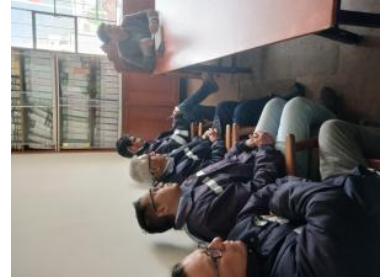
POBLADO DE CANTA
REUNION DE TRABAJO EN LA MUNICIPALIDAD DE CANTA ENTRE EL ALCALDE, CONTRATISTA Y SUPERVISIÓN

En el poblado de Canta, se realiza acompañamiento a la Supervisión y Contratista a una reunión con el alcalde de Canta, donde el referido Alcalde solicitó información del plan de contingencia aplicado al cierre de la vía Canta - Huallay a la Contratista y Supervisión, Se le informó que se ha realizado mantenimiento a la vía Canta- Obrajillo-km. 13 para la circulación de vehículos menores de 2 toneladas y los vehículos pesados y buses de pasajeros usaran la Carretera central, solo habrá paso peatonal en la zona de trabajo (KM. 1+940 al KM. 2+200) donde hacen trasbordo para pasar al otro extremo. Se estima 60 días para reanudar el paso en la zona (dependiendo el avance de los trabajos)

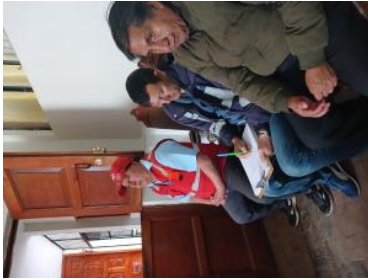
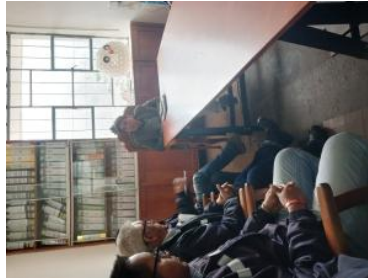
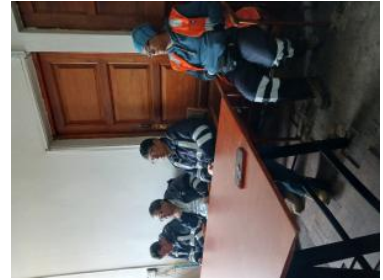
POBLADO DE CANTA
REUNION DE TRABAJO EN LA MUNICIPALIDAD DE CANTA ENTRE EL ALCALDE, CONTRATISTA Y SUPERVISIÓN

En el poblado de Canta, se realiza acompañamiento a la Supervisión y Contratista a una reunión con el alcalde de Canta, donde el referido Alcalde solicito información del plan de contingencia aplicado al cierre de la via Canta - Huallay a la Contratista y Supervisión, Se le informo que se ha realizado mantenimiento a la via Canta- Obrajillo-km. 13 para la circulación de vehiculos menores de 2 toneladas y los vehículos pesados y buses de pasajeros usaran la Carretera central , solo habrá paso peatonal en la zona de trabajo (KM. 1+940 al KM. 2+200) donde hacen trasbordo para pasar al otro extremo. Se estima 60 dias para reanudar el paso en la zona (dependiendo el avance de los trabajos) . Se informo al alcalde que se ha realizado información a la comunidad por radio nacional. regional y local , también se ha realizado bolantes e información con respecto al cierre de la via.

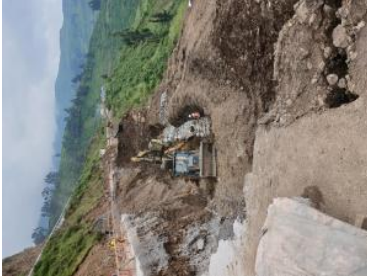
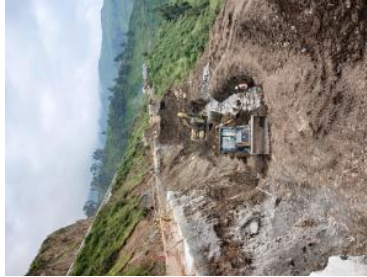
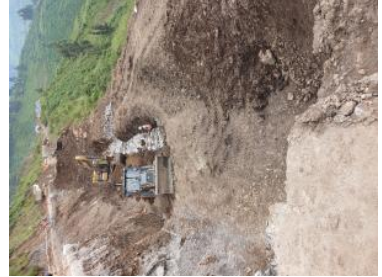
PROGRESIVAS KM. 1+940 AL KM 2+000

VISITA DE SEGUIMIENTO Y MONITOREO AL TRAMO 2 (OBRAS INICIALES) : CONTINUACION DE EXCAVACION Y ENROCADO PARA LA CONSTRUCCION DE MURO DE SUELO REFORZADO

En las progresivas Km. 1+940 AL KM. 2+000 se realiza visita de seguimiento y monitoreo en el sector donde se continua con la excavación y se ha iniciado el enrocado para la construcción de muro de suelo reforzado. donde se utiliza una excavadora de oruga y una retroexcavadora y 5 volquetes en esta zona , trabajan 1 capataz , 2 operador , 5 choferes y 4 obreros en esta actividad

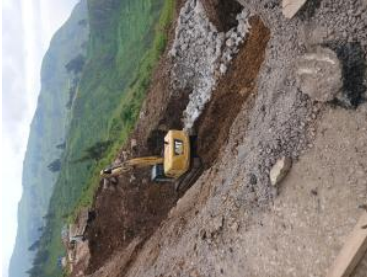
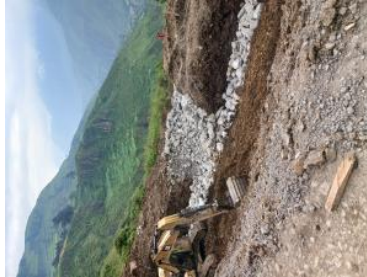
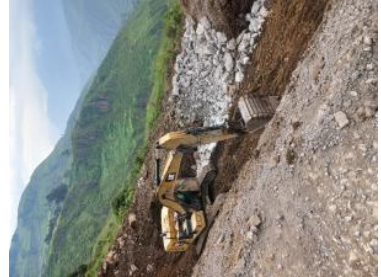
PROGRESIVAS KM. 1+940 AL KM 2+000

VISITA DE SEGUIMIENTO Y MONITOREO AL TRAMO 2 (OBRAS INICIALES) : CONTINUACION DE EXCAVACION Y ENROCADO PARA LA CONSTRUCCION DE MURO DE SUELO REFORZADO

En las progresivas Km. 1+940 AL KM. 2+000 se realiza visita de seguimiento y monitoreo en el sector donde se continua con la excavación y se continua el enrocado para la construcción de muro de suelo reforzado. donde se utiliza una excavadora de oruga y una retroexcavadora y 5 volquetes en esta zona , trabajan 1 capataz , 2 operador , 5 choferes y 4 obreros en esta actividad

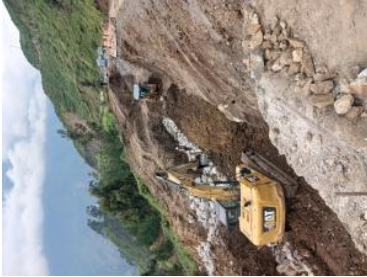
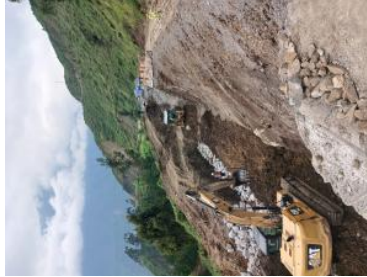
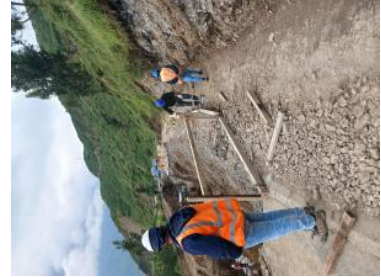
PROGRESIVAS KM. 1+940 AL KM 2+000

VISITA DE SEGUIMIENTO Y MONITOREO AL TRAMO 2 (OBRAS INICIALES) : CONTINUACION DE EXCAVACION Y ENROCADO PARA LA CONSTRUCCION DE MURO DE SUELO REFORZADO

En las progresivas Km. 1+940 AL KM. 2+000 se realiza visita de seguimiento y monitoreo en el sector donde se continua con la excavación y se continua el enrocado para la construcción de muro de suelo reforzado. donde se utiliza una excavadora de oruga y una retroexcavadora y 5 volquetes en esta zona , trabajan 1 capataz , 2 operador , 5 choferes y 4 obreros en esta actividad. Por la Supervisión estan 3 técnicos verificando las cotas de excavación y labores de construcción de acceso provisional.

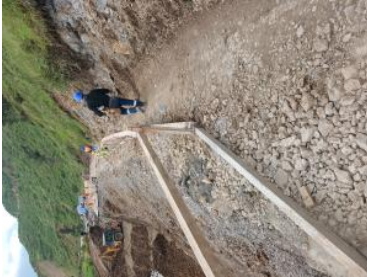
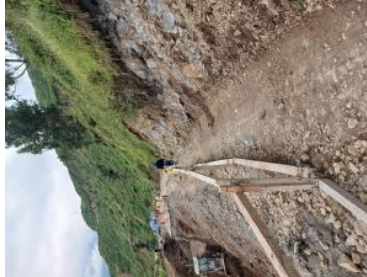
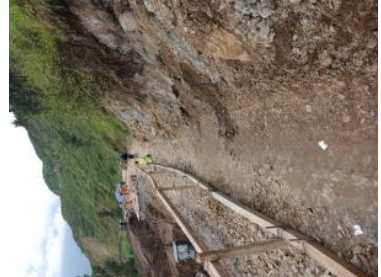
PROGRESIVAS KM. 1+940 AL KM 2+000
VISITA DE SEGUIMIENTO Y MONITOREO AL TRAMO 2 (OBRAS INICIALES) : CONSTRUCCION DE ACCESO PEATONAL EN ZONA DE CONSTRUCCION DE MURO DE SUELO REFORZADO

En las progresivas Km. 1+940 AL KM. 2+000 se realiza visita de seguimiento y monitoreo en el sector donde se continua con la construcción de muros de suelo reforzado. donde actualmente no hay paso para los vehículos de ningún tipo, se realiza la construcción de barandas de acceso peatonal provisional para hacer trasbordos .

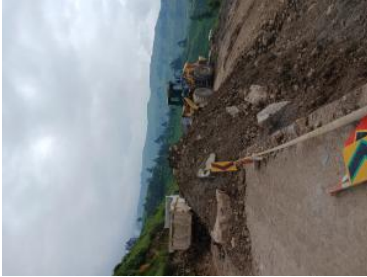
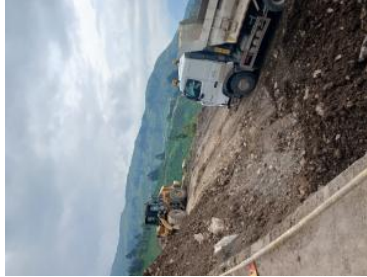
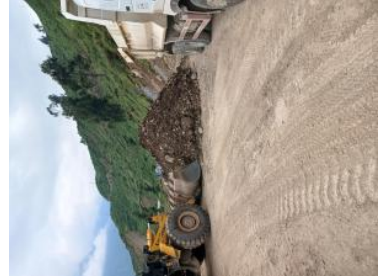
PROGRESIVAS KM. 2+020 AL KM 2+200

VISITA DE SEGUIMIENTO Y MONITOREO AL TRAMO 2 (OBRAS INICIALES) : CONTINUACION DE EXCAVACION PARA LA CONSTRUCCION DE MURO DE SUELO REFORZADO MSR06

En las progresivas Km. 2+020 AL KM. 2+200 se realiza visita de seguimiento y monitoreo en el sector donde se continua con la excavación para la construcción de muro de suelo reforzado. donde se utiliza una excavadora de oruga, 1 cargador frontal y 5 volquetes en esta zona , trabajan 1 capataz , 2 operador , 5 chóferes y 4 obreros en esta actividad. Actualmente se transporta el material desechable hacia el Km 17-

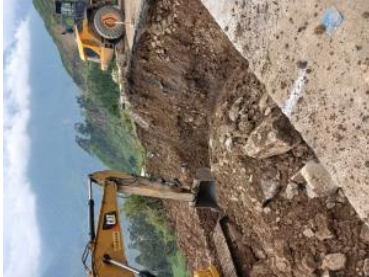
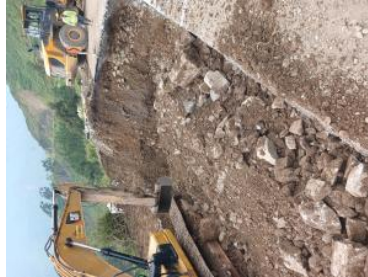
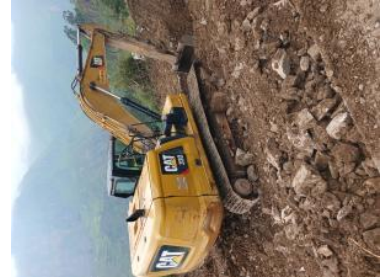
PROGRESIVAS KM. 2+020 AL KM 2+200
VISITA DE SEGUIMIENTO Y MONITOREO AL TRAMO 2 (OBRAS INICIALES) : CONTINUACION DE EXCAVACION PARA LA CONSTRUCCION DE MURO DE SUELO REFORZADO MSR06

En las progresivas Km. 2+020 AL KM. 2+200 se realiza visita de seguimiento y monitoreo en el sector donde se continua con la excavación para la construcción de muro de suelo reforzado. donde se utiliza una excavadora de oruga, 1 cargador frontal y 5 volquetes en esta zona , trabajan 1 capataz , 2 operador , 5 choferes y 4 obreros en esta actividad. Actualmente se transporta el material desechable hacia el Km 17-

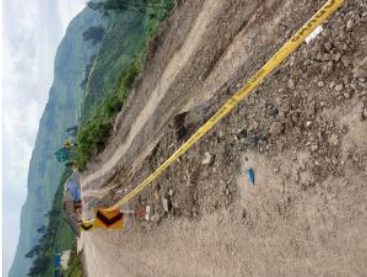
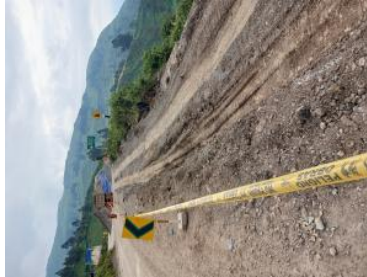
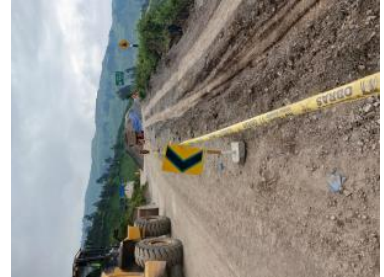
PROGRESIVAS KM. 2+020 AL KM 2+200
VISITA DE SEGUIMIENTO Y MONITOREO AL TRAMO 2 (OBRAS INICIALES) : CONTINUACION DE EXCAVACION PARA LA CONSTRUCCION DE MURO DE SUELO REFORZADO MSR06

En las progresivas Km. 2+020 AL KM. 2+200 se realiza visita de seguimiento y monitoreo en el sector donde se continua con la excavación para la construcción de muro de suelo reforzado. donde se utiliza una excavadora de oruga, 1 cargador frontal y 5 volquetes en esta zona , trabajan 1 capataz , 2 operador , 5 choferes y 4 obreros en esta actividad. Actualmente se transporta el material desechable hacia el Km 17-
