BITACORA ELECTRÓNICA DE OBRA

NUMERO DE INFORME No. 0122-2024
CONTRATO DE OBRA: No. 103-2019-MTC/ 20 de fecha 24/09/2019
EMPRESA CONTRATISTA: CHINA ROAD AND BRIDGE CORPORATION SUCURSAL PERU
OBRA: SALDO DE OBRA: "MEJORAMIENTO, REHABILITACIÓN Y CONSERVACIÓN POR NIVELES DE SERVICIO Y OPERACIÓN DEL CORREDOR VIAL, LIMA – CANTA – HUAYLLAY –DV. COCHAMARCA – EMP.PE 3N" (SALDO DE OBRAS INICIALES (OI) TRAMO 2 CANTA - HUALLAY LONGITUD: 95.2 KMS.
MONTO DE OBRAS INICIALES : 338,725,656.80
SUPERVISOR: CONSORCIO CESEL - CAL Y MAYOR
CONTRATO DE CONSULTORIA DE OBRA N° 077-2014-MTC/20) ADENDA No. 4 DE FECHA,24-09-2019 LA OBRA ACTUALMENTE ESTA EN ACTIVIDAD ,
VISITA DE SEGUIMIENTO Y MONITOREO A LAS OFICINAS DE LA SUPERVISION Y CONTRATISTA
VISITA DE SEGUIMIENTO Y MONITOREO AL TRAMO 2 (OBRAS INICIALES) : DESDE KM. 0+000 AL KM. 95+440 (HUAYLLAY)
ELABORACION DE INFORMES Y LABORES DE OFICINA

Panel Fotográfico de la Bitacora de Obras

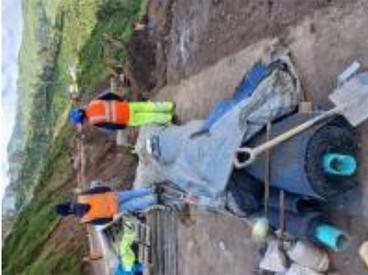
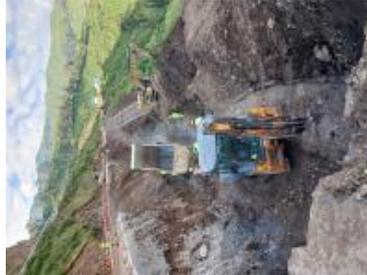
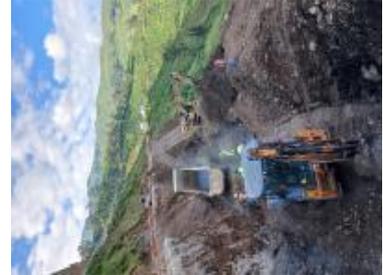
PROGRESIVAS KM. 1+940 AL KM 2+000

VISITA DE SEGUIMIENTO Y MONITOREO AL TRAMO 2 (OBRAS INICIALES) : CONTINUACION DE EXCAVACION Y ENROCADO PARA LA CONSTRUCCION DE MURO DE SUELO REFORZADO

En las progresivas Km. 1+940 AL KM. 2+000 se realiza visita de seguimiento y monitoreo en el sector donde se continua con la excavación y se ha iniciado el enrocado para la construcción de muro de suelo reforzado. donde se utiliza una excavadora de oruga y una retroexcavadora y 5 volquetes en esta zona , trabajan 1 capataz , 2 operador , 5 choferes y 4 obreros en esta actividad

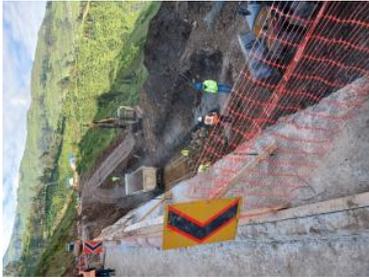
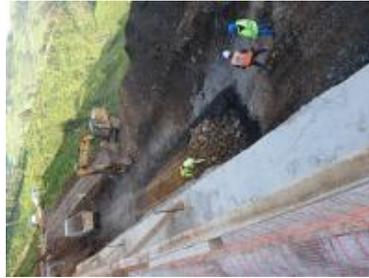
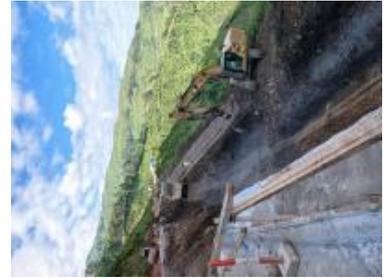
PROGRESIVAS KM. 1+940 AL KM 2+000

VISITA DE SEGUIMIENTO Y MONITOREO AL TRAMO 2 (OBRAS INICIALES) : CONTINUACION DE EXCAVACION Y ENROCADO PARA LA CONSTRUCCION DE MURO DE SUELO REFORZADO

En las progresivas Km. 1+940 AL KM. 2+000 se realiza visita de seguimiento y monitoreo en el sector donde se continua con la excavación y se ha iniciado el enrocado para la construcción de muro de suelo reforzado. donde se utiliza una excavadora de oruga y una retroexcavadora y 5 volquetes en esta zona , trabajan 1 capataz , 2 operador , 5 choferes y 4 obreros en esta actividad. Actualmente se ha llegado a la profundidad del proyecto y se ha realizado pruebas de DPL. donde en algunas zonas se estan realizando mejoramientos del suelo.

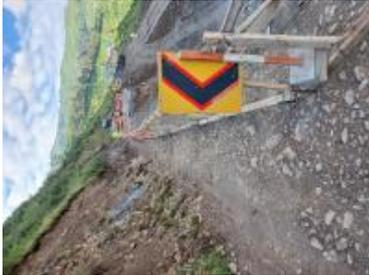
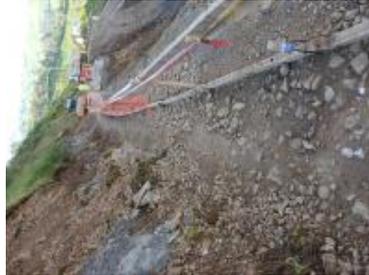
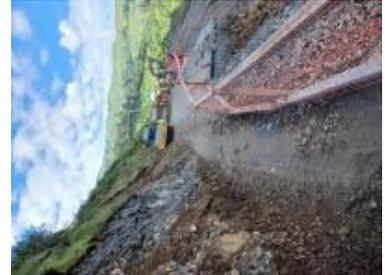
PROGRESIVAS KM. 1+940 AL KM 2+000

VISITA DE SEGUIMIENTO Y MONITOREO AL TRAMO 2 (OBRAS INICIALES) : ACCESO PEATONAL EN LA ZONA DE CONSTRUCCION DE MURO DE SUELO REFORZADO

En las progresivas Km. 1+940 AL Km. 2+000 se realiza visita de seguimiento y monitoreo en el sector donde se continua con la excavación y se ha realizado un pase peatonal en la parte superior donde se realiza la construcción de muro de suelo reforzado. donde se utiliza una excavadora de oruga y una retroexcavadora y 5 volquetes en esta zona , trabajan 1 capataz , 2 operador , 5 choferes y 4 obreros en esta actividad. Actualmente se ha marcado con cal donde se realizara un acceso para la colocación de los materiales y equipos y al pase de vehículos de la Contratista y Supervisión en la construcción del muro de suelo reforzado.

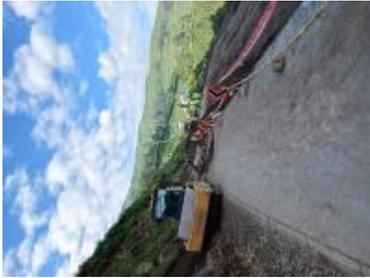
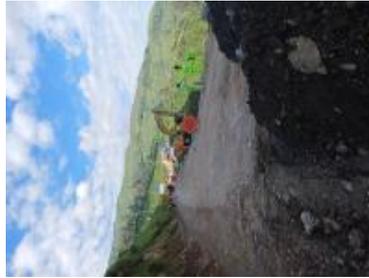
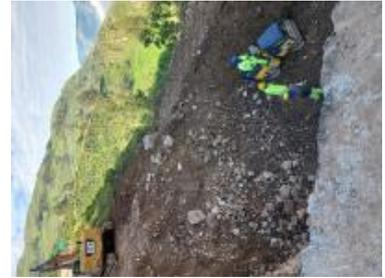
PROGRESIVAS KM. 2+020 AL KM 2+200

VISITA DE SEGUIMIENTO Y MONITOREO AL TRAMO 2 (OBRAS INICIALES) : CONTINUACION DE EXCAVACION PARA LA CONSTRUCCION DE MURO DE SUELO REFORZADO MSR06

En las progresivas Km. 2+020 AL KM. 2+200 se realiza visita de seguimiento y monitoreo en el sector donde se continua con la excavación para la construcción de muro de suelo reforzado. donde se utiliza una excavadora de oruga, 1 cargador frontal y 5 volquetes en esta zona , trabajan 1 capataz , 2 operador , 5 chóferes y 4 obreros en esta actividad. Actualmente se transporta el material desechable hacia el Km 17. Actualmente se esta utilizando una minicompactadora de rodillo doble en el fondo de la excavación.

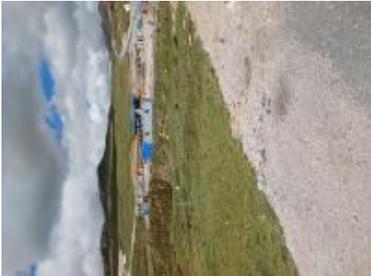
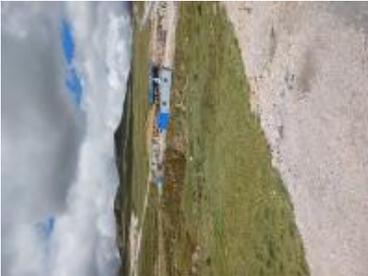
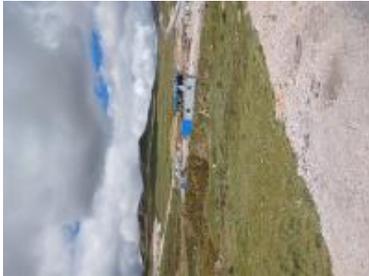
PROGRESIVA KM. 80+200
VISITA DE SEGUIMIENTO Y MONITOREO AL TRAMO 2 (OBRAS INICIALES): CAMPAMENTO Y TALLER MECANICO DE LA CONTRATISTA EN DESMOVILIZACION

En la progresiva Km. 80+200 se verifica que en el campamento y taller mecánico se esta realizando poco a poco la desmovilización de containers, laboratorios, talleres y equipos, esta área auxiliar esta siendo desocupada.

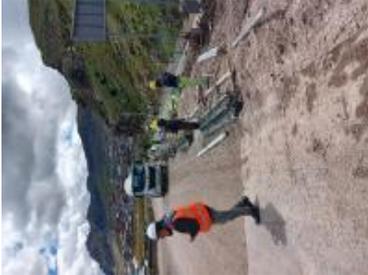
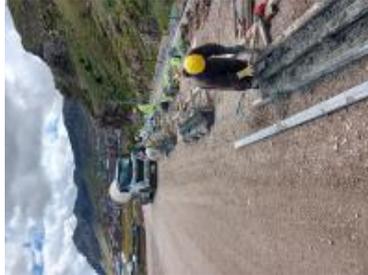
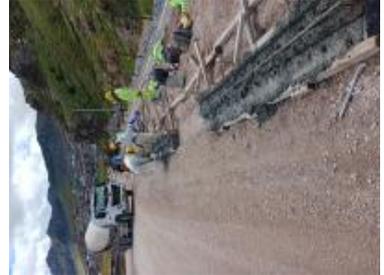
PROGRESIVA KM. 95+200 Id
VISITA DE SEGUIMIENTO Y MONITOREO AL TRAMO 2 (OBRAS INICIALES): CONSTRUCCION DE BORDILLOS
CODIGO 01.01.06 OBRAS DE DRENAJE
PARTIDA 01.01.06.29 BORDILLO

En la progresiva Km. 95+200 en el borde derecho de la vía principal, se realiza la construcción de bordillos, se utiliza un Camión mixer , un vibrador de concreto y herramientas menores, trabajan 1 capataz, 1 chofer de mixer, 1 tecnico, 8 obreros, 2 vigias

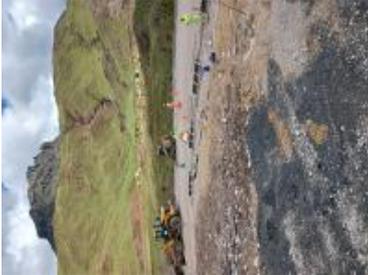
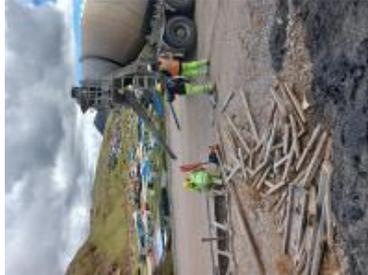
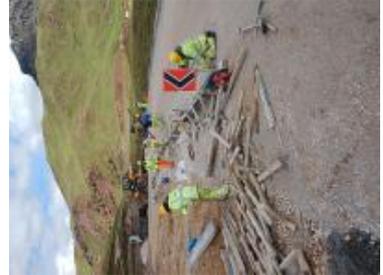
PROGRESIVA KM. 95+240 Id (ACCESO A MINA HUARON)
VISITA DE SEGUIMIENTO Y MONITOREO AL TRAMO 2 (OBRAS INICIALES): CONSTRUCCION DE BORDILLOS EN ACCESO A MINA HUARON
CODIGO 01.01.06 OBRAS DE DRENAJE
PARTIDA 01.01.06.29 BORDILLO

En la progresiva Km. 95+240 en el borde derecho de la vía de acceso a la Mina Huarón, se realiza la construcción de bordillos, se utiliza un Camión mixer , un vibrador de concreto y herramientas menores, trabajan 1 capataz, 1 chofer de mixer, 1 tecnico, 12 obreros, 2 vigias

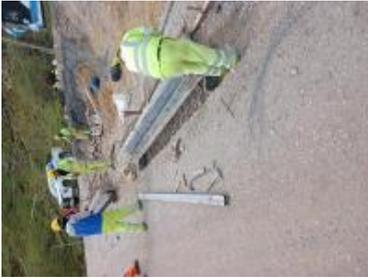
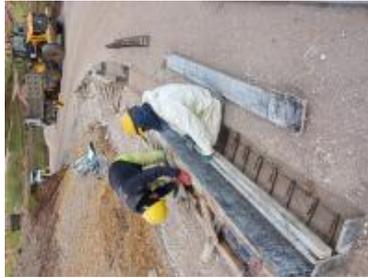
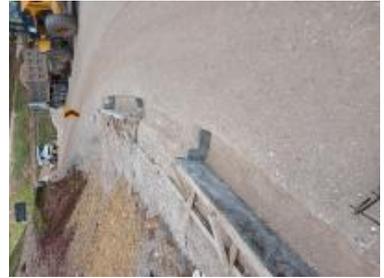
PROGRESIVA KM. 95+240 Id (ACCESO A MINA HUARON)
VISITA DE SEGUIMIENTO Y MONITOREO AL TRAMO 2 (OBRAS INICIALES): CONSTRUCCION DE BORDILLOS EN ACCESO A MINA HUARON
CODIGO 01.01.06 OBRAS DE DRENAJE
PARTIDA 01.01.06.29 BORDILLO

En la progresiva Km. 95+240 en el borde derecho de la vía de acceso a la Mina Huarón, se realiza la construcción de bordillos, se utiliza un Camión mixer , un vibrador de concreto y herramientas menores, trabajan 1 capataz, 1 chofer de mixer, 1 tecnico, 12 obreros, 2 vigias. Actualmente se ha encofrado y colocado el material de refuerzo, se inicia el vaciado de varias secciones de bordillos.

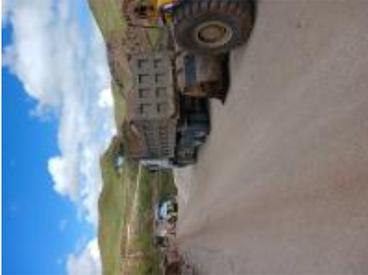
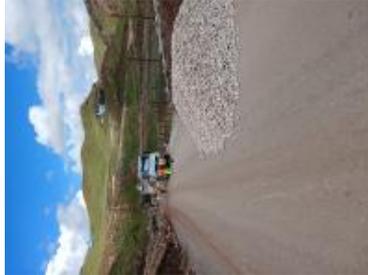
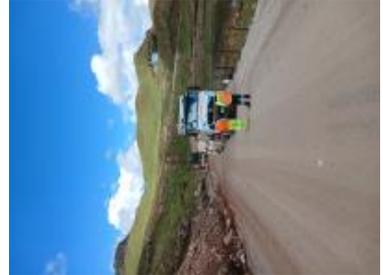
PROGRESIVA KM. 95+240 Id (ACCESO A MINA HUARON)
VISITA DE SEGUIMIENTO Y MONITOREO AL TRAMO 2 (OBRAS INICIALES): EQUIPOS EN ACCESO A
MINA HUARON PARA EXCAVAR EN ZONA DONDE OCURRIÓ DERRAME DE MC-30

En la progresiva Km. 95+240 en la vía de acceso a la Mina Huarón, se ubican un equipo de excavación de ruedas neumáticas, un cargador frontal . un mini cargador , un camión cisterna, una bomba de succión, un camión succionador de materiales peligrosos, todo estos equipos se utilizarán para excavar en la mitad izquierda de la via en la progresiva 0+130 para retirar el material contaminado y retirar el liquido MC-30 de imprimación.

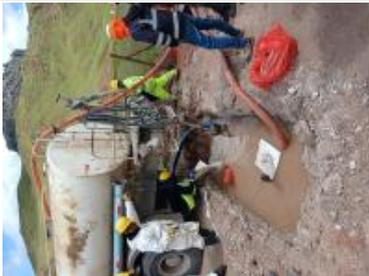
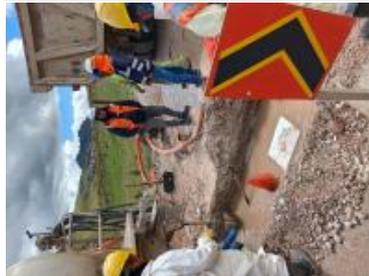
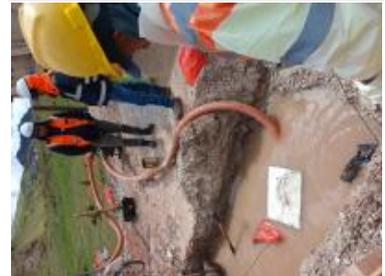
PROGRESIVA KM. 95+240 Id (ACCESO A MINA HUARON)
VISITA DE SEGUIMIENTO Y MONITOREO AL TRAMO 2 (OBRAS INICIALES): EQUIPOS EN ACCESO A MINA HUARON PARA EXCAVAR EN ZONA DONDE OCURRIÓ DERRAME DE MC-30

En la progresiva Km. 95+240 en la vía de acceso a la Mina Huarón, se ubican un equipo de excavación de ruedas neumáticas, un cargador frontal . un mini cargador , un camión cisterna, una bomba de succión, un camión succionador de materiales peligrosos, todo estos equipos se utilizarán para excavar en la mitad izquierda de la vía en la progresiva 0+130 para retirar el material contaminado y retirar el líquido MC-30 de imprimación. Actualmente ya se ha realizado la excavación en la mitad izquierda de la vía. se procede a extraer el agua con una motobomba y se extrae los restos de líquido MC-30 presentes en el agua utilizando , salchichas y esponjas absorbentes . Trabajan 1 capataz, 3 operadores, 6 obreros, 2 choferes.

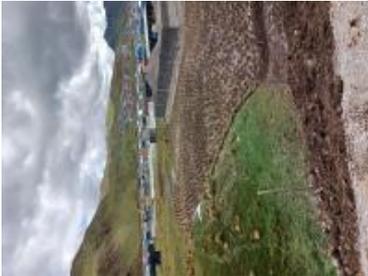
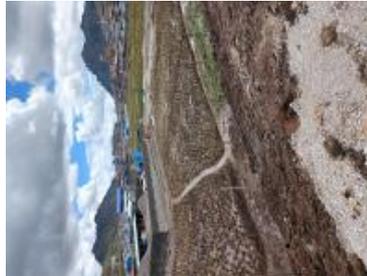
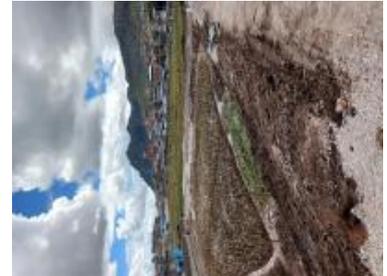
PROGRESIVA KM. 95+360

VISITA DE SEGUIMIENTO Y MONITOREO AL TRAMO 2 (OBRAS INICIALES): REVEGETACION EN ZONA DE BOFEDALES

En la progresiva KM. 95+360 se realiza visita de seguimiento y monitoreo al tramo 2 (obras iniciales) donde se aprecia las labores de remediación realizadas por la Contratista en la zona de bofedales donde se inundo con liquido MC-30

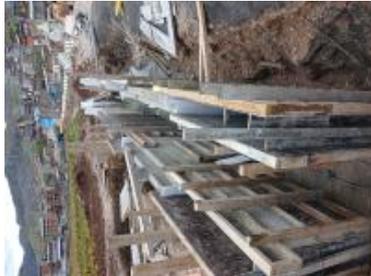
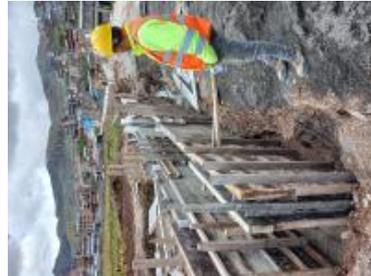
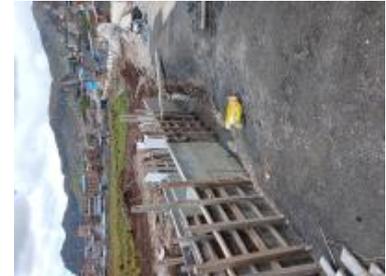
PROGRESIVA KM. 95+440
VISITA DE SEGUIMIENTO Y MONITOREO AL TRAMO 2 (OBRAS INICIALES): PARALIZACION DE
CONSTRUCCION DE PASES VEHICULARES

En la progresiva KM. 95+440 se realiza visita de seguimiento y monitoreo al tramo 2 (obras iniciales) donde se aprecia en construcción pases vehiculares de concreto el cual actualmente estan paralizadas las actividades, porque comuneros se interponen e impiden la continuidad de los trabajos.

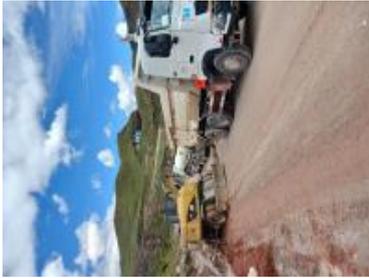
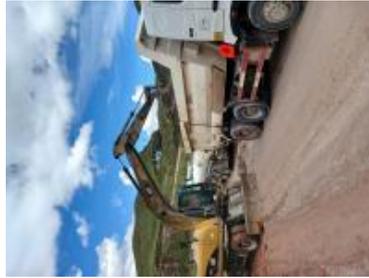
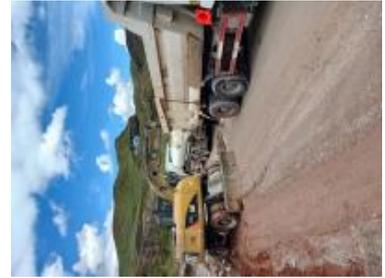
PROGRESIVA KM. 95+240 Id (ACCESO A MINA HUARON)
VISITA DE SEGUIMIENTO Y MONITOREO AL TRAMO 2 (OBRAS INICIALES): EQUIPOS EN ACCESO A MINA HUARON PARA EXCAVAR EN ZONA DONDE OCURRIÓ DERRAME DE MC-30

En la progresiva Km. 95+240 en la vía de acceso a la Mina Huarón, se ubican un equipo de excavación de ruedas neumáticas, un cargador frontal . un mini cargador , un camión cisterna, una bomba de succión, un camión succionador de materiales peligrosos, todo estos equipos se utilizarán para excavar en la mitad izquierda de la via en la progresiva 0+130 para retirar el material contaminado y retirar el liquido MC-30 de imprimación. Actualmente ya se ha realizado la excavación en la mitad izquierda de la vía. se procede a extraer el agua con una motobomba y se extrae los restos de liquido MC-30 presentes en el agua utilizando , salchichas y esponjas absorbentes . Trabajan 1 capataz, 3 operadores, 6 obreros, 2 choferes. Se carga el material contaminado hacia 2 volquetes y estos materiales peligrosos son transportados y acopiados en el Km. 83 +700 para luego ser transportados a lima (PETRAMAS)

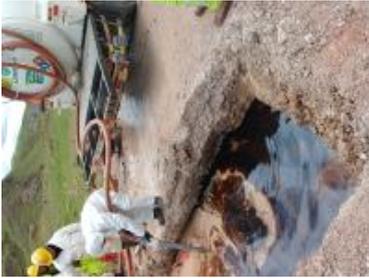
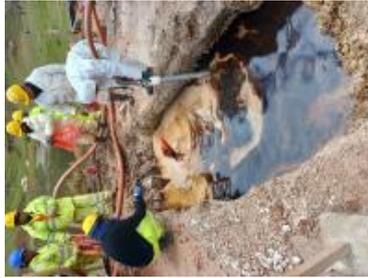
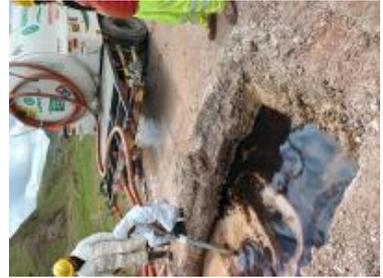
PROGRESIVA KM. 95+240 Id (ACCESO A MINA HUARON)
VISITA DE SEGUIMIENTO Y MONITOREO AL TRAMO 2 (OBRAS INICIALES): MATERIAL CONTAMINANTE PRESENTE AL EXCAVAR EN ZONA DONDE OCURRIO DERRAME DE MC-30

En la progresiva Km. 95+240 en la vía de acceso a la Mina Huarón, se ubican un equipo de excavación de ruedas neumáticas, un cargador frontal . un mini cargador , un camión cisterna, una bomba de succión, un camión succionador de materiales peligrosos, todo estos equipos se utilizarán para excavar en la mitad izquierda de la via en la progresiva 0+130 para retirar el material contaminado y retirar el liquido MC-30 de imprimación. Actualmente ya se ha realizado la excavación en la mitad izquierda de la vía y se verifica la presencia de liquido imprimante contaminante, se procede a extraer el agua con una motobomba y se extrae los restos de liquido MC-30 presentes en el agua utilizando , salchichas y esponjas absorbentes . Trabajan 1 capataz, 3 operadores, 6 obreros, 2 choferes. Se carga el material contaminado hacia 2 volquetes y estos materiales peligrosos son transportados y acopiados en el Km. 83 +700 para luego ser transportados a lima (PETRAMAS)

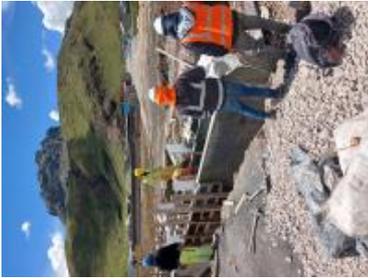
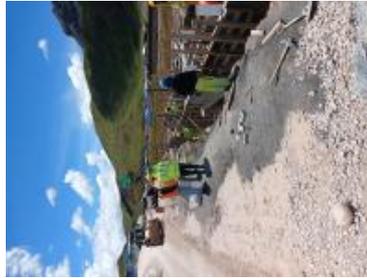
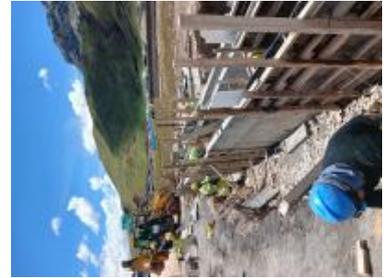
PROGRESIVA KM. 95+440 VISITA DE SEGUIMIENTO Y MONITOREO AL TRAMO 2 (OBRAS INICIALES): REANUDACION DE CONSTRUCCION DE PASES VEHICULARES

En la progresiva KM. 95+440 se realiza visita de seguimiento y monitoreo al tramo 2 (obras iniciales) donde se aprecia en construcción pases vehiculares de concreto el cual aestaban paralizadas las actividades, porque comuneros se interponían e impedían la continuidad de los trabajos. La Contratista solicito el apoyo de la Municipalidad de Hualay para poder continuar con los trabajos-

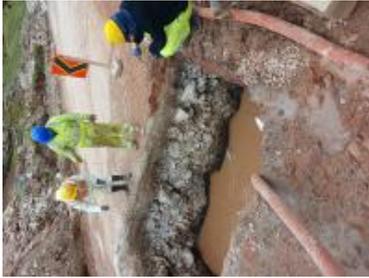
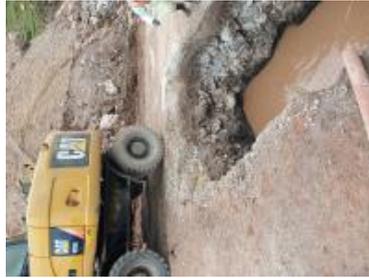
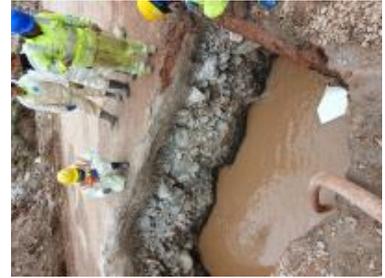
PROGRESIVA KM. 95+240 Id (ACCESO A MINA HUARON)
VISITA DE SEGUIMIENTO Y MONITOREO AL TRAMO 2 (OBRAS INICIALES): REMEDIACION AL EXCAVAR EN ZONA DONDE OCURRIO DERRAME DE MC-30

En la progresiva Km. 95+240 en la vía de acceso a la Mina Huarón, se ubican un equipo de excavación de ruedas neumáticas, un cargador frontal . un mini cargador , un camión cisterna, una bomba de succión, 2 volquetes, un camión succionador de materiales peligrosos, todo estos equipos se utilizan para excavar en la mitad izquierda de la vía en la progresiva 0+130 para retirar el material contaminado y retirar el liquido MC-30 de imprimación. Actualmente ya se ha realizado la excavación en la mitad izquierda de la vía y se verifica la presencia de restos de liquido imprimante contaminante, se procede a extraer el agua con una motobomba y se extrae los restos de liquido MC-30 presentes en el agua utilizando , salchichas y esponjas absorbentes . Trabajan 1 capataz, 3 operadores, 6 obreros, 2 choferes. Se carga el material contaminado hacia 2 volquetes y estos materiales peligrosos son transportados y acopiados en el Km. 83 +700 para luego ser transportados a lima (PETRAMAS)

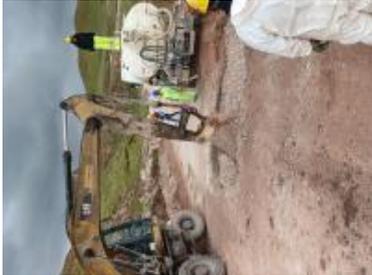
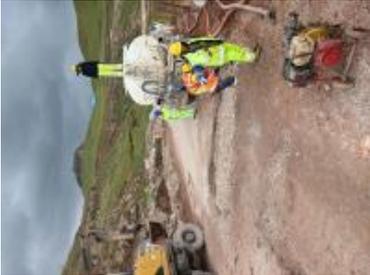
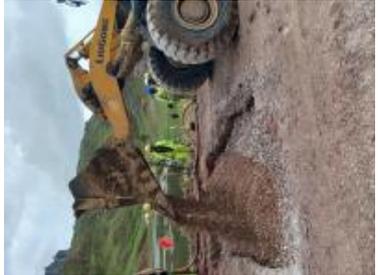
95240 PROGRESIVA KM. 95+240 Id (ACCESO A MINA HUARON)
VISITA DE SEGUIMIENTO Y MONITOREO AL TRAMO 2 (OBRAS INICIALES): RELLENO Y ENROCADO EN ZONA DONDE SE EXCAVO

En la progresiva Km. 95+240 en la vía de acceso a la Mina Huarón, se ubican un equipo de excavación de ruedas neumáticas, un cargador frontal . un mini cargador , un camión cisterna, una bomba de succión, 2 volquetes, un camión succionador de materiales peligrosos, todo estos equipos se utilizan para rellenar en la mitad izquierda de la via en la progresiva 0+130, se retiró el material contaminado y el liquido MC-30 de imprimación presente. Actualmente ya se realiza el relleno en la mitad izquierda de la vía. Trabajan 1 capataz, 3 operadores, 6 obreros, 2 choferes. Se llevó el material contaminado, utilizando 2 volquetes, son transportados y acopiados en el Km. 83 +700 para luego ser transportados a lima (PETRAMAS)

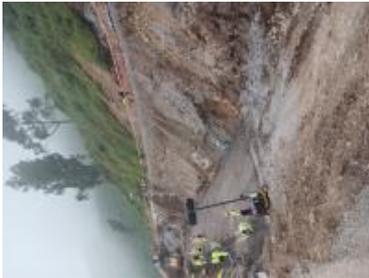
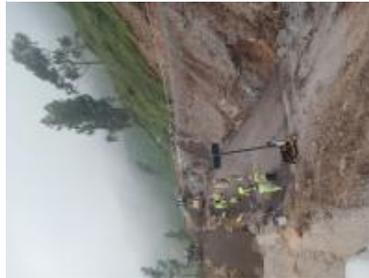
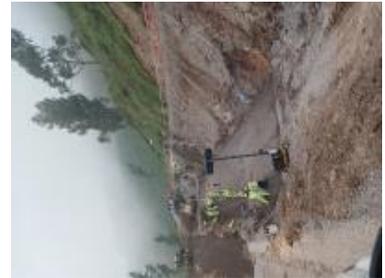
PROGRESIVAS KM. 1+940 AL KM 2+000

VISITA DE SEGUIMIENTO Y MONITOREO AL TRAMO 2 (OBRAS INICIALES) : CONTINUACION DE EXCAVACION Y ENROCADO PARA LA CONSTRUCCION DE MURO DE SUELO REFORZADO

En las progresivas Km. 1+940 AL KM. 2+000 se realiza visita de seguimiento y monitoreo en el sector donde se continua con la excavación y se ha iniciado el enrocado para la construcción de muro de suelo reforzado. donde se utiliza una excavadora de oruga y una retroexcavadora y 5 volquetes en esta zona , trabajan 1 capataz , 2 operador , 5 choferes y 8 obreros en esta actividad. Se aprecia que se ha realizado un acceso en la parte baja . lado derecho para el pase de materiales y vehiculos de la contratista.
