BITACORA ELECTRÓNICA DE OBRA

NUMERO DE INFORME No. 0123-2024
 CONTRATO DE OBRA: No. 103-2019-MTC/ 20 de fecha 24/09/2019
 EMPRESA CONTRATISTA: CHINA ROAD AND BRIDGE CORPORATION SUCURSAL PERU
 OBRA: SALDO DE OBRA: "MEJORAMIENTO, REHABILITACIÓN Y CONSERVACIÓN POR NIVELES DE SERVICIO Y OPERACIÓN DEL CORREDOR VIAL, LIMA – CANTA – HUAYLLAY –DV. COCHAMARCA – EMP.PE 3N" (SALDO DE OBRAS INICIALES (OI) TRAMO 2 CANTA - HUALLAY LONGITUD: 95.2 KMS.
 MONTO DE OBRAS INICIALES : 338,725,656.80
 SUPERVISOR: CONSORCIO CESEL - CAL Y MAYOR
 CONTRATO DE CONSULTORIA DE OBRA N° 077-2014-MTC/20) ADENDA No. 4 DE FECHA,24-09-2019 LA OBRA ACTUALMENTE ESTA EN ACTIVIDAD ,
 VISITA DE SEGUIMIENTO Y MONITOREO A LAS OFICINAS DE LA SUPERVISION Y CONTRATISTA
 VISITA DE SEGUIMIENTO Y MONITOREO AL TRAMO 2 (OBRAS INICIALES) : DESDE KM. 0+000 AL KM. 95+440 (HUAYLLAY)
 ELABORACION DE INFORMES Y LABORES DE OFICINA

PANEL FOTOGRAFICO

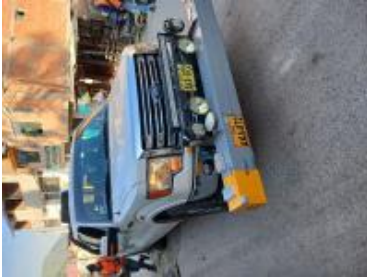
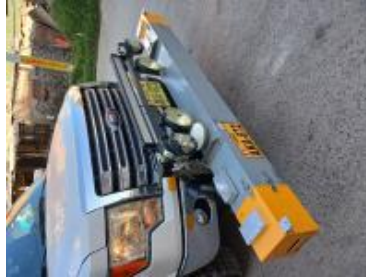
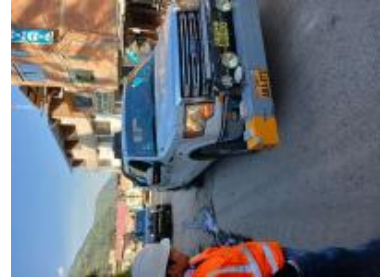
PROGRESIVA KM. 0+000

VISITA DE SEGUIMIENTO Y MONITOREO A LAS ACTIVIDADES DE LA SUPERVISION: USO DEL PERFILOMETRO LASER TIPO1

En la progresiva Km. 0+000 se realiza el seguimiento y monitoreo de las actividades de la Supervisión donde desde el inicio del tramo 2 (obras iniciales) se utilizara un vehiculo perfilometro laser tipo1 , para la determinación del IRI, ahuellamientos, macro textura , este equipo cuenta con GPS y odometro , donde se recorrera el tramo 2 (obras iniciales) a velocidades mayores de 35 km/hora

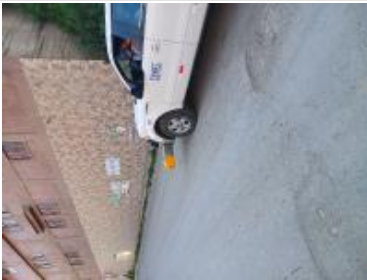
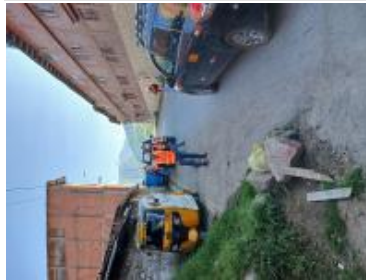
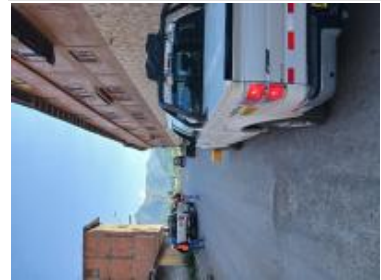
PROGRESIVA KM. 0+000

VISITA DE SEGUIMIENTO Y MONITOREO A LAS ACTIVIDADES DE LA SUPERVISION: USO DEL PERFILOMETRO LASER TIPO1

En la progresiva Km. 0+000 se realiza el seguimiento y monitoreo de las actividades de la Supervisión donde desde el inicio del tramo 2 (obras iniciales) se utilizara un vehiculo perfilometro laser tipo1 , para la determinación del IRI, ahuellamientos, macro textura , este equipo cuenta 5 lectores laser con GPS y odometro , donde se recorrera el tramo 2 (obras iniciales) a velocidades mayores de 35 km/hora. Se realiza el acompañamiento al equipo de suelos de la Supervisión, iniciando el recorrido desde la progresiva Km. 0+000 hacia Km. 95+200 (Huayllay) por el carril derecho y desde Huayllay hacia Canta, de regreso por el carril izquierdo.

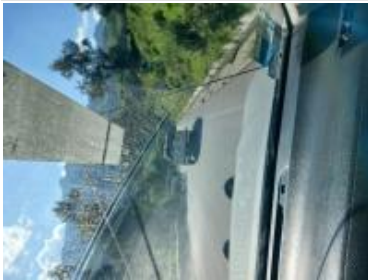
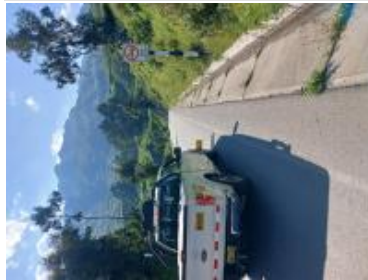
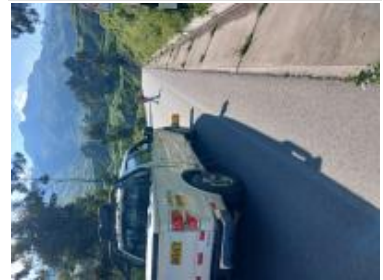
PROGRESIVA KM. 5+000
VISITA DE SEGUIMIENTO Y MONITOREO A LAS ACTIVIDADES DE LA SUPERVISION: USO DEL PERFILOMETRO LASER TIPO1

En la progresiva Km. 5+000 se realiza el seguimiento y monitoreo de las actividades de la Supervisión donde desde el inicio del tramo 2 (obras iniciales) se utiliza un vehículo perfilometro laser tipo1 , para la determinación del IRI, ahuellamientos, macro textura , este equipo cuenta 5 lectores laser con GPS y odometro , donde se recorre el tramo 2 (obras iniciales) a velocidades mayores de 35 km/hora. Se realiza el acompañamiento al equipo de suelos de la Supervisión, iniciando el recorrido desde la progresiva Km. 0+000 hacia Km. 95+200 (Huayllay) por el carril derecho y desde Huayllay hacia Canta, de regreso por el carril izquierdo.

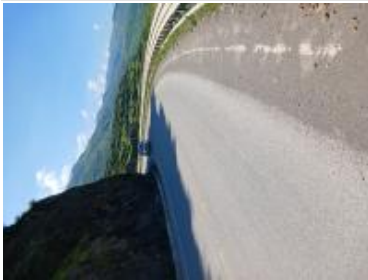
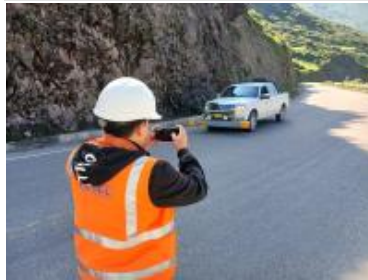
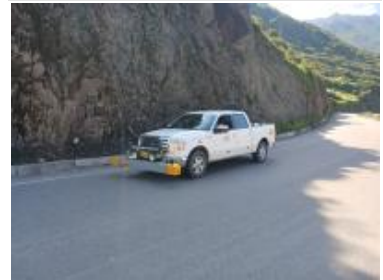
PROGRESIVA KM. 10+000
VISITA DE SEGUIMIENTO Y MONITOREO A LAS ACTIVIDADES DE LA SUPERVISION: USO DEL PERFILOMETRO LASER TIPO1

En la progresiva Km. 10+000 se realiza el seguimiento y monitoreo de las actividades de la Supervisión donde desde el inicio del tramo 2 (obras iniciales) se utiliza un vehículo perfilometro laser tipo1 , para la determinación del IRI, ahuellamientos, macro textura , este equipo cuenta 5 lectores laser con GPS y odometro , donde se recorre el tramo 2 (obras iniciales) a velocidades mayores de 35 km/hora. Se realiza el acompañamiento al equipo de suelos de la Supervisión, iniciando el recorrido desde la progresiva Km. 0+000 hacia Km. 95+200 (Huayllay) por el carril derecho y desde Huayllay hacia Canta, de regreso por el carril izquierdo.

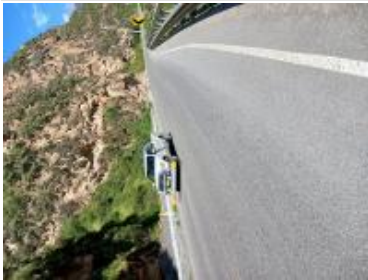
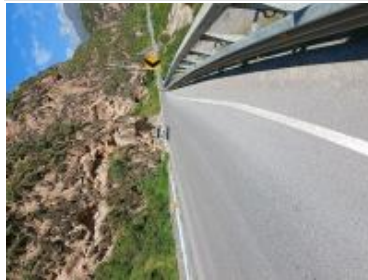
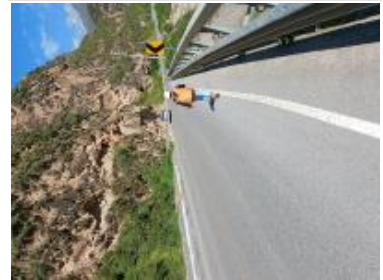
PROGRESIVA KM. 20+000
VISITA DE SEGUIMIENTO Y MONITOREO A LAS ACTIVIDADES DE LA SUPERVISION: USO DEL PERFILOMETRO LASER TIPO1

En la progresiva Km. 20+000 se realiza el seguimiento y monitoreo de las actividades de la Supervisión donde desde el inicio del tramo 2 (obras iniciales) se utiliza un vehículo perfilometro laser tipo1 , para la determinación del IRI, ahuellamientos, macro textura , este equipo cuenta 5 lectores laser con GPS y odometro , donde se recorre el tramo 2 (obras iniciales) a velocidades mayores de 35 km/hora. Se realiza el acompañamiento al equipo de suelos de la Supervisión, iniciando el recorrido desde la progresiva Km. 0+000 hacia Km. 95+200 (Huayllay) por el carril derecho y desde Huayllay hacia Canta, de regreso por el carril izquierdo.

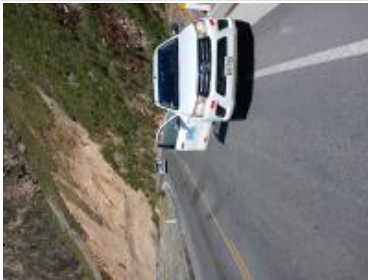
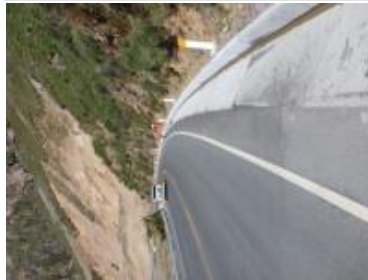
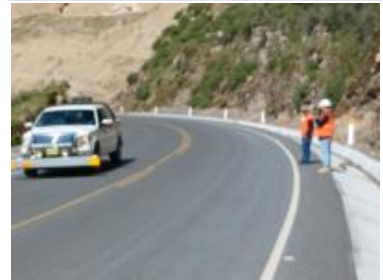
PROGRESIVA KM. 25+000
VISITA DE SEGUIMIENTO Y MONITOREO A LAS ACTIVIDADES DE LA SUPERVISIÓN: USO DEL PERFILOMETRO LASER TIPO1

En la progresiva Km. 25+000 se realiza el seguimiento y monitoreo de las actividades de la Supervisión donde desde el inicio del tramo 2 (obras iniciales) se utiliza un vehículo perfilometro laser tipo1 , para la determinación del IRI, ahuellamientos, macro textura , este equipo cuenta 5 lectores laser con GPS y odometro , donde se recorre el tramo 2 (obras iniciales) a velocidades mayores de 35 km/hora. Se realiza el acompañamiento al equipo de suelos de la Supervisión, iniciando el recorrido desde la progresiva Km. 0+000 hacia Km. 95+200 (Huayllay) por el carril derecho y desde Huayllay hacia Canta, de regreso por el carril izquierdo.

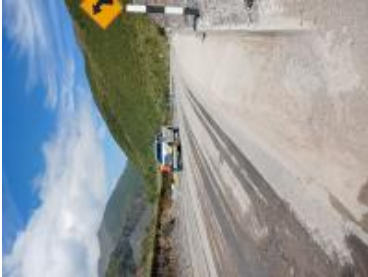
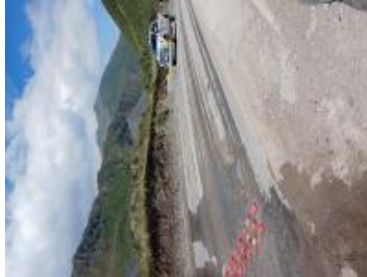
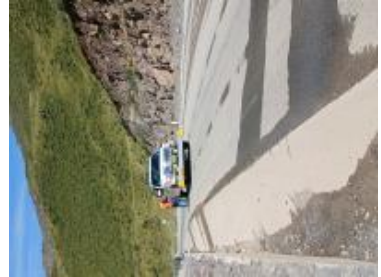
PROGRESIVA KM. 29+960
VISITA DE SEGUIMIENTO Y MONITOREO A LAS ACTIVIDADES DE LA SUPERVISION: USO DEL PERFILOMETRO LASER TIPO1

En la progresiva Km. 29+960 se realiza el seguimiento y monitoreo de las actividades de la Supervisión donde desde el inicio del tramo 2 (obras iniciales) se utiliza un vehículo perfilometro laser tipo1 , para la determinación del IRI, ahuellamientos, macro textura , este equipo cuenta 5 lectores laser con GPS y odometro , donde se recorre el tramo 2 (obras iniciales) a velocidades mayores de 35 km/hora. Se realiza el acompañamiento al equipo de suelos de la Supervisión, iniciando el recorrido desde la progresiva Km. 0+000 hacia Km. 95+200 (Huayllay) por el carril derecho y desde Huayllay hacia Canta, de regreso por el carril izquierdo.

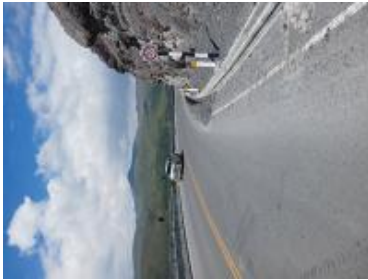
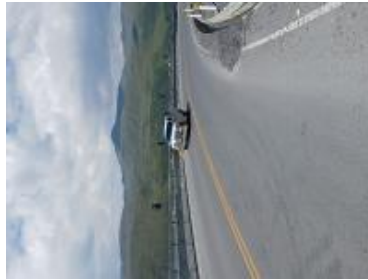
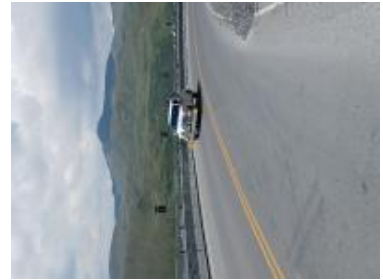
PROGRESIVA KM. 35+000
VISITA DE SEGUIMIENTO Y MONITOREO A LAS ACTIVIDADES DE LA SUPERVISION: USO DEL PERFILOMETRO LASER TIPO1

En la progresiva Km. 35+000 se realiza el seguimiento y monitoreo de las actividades de la Supervisión donde desde el inicio del tramo 2 (obras iniciales) se utiliza un vehículo perfilometro laser tipo1 , para la determinación del IRI, ahuellamientos, macro textura , este equipo cuenta 5 lectores laser con GPS y odometro , donde se recorre el tramo 2 (obras iniciales) a velocidades mayores de 35 km/hora. Se realiza el acompañamiento al equipo de suelos de la Supervisión, iniciando el recorrido desde la progresiva Km. 0+000 hacia Km. 95+200 (Huayllay) por el carril derecho y desde Huayllay hacia Canta, de regreso por el carril izquierdo.

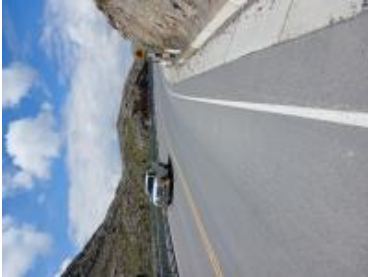
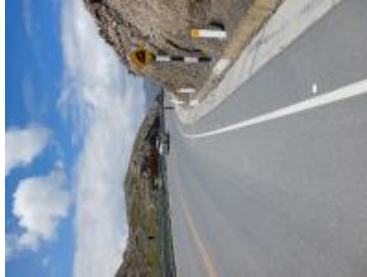
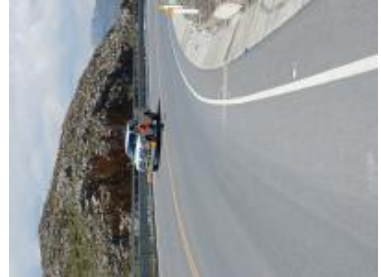
PROGRESIVA KM. 40+000
VISITA DE SEGUIMIENTO Y MONITOREO A LAS ACTIVIDADES DE LA SUPERVISION: USO DEL PERFILOMETRO LASER TIPO1

En la progresiva Km. 40+000 se realiza el seguimiento y monitoreo de las actividades de la Supervisión donde desde el inicio del tramo 2 (obras iniciales) se utiliza un vehículo perfilometro laser tipo1 , para la determinación del IRI, ahuellamientos, macro textura , este equipo cuenta 5 lectores laser con GPS y odometro , donde se recorre el tramo 2 (obras iniciales) a velocidades mayores de 35 km/hora. Se realiza el acompañamiento al equipo de suelos de la Supervisión, iniciando el recorrido desde la progresiva Km. 0+000 hacia Km. 95+200 (Huayllay) por el carril derecho y desde Huayllay hacia Canta, de regreso por el carril izquierdo.

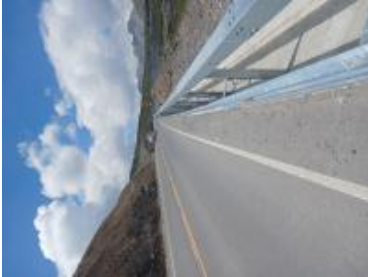
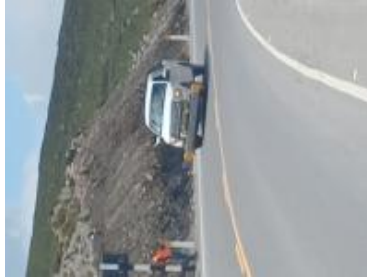
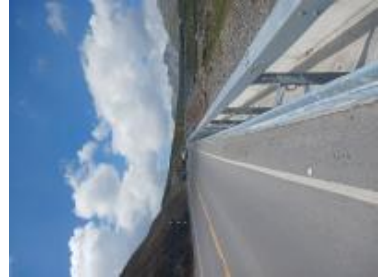
PROGRESIVA KM. 45+000
VISITA DE SEGUIMIENTO Y MONITOREO A LAS ACTIVIDADES DE LA SUPERVISION: USO DEL PERFILOMETRO LASER TIPO1

En la progresiva Km. 45+000 se realiza el seguimiento y monitoreo de las actividades de la Supervisión donde desde el inicio del tramo 2 (obras iniciales) se utiliza un vehículo perfilometro laser tipo1 , para la determinación del IRI, ahuellamientos, macro textura , este equipo cuenta 5 lectores laser con GPS y odometro , donde se recorre el tramo 2 (obras iniciales) a velocidades mayores de 35 km/hora. Se realiza el acompañamiento al equipo de suelos de la Supervisión, iniciando el recorrido desde la progresiva Km. 0+000 hacia Km. 95+200 (Huayllay) por el carril derecho y desde Huayllay hacia Canta, de regreso por el carril izquierdo.

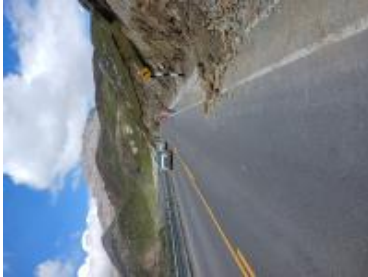
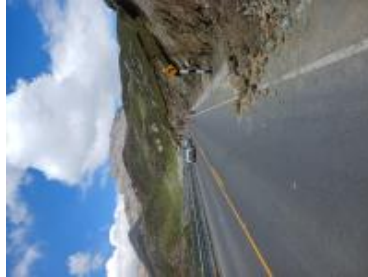
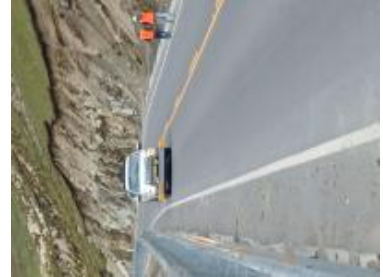
PROGRESIVA KM. 50+000
VISITA DE SEGUIMIENTO Y MONITOREO A LAS ACTIVIDADES DE LA SUPERVISION: USO DEL PERFILOMETRO LASER TIPO1

En la progresiva Km. 50+000 se realiza el seguimiento y monitoreo de las actividades de la Supervisión donde desde el inicio del tramo 2 (obras iniciales) se utiliza un vehículo perfilometro laser tipo1 , para la determinación del IRI, ahuellamientos, macro textura , este equipo cuenta 5 lectores laser con GPS y odometro , donde se recorre el tramo 2 (obras iniciales) a velocidades mayores de 35 km/hora. Se realiza el acompañamiento al equipo de suelos de la Supervisión, iniciando el recorrido desde la progresiva Km. 0+000 hacia Km. 95+200 (Huayllay) por el carril derecho y desde Huayllay hacia Canta, de regreso por el carril izquierdo.

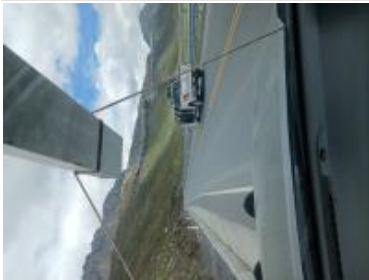
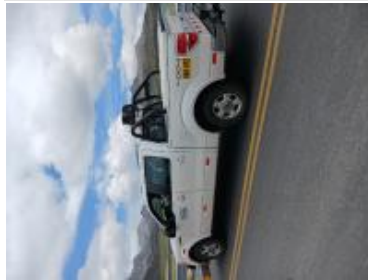
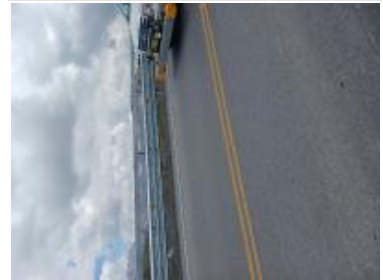
PROGRESIVA KM. 55+000
VISITA DE SEGUIMIENTO Y MONITOREO A LAS ACTIVIDADES DE LA SUPERVISION: USO DEL PERFILOMETRO LASER TIPO1

En la progresiva Km. 55+000 se realiza el seguimiento y monitoreo de las actividades de la Supervisión donde desde el inicio del tramo 2 (obras iniciales) se utiliza un vehículo perfilometro laser tipo1 , para la determinación del IRI, ahuellamientos, macro textura , este equipo cuenta 5 lectores laser con GPS y odometro , donde se recorre el tramo 2 (obras iniciales) a velocidades mayores de 35 km/hora. Se realiza el acompañamiento al equipo de suelos de la Supervisión, iniciando el recorrido desde la progresiva Km. 0+000 hacia Km. 95+200 (Huayllay) por el carril derecho y desde Huayllay hacia Canta, de regreso por el carril izquierdo.

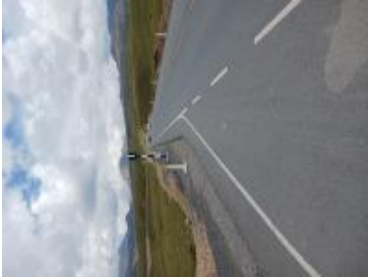
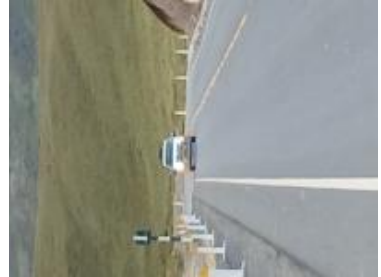
PROGRESIVA KM. 60+000
VISITA DE SEGUIMIENTO Y MONITOREO A LAS ACTIVIDADES DE LA SUPERVISION: USO DEL PERFILOMETRO LASER TIPO1

En la progresiva Km. 60+000 se realiza el seguimiento y monitoreo de las actividades de la Supervisión donde desde el inicio del tramo 2 (obras iniciales) se utiliza un vehículo perfilometro laser tipo1 , para la determinación del IRI, ahuellamientos, macro textura , este equipo cuenta 5 lectores laser con GPS y odometro , donde se recorre el tramo 2 (obras iniciales) a velocidades mayores de 35 km/hora. Se realiza el acompañamiento al equipo de suelos de la Supervisión, iniciando el recorrido desde la progresiva Km. 0+000 hacia Km. 95+200 (Huayllay) por el carril derecho y desde Huayllay hacia Canta, de regreso por el carril izquierdo.

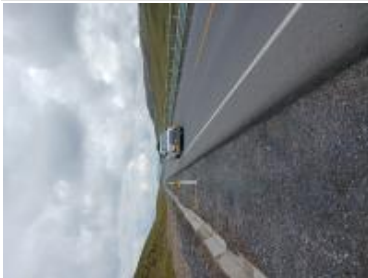
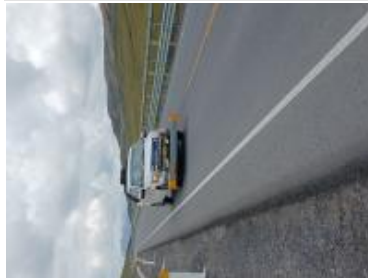
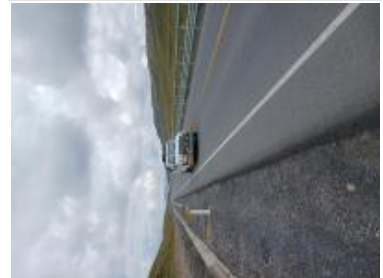
PROGRESIVA KM. 65+000
VISITA DE SEGUIMIENTO Y MONITOREO A LAS ACTIVIDADES DE LA SUPERVISION: USO DEL PERFILOMETRO LASER TIPO1

En la progresiva Km. 65+000 se realiza el seguimiento y monitoreo de las actividades de la Supervisión donde desde el inicio del tramo 2 (obras iniciales) se utiliza un vehículo perfilometro laser tipo1 , para la determinación del IRI, ahuellamientos, macro textura , este equipo cuenta 5 lectores laser con GPS y odometro , donde se recorre el tramo 2 (obras iniciales) a velocidades mayores de 35 km/hora. Se realiza el acompañamiento al equipo de suelos de la Supervisión, iniciando el recorrido desde la progresiva Km. 0+000 hacia Km. 95+200 (Huayllay) por el carril derecho y desde Huayllay hacia Canta, de regreso por el carril izquierdo.

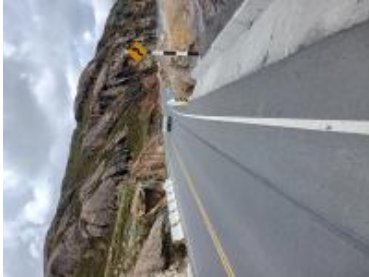
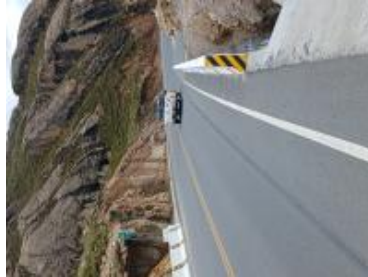
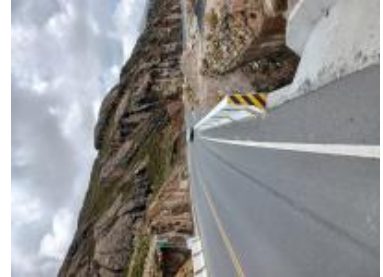
PROGRESIVA KM. 70+000
VISITA DE SEGUIMIENTO Y MONITOREO A LAS ACTIVIDADES DE LA SUPERVISION: USO DEL PERFILOMETRO LASER TIPO1

En la progresiva Km. 70+000 se realiza el seguimiento y monitoreo de las actividades de la Supervisión donde desde el inicio del tramo 2 (obras iniciales) se utiliza un vehículo perfilometro laser tipo1 , para la determinación del IRI, ahuellamientos, macro textura , este equipo cuenta 5 lectores laser con GPS y odometro , donde se recorre el tramo 2 (obras iniciales) a velocidades mayores de 35 km/hora. Se realiza el acompañamiento al equipo de suelos de la Supervisión, iniciando el recorrido desde la progresiva Km. 0+000 hacia Km. 95+200 (Huayllay) por el carril derecho y desde Huayllay hacia Canta, de regreso por el carril izquierdo.

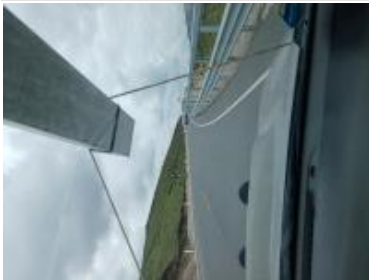
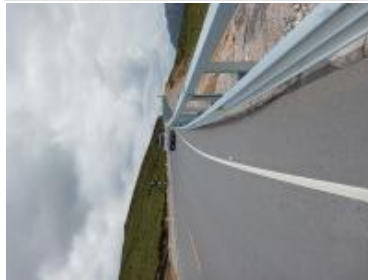
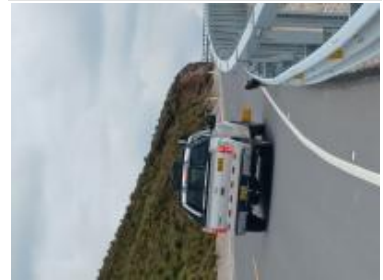
PROGRESIVA KM. 75+000
VISITA DE SEGUIMIENTO Y MONITOREO A LAS ACTIVIDADES DE LA SUPERVISION: USO DEL PERFILOMETRO LASER TIPO1

En la progresiva Km. 75+000 se realiza el seguimiento y monitoreo de las actividades de la Supervisión donde desde el inicio del tramo 2 (obras iniciales) se utiliza un vehículo perfilometro laser tipo1 , para la determinación del IRI, ahuellamientos, macro textura , este equipo cuenta 5 lectores laser con GPS y odometro , donde se recorre el tramo 2 (obras iniciales) a velocidades mayores de 35 km/hora. Se realiza el acompañamiento al equipo de suelos de la Supervisión, iniciando el recorrido desde la progresiva Km. 0+000 hacia Km. 95+200 (Huayllay) por el carril derecho y desde Huayllay hacia Canta, de regreso por el carril izquierdo.

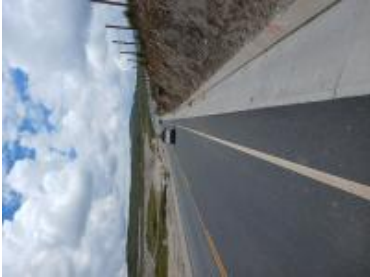
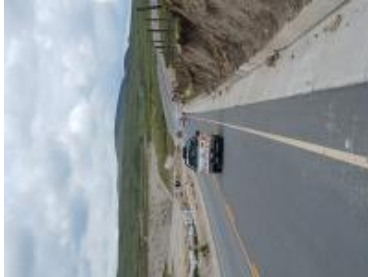
PROGRESIVA KM. 80+000
VISITA DE SEGUIMIENTO Y MONITOREO A LAS ACTIVIDADES DE LA SUPERVISION: USO DEL PERFILOMETRO LASER TIPO1

En la progresiva Km. 80+000 se realiza el seguimiento y monitoreo de las actividades de la Supervisión donde desde el inicio del tramo 2 (obras iniciales) se utiliza un vehículo perfilometro laser tipo1 , para la determinación del IRI, ahuellamientos, macro textura , este equipo cuenta 5 lectores laser con GPS y odometro , donde se recorre el tramo 2 (obras iniciales) a velocidades mayores de 35 km/hora. Se realiza el acompañamiento al equipo de suelos de la Supervisión, iniciando el recorrido desde la progresiva Km. 0+000 hacia Km. 95+200 (Huayllay) por el carril derecho y desde Huayllay hacia Canta, de regreso por el carril izquierdo.

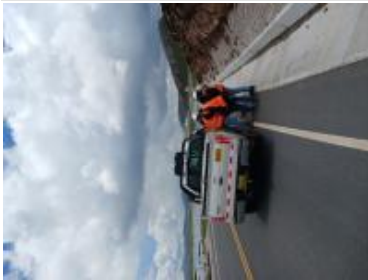
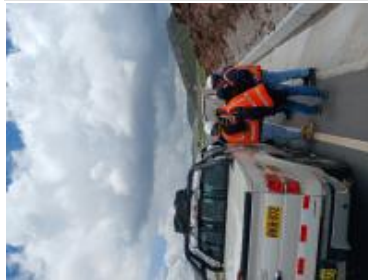
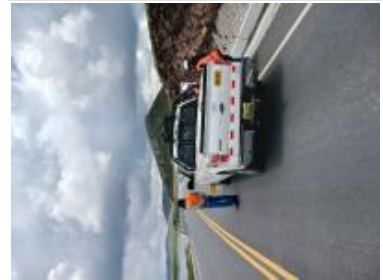
PROGRESIVA KM. 85+000
VISITA DE SEGUIMIENTO Y MONITOREO A LAS ACTIVIDADES DE LA SUPERVISION: USO DEL PERFILOMETRO LASER TIPO1

En la progresiva Km. 85+000 se realiza el seguimiento y monitoreo de las actividades de la Supervisión donde desde el inicio del tramo 2 (obras iniciales) se utiliza un vehículo perfilometro laser tipo1 , para la determinación del IRI, ahuellamientos, macro textura , este equipo cuenta 5 lectores laser con GPS y odometro , donde se recorre el tramo 2 (obras iniciales) a velocidades mayores de 35 km/hora. Se realiza el acompañamiento al equipo de suelos de la Supervisión, iniciando el recorrido desde la progresiva Km. 0+000 hacia Km. 95+200 (Huayllay) por el carril derecho y desde Huayllay hacia Canta, de regreso por el carril izquierdo.

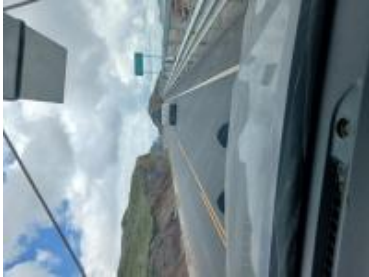
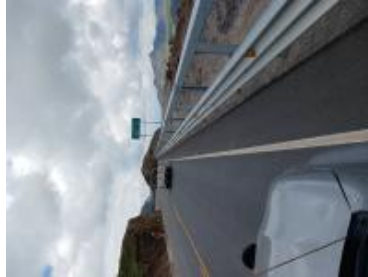
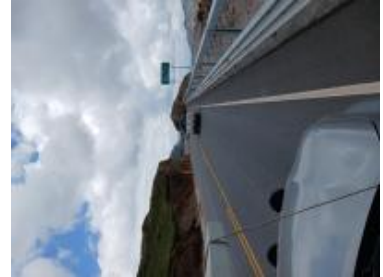
PROGRESIVA KM. 90+000
VISITA DE SEGUIMIENTO Y MONITOREO A LAS ACTIVIDADES DE LA SUPERVISION: USO DEL PERFILOMETRO LASER TIPO1

En la progresiva Km. 90+000 se realiza el seguimiento y monitoreo de las actividades de la Supervisión donde desde el inicio del tramo 2 (obras iniciales) se utiliza un vehículo perfilometro laser tipo1 , para la determinación del IRI, ahuellamientos, macro textura , este equipo cuenta 5 lectores laser con GPS y odometro , donde se recorre el tramo 2 (obras iniciales) a velocidades mayores de 35 km/hora. Se realiza el acompañamiento al equipo de suelos de la Supervisión, iniciando el recorrido desde la progresiva Km. 0+000 hacia Km. 95+200 (Huayllay) por el carril derecho y desde Huayllay hacia Canta, de regreso por el carril izquierdo.
