## BITACORA ELECTRÓNICA DE OBRA

| <b>Confirma Bitacora:</b><br>Si | <b>Nro Informe:</b><br>124 | <b>Fecha Informe:</b><br>07 -<br>03 -<br>2024 | <b>Nombre De La Obra:</b><br>CANTA – HUALLAY | <b>Personal Encargado:</b><br>BORIS WALTER AYLLÓN<br>CARCELÉN | | |

NUMERO DE INFORME No. 0124-2024  
 CONTRATO DE OBRA: No. 103-2019-MTC/ 20 de fecha 24/09/2019  
 EMPRESA CONTRATISTA: CHINA ROAD AND BRIDGE CORPORATION SUCURSAL PERU  
 OBRA: SALDO DE OBRA: "MEJORAMIENTO, REHABILITACIÓN Y CONSERVACIÓN POR NIVELES DE SERVICIO Y OPERACIÓN DEL CORREDOR VIAL, LIMA – CANTA – HUAYLLAY –DV. COCHAMARCA – EMP.PE 3N" ( SALDO DE OBRAS INICIALES ( OI) TRAMO 2 CANTA - HUALLAY LONGITUD: 95.2 KMS.  
 MONTO DE OBRAS INICIALES : 338,725,656.80  
 SUPERVISOR: CONSORCIO CESEL - CAL Y MAYOR  
 CONTRATO DE CONSULTORIA DE OBRA N° 077-2014-MTC/20) ADENDA No. 4 DE FECHA,24-09-2019 LA OBRA ACTUALMENTE ESTA EN ACTIVIDAD ,  
 VISITA DE SEGUIMIENTO Y MONITOREO A LAS OFICINAS DE LA SUPERVISION Y CONTRATISTA  
 VISITA DE SEGUIMIENTO Y MONITOREO AL TRAMO 2 ( OBRAS INICIALES) : DESDE KM. 0+000 AL KM. 95+440 ( HUAYLLAY)  
 ELABORACION DE INFORMES Y LABORES DE OFICINA

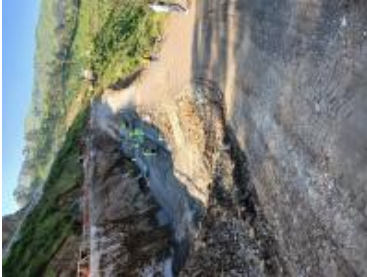
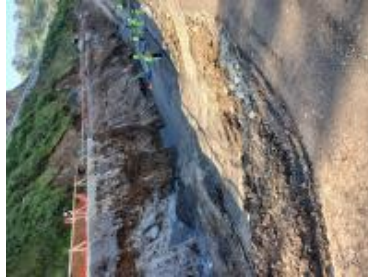
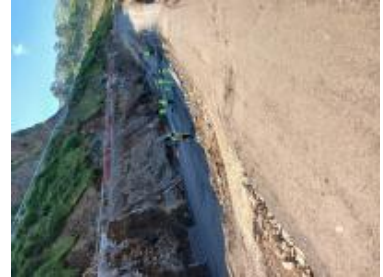
PROGRESIVAS KM. 1+940 AL KM 2+000

En las progresivas Km. 1+940 AL KM. 2+000 se realiza visita de seguimiento y monitoreo en el sector donde se continua con la excavación y se ha iniciado el enrocado para la construcción de muro de suelo reforzado. donde se utiliza una excavadora de oruga y una retroexcavadora y 5 volquetes en esta zona , trabajan 1 capataz , 2 operador , 5 choferes y 4 obreros en esta actividad

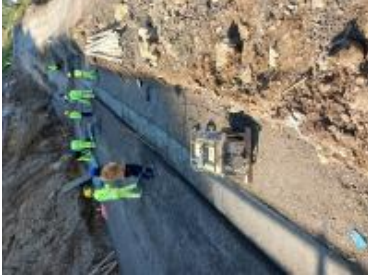
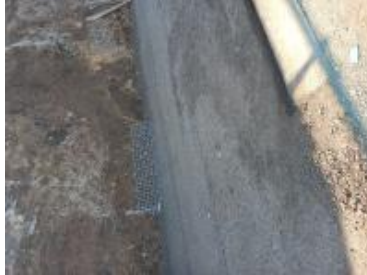
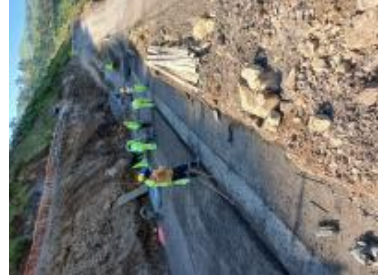
En las progresivas Km. 1+940 AL KM. 2+000 se realiza visita de seguimiento y monitoreo en el sector donde se continua con la excavación y se ha iniciado el enrocado para la construcción de muro de suelo reforzado. donde se utiliza una excavadora de oruga y una retroexcavadora y 5 volquetes en esta zona , trabajan 1 capataz , 2 operador , 5 choferes y 4 obreros en esta actividad

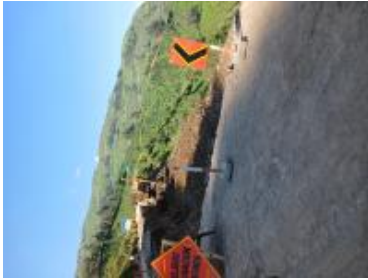
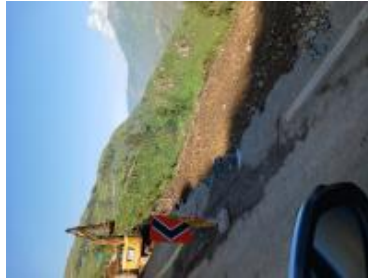
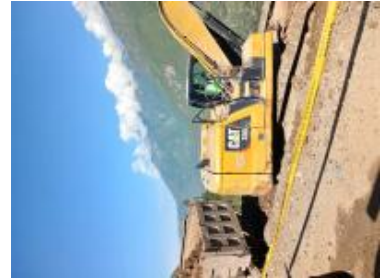
PROGRESIVAS KM. 2+020 AL KM 2+200

En las progresivas Km. 2+020 AL KM. 2+200 se realiza visita de seguimiento y monitoreo en el sector donde se continua con la excavación para la construcción de muro de suelo reforzado. donde se utiliza una excavadora de oruga, 1 cargador frontal y 5 volquetes en esta zona , trabajan 1 capataz , 2 operador , 5 chóferes y 4 obreros en esta actividad. Actualmente se transporta el material desechable hacia el Km 17. Actualmente se esta utilizando una minicompactadora de rodillo doble en el fondo de la excavación.

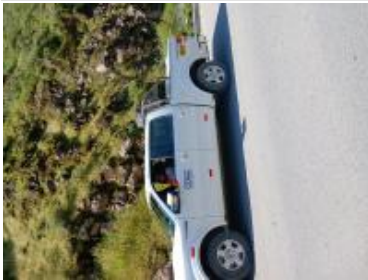
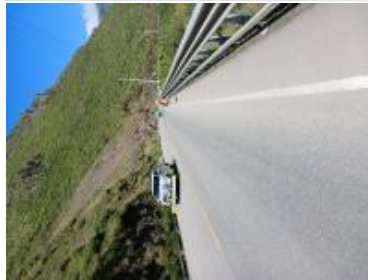
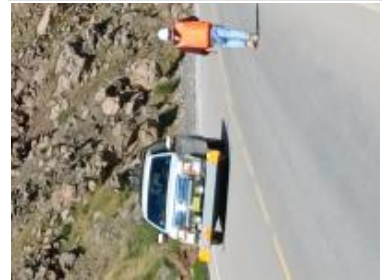
En la progresiva Km. 15+000 se realiza el seguimiento y monitoreo de las actividades de la Supervisión donde desde el inicio del tramo 2 ( obras iniciales ) se utiliza un vehículo perfilometro laser tipo1 , para la determinación del IRI, ahuellamientos, macro textura , este equipo cuenta 5 lectores laser con GPS y odometro , donde se recorre el tramo 2 ( obras iniciales) a velocidades mayores de 35 km/hora. Se realiza el acompañamiento al equipo de suelos de la Supervisión, iniciando el recorrido desde la progresiva Km. 0+000 hacia Km. 95+200 ( Huayllay) por el carril derecho y desde Huayllay hacia Canta, de regreso por el carril izquierdo.

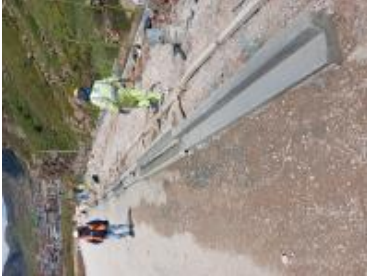
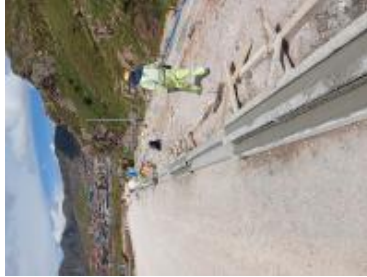
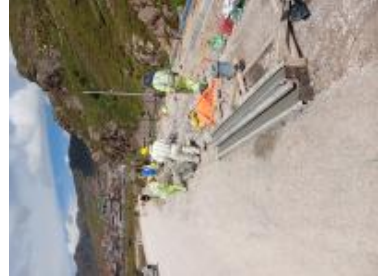
En la progresiva Km. 95+200 se realiza visita de seguimiento y monitoreo en el tramo 2 ( obras iniciales) donde se realiza la construcción de bordillos en el margen derecho de la vía

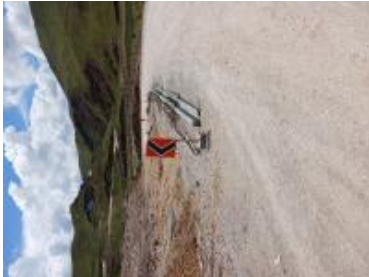
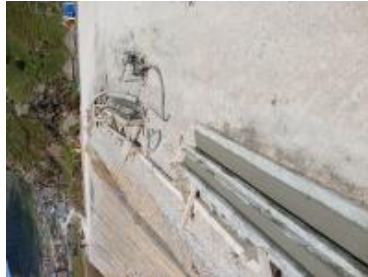
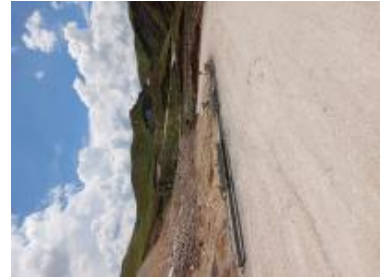
En la progresiva Km. 95+240 se realiza visita de seguimiento y monitoreo en el tramo 2 ( obras iniciales) donde en el acceso a la mina Huar+on se realiza la construcción de bordillos en el margen derecho e izquierdo de la vía

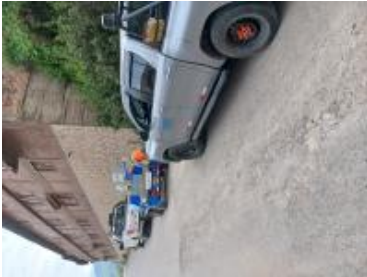
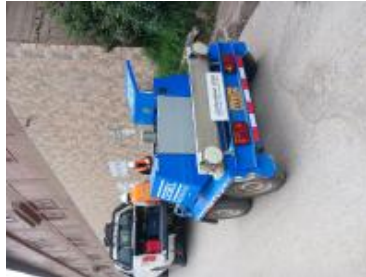
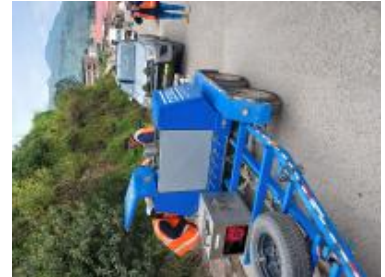
En la progresiva Km. 0+000 se realiza acompañamiento a los especialistas de la Supervisión donde se inicia la evaluación estructural del pavimento de asfalto haciendo uso de un nudo de deflexómetro de impacto , se inicia las labores en el carril derecho de la via
