BITACORA ELECTRÓNICA DE OBRA

NUMERO DE INFORME No. 0126-2024
 CONTRATO DE OBRA: No. 103-2019-MTC/ 20 de fecha 24/09/2019
 EMPRESA CONTRATISTA: CHINA ROAD AND BRIDGE CORPORATION SUCURSAL PERU
 OBRA: SALDO DE OBRA: "MEJORAMIENTO, REHABILITACIÓN Y CONSERVACIÓN POR NIVELES DE SERVICIO Y OPERACIÓN DEL CORREDOR VIAL, LIMA – CANTA – HUAYLLAY –DV. COCHAMARCA – EMP.PE 3N" (SALDO DE OBRAS INICIALES (OI) TRAMO 2 CANTA - HUALLAY LONGITUD: 95.2 KMS.
 MONTO DE OBRAS INICIALES : 338,725,656.80
 SUPERVISOR: CONSORCIO CESEL - CAL Y MAYOR
 CONTRATO DE CONSULTORIA DE OBRA N° 077-2014-MTC/20) ADENDA No. 4 DE FECHA,24-09-2019 LA OBRA ACTUALMENTE ESTA EN ACTIVIDAD ,
 VISITA DE SEGUIMIENTO Y MONITOREO A LAS OFICINAS DE LA SUPERVISION
 HOY SOLO SE REALIZO LABORES DE OFICINA PARA PROCESAR LOS REPORTES DE LA EVALUACION ESTRUCTURAL Y FUNCIONAL DEL TRAMO 2 (OBRAS INICIALES)
 HOY NO HUBO DISPONIBILIDAD DE MOVILIDAD.

Panel Fotográfico de la Bitacora de Obras

POBLADO DE CANTA
VISITA DE SEGUIMIENTO Y MONITOREO AL TRAMO 2 (OBRAS INICIALES): VERIFICACION DE RECURSOS.

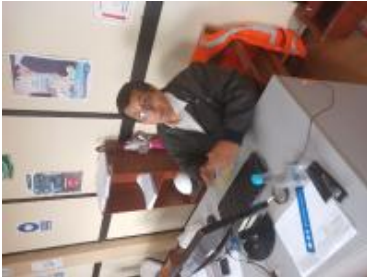
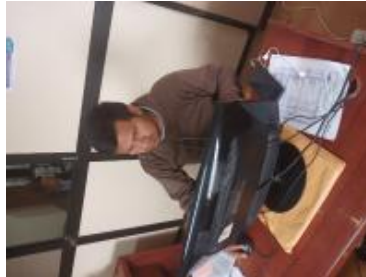
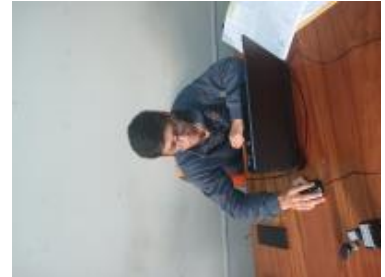
1

En el Poblado de Canta se realizo visita de seguimiento y monitoreo a las oficinas de la Supervisión, donde se aprecio el personal especialista, técnico y administrativo realizando labores de oficina.

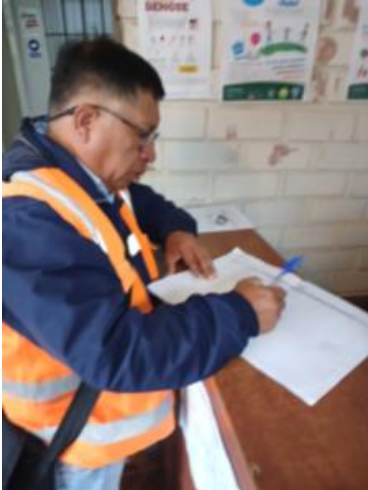
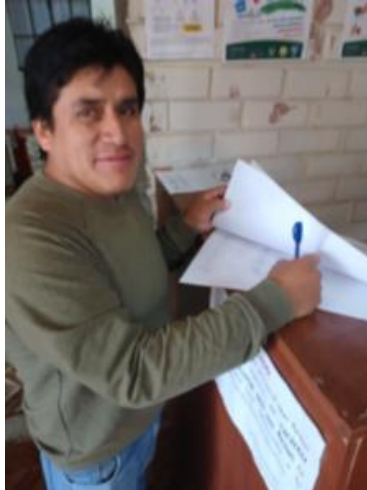
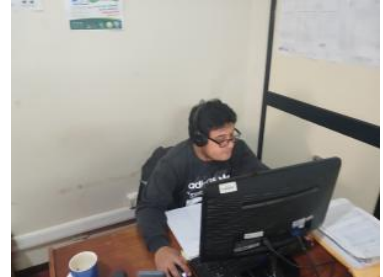
En el Poblado de Canta se realizo visita de seguimiento y monitoreo a las oficinas de la Supervisión, donde el personal especialista, técnico y administrativo realiza labores de oficina. Los de campo salen generalmente a las 7 am o antes , solo hay disponible actualmente 2 vehiculos. Uno utilizado por el topógrafo y ayudante y otro por el jefe de laboratorio y ayudante.
