## BITACORA ELECTRÓNICA DE OBRA

NUMERO DE INFORME No. 0126-2024  
 CONTRATO DE OBRA: No. 103-2019-MTC/ 20 de fecha 24/09/2019  
 EMPRESA CONTRATISTA: CHINA ROAD AND BRIDGE CORPORATION SUCURSAL PERU  
 OBRA: SALDO DE OBRA: "MEJORAMIENTO, REHABILITACIÓN Y CONSERVACIÓN POR NIVELES DE SERVICIO Y OPERACIÓN DEL CORREDOR VIAL, LIMA – CANTA – HUAYLLAY –DV. COCHAMARCA – EMP.PE 3N" ( SALDO DE OBRAS INICIALES ( OI) TRAMO 2 CANTA - HUALLAY LONGITUD: 95.2 KMS.  
 MONTO DE OBRAS INICIALES : 338,725,656.80  
 SUPERVISOR: CONSORCIO CESEL - CAL Y MAYOR  
 CONTRATO DE CONSULTORIA DE OBRA N° 077-2014-MTC/20) ADENDA No. 4 DE FECHA,24-09-2019 LA OBRA ACTUALMENTE ESTA EN ACTIVIDAD ,  
 VISITA DE SEGUIMIENTO Y MONITOREO A LAS OFICINAS DE LA SUPERVISION  
 HOY SOLO SE REALIZO LABORES DE OFICINA PARA PROCESAR LOS REPORTES DE LA EVALUACION ESTRUCTURAL Y FUNCIONAL DEL TRAMO 2 ( OBRAS INICIALES)  
 HOY NO HUBO DISPONIBILIDAD DE MOVILIDAD.

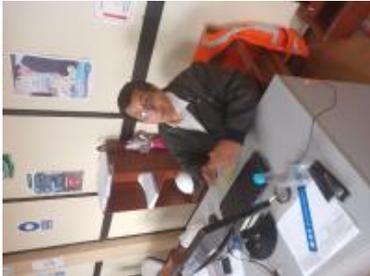
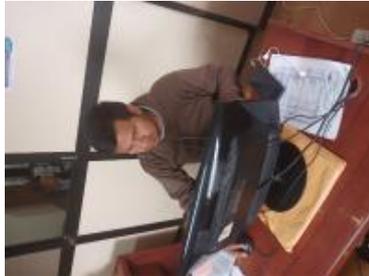
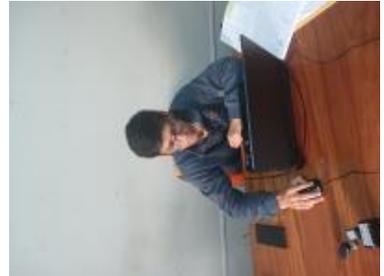
1

En el Poblado de Canta se realizo visita de seguimiento y monitoreo a las oficinas de la Supervisión, donde se aprecio el personal especialista, técnico y administrativo realizando labores de oficina.

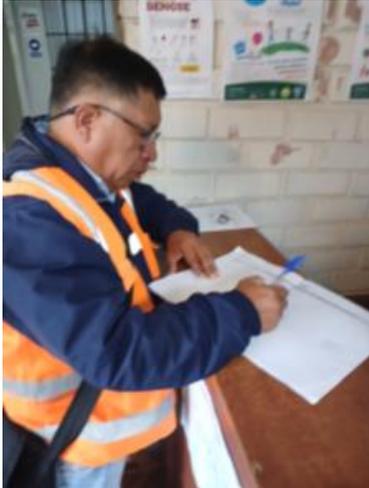
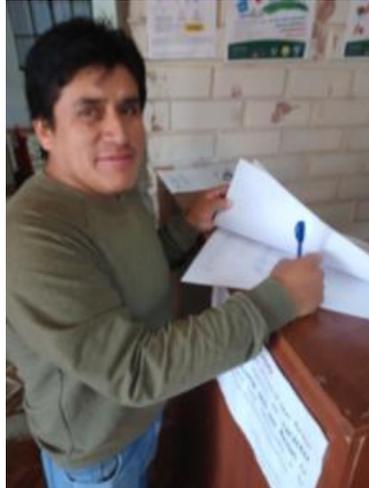
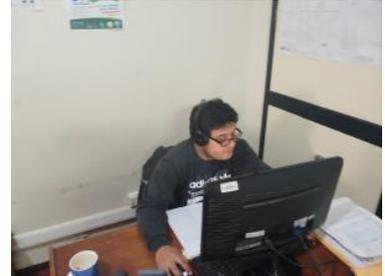
En el Poblado de Canta se realizo visita de seguimiento y monitoreo a las oficinas de la Supervisión, donde el personal especialista, técnico y administrativo realiza labores de oficina. Los de campo salen generalmente a las 7 am o antes , solo hay disponible actualmente 2 vehiculos. Uno utilizado por el topógrafo y ayudante y otro por el jefe de laboratorio y ayudante.
