BITACORA ELECTRÓNICA DE OBRA

Confirma Bitacora: Si	Nro Informe: 128	Fecha Informe: 1 2 - 0 3 - 2024	Nombre De La Obra: CANTA – HUALLAY	Personal Encargado: BORIS WALTER AYLLÓN CARCELÉN		
Foto Bitacora:	Foto Bitacora 2:	Foto Bitacora 3:	Foto Bitacora 4:	Foto Bitacora 5:	Foto Bitacora 6:

NUMERO DE INFORME No. 0128-2024
 CONTRATO DE OBRA: No. 103-2019-MTC/ 20 de fecha 24/09/2019
 EMPRESA CONTRATISTA: CHINA ROAD AND BRIDGE CORPORATION SUCURSAL PERU
 OBRA: SALDO DE OBRA: "MEJORAMIENTO, REHABILITACIÓN Y CONSERVACIÓN POR NIVELES DE SERVICIO Y OPERACIÓN DEL CORREDOR VIAL, LIMA – CANTA – HUAYLLAY –DV. COCHAMARCA – EMP.PE 3N" (SALDO DE OBRAS INICIALES (OI) TRAMO 2 CANTA - HUALLAY LONGITUD: 95.2 KMS.
 MONTO DE OBRAS INICIALES : 338,725,656.80
 SUPERVISOR: CONSORCIO CESEL - CAL Y MAYOR
 CONTRATO DE CONSULTORIA DE OBRA N° 077-2014-MTC/20) ADENDA No. 4 DE FECHA,24-09-2019 LA OBRA ACTUALMENTE ESTA EN ACTIVIDAD ,
 VISITA DE SEGUIMIENTO Y MONITOREO A LAS OFICINAS DE LA SUPERVISION
 VISITA DE SEGUIMIENTO Y MONITOREO AL TRAMO 2 (OBRAS INICIALES) : DESDE KM. 0+000 AL KM. 58+945 (PASO VEHICULAR ZONA CANALES DE SEDAPAL)
 ELABORACION DE INFORMES Y LABORES DE OFICINA

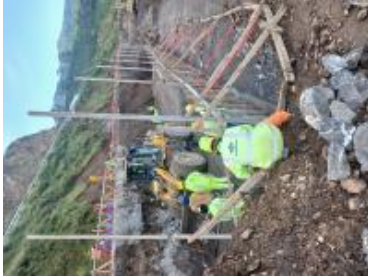
PROGRESIVAS KM. 1+940 AL KM 2+000
VISITA DE SEGUIMIENTO Y MONITOREO AL TRAMO 2 (OBRAS INICIALES) : CARGA Y COLOCACION DE ENROCADO PARA LA CONSTRUCCION DE MURO DE SUELO REFORZADO

En las progresivas Km. 1+940 AL KM. 2+000 se realiza visita de seguimiento y monitoreo en el sector donde se continua con la construcción de muro de suelo reforzado. se realiza la carga y la colocación de enrocado de acuerdo a planos, en la zona mas baja, donde se utiliza una retroexcavadora y 2 volquetes en esta zona , trabajan 1 capataz , 2 operador , 2 chóferes y 10 obreros en esta actividad. Actualmente no hay pase de ningún tipo de vehículos, solo hay un pase peatonal.

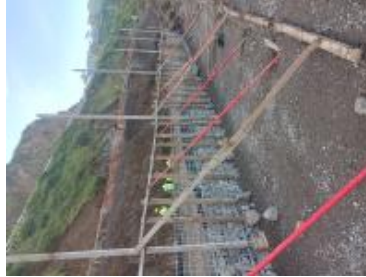
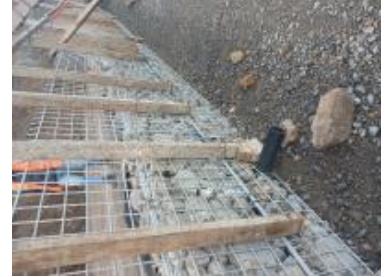
PROGRESIVAS KM. 1+940 AL KM 2+000

VISITA DE SEGUIMIENTO Y MONITOREO AL TRAMO 2 (OBRAS INICIALES) : COLOCACION DE REJAS DE REFUERZO Y ENCOFRADO PARA LA CONSTRUCCION DE MURO DE SUELO REFORZADO

En las progresivas Km. 1+940 AL KM. 2+000 se realiza visita de seguimiento y monitoreo en el sector donde se continua con la construcción de muro de suelo reforzado. se inicia la colocación de rejas metálicas y el encofrado de acuerdo a plano, en la zona mas baja, donde se utiliza una retroexcavadora y 2 volquetes en esta zona , trabajan 1 capataz , 2 operador , 2 chóferes y 10 obreros en esta actividad. Actualmente no hay pase de ningún tipo de vehículos, solo hay un pase peatonal.

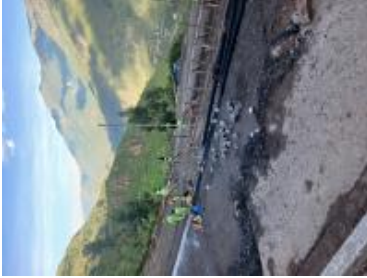
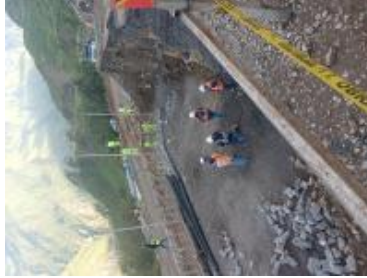
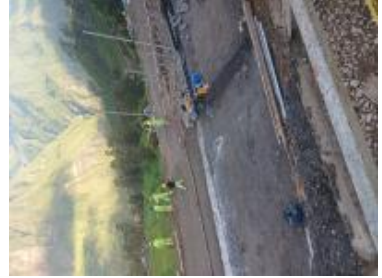
PROGRESIVAS KM. 2+020 AL KM 2+200
VISITA DE SEGUIMIENTO Y MONITOREO AL TRAMO 2 (OBRAS INICIALES) : CONTINUACION DE EXCAVACION PARA LA CONSTRUCCION DE MURO DE SUELO REFORZADO MSR06

En las progresivas Km. 2+020 AL KM. 2+200 se realiza visita de seguimiento y monitoreo en el sector donde se continua con la excavación para la construcción de muro de suelo reforzado. donde se utiliza una excavadora de oruga, 1 cargador frontal y 5 volquetes en esta zona , trabajan 1 capataz , 2 operador , 5 choferes y 4 obreros en esta actividad. Actualmente se ha iniciado la colocación de cintas, rejas metálicas y encofrado de la primera hilada del Muro de suelo reforzado MSR 06. en esta actividad participan 12 obreros 1 capataz

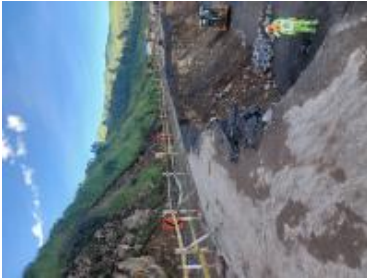
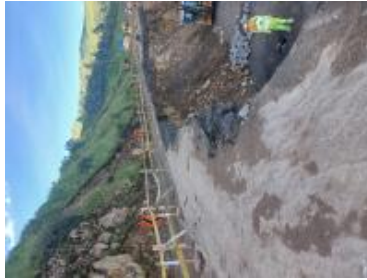
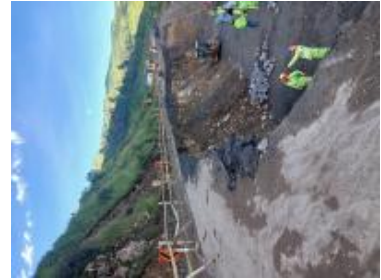
Moderado

PROGRESIVA KM. 2+150
VISITA DE SEGUIMIENTO Y MONITOREO AL TRAMO 2 (OBRAS INICIALES) : PASO PEATONAL CON AREAS QUE PRESENTAN DERRUMBES

En la progresiva Km. 2+150 se realiza visita de seguimiento y monitoreo en el sector donde se continua con la construcción de muro de suelo reforzado. Actualmente están ocurriendo derrumbes del talud superior, donde se corre riesgo de la caída de un área del pase peatonal. Se le ha advertido al Ing. responsable especialista de estructuras y obras de arte, realizar los refuerzos necesarios en esa área inestable para evitar accidentes. SE RECOMIENDA A LA SUPERVISION PARTICIPAR ESTA OBSERVACION A LA CONTRATISTA, PARA DAR UN PASE SEGURO A LOS PEATONES

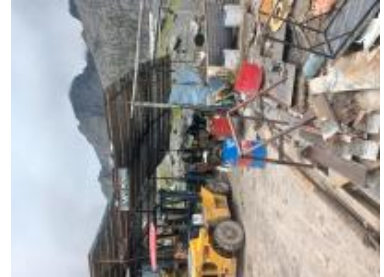
PROGRESIVA KM. 36+000
VISITA DE SEGUIMIENTO Y MONITOREO AL TRAMO 2 (OBRAS INICIALES): TALLER DE MAQUINAS

En la progresiva Km. 36+000 se realiza visita de seguimiento y monitoreo al taller de maquinas donde se realizan reparaciones y acopio a los materiales de la obra como barreras de seguridad, tapas etc.

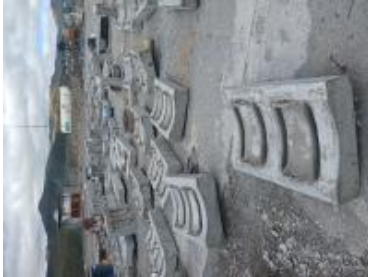
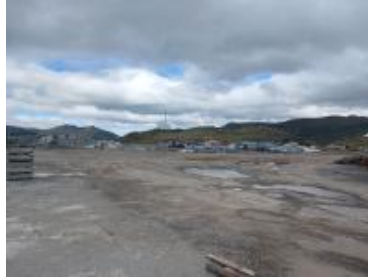
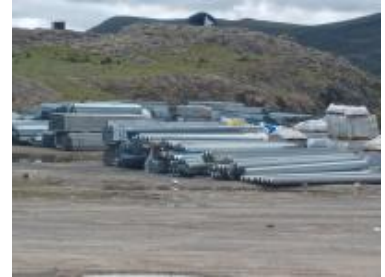
PROGRESIVA KM. 36+000
VISITA DE SEGUIMIENTO Y MONITOREO AL TRAMO 2 (OBRAS INICIALES): TALLER DE MAQUINAS

En la progresiva Km. 36+000 se realiza visita de seguimiento y monitoreo al taller de maquinas donde se realizan reparaciones y acopio a los materiales de la obra como barreras de seguridad, tapas etc.

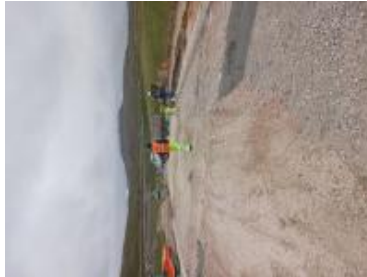
PROGRESIVA KM. 56+140
VISITA DE SEGUIMIENTO Y MONITOREO AL TRAMO 2 (OBRAS INICIALES): VISITA A LOS PASES VEHICULARES

En la progresiva KM. 56+140 se realiza visita de seguimiento y monitoreo a los pases vehiculares donde actualmente se realiza la construcción de rellenos en la salida de los pases de concreto , donde se utiliza 1 motoniveladora y 1 compactadora de rodillo, donde trabajan 1 capataz, 2 operadores, 4 obreros

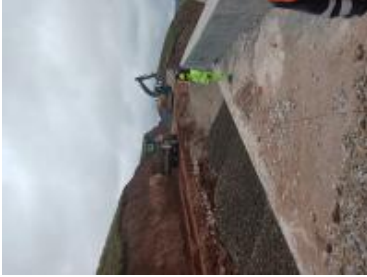
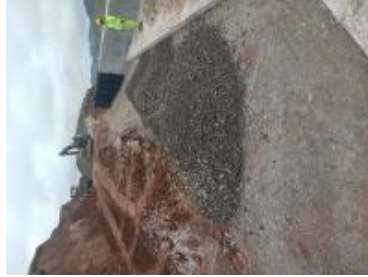
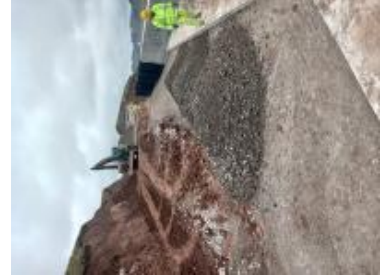
PROGRESIVA KM. 58+945

VISITA DE SEGUIMIENTO Y MONITOREO AL TRAMO 2 (OBRAS INICIALES): VISITA A LOS PASES VEHICULARES

En la progresiva KM. 58+945 se realiza visita de seguimiento y monitoreo a los pases vehiculares donde actualmente se realiza la construcción de rellenos en la salida de los pases de concreto , donde se utiliza 1 excavadora, 1cargador frontal y 1 compactadora de rodillo, donde trabajan 1 capataz, 3 operadores, 4 obreros, 1 vigia

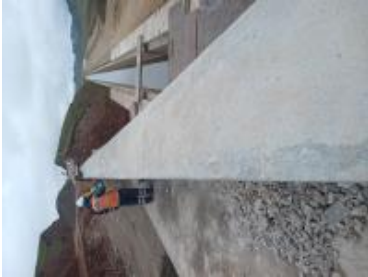
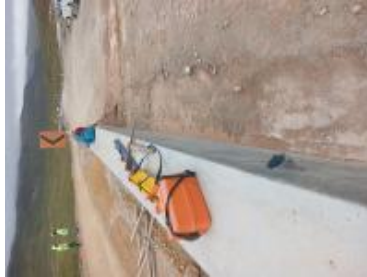
PROGRESIVA KM. 58+945
VISITA DE SEGUIMIENTO Y MONITOREO AL TRAMO 2 (OBRAS INICIALES): VISITA A LOS PASES VEHICULARES

En la progresiva KM. 58+945 se realiza visita de seguimiento y monitoreo a los pases vehiculares donde actualmente se realiza la construcción de rellenos en la salida de los pases de concreto , donde se utiliza 1 excavadora, 1cargador frontal y 1 compactadora de rodillo, donde trabajan 1 capataz, 3 operadores, 4 obreros, 1 vigia

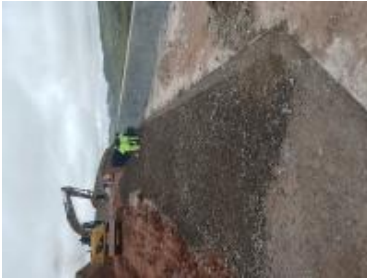
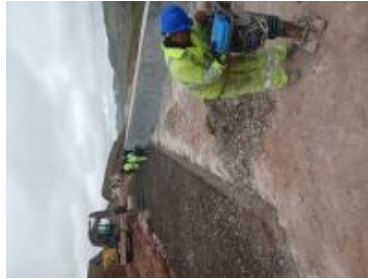
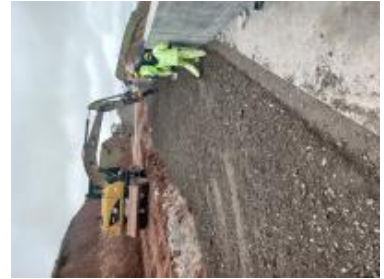
PROGRESIVA KM. 58+945 VISITA DE SEGUIMIENTO Y MONITOREO AL TRAMO 2 (OBRAS INICIALES):
VISITA A LOS PASES VEHICULARES (COMPACTACION DE RELLENOS)

En la progresiva KM. 58+945 se realiza visita de seguimiento y monitoreo a los pases vehiculares donde actualmente se realiza la construcción de rellenos en la salida de los pases de concreto , donde se utiliza 1 excavadora neumática, 1cargador frontal, 2 vibroapisonadores y 1 compactadora de rodillo, donde trabajan 1 capataz, 3 operadores, 4 obreros, 1 vigia
