BITACORA ELECTRÓNICA DE OBRA

REGISTRO DE LA BITACORA Y FOTO DEL CUADERNO DE OBRA

Confirma Bitacora: Si	Nro Informe: 128	Fecha Informe: 1 2 - 0 3 - 2024	Nombre De La Obra: CANTA – HUALLAY	Personal Encargado: BORIS WALTER AYLLÓN CARCELÉN		
Foto Bitacora:	Foto Bitacora 2:	Foto Bitacora 3:	Foto Bitacora 4:	Foto Bitacora 5:	Foto Bitacora 6:

NUMERO DE INFORME No. 0128-2024
 CONTRATO DE OBRA: No. 103-2019-MTC/ 20 de fecha 24/09/2019
 EMPRESA CONTRATISTA: CHINA ROAD AND BRIDGE CORPORATION SUCURSAL PERU
 OBRA: SALDO DE OBRA: "MEJORAMIENTO, REHABILITACIÓN Y CONSERVACIÓN POR NIVELES DE SERVICIO Y OPERACIÓN DEL CORREDOR VIAL, LIMA – CANTA – HUAYLLAY –DV. COCHAMARCA – EMP.PE 3N" (SALDO DE OBRAS INICIALES (OI) TRAMO 2 CANTA - HUALLAY LONGITUD: 95.2 KMS.
 MONTO DE OBRAS INICIALES : 338,725,656.80
 SUPERVISOR: CONSORCIO CESEL - CAL Y MAYOR
 CONTRATO DE CONSULTORIA DE OBRA N° 077-2014-MTC/20) ADENDA No. 4 DE FECHA,24-09-2019 LA OBRA ACTUALMENTE ESTA EN ACTIVIDAD ,
 VISITA DE SEGUIMIENTO Y MONITOREO A LAS OFICINAS DE LA SUPERVISION
 VISITA DE SEGUIMIENTO Y MONITOREO AL TRAMO 2 (OBRAS INICIALES) : DESDE KM. 0+000 AL KM. 58+945 (PASO VEHICULAR ZONA CANALES DE SEDAPAL)
 ELABORACION DE INFORMES Y LAB

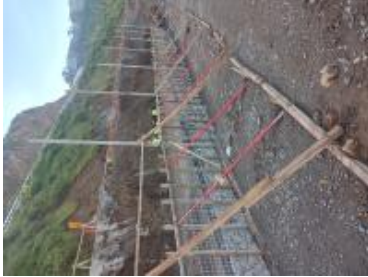
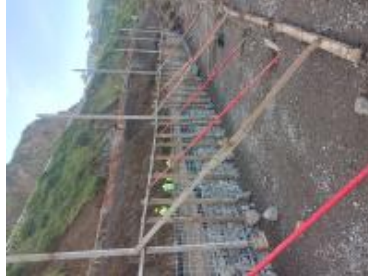
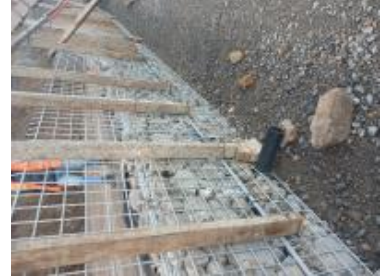
PROGRESIVAS KM. 1+940 AL KM 2+000

VISITA DE SEGUIMIENTO Y MONITOREO AL TRAMO 2 (OBRAS INICIALES) : COLOCACION DE REJAS DE REFUERZO Y ENCOFRADO PARA LA CONSTRUCCION DE MURO DE SUELO REFORZADO

En las progresivas Km. 1+940 AL KM. 2+000 se realiza visita de seguimiento y monitoreo en el sector donde se continua con la construcción de muro de suelo reforzado. se inicia la colocación de rejas metálicas y el encofrado de acuerdo a plano, en la zona mas baja, donde se utiliza una retroexcavadora y 2 volquetes en esta zona , trabajan 1 capataz , 2 operador , 2 chóferes y 10 obreros en esta actividad. Actualmente no hay pase de ningún tipo de vehículos, solo hay un pase peatonal.

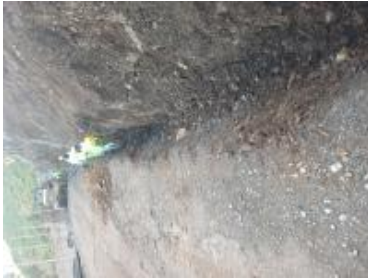
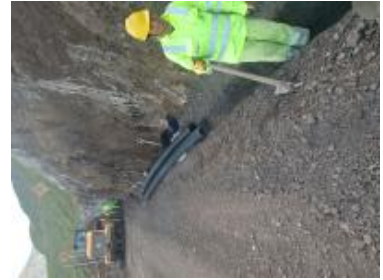
PROGRESIVAS KM. 1+940 AL KM 2+000

VISITA DE SEGUIMIENTO Y MONITOREO AL TRAMO 2 (OBRAS INICIALES) : COLOCACION DE TUBERIAS CORRUGADAS DE DRENAJE PARA LA CONSTRUCCION DE MURO DE SUELO REFORZADO

En las progresivas Km. 1+940 AL KM. 2+000 se realiza visita de seguimiento y monitoreo en el sector donde se continua con la construcción de muro de suelo reforzado. se realiza la excavación a maquina y a mano para la colocación de tuberías corrugadas de drenaje de acuerdo a planos, en la zona mas baja, donde se ha utilizado una retroexcavadora y herramientas menores en esta zona , trabajan 1 capataz , 1 operador y 5 obreros en esta actividad.

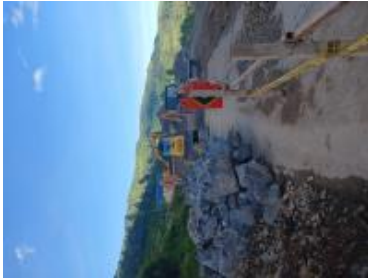
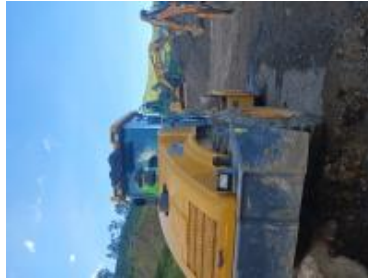
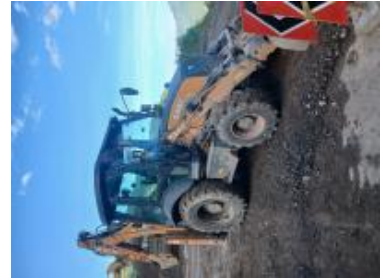
PROGRESIVA KM. 2+200

VISITA DE SEGUIMIENTO Y MONITOREO AL TRAMO 2 (OBRAS INICIALES) : EQUIPOS UTILIZADOS PARA LA CONSTRUCCION DE MURO DE SUELO REFORZADO MSR05 Y MSR06

En la progresiva Km. 2+200 se realiza visita de seguimiento y monitoreo en el sector donde se aprecia los equipos utilizados para la construcción de muro de suelo reforzado. donde se utiliza 2 excavadoras de oruga, 1 cargador frontal, 1 compactadora de rodillo y 5 volquetes en esta zona , trabajan 1 capataz , 4 operador , 5 choferes y 4 obreros. Actualmente se ha iniciado la colocación de cintas, rejas metálicas y encofrado de la primera hilada del Muro de suelo reforzado MSR 06. en esta actividad participan 12 obreros 1 capataz

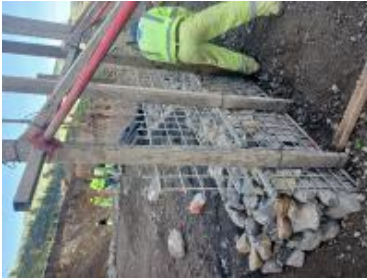
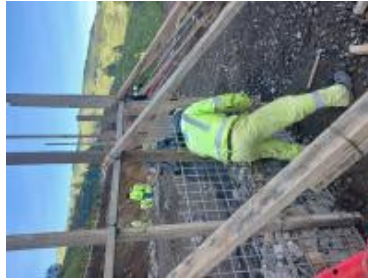
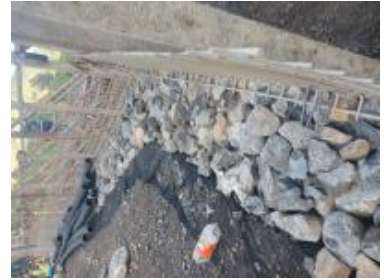
PROGRESIVA KM. 2+020

VISITA DE SEGUIMIENTO Y MONITOREO AL TRAMO 2 (OBRAS INICIALES) : COLOCACION DE CINTAS, REJAS DE REFUERZO Y ENCOFRADO PARA LA CONSTRUCCION DE MURO DE SUELO REFORZADO

En la progresiva Km. 2+020 se realiza visita de seguimiento y monitoreo en el sector donde se continua con la construcción de muro de suelo reforzado. se inicia la colocación de cintas trasversales, rejas metálicas y el encofrado de acuerdo a plano, en la zona mas baja, donde se utiliza una retroexcavadora y 2 volquetes en esta zona , trabajan 1 capataz , 2 operador , 2 choferes y 10 obreros en esta actividad. Actualmente no hay pase de ningún tipo de vehículos, solo hay un pase peatonal.

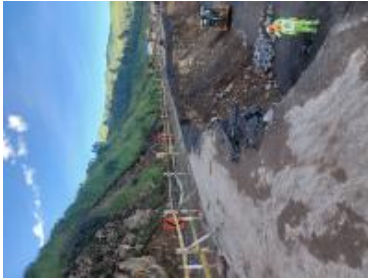
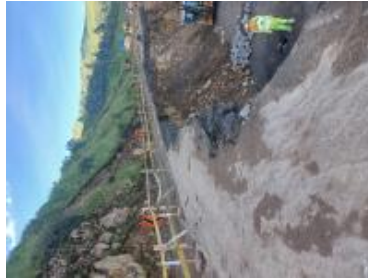
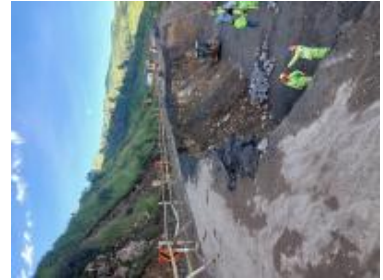
PROGRESIVA KM. 2+150
VISITA DE SEGUIMIENTO Y MONITOREO AL TRAMO 2 (OBRAS INICIALES) : PASO PEATONAL CON AREAS QUE PRESENTAN DERRUMBES

En la progresiva Km. 2+150 se realiza visita de seguimiento y monitoreo en el sector donde se continua con la construcción de muro de suelo reforzado. Actualmente están ocurriendo derrumbes del talud superior, donde se corre riesgo de la caída de un área del pase peatonal. Se le ha advertido al Ing. responsable especialista de estructuras y obras de arte, realizar los refuerzos necesarios en esa área inestable para evitar accidentes. SE RECOMIENDA A LA SUPERVISION PARTICIPAR ESTA OBSERVACION A LA CONTRATISTA, PARA DAR UN PASE SEGURO A LOS PEATONES

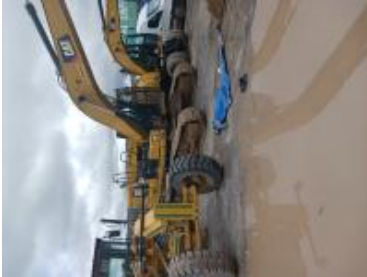
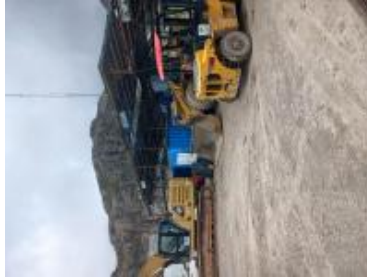
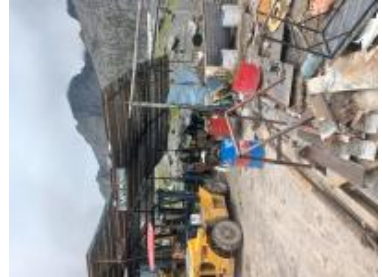
PROGRESIVA KM. 36+000
VISITA DE SEGUIMIENTO Y MONITOREO AL TRAMO 2 (OBRAS INICIALES): TALLER DE MAQUINAS

En la progresiva Km. 36+000 se realiza visita de seguimiento y monitoreo al taller de maquinas donde se realizan reparaciones y acopio a los materiales de la obra como barreras de seguridad, tapas etc.

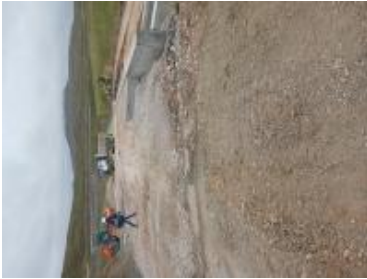
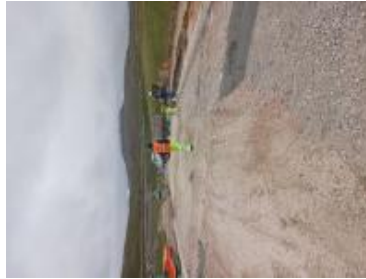
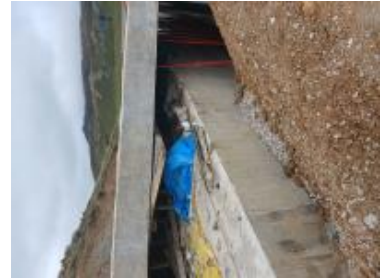
PROGRESIVA KM. 56+140

VISITA DE SEGUIMIENTO Y MONITOREO AL TRAMO 2 (OBRAS INICIALES): VISITA A LOS PASES VEHICULARES

En la progresiva KM. 56+140 se realiza visita de seguimiento y monitoreo a los pases vehiculares donde actualmente se realiza la construcción de rellenos en la salida de los pases de concreto , donde se utiliza 1 motoniveladora y 1 compactadora de rodillo, donde trabajan 1 capataz, 2 operadores, 4 obreros

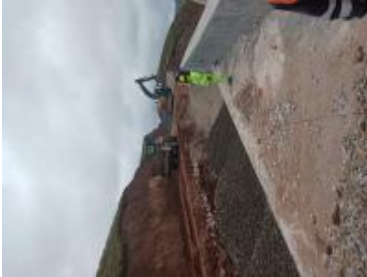
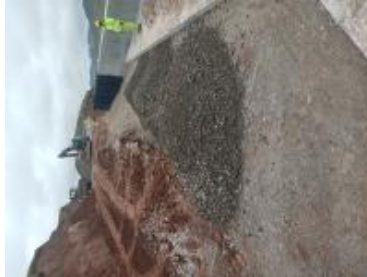
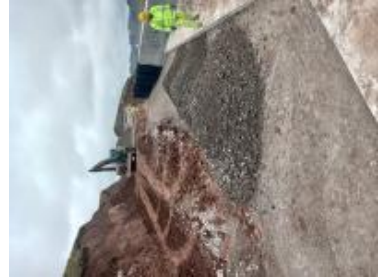
PROGRESIVA KM. 58+945

VISITA DE SEGUIMIENTO Y MONITOREO AL TRAMO 2 (OBRAS INICIALES): VISITA A LOS PASES VEHICULARES

En la progresiva KM. 58+945 se realiza visita de seguimiento y monitoreo a los pases vehiculares donde actualmente se realiza la construcción de rellenos en la salida de los pases de concreto , donde se utiliza 1 excavadora, 1cargador frontal y 1 compactadora de rodillo, donde trabajan 1 capataz, 3 operadores, 4 obreros, 1 vigia

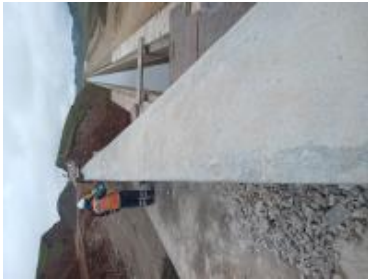
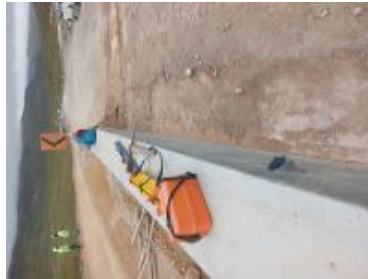
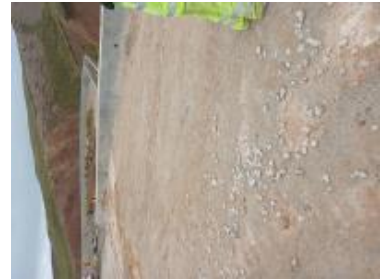
PROGRESIVA KM. 58+945
VISITA DE SEGUIMIENTO Y MONITOREO AL TRAMO 2 (OBRAS INICIALES): VISITA A LOS PASES VEHICULARES

En la progresiva KM. 58+945 se realiza visita de seguimiento y monitoreo a los pases vehiculares donde actualmente se realiza la construcción de rellenos en la salida de los pases de concreto , donde se utiliza 1 excavadora, 1cargador frontal y 1 compactadora de rodillo, donde trabajan 1 capataz, 3 operadores, 4 obreros, 1 vigia

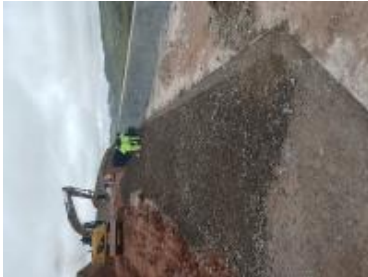
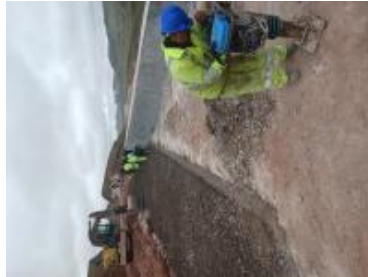
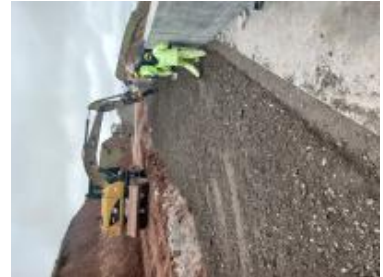
PROGRESIVA KM. 58+945 VISITA DE SEGUIMIENTO Y MONITOREO AL TRAMO 2 (OBRAS INICIALES): VISITA A LOS PASES VEHICULARES (COMPACTACION DE RELLENOS)

En la progresiva KM. 58+945 se realiza visita de seguimiento y monitoreo a los pases vehiculares donde actualmente se realiza la construcción de rellenos en la salida de los pases de concreto , donde se utiliza 1 excavadora neumática, 1cargador frontal, 2 vibroapisonadores y 1 compactadora de rodillo, donde trabajan 1 capataz, 3 operadores, 4 obreros, 1 vigia
