## BITACORA ELECTRÓNICA DE OBRA

### REGISTRO DE LA BITACORA Y FOTO DEL CUADERNO DE OBRA

NUMERO DE INFORME No. 0128-2024  
 CONTRATO DE OBRA: No. 103-2019-MTC/ 20 de fecha 24/09/2019  
 EMPRESA CONTRATISTA: CHINA ROAD AND BRIDGE CORPORATION SUCURSAL PERU  
 OBRA: SALDO DE OBRA: "MEJORAMIENTO, REHABILITACIÓN Y CONSERVACIÓN POR NIVELES DE SERVICIO Y OPERACIÓN DEL CORREDOR VIAL, LIMA – CANTA – HUAYLLAY –DV. COCHAMARCA – EMP.PE 3N" ( SALDO DE OBRAS INICIALES ( OI) TRAMO 2 CANTA - HUALLAY LONGITUD: 95.2 KMS.  
 MONTO DE OBRAS INICIALES : 338,725,656.80  
 SUPERVISOR: CONSORCIO CESEL - CAL Y MAYOR  
 CONTRATO DE CONSULTORIA DE OBRA N° 077-2014-MTC/20) ADENDA No. 4 DE FECHA,24-09-2019 LA OBRA ACTUALMENTE ESTA EN ACTIVIDAD ,  
 VISITA DE SEGUIMIENTO Y MONITOREO A LAS OFICINAS DE LA SUPERVISION  
 VISITA DE SEGUIMIENTO Y MONITOREO AL TRAMO 2 ( OBRAS INICIALES) : DESDE KM. 0+000 AL KM. 58+945 (PASO VEHICULAR ZONA CANALES DE SEDAPAL)  
 ELABORACION DE INFORMES Y LABORES DE OFICINA

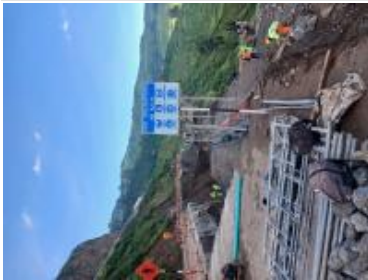
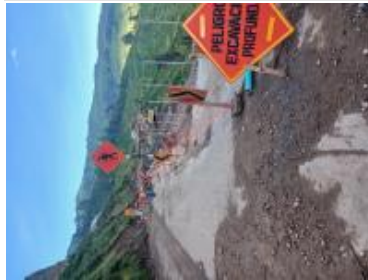
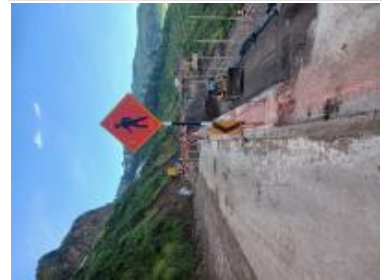
VISITA DE SEGUIMIENTO Y MONITOREO AL TRAMO 2 ( OBRAS INICIALES ) : COLOCACION DE CINTAS, REJAS DE REFUERZO Y ENCOFRADO PARA LA CONSTRUCCION DE MURO DE SUELO REFORZADO

En las progresivas Km. 1+940 AL KM. 2+000 se realiza visita de seguimiento y monitoreo en el sector donde se continua con la construcción de muro de suelo reforzado. se inicia la colocación de cintas transversales, rejas metálicas y el encofrado de acuerdo a plano, en la zona mas baja, donde se utiliza una retroexcavadora y 2 volquetes en esta zona , trabajan 1 capataz , 2 operador , 2 choferes y 10 obreros en esta actividad. Actualmente no hay pase de ningún tipo de vehiculos, solo hay un pase peatonal.

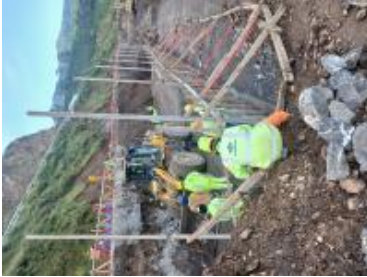
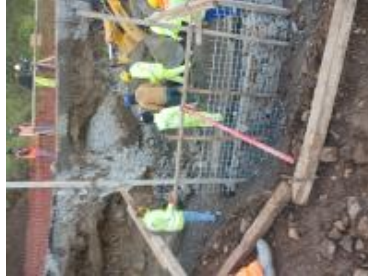
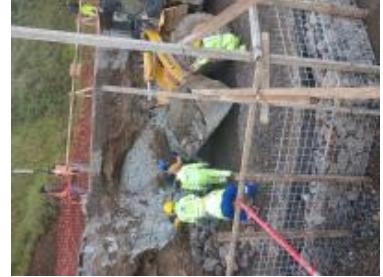
VISITA DE SEGUIMIENTO Y MONITOREO AL TRAMO 2 ( OBRAS INICIALES ) : CARGA Y COLOCACION DE ENROCADO PARA LA CONSTRUCCION DE MURO DE SUELO REFORZADO

En las progresivas Km. 1+940 AL KM. 2+000 se realiza visita de seguimiento y monitoreo en el sector donde se continua con la construcción de muro de suelo reforzado. se realiza la carga y la colocación de enrocado de acuerdo a planos, en la zona mas baja, donde se utiliza una retroexcavadora y 2 volquetes en esta zona , trabajan 1 capataz , 2 operador , 2 chóferes y 10 obreros en esta actividad. Actualmente no hay pase de ningún tipo de vehículos, solo hay un pase peatonal.

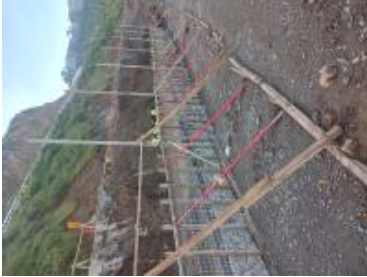
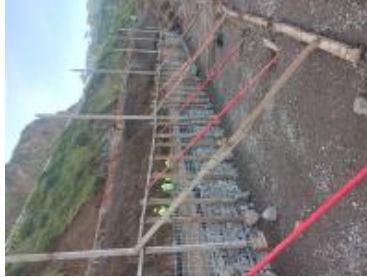
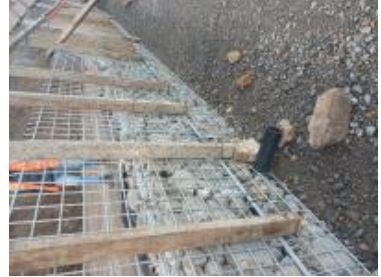
3

VISITA DE SEGUIMIENTO Y MONITOREO AL TRAMO 2 ( OBRAS INICIALES ) : COLOCACION DE REJAS DE REFUERZO Y ENCOFRADO PARA LA CONSTRUCCION DE MURO DE SUELO REFORZADO

En las progresivas Km. 1+940 AL KM. 2+000 se realiza visita de seguimiento y monitoreo en el sector donde se continua con la construcción de muro de suelo reforzado. se inicia la colocación de rejas metálicas y el encofrado de acuerdo a plano, en la zona mas baja, donde se utiliza una retroexcavadora y 2 volquetes en esta zona , trabajan 1 capataz , 2 operador , 2 chóferes y 10 obreros en esta actividad. Actualmente no hay pase de ningún tipo de vehículos, solo hay un pase peatonal.

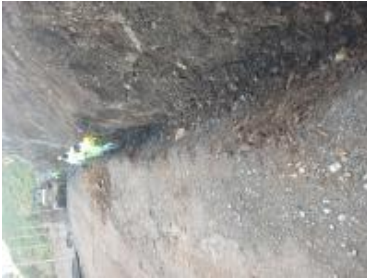
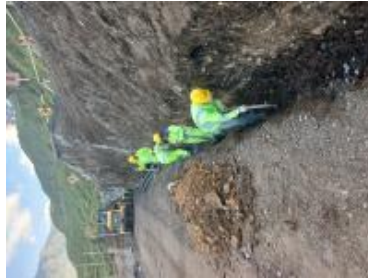
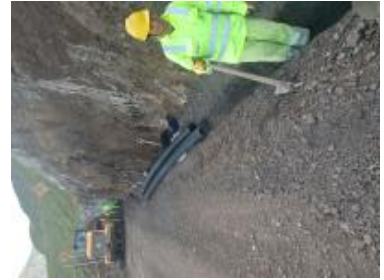
4

VISITA DE SEGUIMIENTO Y MONITOREO AL TRAMO 2 ( OBRAS INICIALES ) : COLOCACION DE TUBERIAS CORRUGADAS DE DRENAJE PARA LA CONSTRUCCION DE MURO DE SUELO REFORZADO

En las progresivas Km. 1+940 AL KM. 2+000 se realiza visita de seguimiento y monitoreo en el sector donde se continua con la construcción de muro de suelo reforzado. se realiza la excavación a maquina y a mano para la colocación de tuberías corrugadas de drenaje de acuerdo a planos, en la zona mas baja, donde se ha utilizado una retroexcavadora y herramientas menores en esta zona , trabajan 1 capataz , 1 operador y 5 obreros en esta actividad.

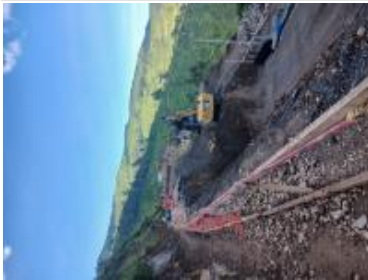
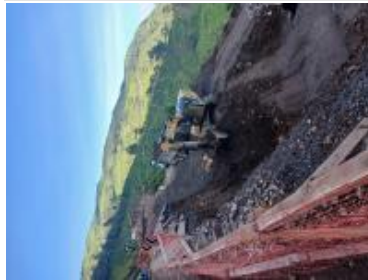
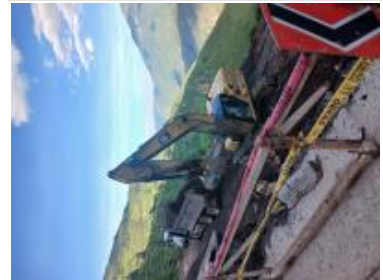
VISITA DE SEGUIMIENTO Y MONITOREO AL TRAMO 2 ( OBRAS INICIALES ) : CONTINUACION DE EXCAVACION PARA LA CONSTRUCCION DE MURO DE SUELO REFORZADO MSR06

En las progresivas Km. 2+020 AL KM. 2+200 se realiza visita de seguimiento y monitoreo en el sector donde se continua con la excavación para la construcción de muro de suelo reforzado. donde se utiliza una excavadora de oruga, 1 cargador frontal y 5 volquetes en esta zona , trabajan 1 capataz , 2 operador , 5 chóferes y 4 obreros en esta actividad. Actualmente se transporta el material desechable hacia el Km 17 y a los lados de la vía principal. Es necesario la colocación del material excedente hacia los DMEs. Actualmente se esta utilizando una compactadora de rodillo en el fondo de la excavación.

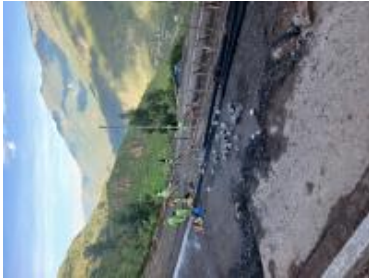
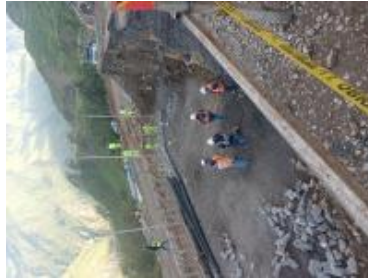
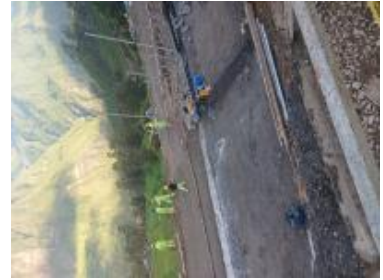
6

VISITA DE SEGUIMIENTO Y MONITOREO AL TRAMO 2 ( OBRAS INICIALES ) : CONTINUACION DE EXCAVACION PARA LA CONSTRUCCION DE MURO DE SUELO REFORZADO MSR06

En las progresivas Km. 2+020 AL KM. 2+200 se realiza visita de seguimiento y monitoreo en el sector donde se continua con la excavación para la construcción de muro de suelo reforzado. donde se utiliza una excavadora de oruga, 1 cargador frontal y 5 volquetes en esta zona , trabajan 1 capataz , 2 operador , 5 choferes y 4 obreros en esta actividad. Actualmente se ha iniciado la colocación de cintas, rejas metálicas y encofrado de la primera hilada del Muro de suelo reforzado MSR 06. en esta actividad participan 12 obreros 1 capataz

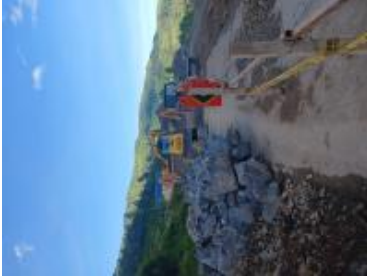
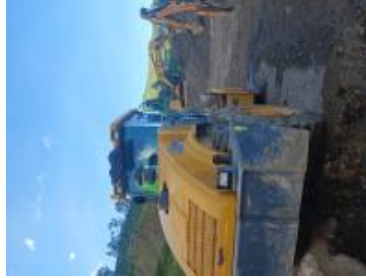
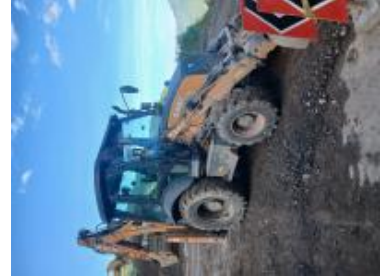
7

VISITA DE SEGUIMIENTO Y MONITOREO AL TRAMO 2 ( OBRAS INICIALES ) : EQUIPOS UTILIZADOS PARA LA CONSTRUCCION DE MURO DE SUELO REFORZADO MSR05 Y MSR06

En la progresiva Km. 2+200 se realiza visita de seguimiento y monitoreo en el sector donde se aprecia los equipos utilizados para la construcción de muro de suelo reforzado. donde se utiliza 2 excavadoras de oruga, 1 cargador frontal, 1 compactadora de rodillo y 5 volquetes en esta zona , trabajan 1 capataz , 4 operador , 5 choferes y 4 obreros. Actualmente se ha iniciado la colocación de cintas, rejas metálicas y encofrado de la primera hilada del Muro de suelo reforzado MSR 06. en esta actividad participan 12 obreros 1 capataz

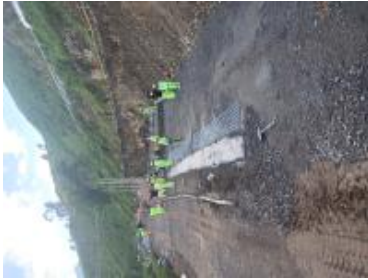
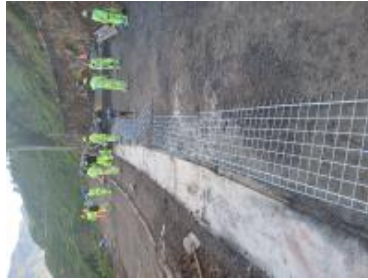
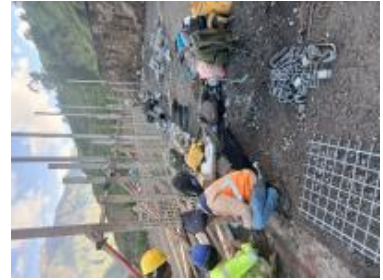
8

VISITA DE SEGUIMIENTO Y MONITOREO AL TRAMO 2 ( OBRAS INICIALES ) : COLOCACION DE CINTAS, REJAS DE REFUERZO Y ENCOFRADO PARA LA CONSTRUCCION DE MURO DE SUELO REFORZADO

En las progresivas Km. 2+020 AL KM. 2+200 se realiza visita de seguimiento y monitoreo en el sector donde se continua con la construcción de muro de suelo reforzado. se inicia la colocación de cintas transversales, rejas metálicas y el encofrado de acuerdo a plano, en la zona mas baja, donde se utiliza una retroexcavadora y 2 volquetes en esta zona , trabajan 1 capataz , 2 operador , 2 choferes y 10 obreros en esta actividad. Actualmente no hay pase de ningún tipo de vehículos, solo hay un pase peatonal.

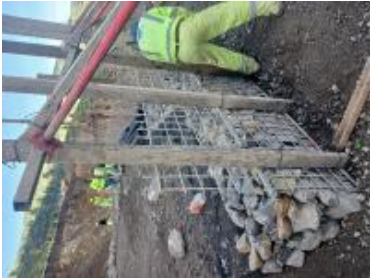
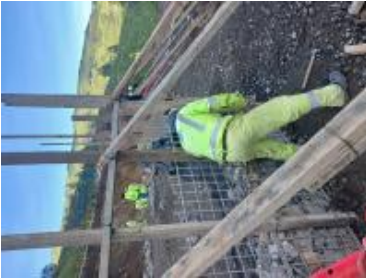
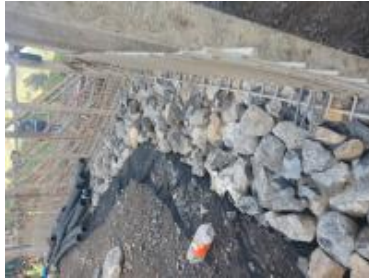
9

PROGRESIVA KM. 2+020  
VISITA DE SEGUIMIENTO Y MONITOREO AL TRAMO 2 ( OBRAS INICIALES ) : COLOCACION DE CINTAS, REJAS DE REFUERZO Y ENCOFRADO PARA LA CONSTRUCCION DE MURO DE SUELO REFORZADO

En la progresiva Km. 2+020 se realiza visita de seguimiento y monitoreo en el sector donde se continua con la construcción de muro de suelo reforzado. se inicia la colocación de cintas trasversales, rejas metálicas y el encofrado de acuerdo a plano, en la zona mas baja, donde se utiliza una retroexcavadora y 2 volquetes en esta zona , trabajan 1 capataz , 2 operador , 2 choferes y 10 obreros en esta actividad. Actualmente no hay pase de ningún tipo de vehículos, solo hay un pase peatonal.

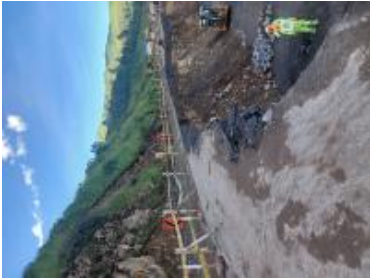
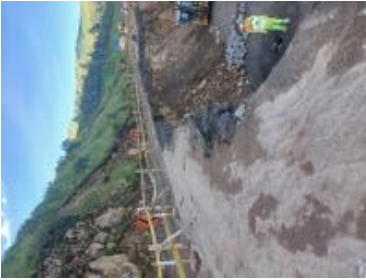
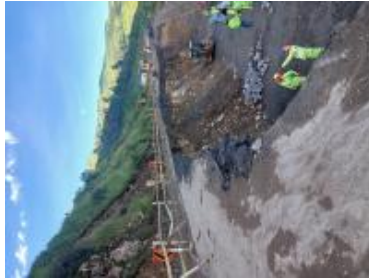
10

PROGRESIVA KM. 2+150  
VISITA DE SEGUIMIENTO Y MONITOREO AL TRAMO 2 ( OBRAS INICIALES ) : PASO PEATONAL CON AREAS QUE PRESENTAN DERRUMBES

En la progresiva Km. 2+150 se realiza visita de seguimiento y monitoreo en el sector donde se continua con la construcción de muro de suelo reforzado. Actualmente están ocurriendo derrumbes del talud superior, donde se corre riesgo de la caída de un área del pase peatonal. Se le ha advertido al Ing. responsable especialista de estructuras y obras de arte, realizar los refuerzos necesarios en esa área inestable para evitar accidentes. SE RECOMIENDA A LA SUPERVISION PARTICIPAR ESTA OBSERVACION A LA CONTRATISTA, PARA DAR UN PASE SEGURO A LOS PEATONES

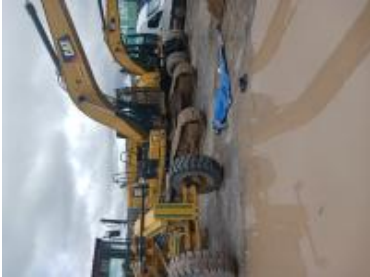
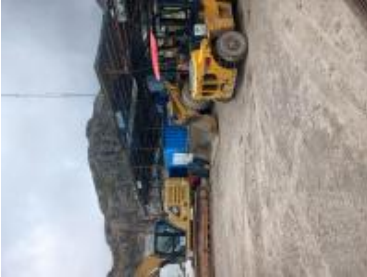
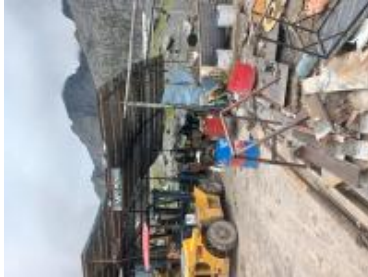
11

PROGRESIVA KM. 36+000  
VISITA DE SEGUIMIENTO Y MONITOREO AL TRAMO 2 (OBRAS INICIALES): TALLER DE MAQUINAS

En la progresiva Km. 36+000 se realiza visita de seguimiento y monitoreo al taller de maquinas donde se realizan reparaciones y acopio a los materiales de la obra como barreras de seguridad, tapas etc.

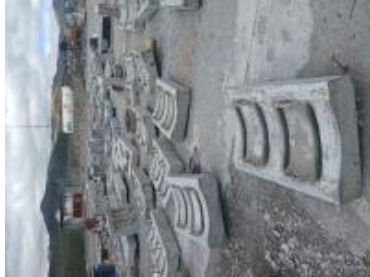
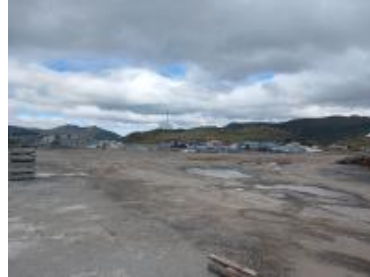
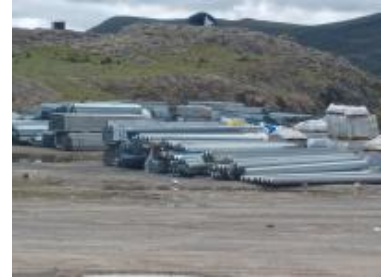
12

PROGRESIVA KM. 36+000  
VISITA DE SEGUIMIENTO Y MONITOREO AL TRAMO 2 (OBRAS INICIALES): TALLER DE MAQUINAS

En la progresiva Km. 36+000 se realiza visita de seguimiento y monitoreo al taller de maquinas donde se realizan reparaciones y acopio a los materiales de la obra como barreras de seguridad, tapas etc.

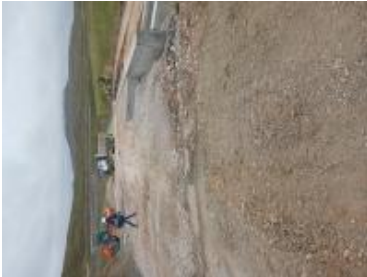
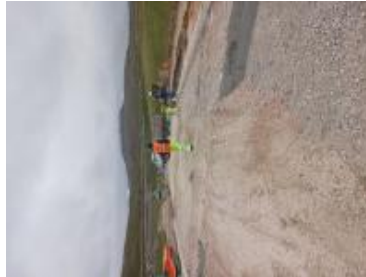
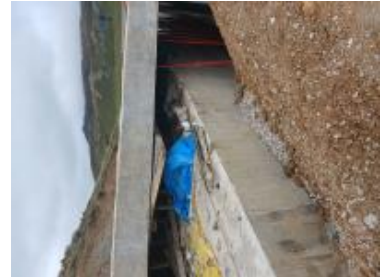
13

VISITA DE SEGUIMIENTO Y MONITOREO AL TRAMO 2 (OBRAS INICIALES): VISITA A LOS PASES VEHICULARES

En la progresiva KM. 56+140 se realiza visita de seguimiento y monitoreo a los pases vehiculares donde actualmente se realiza la construcción de rellenos en la salida de los pases de concreto , donde se utiliza 1 motoniveladora y 1 compactadora de rodillo, donde trabajan 1 capataz, 2 operadores, 4 obreros

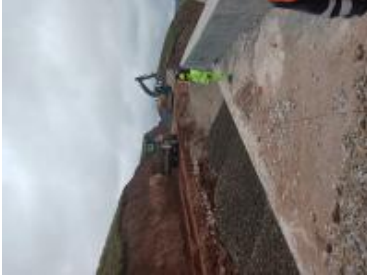
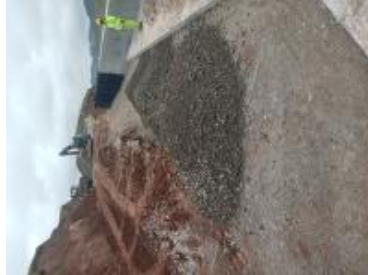
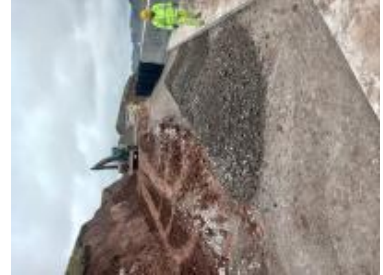
14

VISITA DE SEGUIMIENTO Y MONITOREO AL TRAMO 2 (OBRAS INICIALES): VISITA A LOS PASES VEHICULARES

En la progresiva KM. 58+945 se realiza visita de seguimiento y monitoreo a los pases vehiculares donde actualmente se realiza la construcción de rellenos en la salida de los pases de concreto , donde se utiliza 1 excavadora, 1cargador frontal y 1 compactadora de rodillo, donde trabajan 1 capataz, 3 operadores, 4 obreros, 1 vigia

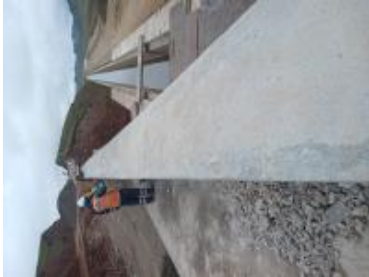
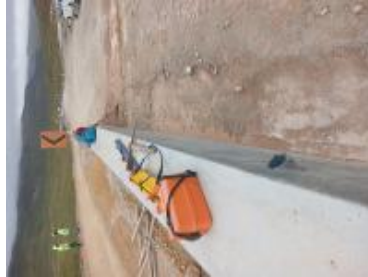
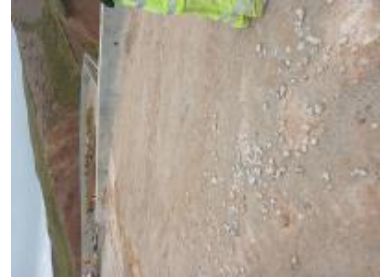
15

PROGRESIVA KM. 58+945  
VISITA DE SEGUIMIENTO Y MONITOREO AL TRAMO 2 (OBRAS INICIALES): VISITA A LOS PASES VEHICULARES

En la progresiva KM. 58+945 se realiza visita de seguimiento y monitoreo a los pases vehiculares donde actualmente se realiza la construcción de rellenos en la salida de los pases de concreto , donde se utiliza 1 excavadora, 1cargador frontal y 1 compactadora de rodillo, donde trabajan 1 capataz, 3 operadores, 4 obreros, 1 vigia

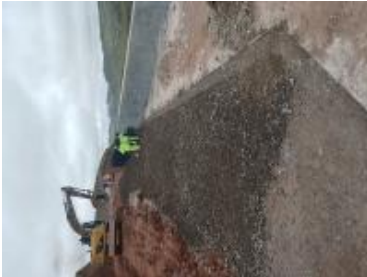
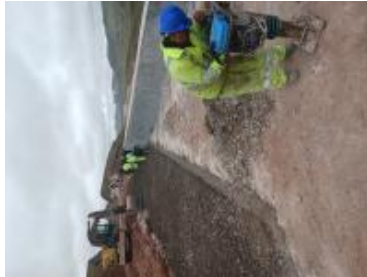
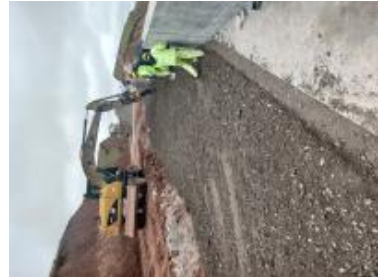
16

PROGRESIVA KM. 58+945 VISITA DE SEGUIMIENTO Y MONITOREO AL TRAMO 2 (OBRAS INICIALES):  
VISITA A LOS PASES VEHICULARES (COMPACTACION DE RELLENOS )

En la progresiva KM. 58+945 se realiza visita de seguimiento y monitoreo a los pases vehiculares donde actualmente se realiza la construcción de rellenos en la salida de los pases de concreto , donde se utiliza 1 excavadora neumática, 1cargador frontal, 2 vibroapisonadores y 1 compactadora de rodillo, donde trabajan 1 capataz, 3 operadores, 4 obreros, 1 vigia
