BITACORA ELECTRÓNICA DE OBRA

NUMERO DE INFORME No. 0130-2024
 CONTRATO DE OBRA: No. 103-2019-MTC/ 20 de fecha 24/09/2019
 EMPRESA CONTRATISTA: CHINA ROAD AND BRIDGE CORPORATION SUCURSAL PERU
 OBRA: SALDO DE OBRA: "MEJORAMIENTO, REHABILITACIÓN Y CONSERVACIÓN POR NIVELES DE SERVICIO Y OPERACIÓN DEL CORREDOR VIAL, LIMA – CANTA – HUAYLLAY –DV. COCHAMARCA – EMP.PE 3N" (SALDO DE OBRAS INICIALES (OI) TRAMO 2 CANTA - HUALLAY LONGITUD: 95.2 KMS.
 MONTO DE OBRAS INICIALES : 338,725,656.80
 SUPERVISOR: CONSORCIO CESEL - CAL Y MAYOR
 CONTRATO DE CONSULTORIA DE OBRA N° 077-2014-MTC/20) ADENDA No. 4 DE FECHA,24-09-2019 LA OBRA ACTUALMENTE ESTA EN ACTIVIDAD ,
 VISITA DE SEGUIMIENTO Y MONITOREO A LAS OFICINAS DE LA SUPERVISION
 VISITA DE SEGUIMIENTO Y MONITOREO AL TRAMO 2 (OBRAS INICIALES) : DESDE KM. 0+000 AL KM. 2+200
 ELABORACION DE INFORMES Y LABORES DE OFICINA
 VISITA Y REUNION EN CAMPO CON ADMINISTRADORA DEL CONTRATO , SUPERVISION Y CONTRATISTA.

PANEL FOTOGRAFICO

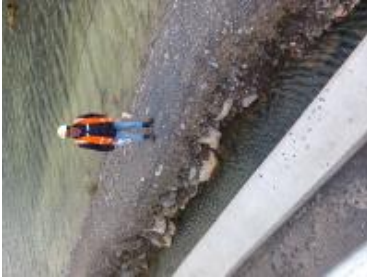
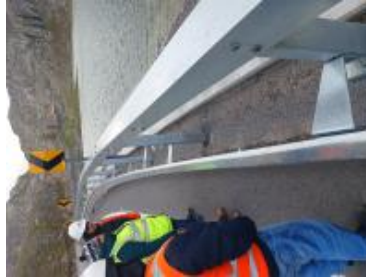
PROGRESIVA KM. 40+000

En la progresiva Km. 40+000 se realiza visita de verificación a los diferentes sectores donde falta la ejecución de actividades o en ejecución o ya no se ejecutaran, que están contemplados en el expediente del contrato principal, Se realiza el recorrido con la Ing Gladys Santiago y su asistente por Provias Nacional, Ing. Octaviano Ubillus, jefe de Supervisión e Ing. Alvaro portugal , residente de la Contratista junto con los especialistas de la Supervisión y Contratista. En este caso se verifica que falta la colocación de juntas en los muros construidos y el relleno correspondiente en las zonas exteriores de los muros.

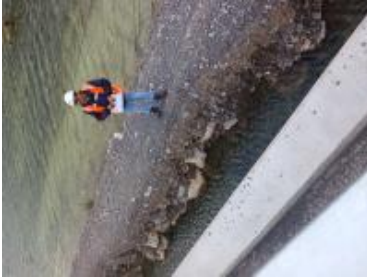
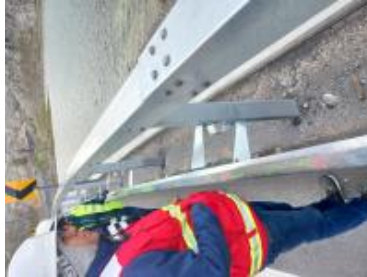
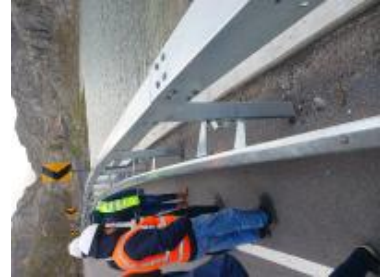
PROGRESIVA KM. 40+000

En la progresiva Km. 40+000 se realiza visita de verificación a los diferentes sectores donde falta la ejecución de actividades o en ejecución o ya no se ejecutaran, que están contemplados en el expediente del contrato principal, Se realiza el recorrido con la Ing Gladys Santiago y su asistente por Provias Nacional, Ing. Octaviano Ubillus, jefe de Supervisión e Ing. Alvaro portugal , residente de la Contratista junto con los especialistas de la Supervisión y Contratista. En este caso se verifica que falta la colocación de juntas en los muros construidos y el relleno correspondiente en las zonas exteriores de los muros.

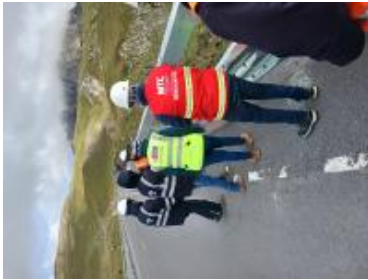
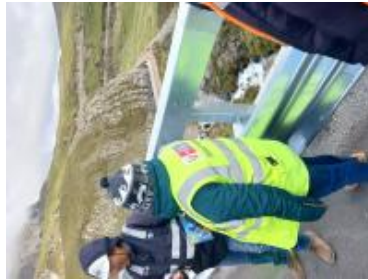
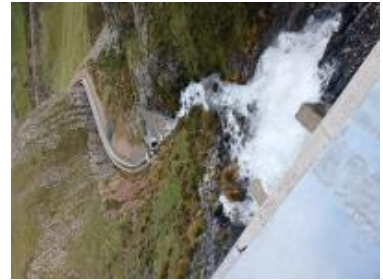
PROGRESIVA KM. 49+120

En la progresiva Km. 49+120 se realiza visita de verificación a los diferentes sectores donde falta la ejecución de actividades o en ejecución o ya no se ejecutaran, que están contemplados en el expediente del contrato principal, Se realiza el recorrido con la Ing. Gladys Santiago y su asistente por Provias Nacional, Ing. Octaviano Ubillus, jefe de Supervisión e Ing. Alvaro Portugal , residente de la Contratista junto con los especialistas de la Supervisión y Contratista. En este caso se verifica que falta la colocación de una compuerta, pero la Contratista expresa que ya SEDAPAL no requieren de la compuerta, se justificara las actividades ejecutadas y se realizara las correspondientes deducciones.

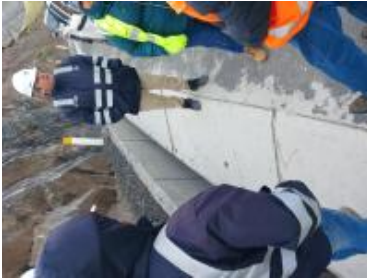
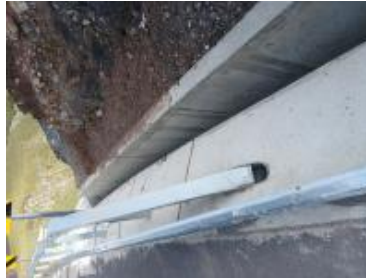
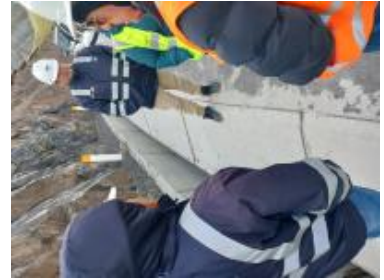
PROGRESIVAS KM. 49+000 AL KM. 49+120

En las progresivas Km. 49+000 al Km. 49+120 se realiza visita de verificación a los diferentes sectores donde falta la ejecución de actividades o en ejecución o ya no se ejecutaran, que están contemplados en el expediente del contrato principal, Se realiza el recorrido con la Ing. Gladys Santiago y su asistente por Provias Nacional, Ing. Octaviano Ubillus, jefe de Supervisión e Ing. Alvaro portugal , residente de la Contratista junto con los especialistas de la Supervisión y Contratista. En este caso se verifica la construcción de cunetas el cual no han sido reconocidos por la Supervisión por no ser cunetas tipo 1 incluidos en el expediente técnico, según explicación de la contratista se cambio el diseño de las cunetas, para su mejora, porque el caudal era superior a lo proyectado, se justificara la construcción de cunetas realizadas que están funcionando y se realizara las correspondientes deducciones.

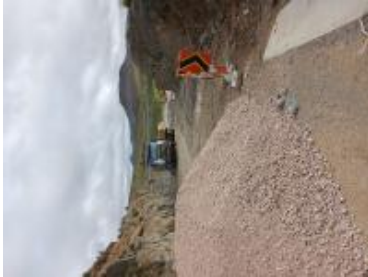
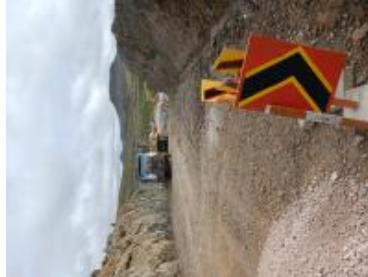
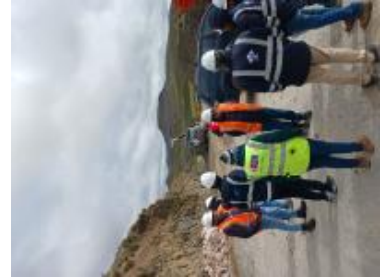
PROGRESIVAS KM. 56+140

En las progresivas Km. 56+140 se realiza visita de verificación a los diferentes sectores donde falta la ejecución de actividades o en ejecución o ya no se ejecutaran, que están contemplados en el expediente del contrato principal, Se realiza el recorrido con la Ing. Gladys Santiago y su asistente por Provias Nacional, Ing. Octaviano Ubillus, jefe de Supervisión e Ing. Alvaro Portugal , residente de la Contratista junto con los especialistas de la Supervisión y Contratista. En este caso se verifica la construcción de relleno en el paso vehicular cerca de los canales de SEDAPAL.

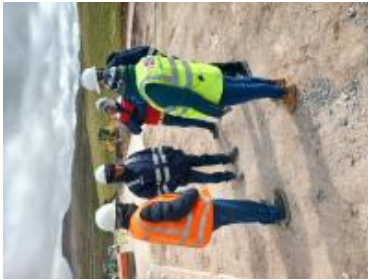
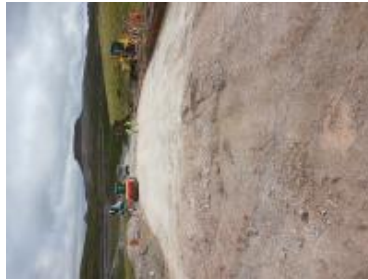
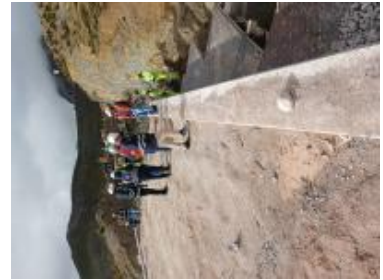
PROGRESIVAS KM. 56+140

En las progresivas Km. 56+140 se realiza visita de verificación a los diferentes sectores donde falta la ejecución de actividades o en ejecución o ya no se ejecutaran, que están contemplados en el expediente del contrato principal, Se realiza el recorrido con la Ing. Gladys Santiago y su asistente por Provias Nacional, Ing. Octaviano Ubillus, jefe de Supervisión e Ing. Alvaro Portugal , residente de la Contratista junto con los especialistas de la Supervisión y Contratista. En este caso se verifica la construcción de relleno en el paso vehicular cerca de los canales de SEDAPAL. En el sitio se ubican una motoniveladora y una compactadora de rodillo.

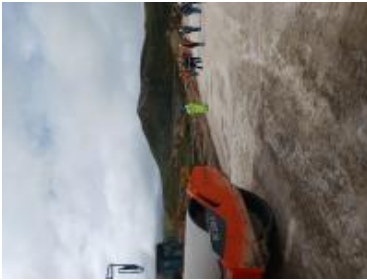
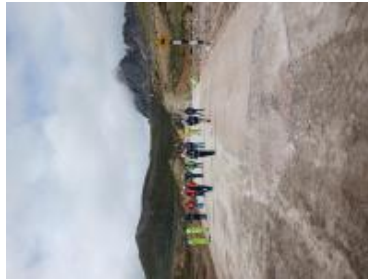
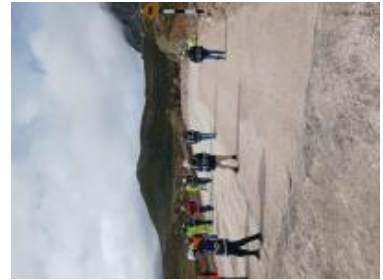
PROGRESIVAS KM. 56+150 AL KM. 56+180

En las progresivas Km. 56+150 al Km. 56+180 se realiza visita de verificación a los diferentes sectores donde falta la ejecución de actividades o en ejecución o ya no se ejecutaran, que están contemplados en el expediente del contrato principal, Se realiza el recorrido con la Ing. Gladys Santiago y su asistente por Provias Nacional, Ing. Octaviano Ubillus, jefe de Supervisión e Ing. Alvaro Portugal , residente de la Contratista junto con los especialistas de la Supervisión y Contratista. En este caso se verifica la construcción de relleno en el paso vehicular cerca de los canales de SEDAPAL. En el sitio se ubican una motoniveladora y una compactadora de rodillo con la que realizan la conformación de la subrasante.

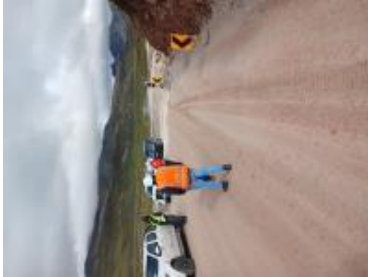
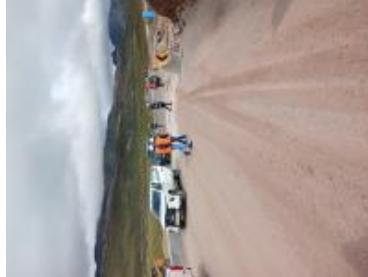
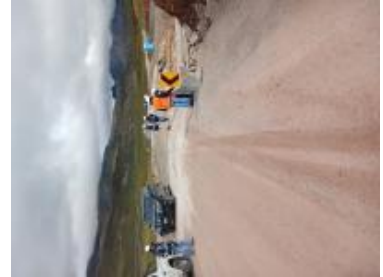
PROGRESIVA KM. 58+945

En la progresiva Km. 58+945 se realiza visita de verificación a los diferentes sectores donde falta la ejecución de actividades o en ejecución o ya no se ejecutaran, que están contemplados en el expediente del contrato principal, Se realiza el recorrido con la Ing. Gladys Santiago y su asistente por Provias Nacional, Ing. Octaviano Ubillus, jefe de Supervisión e Ing. Alvaro Portugal , residente de la Contratista junto con los especialistas de la Supervisión y Contratista. En este caso se verifica la construcción de relleno en el paso vehicular cerca de los canales de SEDAPAL.

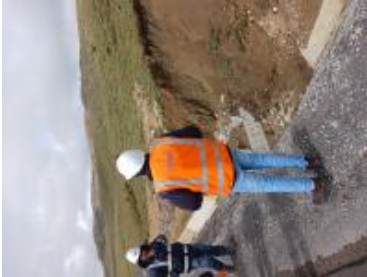
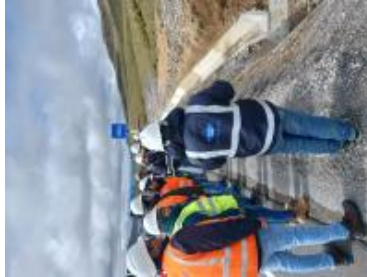
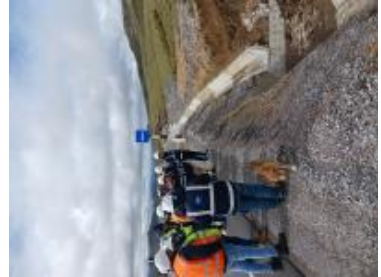
En la progresiva Km. 64+130 se realiza visita de verificación a los diferentes sectores donde falta la ejecución de actividades o en ejecución o ya no se ejecutaran, que están contemplados en el expediente del contrato principal, Se realiza el recorrido con la Ing. Gladys Santiago y su asistente por Provias Nacional, Ing. Octaviano Ubillus, jefe de Supervisión e Ing. Alvaro Portugal , residente de la Contratista junto con los especialistas de la Supervisión y Contratista, En este lugar se requiere el encausamiento de 20 m, pero se aprecia que en el sitio no hay quebrada, se justificara las actividades que se deducirán.

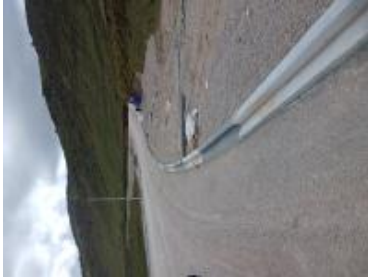
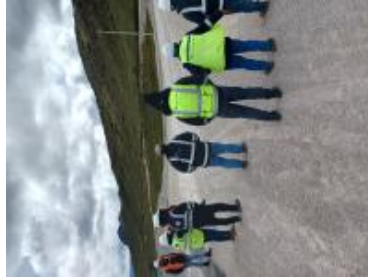
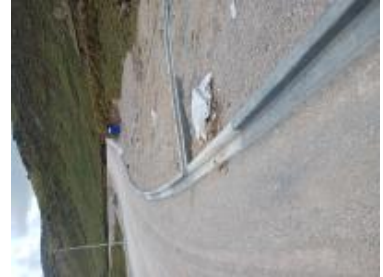
PROGRESIVA KM. 93+636

En la progresiva Km. 93+636 se realiza visita de verificación a los diferentes sectores donde falta la ejecución de actividades o en ejecución o ya no se ejecutaran, que están contemplados en el expediente del contrato principal, Se realiza el recorrido con la Ing. Gladys Santiago y su asistente por Provias Nacional, Ing. Octaviano Ubillus, jefe de Supervisión e Ing. Alvaro Portugal , residente de la Contratista junto con los especialistas de la Supervisión y Contratista. En este caso se verifica la culminación de la base granular y las obras de arte, solo falta la imprimación y asfaltado del acceso a la variante Huayllay.

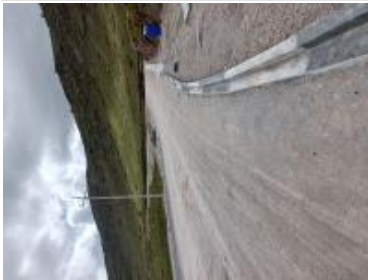
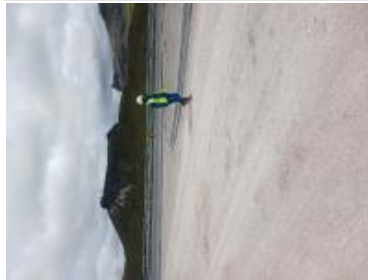
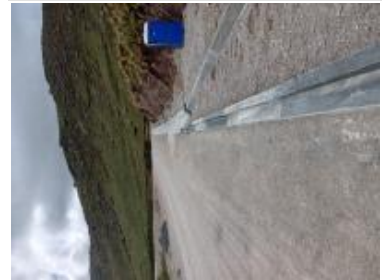
PROGRESIVA KM. 93+636

En la progresiva Km. 93+636 se realiza visita de verificación a los diferentes sectores donde falta la ejecución de actividades o en ejecución o ya no se ejecutaran, que están contemplados en el expediente del contrato principal, Se realiza el recorrido con la Ing. Gladys Santiago y su asistente por Provias Nacional, Ing. Octaviano Ubillus, jefe de Supervisión e Ing. Alvaro portugal , residente de la Contratista junto con los especialistas de la Supervisión y Contratista. En este caso se verifica la culminación de la base granular y las obras de arte, solo falta la imprimación y asfaltado del acceso a la variante Huayllay.

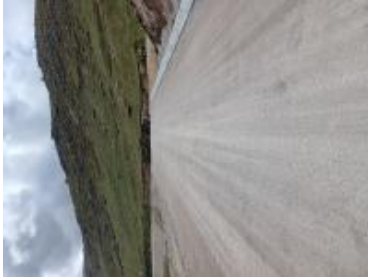
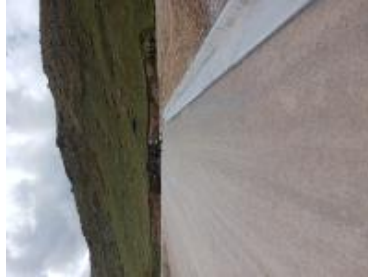
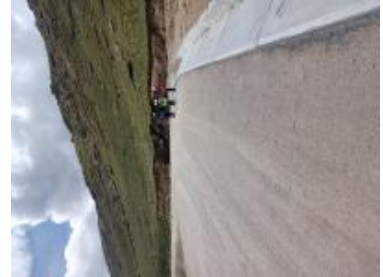
PROGRESIVA KM. 93+636

En la progresiva Km. 93+636 se realiza visita de verificación a los diferentes sectores donde falta la ejecución de actividades o en ejecución o ya no se ejecutaran, que están contemplados en el expediente del contrato principal, Se realiza el recorrido con la Ing. Gladys Santiago y su asistente por Provias Nacional, Ing. Octaviano Ubillus, jefe de Supervisión e Ing. Alvaro portugal , residente de la Contratista junto con los especialistas de la Supervisión y Contratista. En este caso se verifica la culminación de la base granular y las obras de arte, solo falta la imprimación y asfaltado del acceso a la variante Huayllay.

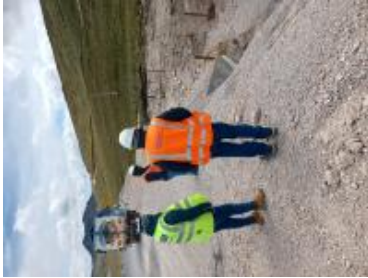
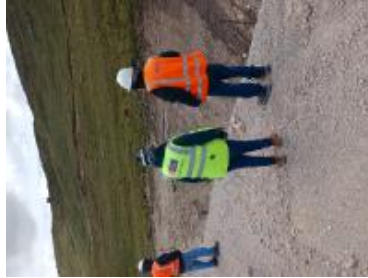
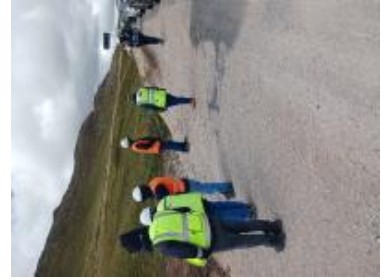
PROGRESIVA KM. 94+180

En la progresiva Km. 94+180 se realiza visita de verificación a los diferentes sectores donde falta la ejecución de actividades o en ejecución o ya no se ejecutaran, que están contemplados en el expediente del contrato principal, Se realiza el recorrido con la Ing. Gladys Santiago y su asistente por Provias Nacional, Ing. Octaviano Ubillus, jefe de Supervisión e Ing. Alvaro portugal , residente de la Contratista junto con los especialistas de la Supervisión y Contratista. En este caso se verifica la culminación de la base granular en la zona de paso de animales, donde se construyo una alcantarilla marco, solo falta la imprimación y asfaltado del área de construcción.

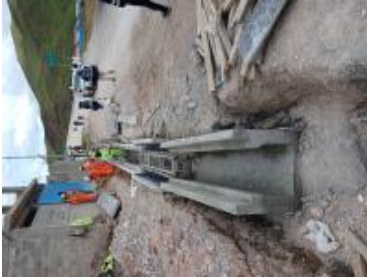
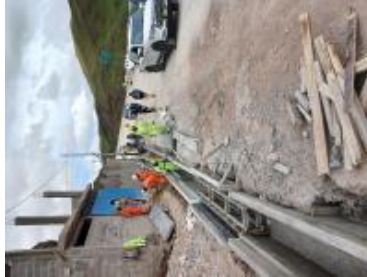
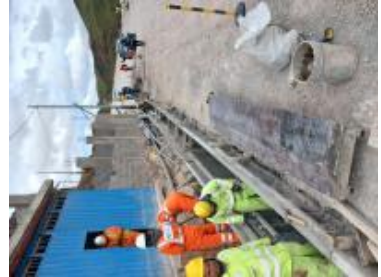
PROGRESIVA KM. 95+440

En la progresiva Km. 95+440 se realiza visita de verificación a los diferentes sectores donde falta la ejecución de actividades o en ejecución o ya no se ejecutaran, que están contemplados en el expediente del contrato principal, Se realiza el recorrido con la Ing. Gladys Santiago y su asistente por Provias Nacional, Ing. Octaviano Ubillus, jefe de Supervisión e Ing. Alvaro Portugal , residente de la Contratista junto con los especialistas de la Supervisión y Contratista. En este caso se aprecia que se esta construyendo cunetas rectangulares, en esta zona solo falta la imprimación y asfaltado.

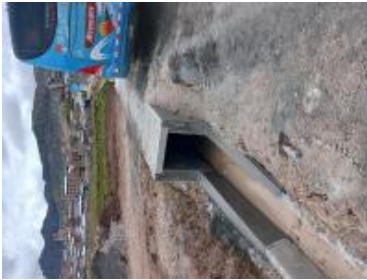
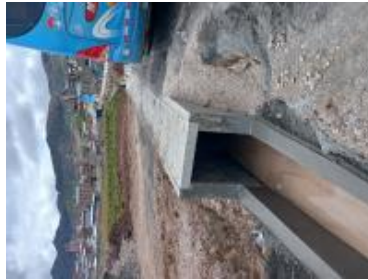
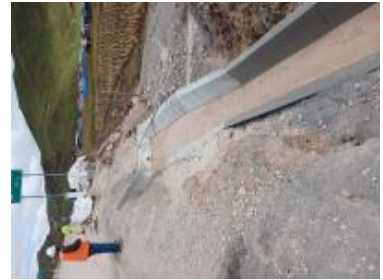
En las progresivas Km. 95+400 al Km. 95+440 se realiza visita de verificación a los diferentes sectores donde falta la ejecución de actividades o en ejecución o ya no se ejecutaran, que están contemplados en el expediente del contrato principal, Se realiza el recorrido con la Ing. Gladys Santiago y su asistente por Provias Nacional, Ing. Octaviano Ubillus, jefe de Supervisión e Ing. Alvaro portugal , residente de la Contratista junto con los especialistas de la Supervisión y Contratista. En este caso se aprecia que se ha construido un pase vehicular y se esta construyendo cunetas rectangulares, en esta zona solo falta la imprimación y asfaltado.

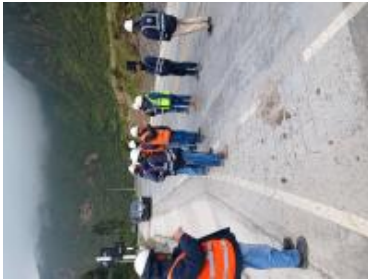
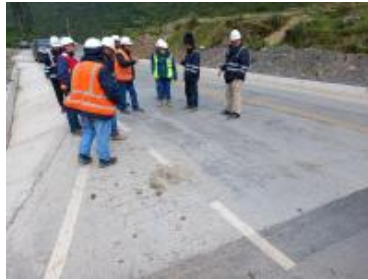
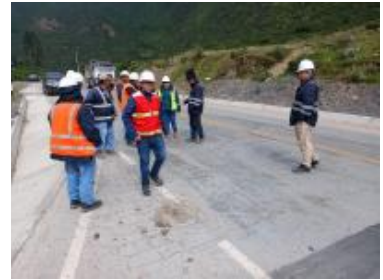
En la progresiva Km. 17+440 se realiza visita de verificación a los diferentes sectores donde falta la ejecución de actividades o en ejecución o ya no se ejecutaran, que están contemplados en el expediente del contrato principal, Se realiza el recorrido con la Ing. Gladys Santiago y su asistente por Provias Nacional, Ing. Octaviano Ubillus, jefe de Supervisión e Ing. Alvaro portugal , residente de la Contratista junto con los especialistas de la Supervisión y Contratista. En este caso donde se construyo paños de concreto armado, se aprecian paños de concreto con desgaste y agrietamientos que tienen que ser reparados o demolidos y reconstruidos,

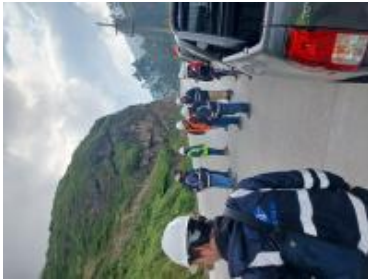
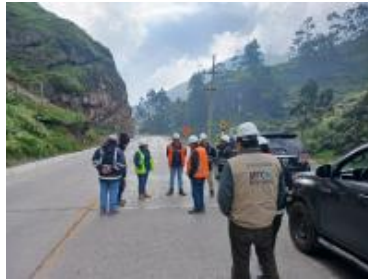
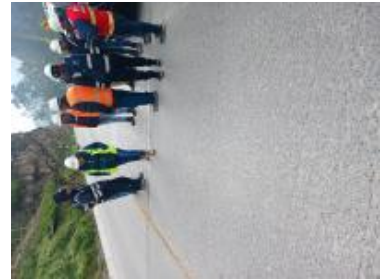
En la progresiva Km. 16+140 se realiza visita de verificación a los diferentes sectores donde falta la ejecución de actividades o en ejecución o ya no se ejecutaran, que están contemplados en el expediente del contrato principal, Se realiza el recorrido con la Ing. Gladys Santiago y su asistente por Provias Nacional, Ing. Octaviano Ubillus, jefe de Supervisión e Ing. Alvaro Portugal , residente de la Contratista junto con los especialistas de la Supervisión y Contratista. En este caso donde se construyo paños de concreto armado, se aprecian paños de concreto con desgaste y agrietamientos que tienen que ser reparados o demolidos y reconstruidos,
