BITACORA ELECTRÓNICA DE OBRA

NUMERO DE INFORME No. 0131-2024
 CONTRATO DE OBRA: No. 103-2019-MTC/ 20 de fecha 24/09/2019
 EMPRESA CONTRATISTA: CHINA ROAD AND BRIDGE CORPORATION SUCURSAL PERU
 OBRA: SALDO DE OBRA: "MEJORAMIENTO, REHABILITACIÓN Y CONSERVACIÓN POR NIVELES DE SERVICIO Y OPERACIÓN DEL CORREDOR VIAL, LIMA – CANTA – HUAYLLAY –DV. COCHAMARCA – EMP.PE 3N" (SALDO DE OBRAS INICIALES (OI) TRAMO 2 CANTA - HUALLAY LONGITUD: 95.2 KMS.
 MONTO DE OBRAS INICIALES : 338,725,656.80
 SUPERVISOR: CONSORCIO CESEL - CAL Y MAYOR
 CONTRATO DE CONSULTORIA DE OBRA N° 077-2014-MTC/20) ADENDA No. 4 DE FECHA,24-09-2019 LA OBRA ACTUALMENTE ESTA EN ACTIVIDAD ,
 VISITA DE SEGUIMIENTO Y MONITOREO A LAS OFICINAS DE LA SUPERVISION
 VISITA DE SEGUIMIENTO Y MONITOREO AL TRAMO 2 (OBRAS INICIALES) : DESDE KM. 0+000 AL KM. 2+200
 ELABORACION DE INFORMES Y LABORES DE OFICINA
 VISITA Y REUNION CON ADMINISTRADORA DEL CONTRATO , SUPERVISION Y CONTRATISTA EN LAS OFICINAS DE LA CONTRATISTA.

Panel Fotográfico de la Bitacora de Obras

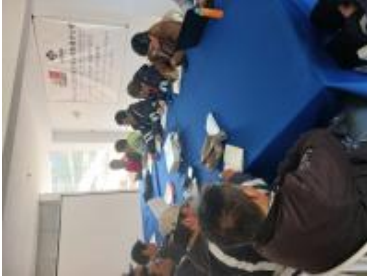
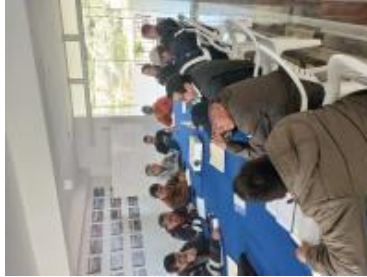
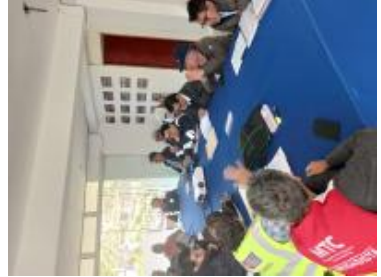
1 En la entrada del poblado de canta se ubica el campamento de la contratista, donde en la sala de reuniones se realiza reunión de trabajo entre los representantes de PROVIAS NACIONAL, con los especialistas de la Supervisión y Contratista. donde se anoto todas las actividades y trámites pendientes de las obras iniciales para la entrega del tramo 2.

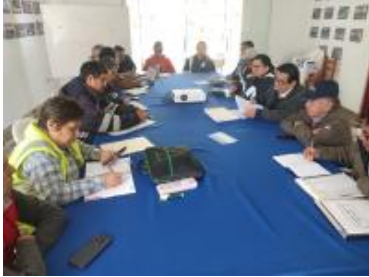
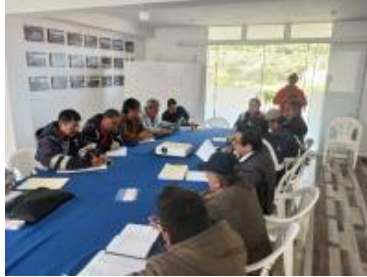
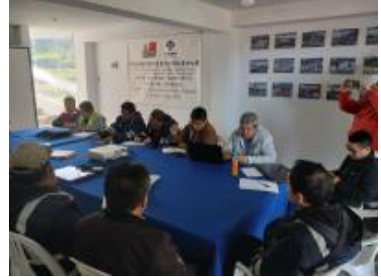
2

En la entrada del poblado de canta se ubica el campamento de la contratista, donde en la sala de reuniones se realiza reunión de trabajo entre los representantes de PROVIAS NACIONAL, con los especialistas de la Supervisión y Contratista. donde se anoto todas las actividades y trámites pendientes de las obras iniciales para la entrega del tramo 2.

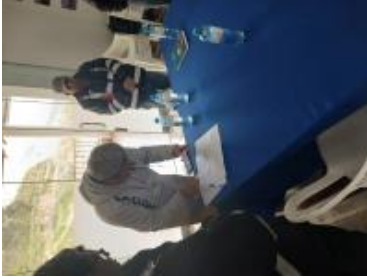
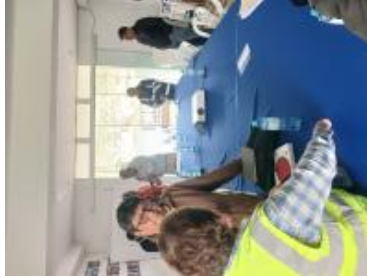
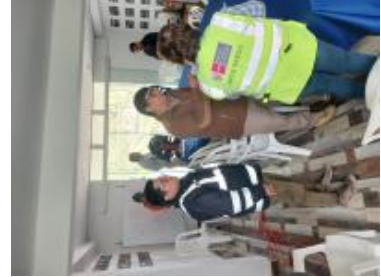
3

En la entrada del poblado de canta se ubica el campamento de la contratista, donde en la sala de reuniones se realiza reunión de trabajo entre los representantes de PROVIAS NACIONAL, con los especialistas de la Supervisión y Contratista. donde se anoto todas las actividades y trámites pendientes de las obras iniciales para la entrega del tramo 2. Se ha redactado un acta de todos lo acordado

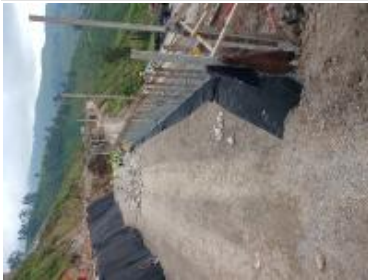
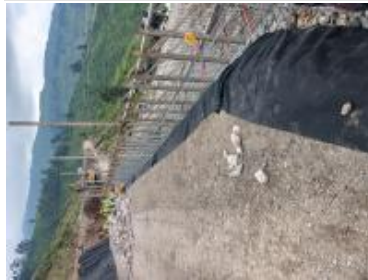
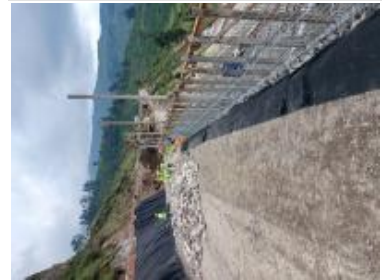
4

En las progresivas Km. 1+940 AL KM. 2+000 se realiza visita de seguimiento y monitoreo en el sector donde se continua con la construcción de muro de suelo reforzado. se inicia la colocación de cintas trasversales, rejas metálicas y el encofrado de acuerdo a plano, en la zona mas baja, donde se utiliza una retroexcavadora y 2 volquetes en esta zona , trabajan 1 capataz , 2 operador , 2 choferes y 20 obreros en esta actividad. Actualmente no hay pase de ningún tipo de vehiculos, solo hay un pase peatonal.

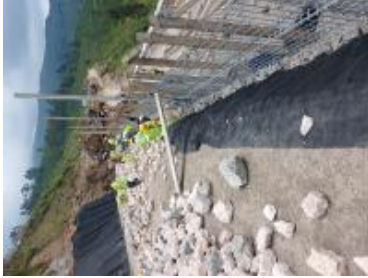
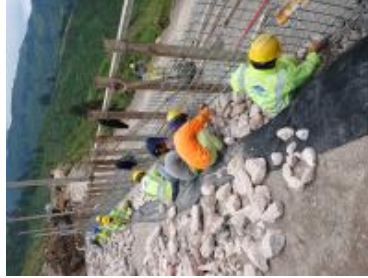
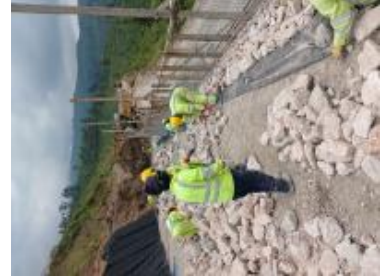
5

En las progresivas Km. 1+940 AL KM. 2+000 se realiza visita de seguimiento y monitoreo en el sector donde se continua con la construcción de muro de suelo reforzado. se continua con la colocación de enrocado de acuerdo a plano, en la zona mas baja, donde se utiliza una retroexcavadora y 2 volquetes en esta zona , trabajan 1 capataz , 1 operador , 2 choferes y 20 obreros en esta actividad. Actualmente no hay pase de ningún tipo de vehículos, solo hay un pase peatonal

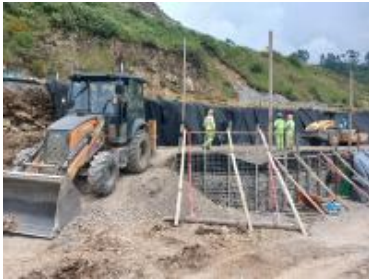
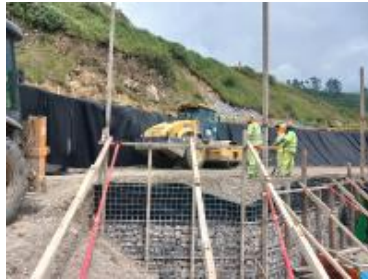
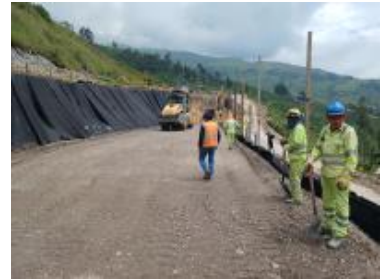
6

En las progresivas Km. 2+020 AL KM. 2+200 se realiza visita de seguimiento y monitoreo en el sector donde se continua con el relleno para la construcción de muro de suelo reforzado, donde se utiliza una compactadora de rodillo ,una retroexcavadora y 2 volquetes en esta zona , trabajan 1 capataz , 1 operador , 2 chóferes y 20 obreros en esta actividad. Actualmente se ha rellenado desde km. 2+020 al 2'+070 se continua con el relleno desde km. 2+070 en adelante,

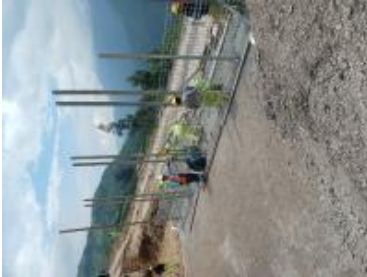
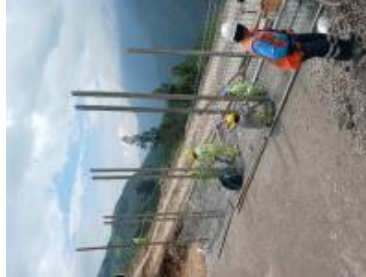
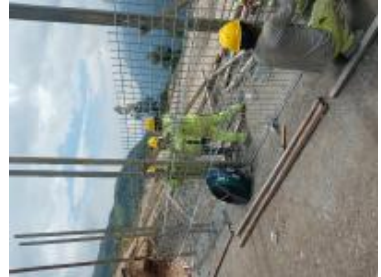
En las progresivas Km. 2+020 AL KM. 2+200 se realiza visita de seguimiento y monitoreo en el sector donde se continua con la construcción de muro de suelo reforzado. se inicia la colocación de cintas transversales, rejas metálicas y el encofrado de acuerdo a plano, en la zona mas baja, donde se utiliza un cargador frontal y 2 volquetes en esta zona , trabajan 1 capataz , 1 operador , 2 chóferes y 20 obreros en esta actividad. Actualmente no hay pase de ningún tipo de vehiculos, solo hay un pase peatonal

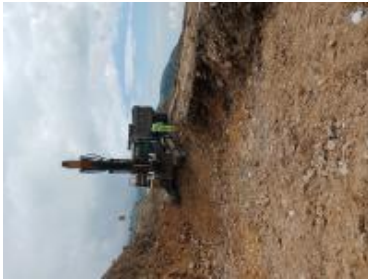
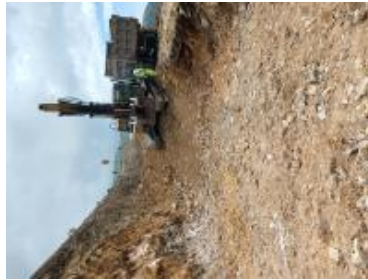
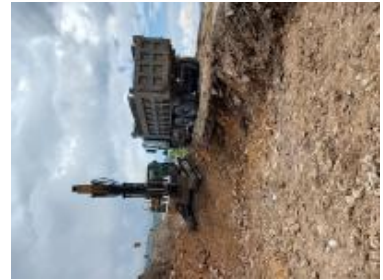
8

En las progresivas Km. 2+180 al Km. 2+200 se realiza visita de seguimiento y monitoreo en el sector donde se continua con la construcción de muro de suelo reforzado. se continua con la excavación para la construcción de muro de suelo reforzado, donde se utiliza una excavadora de oruga y 2 volquetes en esta zona , trabajan 1 capataz , 1 operador , 2 choferes y 4 obreros en esta actividad. Actualmente no hay pase de ningún tipo de vehículos, solo hay un pase peatonal
