BITACORA ELECTRÓNICA DE OBRA

Confirma Bitacora: Si	Nro Informe: 133	Fecha Informe: 17 - 04 - 2024	Nombre De La Obra: CANTA – HUALLAY	Personal Encargado: BORIS WALTER AYLLÓN CARCELÉN		
Foto Bitacora:	Foto Bitacora 2:	Foto Bitacora 3:	Foto Bitacora 4:	Foto Bitacora 5:	Foto Bitacora 6:

NUMERO DE INFORME No. 0133-2024
CONTRATO DE OBRA: No. 103-2019-MTC/ 20 de fecha 24/09/2019
EMPRESA CONTRATISTA: CHINA ROAD AND BRIDGE CORPORATION SUCURSAL PERU
OBRA: SALDO DE OBRA: "MEJORAMIENTO, REHABILITACIÓN Y CONSERVACIÓN POR NIVELES DE SERVICIO Y OPERACIÓN DEL CORREDOR VIAL, LIMA – CANTA – HUAYLLAY –DV. COCHAMARCA – EMP.PE 3N" (SALDO DE OBRAS INICIALES (OI) TRAMO 2 CANTA - HUALLAY LONGITUD: 95.2 KMS.
MONTO DE OBRAS INICIALES : 338,725,656.80
SUPERVISOR: CONSORCIO CESEL - CAL Y MAYOR
CONTRATO DE CONSULTORIA DE OBRA N° 077-2014-MTC/20) ADENDA No. 4 DE FECHA,24-09-2019 LA OBRA ACTUALMENTE ESTA EN ACTIVIDAD ,
VISITA A LA SEDE DE PROVIAS NACIONAL - REUNION CON EL DIRECTOR DE OBRAS
VISITA DE SEGUIMIENTO Y MONITOREO A LAS OFICINAS DE LA SUPERVISION
VISITA DE SEGUIMIENTO Y MONITOREO AL TRAMO 2 (OBRAS INICIALES) : DESDE KM. 0+000 AL KM. 2+200
ELABORACION DE INFORMES Y LABORES DE OFICINA

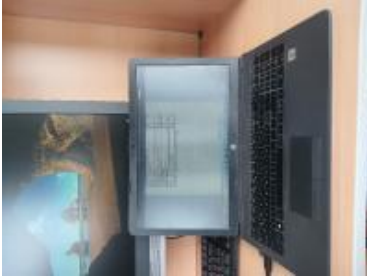
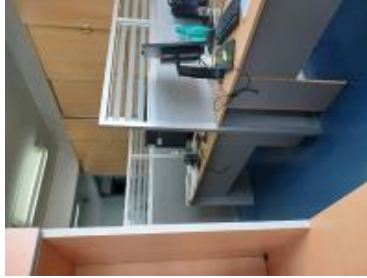
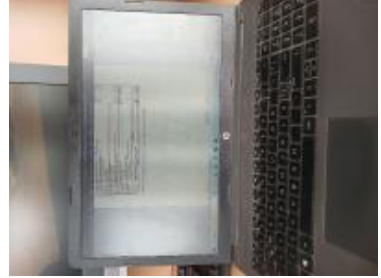
1

En Lima, sede principal de PROVIAS NACIONAL, se realiza visita a las oficinas de la dirección de obras de PROVIAS NACIONAL , se realiza reunión donde me dan instrucciones de continuar con las labores de campo en la via Canta huallay ,

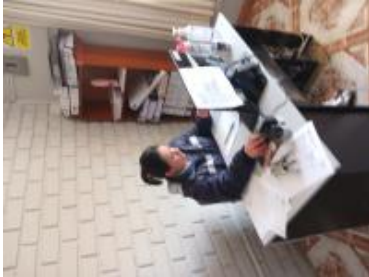
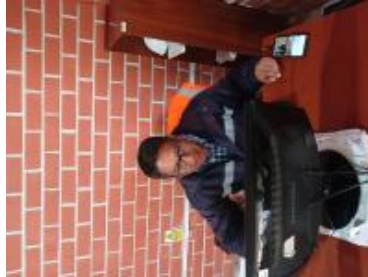
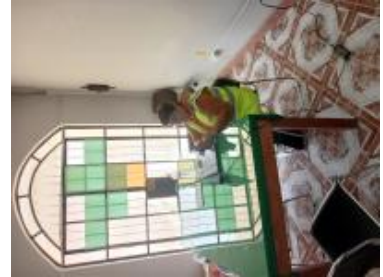
2

En el poblado de Canta se realiza visita de seguimiento y monitoreo a los recursos de la Supervisión, donde se verifica la presencia de la ing. Gladys Santiago, en las oficinas de la supervisión realizando labores de gabinete. Se verifica también la presencia del Jefe de Supervisión, asistente , personal especialista , tecnico y administrativo en el sitio.

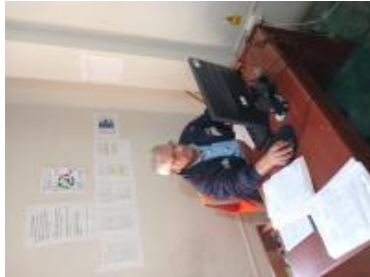
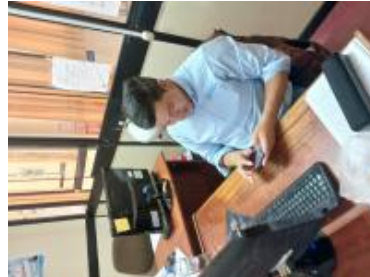
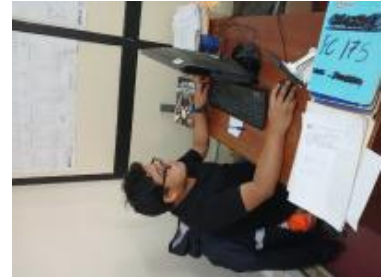
3

En el poblado de Canta se realiza visita de seguimiento y monitoreo a los recursos de la Supervisión, donde se verifica la presencia del Jefe de Supervisión, asistente , personal especialista , técnico y administrativo en el sitio.

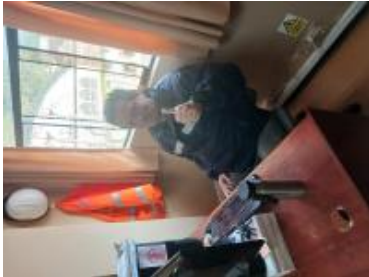
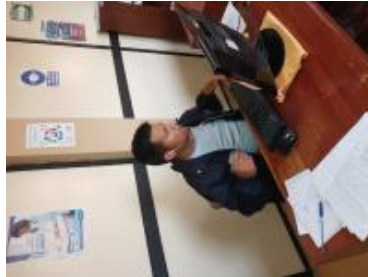
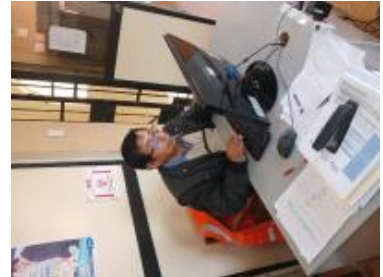
4

En el poblado de Canta se realiza visita de seguimiento y monitoreo a los recursos de la Supervisión, donde se verifica la presencia del Jefe de Supervisión, asistente , personal especialista , técnico y administrativo en el sitio.
