BITACORA ELECTRÓNICA DE OBRA

NUMERO DE INFORME No. 0134-2024
 CONTRATO DE OBRA: No. 103-2019-MTC/ 20 de fecha 24/09/2019
 EMPRESA CONTRATISTA: CHINA ROAD AND BRIDGE CORPORATION SUCURSAL PERU
 OBRA: SALDO DE OBRA: "MEJORAMIENTO, REHABILITACIÓN Y CONSERVACIÓN POR NIVELES DE SERVICIO Y OPERACIÓN DEL CORREDOR VIAL, LIMA – CANTA – HUAYLLAY –DV. COCHAMARCA – EMP.PE 3N" (SALDO DE OBRAS INICIALES (OI) TRAMO 2 CANTA - HUALLAY LONGITUD: 95.2 KMS.
 MONTO DE OBRAS INICIALES : 338,725,656.80
 SUPERVISOR: CONSORCIO CESEL - CAL Y MAYOR
 CONTRATO DE CONSULTORIA DE OBRA N° 077-2014-MTC/20) ADENDA No. 4 DE FECHA,24-09-2019 LA OBRA ACTUALMENTE ESTA EN ACTIVIDAD ,
 VISITA DE SEGUIMIENTO Y MONITOREO A LAS OFICINAS DE LA SUPERVISION
 VISITA DE SEGUIMIENTO Y MONITOREO AL TRAMO 2 (OBRAS INICIALES) : DESDE KM. 0+000 AL KM. 95+400 (HUAYLLAY)
 ELABORACION DE INFORMES Y LABORES DE OFICINA

Panel Fotográfico de la Bitacora de Obras

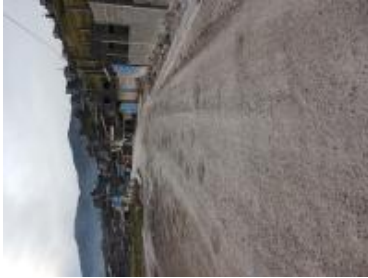
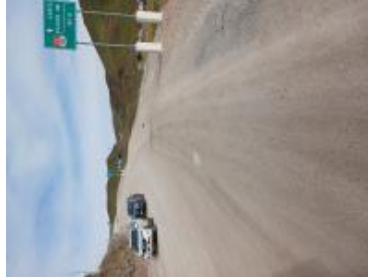
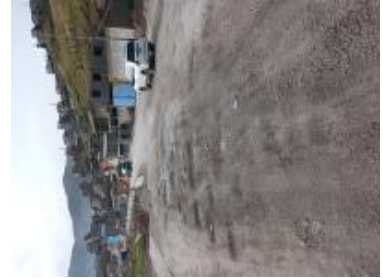
1

PROGRESIVA KM. 95+400 A KM. 95+440
VISITA DE SEGUIMIENTO Y MONITOREO AL TRAMO 2: BASE GRANULAR DETERIORADA

En la progresiva Km. 95+400 al Km. 95+440 se realiza visita de seguimiento y monitoreo al tramo 2 (obras iniciales) se visita el final del tramo 2 donde se ha realizado la construcción de base granular, el cual ante el pase de vehiculos pesados ha ocasionado el deterioro de la base, se realizara en este sector la correspondiente conformación para poder dar inicio a la imprimación y asfaltado del mismo.

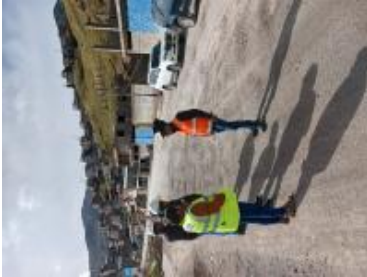
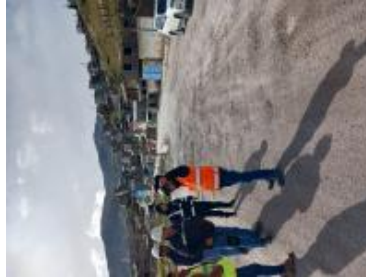
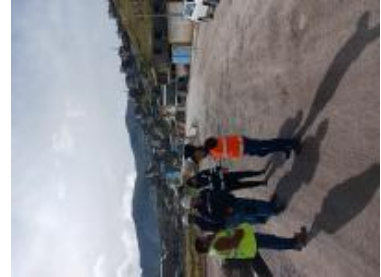
VISITA DE SEGUIMIENTO Y MONITOREO AL TRAMO 2: VISITA DE LA ADMINISTRADORA DEL CONTRATO EN PROVIAS NACIONAL AL TRAMO 2

En la progresiva Km. 95+400 al Km. 95+440 se realiza visita de seguimiento y monitoreo al tramo 2 (obras iniciales) donde se realiza el acompañamiento a la ing. Gladys Santiago, administradora de contrato de PROVIAS NACIONAL acompañada por el Ing. Octaviano Ubillus, Jefe de Supervisión y el Ing. Alvaro Portugal , residente de la Contratista , se visita el final del tramo 2 donde se ha realizado la construcción de base granular, el cual ante el pase de vehiculos pesados ha ocasionado el deterioro de la base, el residente explica, que se realizara en este sector la correspondiente conformación para poder dar inicio a la imprimación y asfaltado del mismo.

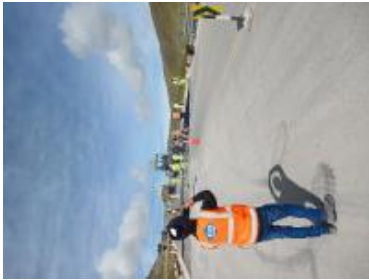
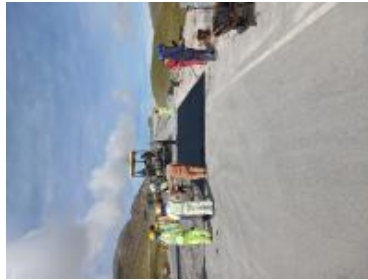
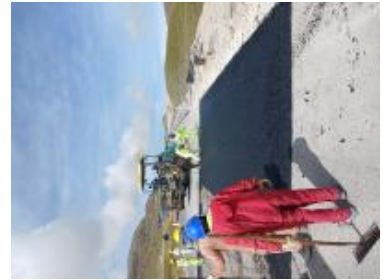
3

PROGRESIVA KM. 94+180
VISITA DE SEGUIMIENTO Y MONITOREO AL TRAMO 2: ASFALTADO DE LA ZONA DE PASE DE ANIMALES

En la progresiva Km. 95+180 se realiza visita de seguimiento y monitoreo al tramo 2 (obras iniciales) donde se realiza el acompañamiento a la ing. Gladys Santiago, administradora de contrato de PROVIAS NACIONAL acompañada por el Ing. Octaviano Ubillus, Jefe de Supervisión y el Ing. Alvaro Portugal , residente de la Contratista , se visita el sitio de pase de animales donde se inicia el asfaltado de 10 cms de espesor, en doble capa. Se utiliza una pavimentadora, una compactadora de doble rodillo, una compactadora de ruedas neumáticas y 8 volquetes para el transporte del asfalto. trabajan 1 capataz 12 oficiales , 1 operador de pavimentadora, 2 operadores de compactadoras, 8 choferes de volquetes, 2 vigias , 1 ing. de seguridad.

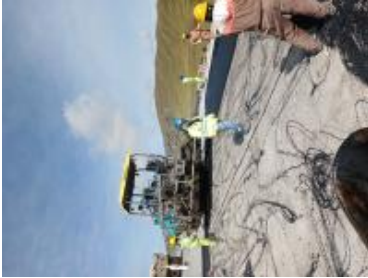
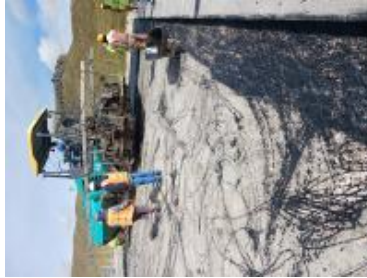
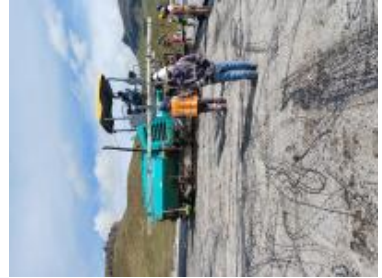
4

PROGRESIVA KM. 94+180
VISITA DE SEGUIMIENTO Y MONITOREO AL TRAMO 2: ASFALTADO DE LA ZONA DE PASE DE ANIMALES

En la progresiva Km. 95+180 se realiza visita de seguimiento y monitoreo al tramo 2 (obras iniciales) donde se realiza el acompañamiento a la ing. Gladys Santiago, administradora de contrato de PROVIAS NACIONAL acompañada por el Ing. Octaviano Ubillus, Jefe de Supervisión y el Ing. Alvaro Portugal , residente de la Contratista , se visita el sitio de pase de animales donde se inicia el asfaltado de 10 cms de espesor, en doble capa. Se utiliza una pavimentadora, una compactadora de doble rodillo, una compactadora de ruedas neumáticas y 8 volquetes para el transporte del asfalto. trabajan 1 capataz 12 oficiales , 1 operador de pavimentadora, 2 operadores de compactadoras, 8 choferes de volquetes, 2 vigias , 1 ing. de seguridad

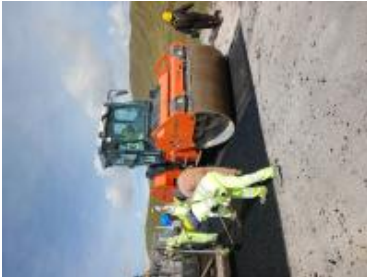
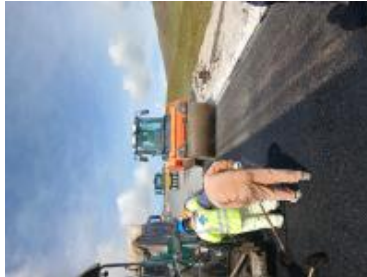
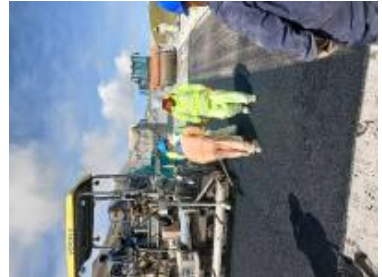
VISITA DE SEGUIMIENTO Y MONITOREO AL TRAMO 2: COMPACTACION DE ASFALTADO DE LA ZONA DE PASE DE ANIMALES

En la progresiva Km. 95+180 se realiza visita de seguimiento y monitoreo al tramo 2 (obras iniciales) donde se realiza el acompañamiento a la ing. Gladys Santiago, administradora de contrato de PROVIAS NACIONAL acompañada por el Ing. Octaviano Ubillus, Jefe de Supervisión y el Ing. Alvaro Portugal , residente de la Contratista , se visita el sitio de pase de animales donde se inicia el asfaltado de 10 cms de espesor, en doble capa. Se utiliza una pavimentadora, una compactadora de doble rodillo, una compactadora de ruedas neumáticas y 8 volquetes para el transporte del asfalto. trabajan 1 capataz 12 oficiales , 1 operador de pavimentadora, 2 operadores de compactadoras, 8 choferes de volquetes, 2 vigias , 1 ing. de seguridad. Se realiza la compactación de la primera capa de 5 cms de espesor de toda el área de trabajo, luego se procederá a la colocación de la segunda capa.

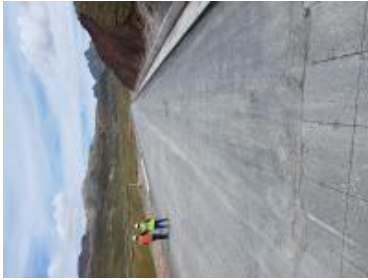
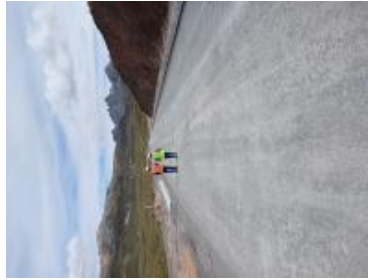
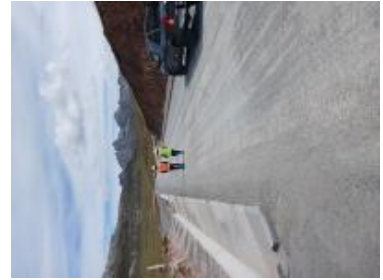
6

VISITA DE SEGUIMIENTO Y MONITOREO AL TRAMO 2 (OBRAS INICIALES): SECTOR DE PASE VEHICULAR IMPRIMADO

En la progresiva km. 58+950 se realiza visita de seguimiento y monitoreo al tramo 2 (obras iniciales) donde se realiza el acompañamiento a la ing. Gladys Santiago, administradora de contrato de PROVIAS NACIONAL acompañada por el Ing. Octaviano Ubillus, Jefe de Supervisión y el Ing. Alvaro Portugal , residente de la Contratista , se visita el sitio de pase vehicular (2do cruce a los canales de SEDAPAL) donde se verifica que en el sitio se ha realizado la imprimación de la base granular, donde proximately se iniciara el asfaltado de esta zona.

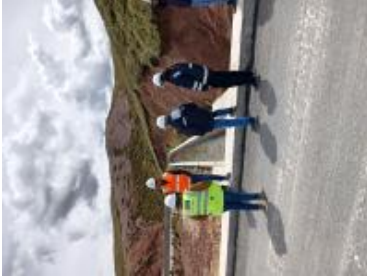
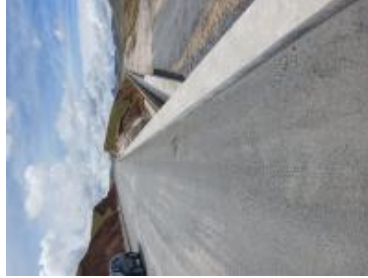
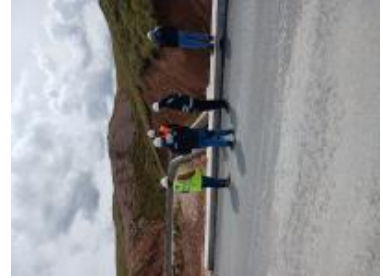
7

VISITA DE SEGUIMIENTO Y MONITOREO AL TRAMO 2 (OBRAS INICIALES): SECTOR DE PASE
VEHICULAR IMPRIMADO

En la progresiva km. 58+945 se realiza visita de seguimiento y monitoreo al tramo 2 (obras iniciales) donde se realiza el acompañamiento a la ing. Gladys Santiago, administradora de contrato de PROVIAS NACIONAL acompañada por el Ing. Octaviano Ubillus, Jefe de Supervisión y el Ing. Alvaro Portugal , residente de la Contratista , se visita el sitio de pase vehicular (2do cruce a los canales de SEDAPAL) donde se verifica que en el sitio se ha realizado la imprimación de la base granular, donde proximately se iniciara el asfaltado de esta zona.

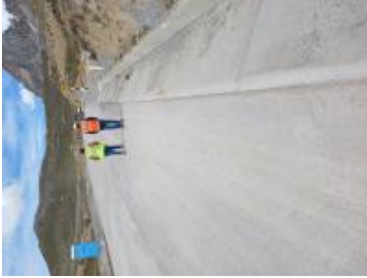
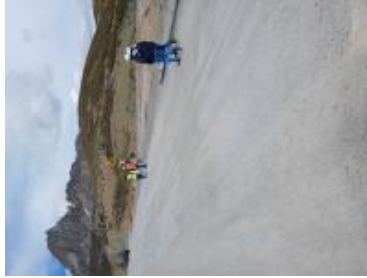
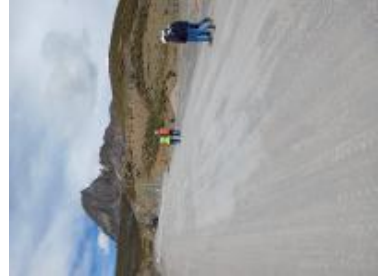
8

VISITA DE SEGUIMIENTO Y MONITOREO AL TRAMO 2 (OBRAS INICIALES): SECTOR DE PASE VEHICULAR IMPRIMADO (PASE No. 1)

En la progresiva km. 56+140 al Km. 56+200 se realiza visita de seguimiento y monitoreo al tramo 2 (obras iniciales) donde se realiza el acompañamiento a la ing. Gladys Santiago, administradora de contrato de PROVIAS NACIONAL acompañada por el Ing. Octaviano Ubillus, Jefe de Supervisión y el Ing. Alvaro Portugal , residente de la Contratista , se visita el sitio de pase vehicular (1er cruce a los canales de SEDAPAL) donde se verifica que en el sitio se ha realizado la imprimación de la base granular, donde proximately se iniciara el asfaltado de esta zona.

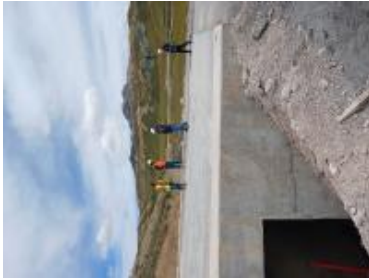
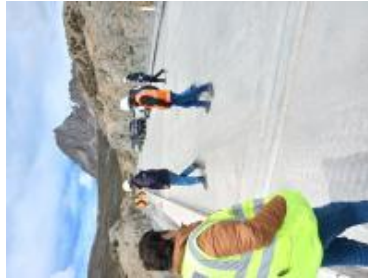
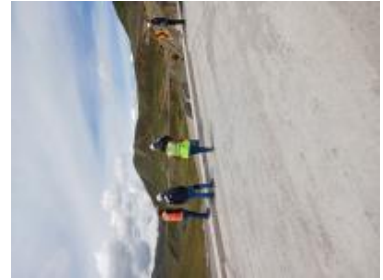
9

PROGRESIVA KM. 56+140
VISITA DE SEGUIMIENTO Y MONITOREO AL TRAMO 2 (OBRAS INICIALES): SECTOR DE PASE VEHICULAR IMPRIMADO (PASE No. 1)

En la progresiva km. 56+140 se realiza visita de seguimiento y monitoreo al tramo 2 (obras iniciales) donde se realiza el acompañamiento a la ing. Gladys Santiago, administradora de contrato de PROVIAS NACIONAL acompañada por el Ing. Octaviano Ubillus, Jefe de Supervisión y el Ing. Alvaro Portugal , residente de la Contratista , se visita el sitio de pase vehicular (1er cruce a los canales de SEDAPAL) donde se verifica que en el sitio se ha realizado la imprimación de la base granular, donde proxicamente se iniciara el asfaltado de esta zona.

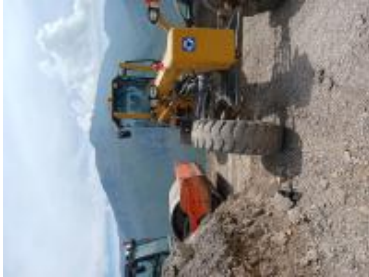
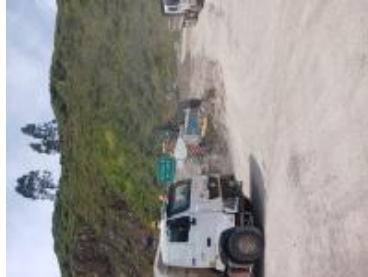
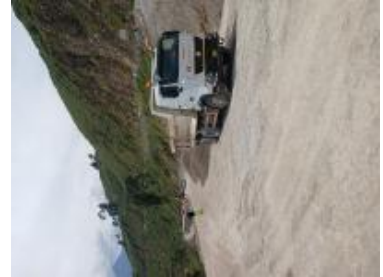
10

PROGRESIVAS KM. 2+000 AL KM. 2+200
VISITA DE SEGUIMIENTO Y MONITOREO AL TRAMO 2 (OBRAS INICIALES): MAQUINARIAS UTILIZADAS PARA LA ZONA DEL MSR06

En las progresivas Km. 2+000 al km. 2+200 se realiza visita de seguimiento y monitoreo al tramo 2 (obras iniciales), donde se aprecia los siguientes equipos utilizados por el contratista: 1 motoniveladora, 1 compactadora de rodillo, 1 excavadora de oruga, 1 cargador frontal, 2 volquetes, y herramientas menores, las actividades que se realizan son labores previas para la construcción de base granular en el sector.

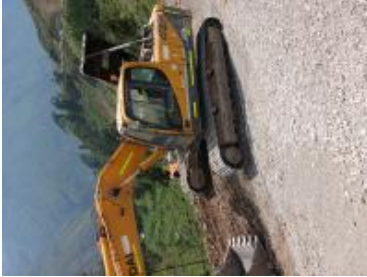
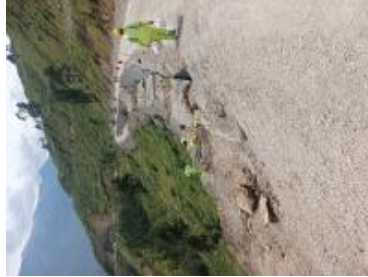
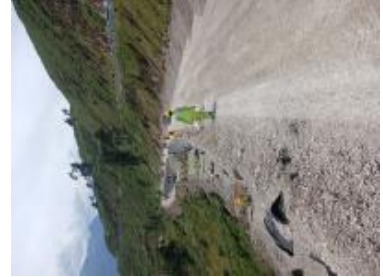
11

VISITA DE SEGUIMIENTO Y MONITOREO AL TRAMO 2 (OBRAS INICIALES): MAQUINARIAS UTILIZADAS PARA LA ZONA DEL MSR05 Y MSR06

En las progresivas Km. 1+960 al km. 2+200 se realiza visita de seguimiento y monitoreo al tramo 2 (obras iniciales), donde se aprecia los siguientes equipos utilizados por el contratista: 1 motoniveladora, 1 compactadora de rodillo, 1 excavadora de oruga, 1 cargador frontal, 1 retroexcavadora, 1 mini compactador, 1 camión mixer, 2 volquetes, y herramientas menores, las actividades que se realizan son labores previas para la construcción de base granular y obras de arte (cunetas y canales de drenaje) en el sector.

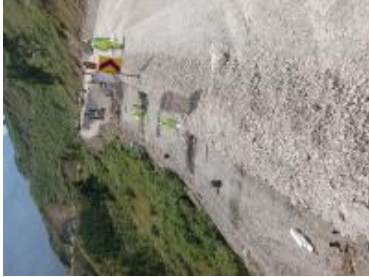
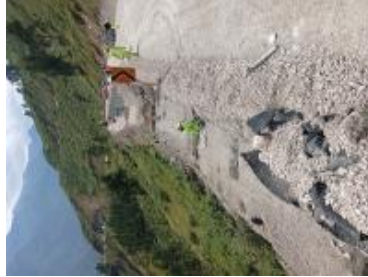
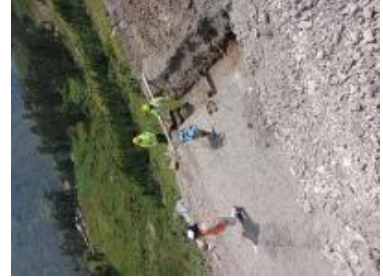
12

PROGRESIVA KM. 1+950 al KM. 2+000
VISITA DE SEGUIMIENTO Y MONITOREO AL TRAMO 2 (OBRAS INICIALES): MAQUINARIAS UTILIZADAS PARA LA ZONA DEL MSR05

En las progresivas Km. 1+950 al km. 2+000 se realiza visita de seguimiento y monitoreo al tramo 2 (obras iniciales), donde se aprecia los siguientes equipos utilizados por el contratista: 1 motoniveladora, 1 compactadora de rodillo, 1 excavadora de oruga, 1 cargador frontal, 1 retroexcavadora, 1 mini compactador, 1 camión mixer, 2 volquetes, y herramientas menores, las actividades que se realizan son labores previas para la construcción de base granular y obras de arte (cunetas y canales de drenaje) en el sector.

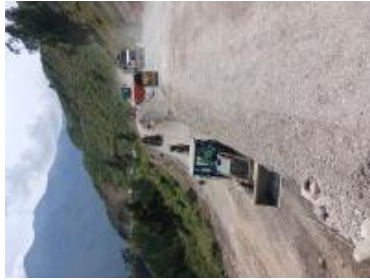
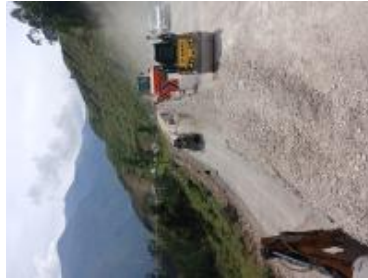
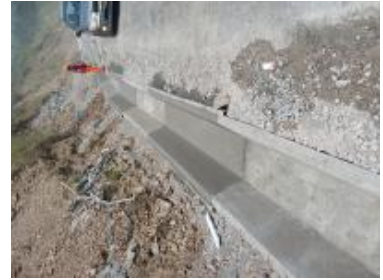
13

PROGRESIVA KM. 1+950 al KM. 2+000
VISITA DE SEGUIMIENTO Y MONITOREO AL TRAMO 2 (OBRAS INICIALES): CUNETAS DE DRENAJE REALIZADOS EN LA ZONA DEL MSR05

En las progresivas Km. 1+950 al km. 2+000 se realiza visita de seguimiento y monitoreo al tramo 2 (obras iniciales), donde se aprecia los siguientes equipos utilizados por el contratista: 1 motoniveladora, 1 compactadora de rodillo, 1 excavadora de oruga, 1 cargador frontal, 1 retroexcavadora, 1 mini compactador, 1 camión mixer, 2 volquetes, y herramientas menores, las actividades que se realizan son labores previas para la construcción de base granular y obras de arte (cunetas y canales de drenaje) en el sector. Se verifica en este sector se ha construido cunetas de drenaje en el lado izquierdo de la vía.
