BITACORA ELECTRÓNICA DE OBRA

Confirma Bitacora: Si	Nro Informe: 135	Fecha Informe: 19 - 04 - 2024	Nombre De La Obra: CANTA – HUALLAY	Personal Encargado: BORIS WALTER AYLLÓN CARCELÉN
---------------------------------	----------------------------	---	--	--

NUMERO DE INFORME No. 0135-2024
 CONTRATO DE OBRA: No. 103-2019-MTC/ 20 de fecha 24/09/2019
 EMPRESA CONTRATISTA: CHINA ROAD AND BRIDGE CORPORATION SUCURSAL PERU
 OBRA: SALDO DE OBRA: "MEJORAMIENTO, REHABILITACIÓN Y CONSERVACIÓN POR NIVELES DE SERVICIO Y OPERACIÓN DEL CORREDOR VIAL, LIMA – CANTA – HUAYLLAY –DV. COCHAMARCA – EMP.PE 3N" (SALDO DE OBRAS INICIALES (OI) TRAMO 2 CANTA - HUALLAY LONGITUD: 95.2 KMS.
 MONTO DE OBRAS INICIALES : 338,725,656.80
 SUPERVISOR: CONSORCIO CESEL - CAL Y MAYOR
 CONTRATO DE CONSULTORIA DE OBRA N° 077-2014-MTC/20) ADENDA No. 4 DE FECHA,24-09-2019 LA OBRA ACTUALMENTE ESTA EN ACTIVIDAD ,
 VISITA DE SEGUIMIENTO Y MONITOREO A LAS OFICINAS DE LA SUPERVISION Y CONTRATISTA
 VISITA DE SEGUIMIENTO Y MONITOREO AL TRAMO 2 (OBRAS INICIALES) : DESDE KM. 0+000 AL KM. 2+200
 REUNION ENTRE ADMINISTRADORA DEL CONTRATO DE PROVIAS NACIONAL , CON SUPERVISION Y CONTRATISTA
 ELABORACION DE INFORMES Y LABORES DE OFICINA

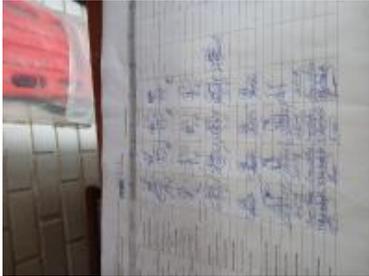
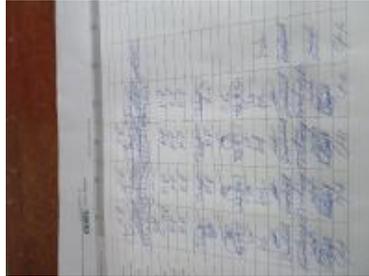
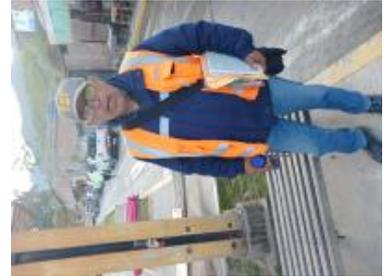
1

POBLADO DE CANTA
VISITA DE SEGUIMIENTO Y MONITOREO A LAS OFICINAS DE LA SUPERVISIÓN: VERIFICACION DE RECURSOS Y EN BUSCA DEL CUADERNO DE OBRA

En el poblado de canta, se realiza visita de seguimiento y monitoreo a los recursos de la supervisión, se verifica la lista de asistencia , no se logro acceso al cuaderno de obra, esta en manos de la contratista

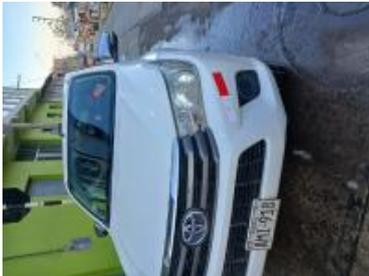
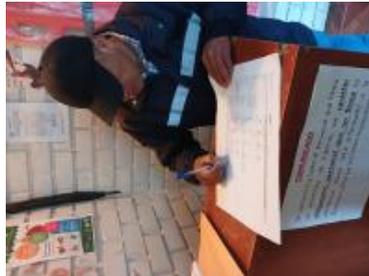
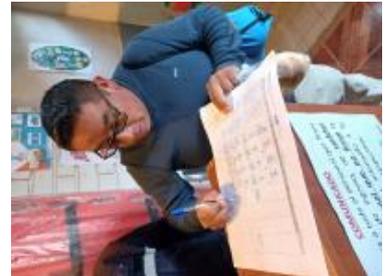
POBLADO DE CANTA
VISITA DE SEGUIMIENTO Y MONITOREO A LAS OFICINAS DE LA SUPERVISION: VERIFICACION DE RECURSOS

En el poblado de canta, se realiza visita de seguimiento y monitoreo a los recursos de la supervisión, se verifica la presencia del personal especialista, técnico y administrativo de la supervisión realizando actividades de oficina, se verifica la utilización de 2 vehículos ,1 estación total y 1 nivel topográfico y sus accesorios

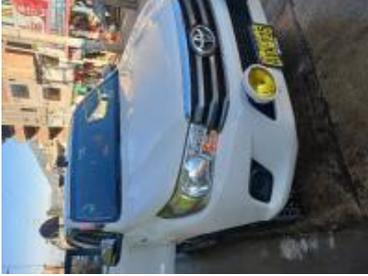
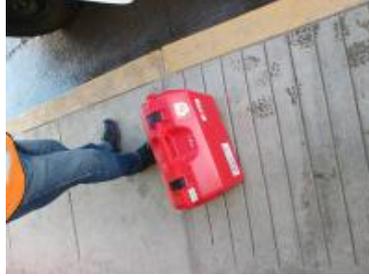
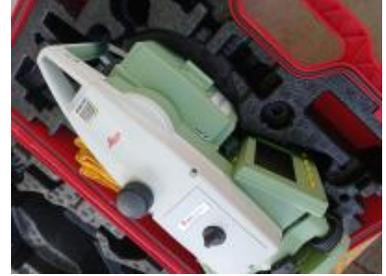
3

POBLADO DE CANTA
VISITA DE SEGUIMIENTO Y MONITOREO A LAS OFICINAS DE LA SUPERVISION: VERIFICACION DE RECURSOS

En el poblado de canta, se realiza visita de seguimiento y monitoreo a los recursos de la supervisión, se verifica la presencia del personal especialista, técnico y administrativo de la supervisión realizando actividades de oficina, se verifica la utilización de 2 vehículos ,1 estación total y 1 nivel topográfico y sus accesorios

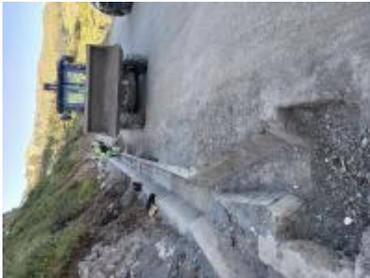
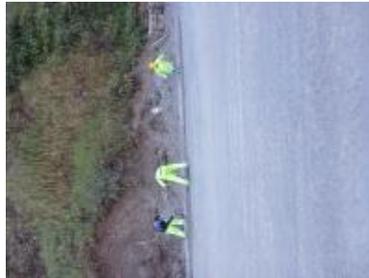
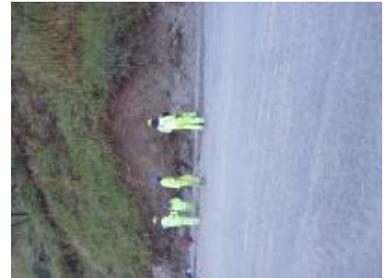
4

PROGRESIVA KM. 1+920 AL KM. 2+000
VISITA DE SEGUIMIENTO Y MONITOREO AL TRAMO 2 (OBRAS INICIALES): RELLENO DE MATERIAL DE BASE EN ZONA DE CUNETAS

En las progresivas Km. 1+920 al Km. 2+000 se realiza visita de seguimiento y monitoreo al sector donde se han construido los muros de suelos reforzados, donde se realiza el relleno de material de base en las zonas adyacentes a las cunetas construidas, se utiliza una retroexcavadora , un cisterna y una mini compactadora de doble rodillo, trabajan 1 capataz, 2 operador 1 chofer, 6 obreros y 2 vigias.

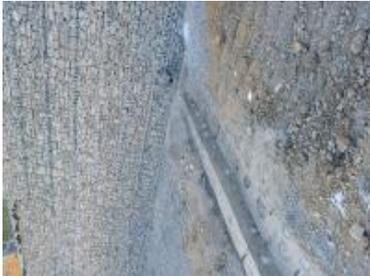
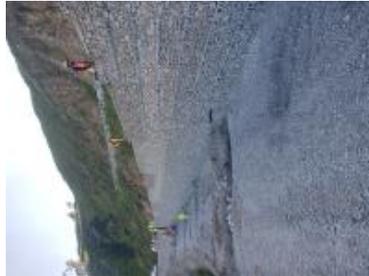
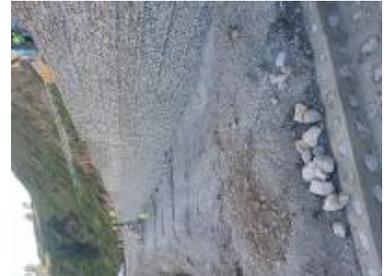
5

PROGRESIVA KM. 2+000 AL KM. 2+120
VISITA DE SEGUIMIENTO Y MONITOREO AL TRAMO 2 (OBRAS INICIALES): CONSTRUCCION DE MURO DE SUELO REFORZADO 06

En la progresiva Km. 2+000 al 2+120 se realiza visita de verificación de actividades realizadas en el tramo 2 (obras iniciales) donde se aprecia la construcción del muro de suelo reforzado 06 donde actualmente se construye los canales emboquillados de drenaje del muro.

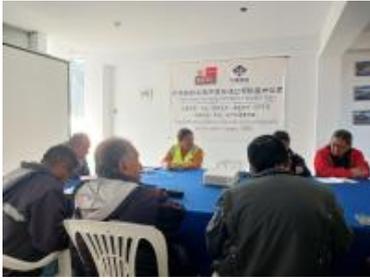
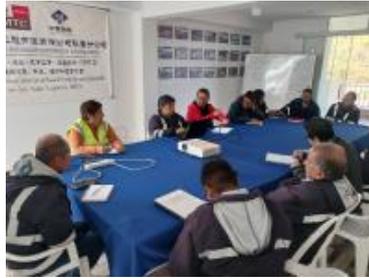
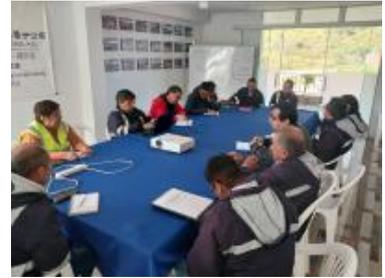
6

ENTRADA AL POBLADO DE CANTA
VISITA DE SEGUIMIENTO Y MONITOREO A LAS OFICINAS DE LA CONTRATISTA: REUNION DE TRABAJO ENTRE PROVIAS, CONTRATISTA Y SUPERVISION

En la entrada al poblado de canta, a 1 km de la progresiva km. 0+000 de la via principal, se realiza visita a las oficinas de la contratista, donde se busca el cuaderno de obra y se logra el acceso al mismo, también se realiza una reunión de trabajo en la sala de reuniones de la Contratista, con la Ing. Gladys Santiago, Administradora del contrato de la Dirección de Obras de PROVIAS NACIONAL , Ing. Octaviano Ubillus, Jefe de supervisión y especialistas de la supervisión, Ing. Alvaro Portugal, residente de la obra y especialistas de la Contratista para analizar todas las actividades y trámites pendientes por realizar.
