# BITACORA ELECTRÓNICA DE OBRA

<b>Confirma Bitacora:</b> Si	<b>Nro Informe:</b> 136	<b>Fecha Informe:</b> 20 - 04 - 2024	<b>Nombre De La Obra:</b> CANTA – HUALLAY	<b>Personal Encargado:</b> BORIS WALTER AYLLÓN CARCELÉN
---------------------------------	----------------------------	---	--	--

NUMERO DE INFORME No. 0136-2024  
 CONTRATO DE OBRA: No. 103-2019-MTC/ 20 de fecha 24/09/2019  
 EMPRESA CONTRATISTA: CHINA ROAD AND BRIDGE CORPORATION SUCURSAL PERU  
 OBRA: SALDO DE OBRA: "MEJORAMIENTO, REHABILITACIÓN Y CONSERVACIÓN POR NIVELES DE SERVICIO Y OPERACIÓN DEL CORREDOR VIAL, LIMA – CANTA – HUAYLLAY –DV. COCHAMARCA – EMP.PE 3N" ( SALDO DE OBRAS INICIALES ( OI) TRAMO 2 CANTA - HUALLAY LONGITUD: 95.2 KMS.  
 MONTO DE OBRAS INICIALES : 338,725,656.80  
 SUPERVISOR: CONSORCIO CESEL - CAL Y MAYOR  
 CONTRATO DE CONSULTORIA DE OBRA N° 077-2014-MTC/20) ADENDA No. 4 DE FECHA,24-09-2019 LA OBRA ACTUALMENTE ESTA EN ACTIVIDAD ,  
 VISITA DE SEGUIMIENTO Y MONITOREO A LAS OFICINAS DE LA SUPERVISION Y CONTRATISTA  
 VISITA DE SEGUIMIENTO Y MONITOREO AL TRAMO 2 ( OBRAS INICIALES) : DESDE KM. 0+000 AL KM. 2+200  
 ELABORACION DE INFORMES Y LABORES DE OFICINA

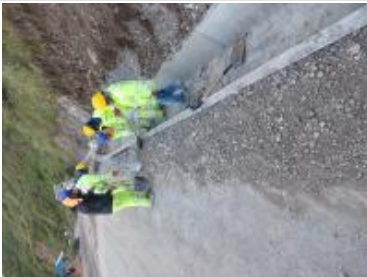
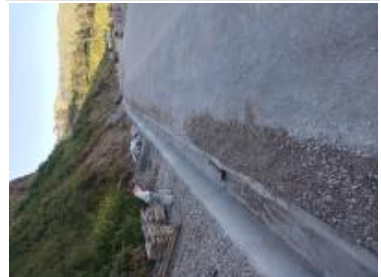
PROGRESIVA KM. 1+920 a KM. 1+960  
 VISITA DE SEGUIMIENTO Y MONITOREO AL TRAMO 2 ( OBRAS INICIALES): CONSTRUCCION DE CUNETAS Y ZANJAS DE DRENAJE

En las progresivas km. |+920 al Km. 1+960 se realiza visita de seguimiento y monitoreo al tramo 2 ( obras iniciales ) donde se ha construido en el lado izquierdo cunetas y zanjias de drenaje, actualmente se rellena con material de base en zonas externas de las cunetas.

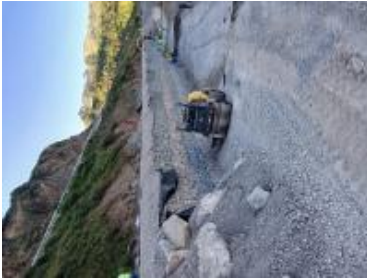
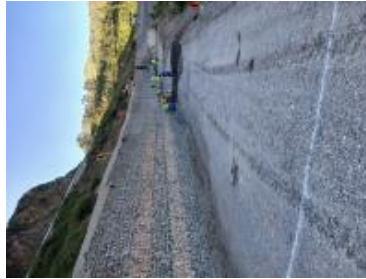
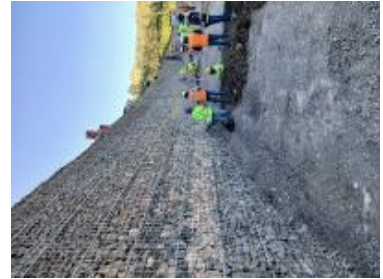
PROGRESIVA KM. 1+920 AL KM. 2+000

En la progresiva Km. 1+920 al 2+000 se realiza visita de verificación de actividades realizadas en el tramo 2 ( obras iniciales) donde se aprecia la construcción del muro de suelo reforzado 05 donde actualmente se construye los canales emboquillados de drenaje del muro.

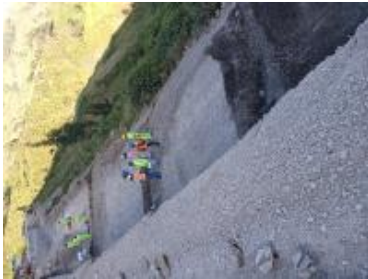
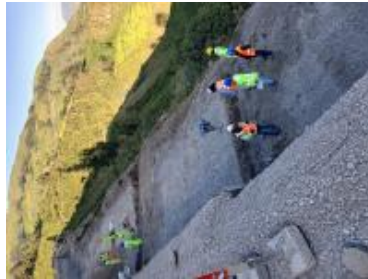
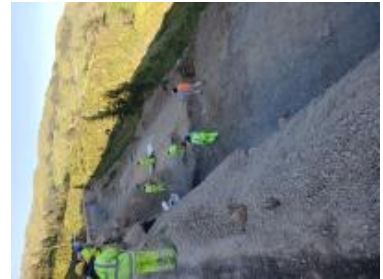
PROGRESIVA KM. 1+940 AL KM. 2+000

En la progresiva Km. 1+940 al 2+000 se realiza visita de verificación de actividades realizadas en el tramo 2 ( obras iniciales) donde se aprecia la construcción del muro de suelo reforzado 05 donde actualmente se excava para la construcción de canales emboquillados de drenaje del muro. se utiliza herramientas menores, trabajan 1 capataz, 12 obreros 2 vigias

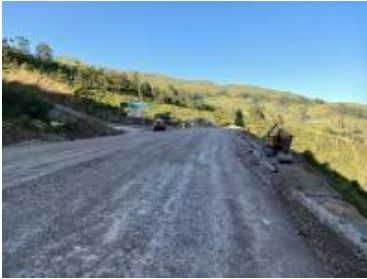
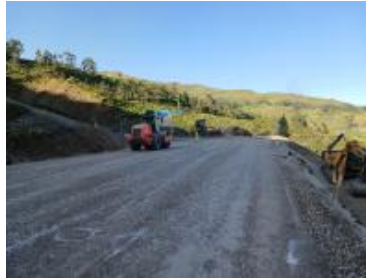
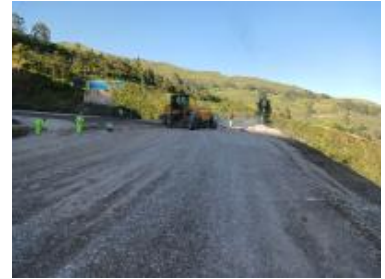
PROGRESIVA KM. 1+920 AL KM. 2+120

En la progresiva Km. 1+920 al 2+120 se realiza visita de verificación de actividades realizadas en el tramo 2 ( obras iniciales) donde se aprecia la construcción de base de granular , se utiliza una motoniveladora, un sistema y 2 compactadoras de rodillo. trabajan 1 capataz, 3 operadores, 1 chofer, 4 obreros, 2 vigias

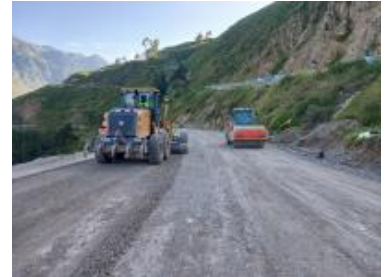
PROGRESIVA KM. 1+920 AL KM. 2+120

En la progresiva Km. 1+920 al 2+120 se realiza visita de verificación de actividades realizadas en el tramo 2 ( obras iniciales) donde se aprecia la construcción de base de granular , se utiliza una motoniveladora, un sistema y 2 compactadoras de rodillo. trabajan 1 capataz, 3 operadores, 1 chofer, 4 obreros, 2 vigias

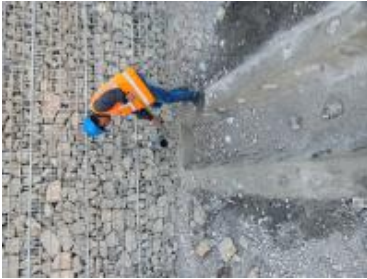
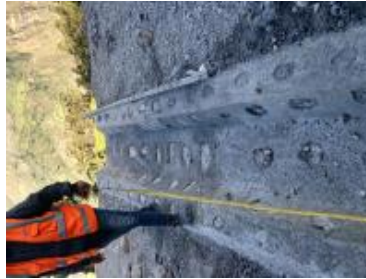
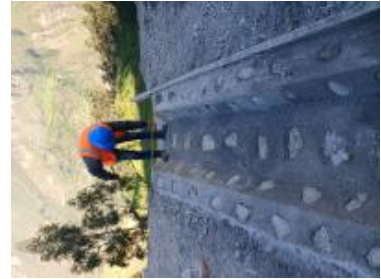
PROGRESIVA KM. 2+020 AL KM. 2+120 VISITA DE SEGUIMIENTO Y MONITOREO AL TRAMO 2 ( OBRAS INICIALES): CONSTRUCCION DE CANAL EMBOQUILLADO (MSR 06)

En la progresiva Km. 2+020 al 2+120 se realiza visita de verificación de actividades realizadas en el tramo 2 ( obras iniciales) donde se aprecia la construcción del muro de suelo reforzado 06 donde actualmente se construye los canales emboquillados de drenaje del muro. la supervisión verifica las dimensiones y espesores del canal emboquillado construido.
