## BITACORA ELECTRÓNICA DE OBRA

<b>Confirma Bitacora:</b> Si	<b>Nro Informe:</b> 136	<b>Fecha Informe:</b> 20 - 04 - 2024	<b>Nombre De La Obra:</b> CANTA – HUALLAY	<b>Personal Encargado:</b> BORIS WALTER AYLLÓN CARCELÉN
---------------------------------	----------------------------	---	--	--

NUMERO DE INFORME No. 0136-2024  
 CONTRATO DE OBRA: No. 103-2019-MTC/ 20 de fecha 24/09/2019  
 EMPRESA CONTRATISTA: CHINA ROAD AND BRIDGE CORPORATION SUCURSAL PERU  
 OBRA: SALDO DE OBRA: "MEJORAMIENTO, REHABILITACIÓN Y CONSERVACIÓN POR NIVELES DE SERVICIO Y OPERACIÓN DEL CORREDOR VIAL, LIMA – CANTA – HUAYLLAY –DV. COCHAMARCA – EMP.PE 3N" ( SALDO DE OBRAS INICIALES ( OI) TRAMO 2 CANTA - HUALLAY LONGITUD: 95.2 KMS.  
 MONTO DE OBRAS INICIALES : 338,725,656.80  
 SUPERVISOR: CONSORCIO CESEL - CAL Y MAYOR  
 CONTRATO DE CONSULTORIA DE OBRA N° 077-2014-MTC/20) ADENDA No. 4 DE FECHA,24-09-2019 LA OBRA ACTUALMENTE ESTA EN ACTIVIDAD ,  
 VISITA DE SEGUIMIENTO Y MONITOREO A LAS OFICINAS DE LA SUPERVISION Y CONTRATISTA  
 VISITA DE SEGUIMIENTO Y MONITOREO AL TRAMO 2 ( OBRAS INICIALES) : DESDE KM. 0+000 AL KM. 2+200  
 ELABORACION DE INFORMES Y LABORES DE OFICINA

**Panel Fotográfico de la Bitacora d

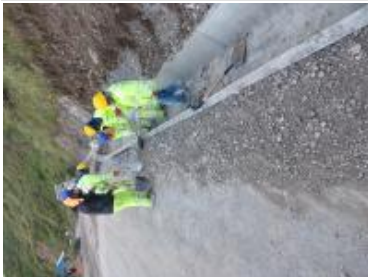
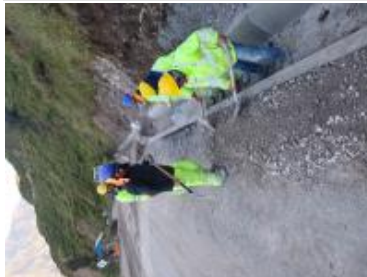
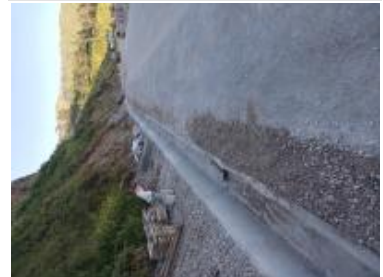
PROGRESIVA KM. 1+920 a KM. 1+960  
 VISITA DE SEGUIMIENTO Y MONITOREO AL TRAMO 2 ( OBRAS INICIALES): CONSTRUCCION DE CUNETAS Y ZANJAS DE DRENAJE

En las progresivas km. |+920 al Km. 1+960 se realiza visita de seguimiento y monitoreo al tramo 2 ( obras iniciales ) donde se ha construido en el lado izquierdo cunetas y zanjias de drenaje, actualmente se rellena con material de base en zonas externas de las cunetas.

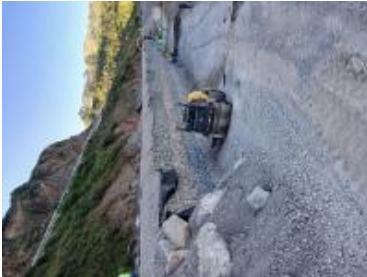
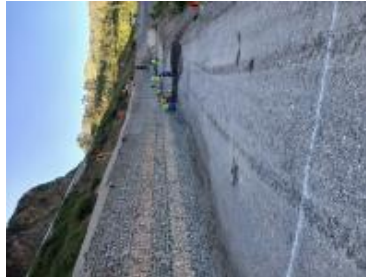
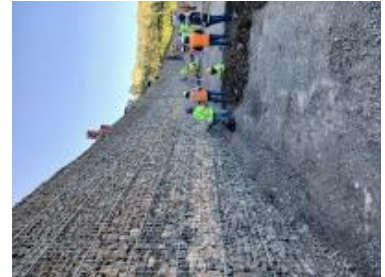
VISITA DE SEGUIMIENTO Y MONITOREO AL TRAMO 2 ( OBRAS INICIALES): CONSTRUCCION DE MURO DE SUELO REFORZADO 05

En la progresiva Km. 1+920 al 2+000 se realiza visita de verificación de actividades realizadas en el tramo 2 ( obras iniciales) donde se aprecia la construcción del muro de suelo reforzado 05 donde actualmente se construye los canales emboquillados de drenaje del muro.

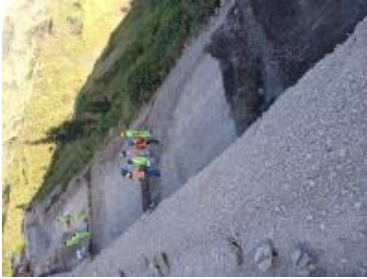
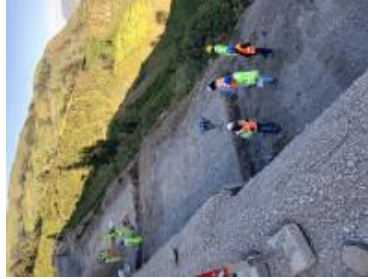
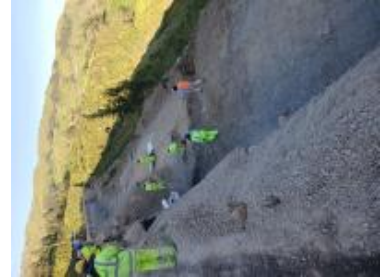
VISITA DE SEGUIMIENTO Y MONITOREO AL TRAMO 2 ( OBRAS INICIALES): CONSTRUCCION DE MURO DE SUELO REFORZADO 05

En la progresiva Km. 1+940 al 2+000 se realiza visita de verificación de actividades realizadas en el tramo 2 ( obras iniciales) donde se aprecia la construcción del muro de suelo reforzado 05 donde actualmente se excava para la construcción de canales emboquillados de drenaje del muro. se utiliza herramientas menores, trabajan 1 capataz, 12 obreros 2 vigias

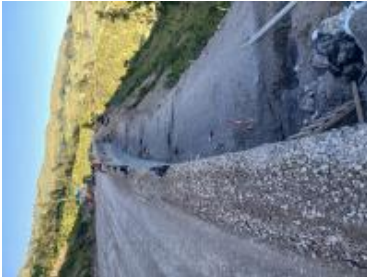
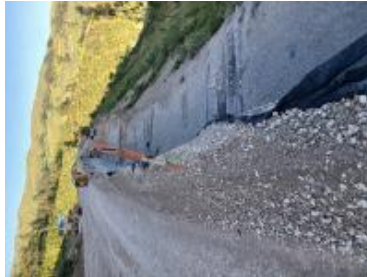
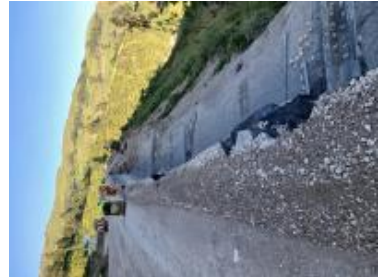
VISITA DE SEGUIMIENTO Y MONITOREO AL TRAMO 2 ( OBRAS INICIALES): CONSTRUCCION DE MURO DE SUELO REFORZADO 06

En la progresiva Km. 2+020 al 2+120 se realiza visita de verificación de actividades realizadas en el tramo 2 ( obras iniciales) donde se aprecia la construcción del muro de suelo reforzado 06 donde actualmente se construye los canales emboquillados de drenaje del muro.

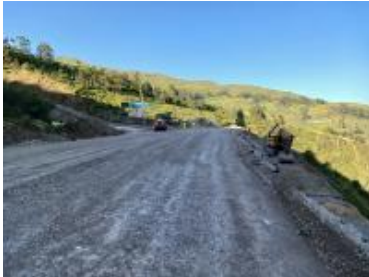
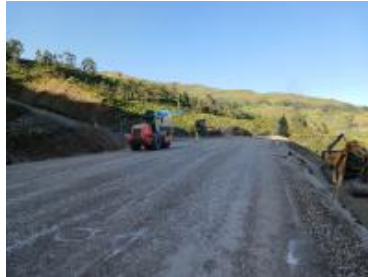
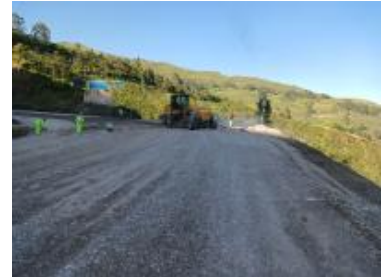
VISITA DE SEGUIMIENTO Y MONITOREO AL TRAMO 2 ( OBRAS INICIALES): CONSTRUCCION DE BASE GRANULAR ENCIMA DE MURO DE SUELO REFORZADO

En la progresiva Km. 1+920 al 2+120 se realiza visita de verificación de actividades realizadas en el tramo 2 ( obras iniciales) donde se aprecia la construcción de base de granular , se utiliza una motoniveladora, un sistema y 2 compactadoras de rodillo. trabajan 1 capataz, 3 operadores, 1 chofer, 4 obreros, 2 vigias

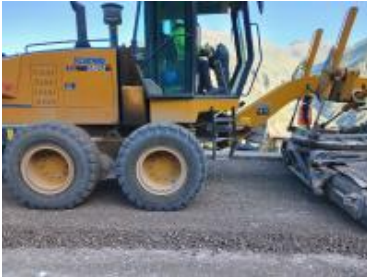
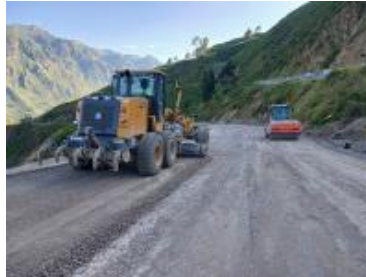
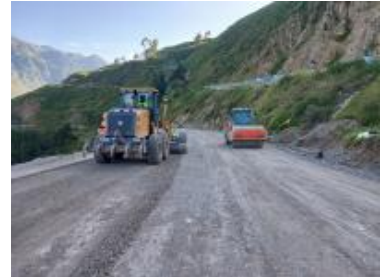
VISITA DE SEGUIMIENTO Y MONITOREO AL TRAMO 2 ( OBRAS INICIALES): CONSTRUCCION DE BASE GRANULAR ENCIMA DE MURO DE SUELO REFORZADO

En la progresiva Km. 1+920 al 2+120 se realiza visita de verificación de actividades realizadas en el tramo 2 ( obras iniciales) donde se aprecia la construcción de base de granular , se utiliza una motoniveladora, un sistema y 2 compactadoras de rodillo. trabajan 1 capataz, 3 operadores, 1 chofer, 4 obreros, 2 vigias

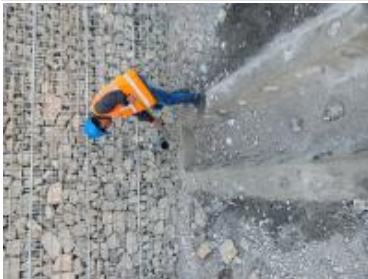
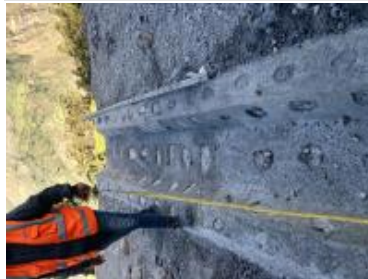
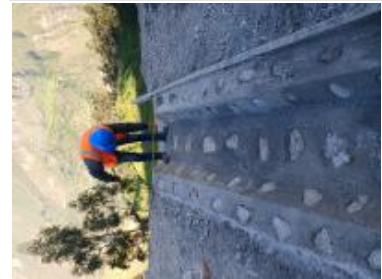
PROGRESIVA KM. 2+020 AL KM. 2+120 VISITA DE SEGUIMIENTO Y MONITOREO AL TRAMO 2 ( OBRAS INICIALES): CONSTRUCCION DE CANAL EMBOQUILLADO (MSR 06)

En la progresiva Km. 2+020 al 2+120 se realiza visita de verificación de actividades realizadas en el tramo 2 ( obras iniciales) donde se aprecia la construcción del muro de suelo reforzado 06 donde actualmente se construye los canales emboquillados de drenaje del muro. la supervisión verifica las dimensiones y espesores del canal emboquillado construido.
