BITACORA ELECTRÓNICA DE OBRA

NUMERO DE INFORME No. 0137-2024
 CONTRATO DE OBRA: No. 103-2019-MTC/ 20 de fecha 24/09/2019
 EMPRESA CONTRATISTA: CHINA ROAD AND BRIDGE CORPORATION SUCURSAL PERU
 OBRA: SALDO DE OBRA: "MEJORAMIENTO, REHABILITACIÓN Y CONSERVACIÓN POR NIVELES DE SERVICIO Y OPERACIÓN DEL CORREDOR VIAL, LIMA – CANTA – HUAYLLAY –DV. COCHAMARCA – EMP.PE 3N" (SALDO DE OBRAS INICIALES (OI) TRAMO 2 CANTA - HUALLAY LONGITUD: 95.2 KMS.
 MONTO DE OBRAS INICIALES : 338,725,656.80
 SUPERVISOR: CONSORCIO CESEL - CAL Y MAYOR
 CONTRATO DE CONSULTORIA DE OBRA N° 077-2014-MTC/20) ADENDA No. 4 DE FECHA,24-09-2019 LA OBRA ACTUALMENTE ESTA EN ACTIVIDAD ,
 VISITA DE SEGUIMIENTO Y MONITOREO A LAS OFICINAS DE LA SUPERVISION Y CONTRATISTA
 VISITA DE SEGUIMIENTO Y MONITOREO AL TRAMO 2 (OBRAS INICIALES) : DESDE KM. 0+000 AL KM. 2+200
 ELABORACION DE INFORMES Y LABORES DE OFICINA

VISITA DE SEGUIMIENTO Y MONITOREO AL TRAMO 2 (OBRAS INICIALES) ASFALTADO DEL PASE VEHICULAR No.2 (CANALES DE SEDAPAL)

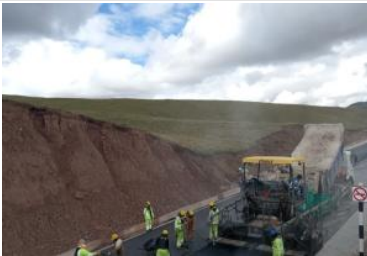
Foto1:

En las progresivas Km. 58+875 al km. 59+175 se realiza visita de seguimiento y monitoreo al sitio de pase vehicular donde se verifica el sitio totalmente asfaltado, El asfaltado se realizo el dia viernes 20-04-2024 (ver fotografias) tomadas por la Supervisión en su momento en horas de la tarde.

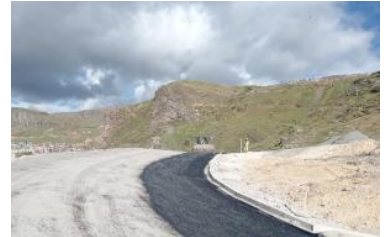
Foto3:

En las progresivas Km. 95+200 al km. 95+400 se realiza visita de seguimiento y monitoreo al tramo 2 en la zona del acceso a la Mina Huarón, donde se aprecia la realización de la imprimación del acceso . Actualmente se ha concluido la imprimación en los dos carriles de todo el acceso.

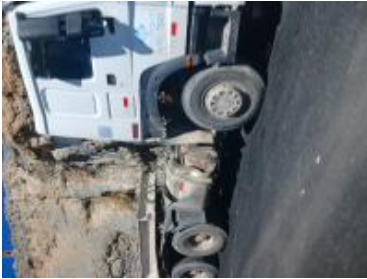
Foto1:

En las progresivas Km. 56+075 al km. 56+195 se realiza visita de seguimiento y monitoreo al sitio de pase vehicular donde se verifica el sitio totalmente asfaltado, El asfaltado se realizo el dia viernes 20-04-2024 (ver fotografias) tomadas por la Supervisión en su momento,
