BITACORA ELECTRÓNICA DE OBRA

Confirma Bitacora: Si	Nro Informe: 138	Fecha Informe: 23 - 04 - 2024	Nombre De La Obra: CANTA – HUALLAY	Personal Encargado: BORIS WALTER AYLLÓN CARCELÉN
---------------------------------	----------------------------	---	--	---

NUMERO DE INFORME No. 0138-2024
 CONTRATO DE OBRA: No. 103-2019-MTC/ 20 de fecha 24/09/2019
 EMPRESA CONTRATISTA: CHINA ROAD AND BRIDGE CORPORATION SUCURSAL PERU
 OBRA: SALDO DE OBRA: "MEJORAMIENTO, REHABILITACIÓN Y CONSERVACIÓN POR NIVELES DE SERVICIO Y OPERACIÓN DEL CORREDOR VIAL, LIMA – CANTA – HUAYLLAY –DV. COCHAMARCA – EMP.PE 3N" (SALDO DE OBRAS INICIALES (OI) TRAMO 2 CANTA - HUALLAY LONGITUD: 95.2 KMS.
 MONTO DE OBRAS INICIALES : 338,725,656.80
 SUPERVISOR: CONSORCIO CESEL - CAL Y MAYOR
 CONTRATO DE CONSULTORIA DE OBRA N° 077-2014-MTC/20) ADENDA No. 4 DE FECHA,24-09-2019 LA OBRA ACTUALMENTE ESTA EN ACTIVIDAD ,
 VISITA DE SEGUIMIENTO Y MONITOREO A LAS OFICINAS DE LA SUPERVISION Y CONTRATISTA
 VISITA DE SEGUIMIENTO Y MONITOREO AL TRAMO 2 (OBRAS INICIALES) : DESDE KM. 0+000 AL KM. 95+400 (HUAYLLAY)
 ELABORACION DE INFORMES Y LABORES DE OFICINA

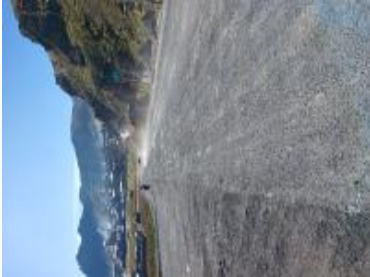
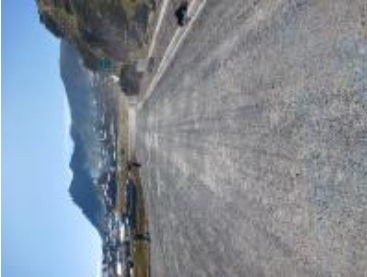
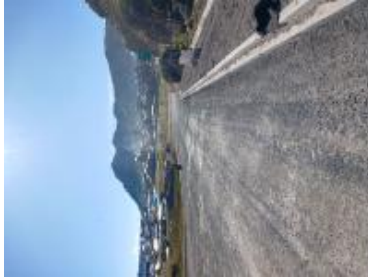
PROGRESIVA KM. 95+200 AL KM. 95+400
VISITA DE SEGUIMIENTO Y MONITOREO AL TRAMO 2 (OBRAS INICIALES): IMPRIMACION REALIZADA

En la progresiva Km. 95+200 al Km. 95+400 se realiza visita de seguimiento y monitoreo al tramo 2 (obras iniciales), se aprecia el sector imprimado y arenado en sus dos carriles , se espera los tiempos necesarios y buen tiempo para iniciar el asfaltado de este sector. actualmente en el sitio se ubica la pavimentadora y una compactadora de ruedas neumaticas.

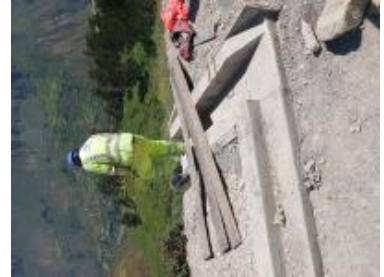
PROGRESIVA KM. 1+940 AL KM. 2+000

VISITA DE SEGUIMIENTO Y MONITOREO AL TRAMO 2 (OBRAS INICIALES): CONSTRUCCION DE BORDILLOS

En la progresiva Km. 1+940 al Km. 2+000 se realiza visita de seguimiento y monitoreo al sector donde se han construido dos muros de suelo reforzado, actualmente se realiza la construcción de bordillos en el lado derecho de la via. trabajan 1 capataz, 8 obreros. Actualmente se realiza tambien el sopleteo de la base granular, labores preliminares para iniciar la imprimación del lugar.

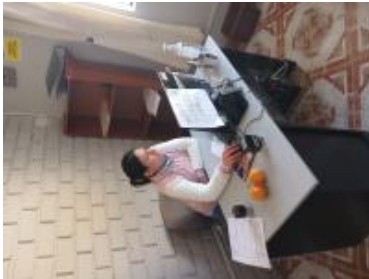
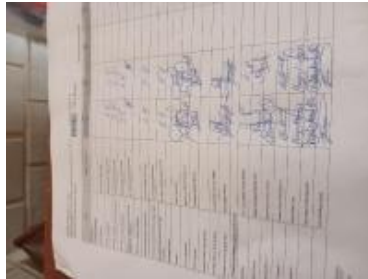
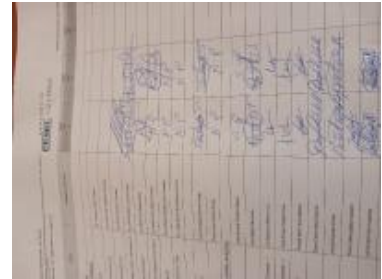
POBLADO DE CANTA
VISITA DE SEGUIMIENTO Y MONITOREO AL TRAMO 2 : VERIFICACION DE RECURSOS Y LISTA DE ASISTENCIA

En el poblado de Canta, se realiza visita de seguimiento y monitoreo a las oficinas de la Supervisión, donde se aprecia al personal administrativo y las listas de asistencia del personal especialista , técnico y administrativo, Hoy se realiza una reunión en la SEDE de PROVIAS NACIONAL LIMA, donde asisten el Jefe de supervisión y el especialista de Impacto Ambiental.

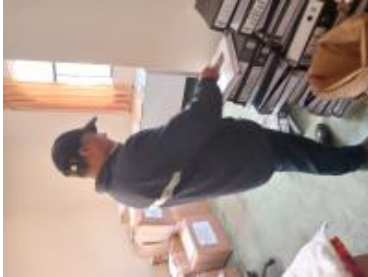
POBLADO DE CANTA
VISITA DE SEGUIMIENTO Y MONITOREO A LAS OFICINAS DE LA SUPERVISION : VERIFICACION DE RECURSOS

En el poblado de Canta, se realiza visita de seguimiento y monitoreo a las oficinas de la Supervisión, donde se aprecia al personal especialista, técnico y administrativo realizando labores de oficina, Hoy se realiza una reunión en la SEDE de PROVIAS NACIONAL LIMA, donde asisten el Jefe de supervisión, y el especialista de Impacto Ambiental.

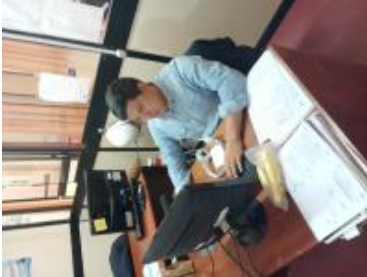
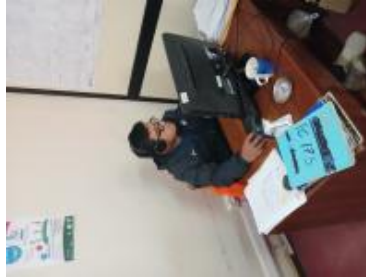
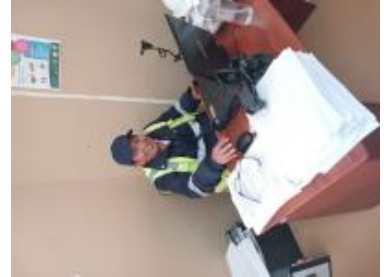
POBLADO DE CANTA
VISITA DE SEGUIMIENTO Y MONITOREO A LAS OFICINAS DE LA SUPERVISION : VERIFICACION DE RECURSOS

En el poblado de Canta, se realiza visita de seguimiento y monitoreo a las oficinas de la Supervisión, donde se aprecia al personal especialista, técnico y administrativo realizando labores de oficina, Hoy se realiza una reunión en la SEDE de PROVIAS NACIONAL LIMA, donde asisten el Jefe de supervisión, y el especialista de Impacto Ambiental.
