BITACORA ELECTRÓNICA DE OBRA

Confirma Bitacora: Si	Nro Informe: 138	Fecha Informe: 23 - 04 - 2024	Nombre De La Obra: CANTA – HUALLAY	Personal Encargado: BORIS WALTER AYLLÓN CARCELÉN
---------------------------------	----------------------------	---	--	---

NUMERO DE INFORME No. 0138-2024
 CONTRATO DE OBRA: No. 103-2019-MTC/ 20 de fecha 24/09/2019
 EMPRESA CONTRATISTA: CHINA ROAD AND BRIDGE CORPORATION SUCURSAL PERU
 OBRA: SALDO DE OBRA: "MEJORAMIENTO, REHABILITACIÓN Y CONSERVACIÓN POR NIVELES DE SERVICIO Y OPERACIÓN DEL CORREDOR VIAL, LIMA – CANTA – HUAYLLAY –DV. COCHAMARCA – EMP.PE 3N" (SALDO DE OBRAS INICIALES (OI) TRAMO 2 CANTA - HUALLAY LONGITUD: 95.2 KMS.
 MONTO DE OBRAS INICIALES : 338,725,656.80
 SUPERVISOR: CONSORCIO CESEL - CAL Y MAYOR
 CONTRATO DE CONSULTORIA DE OBRA N° 077-2014-MTC/20) ADENDA No. 4 DE FECHA,24-09-2019 LA OBRA ACTUALMENTE ESTA EN ACTIVIDAD ,
 VISITA DE SEGUIMIENTO Y MONITOREO A LAS OFICINAS DE LA SUPERVISION Y CONTRATISTA
 VISITA DE SEGUIMIENTO Y MONITOREO AL TRAMO 2 (OBRAS INICIALES) : DESDE KM. 0+000 AL KM. 95+400 (HUAYLLAY)
 ELABORACION DE INFORMES Y LABORES DE OFICINA

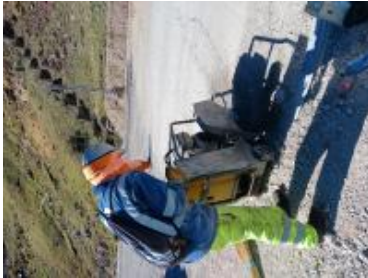
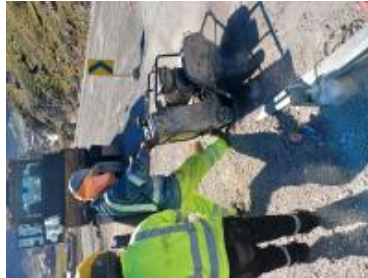
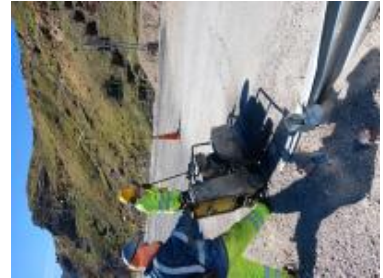
PROGRESIVA KM. 95+200
VISITA DE SEGUIMIENTO Y MONITOREO AL TRAMO 2 (OBRAS INICIALES): CORTE DEL ASFALTO

En la progresiva Km. 95+200 se realiza visita de seguimiento y monitoreo al tramo 2 (obras iniciales) donde actualmente se inicia el corte del asfalto, para el proximo inicio del asfaltado de esa zona. Se utiliza un equipo cortador y trabajan 2 obreros

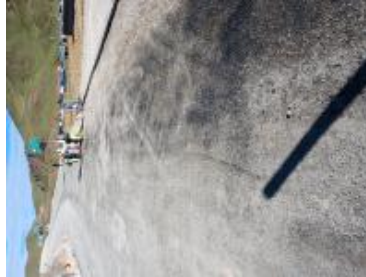
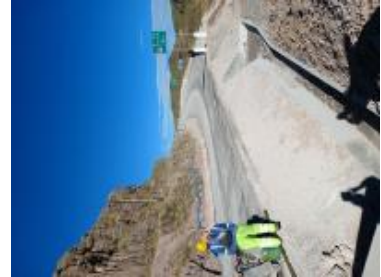
VISITA DE SEGUIMIENTO Y MONITOREO AL TRAMO 2 (OBRAS INICIALES): IMPRIMACION REALIZADA

En la progresiva Km. 95+200 al Km. 95+440 se realiza visita de seguimiento y monitoreo al tramo 2 (obras iniciales), se aprecia el sector imprimado y arenado en sus dos carriles , se espera los tiempos necesarios y buen tiempo para iniciar el asfaltado de este sector. actualmente en el sitio se ubica la pavimentadora y una compactadora de ruedas neumaticas.

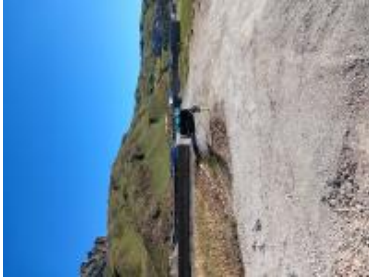
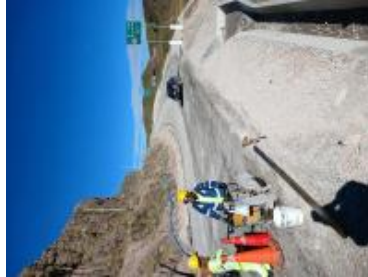
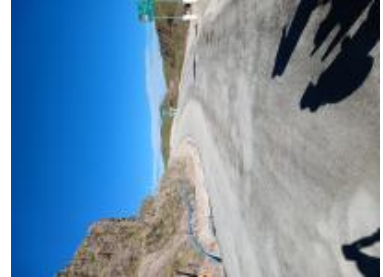
PROGRESIVA KM. 95+200 AL KM. 95+400
VISITA DE SEGUIMIENTO Y MONITOREO AL TRAMO 2 (OBRAS INICIALES): IMPRIMACION REALIZADA

En la progresiva Km. 95+200 al Km. 95+400 se realiza visita de seguimiento y monitoreo al tramo 2 (obras iniciales), se aprecia el sector imprimado y arenado en sus dos carriles , se espera los tiempos necesarios y buen tiempo para iniciar el asfaltado de este sector. actualmente en el sitio se ubica la pavimentadora y una compactadora de ruedas neumaticas.

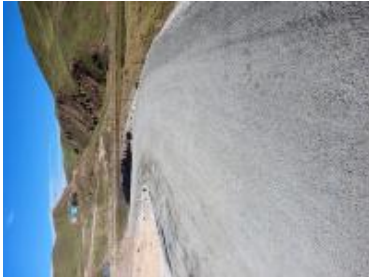
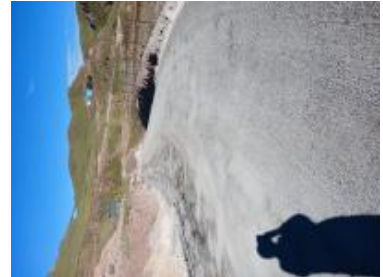
PROGRESIVA KM. 95+240
VISITA DE SEGUIMIENTO Y MONITOREO AL TRAMO 2 (OBRAS INICIALES): IMPRIMACION REALIZADA EN EL ACCESO HUARON

En la progresiva Km. 95+240 se realiza visita de seguimiento y monitoreo al tramo 2 (obras iniciales) se visita el acceso a la Mina Huarón, se aprecia el sector imprimado y arenado en sus dos carriles , se espera los tiempos necesarios y buen tiempo para iniciar el asfaltado de este sector.

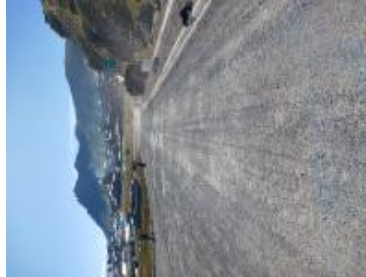
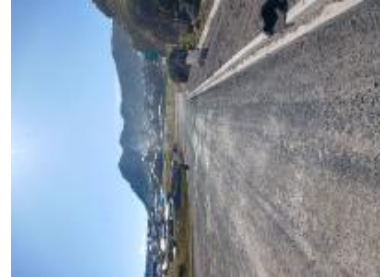
VISITA DE SEGUIMIENTO Y MONITOREO AL TRAMO 2 (OBRAS INICIALES): IMPRIMACION REALIZADA

En la progresiva Km. 95+200 al Km. 95+400 se realiza visita de seguimiento y monitoreo al tramo 2 (obras iniciales), se aprecia el sector imprimado y arenado en sus dos carriles , se espera los tiempos necesarios y buen tiempo para iniciar el asfaltado de este sector. actualmente en el sitio se ubica la pavimentadora y una compactadora de ruedas neumaticas.

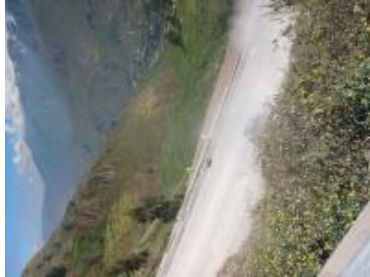
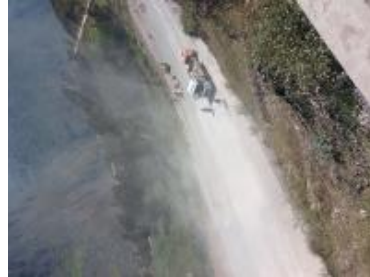
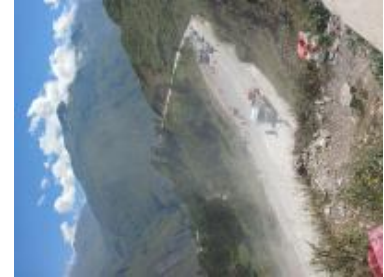
PROGRESIVA KM. 1+940 AL KM. 2+120
VISITA DE SEGUIMIENTO Y MONITOREO AL TRAMO 2 (OBRAS INICIALES): SOPLETEO DE LA BASE GRANULAR PREVIO A LA IMPRIMACION

En la progresiva Km. 1+940 al Km. 2+120 se realiza visita de seguimiento y monitoreo al sector donde se han construido dos muros de suelo reforzado, actualmente se realiza el sopleteo de la base granular, labor previa para la imprimación. Se utiliza una mini cargador con accesorio para barrer, un compresor de aire y herramientas menores, trabajan 1 capataz, 1 operador, 2 operarios, 4 obreros, 2 vigias

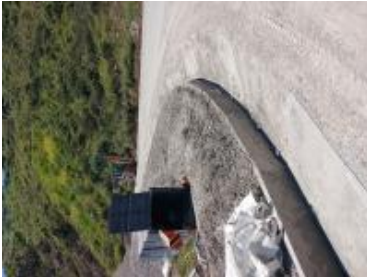
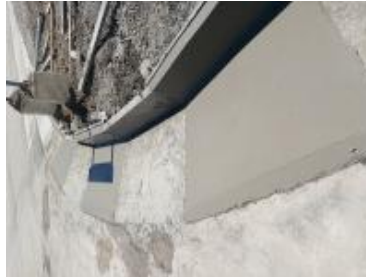
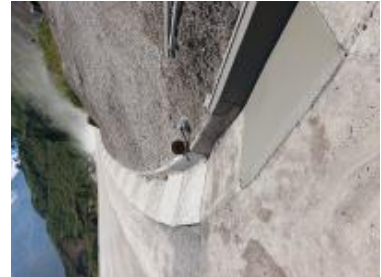
VISITA DE SEGUIMIENTO Y MONITOREO AL TRAMO 2 (OBRAS INICIALES) : LIMPIEZA Y REPOSICION DE CUNETAS

En la progresiva Km. 2+120 al Km. 2+200 se realiza visita de seguimiento y monitoreo al tramo 2 (obras iniciales), donde se realiza la limpieza y reposición de cunetas, se utiliza una retroexcavadora y herramientas menores, trabajan 1 capataz, 1 operador de retroexcavadora, 2 oficiales, 2 vigias

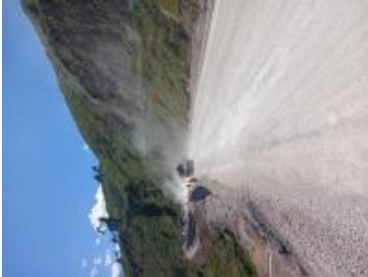
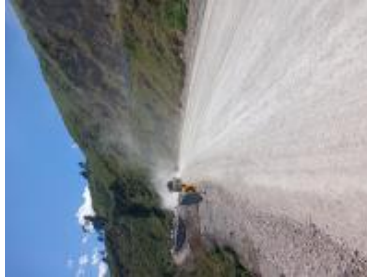
PROGRESIVA KM. 1+940 AL KM. 2+120
VISITA DE SEGUIMIENTO Y MONITOREO AL TRAMO 2 (OBRAS INICIALES): SOPLETEO DE LA BASE GRANULAR PREVIO A LA IMPRIMACION

En la progresiva Km. 1+940 al Km. 2+120 se realiza visita de seguimiento y monitoreo al sector donde se han construido dos muros de suelo reforzado, actualmente se realiza el sopleteo de la base granular, labor previa para la imprimación. Se utiliza una mini cargador con accesorio para barrer, un compresor de aire y herramientas menores, trabajan 1 capataz, 1 operador, 2 operarios, 4 obreros, 2 vigias

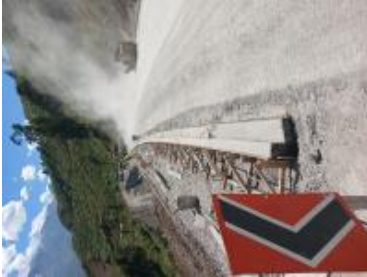
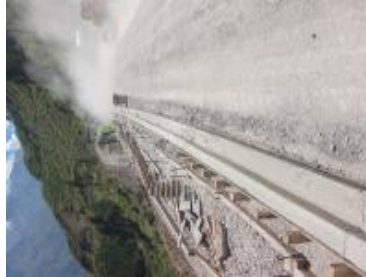
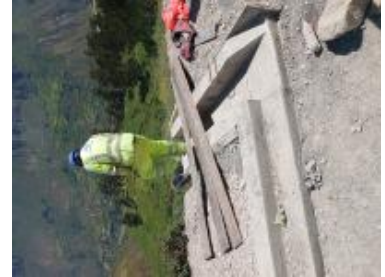
VISITA DE SEGUIMIENTO Y MONITOREO AL TRAMO 2 (OBRAS INICIALES): CONSTRUCCION DE BORDILLOS

En la progresiva Km. 1+940 al Km. 2+000 se realiza visita de seguimiento y monitoreo al sector donde se han construido dos muros de suelo reforzado, actualmente se realiza la construcción de bordillos en el lado derecho de la via. trabajan 1 capataz, 8 obreros. Actualmente se realiza tambien el sopleteo de la base granular, labores preliminares para iniciar la imprimación del lugar.

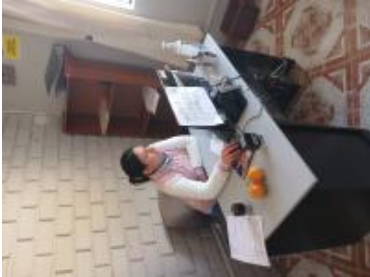
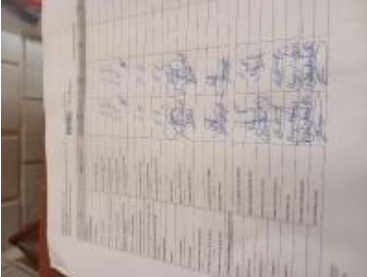
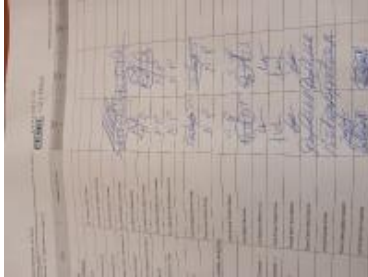
POBLADO DE CANTA
VISITA DE SEGUIMIENTO Y MONITOREO AL TRAMO 2 : VERIFICACION DE RECURSOS Y LISTA DE ASISTENCIA

En el poblado de Canta, se realiza visita de seguimiento y monitoreo a las oficinas de la Supervisión, donde se aprecia al personal administrativo y las listas de asistencia del personal especialista , técnico y administrativo, Hoy se realiza una reunión en la SEDE de PROVIAS NACIONAL LIMA, donde asisten el Jefe de supervisión y el especialista de Impacto Ambiental.

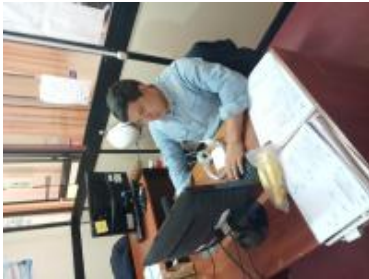
POBLADO DE CANTA
VISITA DE SEGUIMIENTO Y MONITOREO A LAS OFICINAS DE LA SUPERVISION : VERIFICACION DE RECURSOS

En el poblado de Canta, se realiza visita de seguimiento y monitoreo a las oficinas de la Supervisión, donde se aprecia al personal especialista, técnico y administrativo realizando labores de oficina, Hoy se realiza una reunión en la SEDE de PROVIAS NACIONAL LIMA, donde asisten el Jefe de supervisión, y el especialista de Impacto Ambiental.
