## BITACORA ELECTRÓNICA DE OBRA

<b>Confirma Bitacora:</b> Si	<b>Nro Informe:</b> 138	<b>Fecha Informe:</b> 23 - 04 - 2024	<b>Nombre De La Obra:</b> CANTA – HUALLAY	<b>Personal Encargado:</b> BORIS WALTER AYLLÓN CARCELÉN
---------------------------------	----------------------------	---	--	---

NUMERO DE INFORME No. 0138-2024  
 CONTRATO DE OBRA: No. 103-2019-MTC/ 20 de fecha 24/09/2019  
 EMPRESA CONTRATISTA: CHINA ROAD AND BRIDGE CORPORATION SUCURSAL PERU  
 OBRA: SALDO DE OBRA: "MEJORAMIENTO, REHABILITACIÓN Y CONSERVACIÓN POR NIVELES DE SERVICIO Y OPERACIÓN DEL CORREDOR VIAL, LIMA – CANTA – HUAYLLAY –DV. COCHAMARCA – EMP.PE 3N" ( SALDO DE OBRAS INICIALES ( OI) TRAMO 2 CANTA - HUALLAY LONGITUD: 95.2 KMS.  
 MONTO DE OBRAS INICIALES : 338,725,656.80  
 SUPERVISOR: CONSORCIO CESEL - CAL Y MAYOR  
 CONTRATO DE CONSULTORIA DE OBRA N° 077-2014-MTC/20) ADENDA No. 4 DE FECHA,24-09-2019 LA OBRA ACTUALMENTE ESTA EN ACTIVIDAD ,  
 VISITA DE SEGUIMIENTO Y MONITOREO A LAS OFICINAS DE LA SUPERVISION Y CONTRATISTA  
 VISITA DE SEGUIMIENTO Y MONITOREO AL TRAMO 2 ( OBRAS INICIALES) : DESDE KM. 0+000 AL KM. 95+400 ( HUAYLLAY)  
 ELABORACION DE INFORMES Y LABORES DE OFICINA

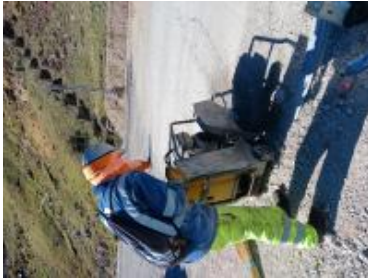
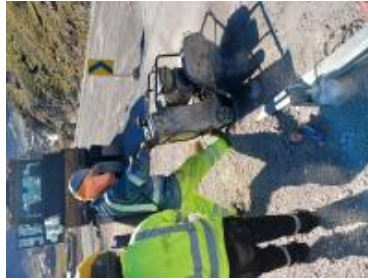
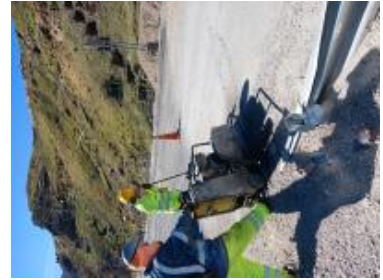
PROGRESIVA KM. 95+200

VISITA DE SEGUIMIENTO Y MONITOREO AL TRAMO 2 ( OBRAS INICIALES): CORTE DEL ASFALTO

En la progresiva Km. 95+200 se realiza visita de seguimiento y monitoreo al tramo 2 ( obras iniciales) donde actualmente se inicia el corte del asfalto, para el proximo inicio del asfaltado de esa zona. Se utiliza un equipo cortador y trabajan 2 obreros

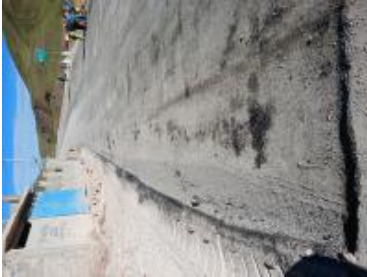
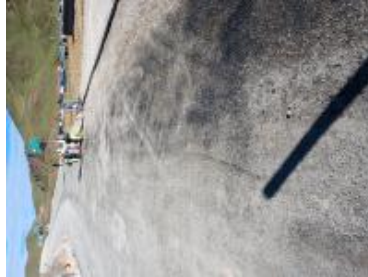
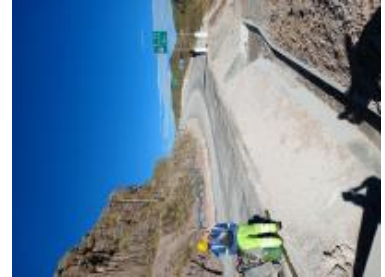
PROGRESIVA KM. 95+200 AL KM. 95+440

VISITA DE SEGUIMIENTO Y MONITOREO AL TRAMO 2 ( OBRAS INICIALES): IMPRIMACION REALIZADA

En la progresiva Km. 95+200 al Km. 95+440 se realiza visita de seguimiento y monitoreo al tramo 2 ( obras iniciales), se aprecia el sector imprimado y arenado en sus dos carriles , se espera los tiempos necesarios y buen tiempo para iniciar el asfaltado de este sector. actualmente en el sitio se ubica la pavimentadora y una compactadora de ruedas neumaticas.

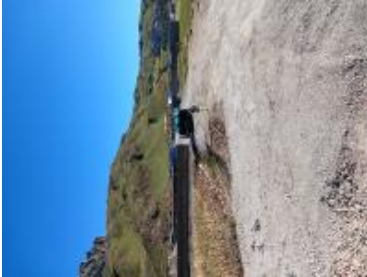
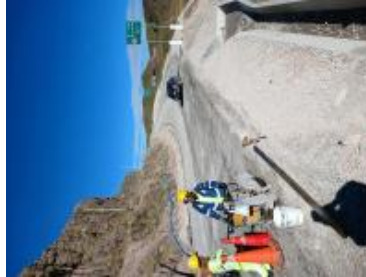
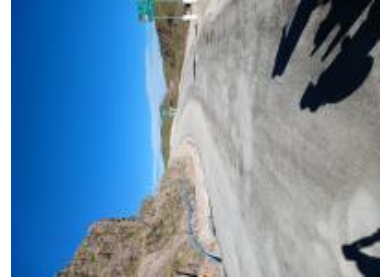
PROGRESIVA KM. 95+200 AL KM. 95+400

VISITA DE SEGUIMIENTO Y MONITOREO AL TRAMO 2 ( OBRAS INICIALES): IMPRIMACION REALIZADA

En la progresiva Km. 95+200 al Km. 95+400 se realiza visita de seguimiento y monitoreo al tramo 2 ( obras iniciales), se aprecia el sector imprimado y arenado en sus dos carriles , se espera los tiempos necesarios y buen tiempo para iniciar el asfaltado de este sector. actualmente en el sitio se ubica la pavimentadora y una compactadora de ruedas neumaticas.

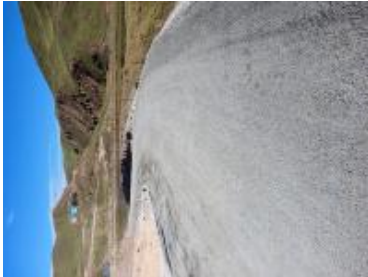
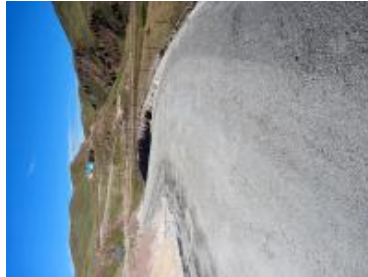
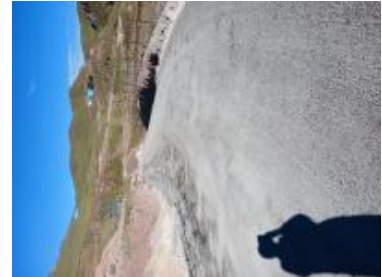
PROGRESIVA KM. 95+240  
VISITA DE SEGUIMIENTO Y MONITOREO AL TRAMO 2 ( OBRAS INICIALES): IMPRIMACION REALIZADA EN EL ACCESO HUARON

En la progresiva Km. 95+240 se realiza visita de seguimiento y monitoreo al tramo 2 ( obras iniciales) se visita el acceso a la MIna Huarón, se aprecia el sector imprimado y arenado en sus dos carriles , se espera los tiempos necesarios y buen tiempo para iniciar el asfaltado de este sector.

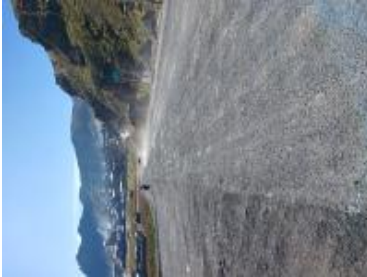
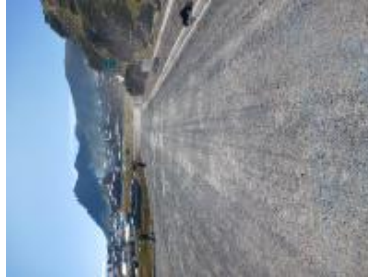
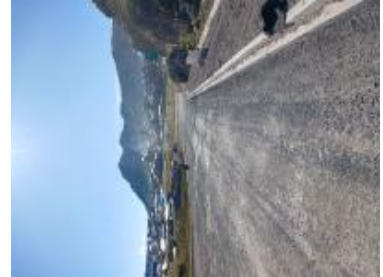
PROGRESIVA KM. 95+200 AL KM. 95+400

VISITA DE SEGUIMIENTO Y MONITOREO AL TRAMO 2 ( OBRAS INICIALES): IMPRIMACION REALIZADA

En la progresiva Km. 95+200 al Km. 95+400 se realiza visita de seguimiento y monitoreo al tramo 2 ( obras iniciales), se aprecia el sector imprimado y arenado en sus dos carriles , se espera los tiempos necesarios y buen tiempo para iniciar el asfaltado de este sector. actualmente en el sitio se ubica la pavimentadora y una compactadora de ruedas neumaticas.

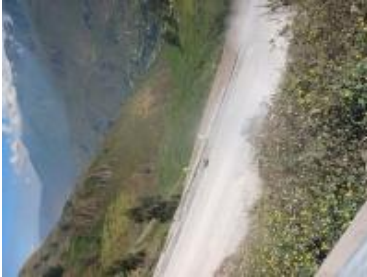
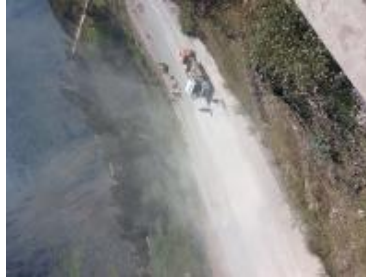
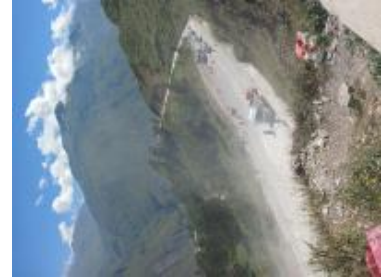
PROGRESIVA KM. 1+940 AL KM. 2+120

VISITA DE SEGUIMIENTO Y MONITOREO AL TRAMO 2 (OBRAS INICIALES): SOPLETEO DE LA BASE GRANULAR PREVIO A LA IMPRIMACION

En la progresiva Km. 1+940 al Km. 2+120 se realiza visita de seguimiento y monitoreo al sector donde se han construido dos muros de suelo reforzado, actualmente se realiza el sopleteo de la base granular, labor previa para la imprimación. Se utiliza una mini cargador con accesorio para barrer, un compresor de aire y herramientas menores, trabajan 1 capataz, 1 operador, 2 operarios, 4 obreros, 2 vigias

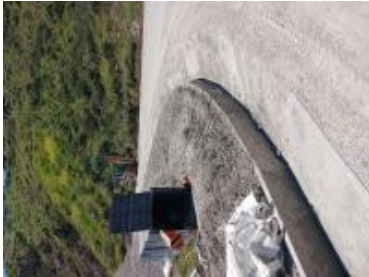
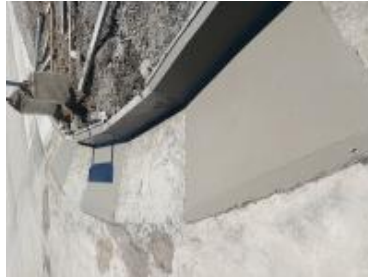
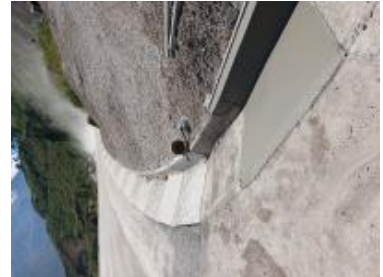
PROGRESIVA KM. 2+120 AL KM. 2+200  
VISITA DE SEGUIMIENTO Y MONITOREO AL TRAMO 2 ( OBRAS INICIALES) : LIMPIEZA Y REPOSICION DE CUNETAS

En la progresiva Km. 2+120 al Km. 2+200 se realiza visita de seguimiento y monitoreo al tramo 2 ( obras iniciales), donde se realiza la limpieza y reposición de cunetas, se utiliza una retroexcavadora y herramientas menores, trabajan 1 capataz, 1 operador de retroexcavadora, 2 oficiales, 2 vigias

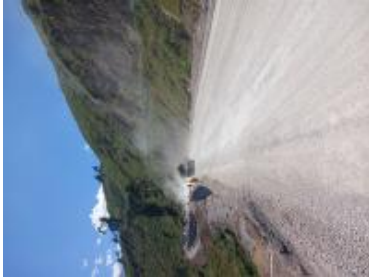
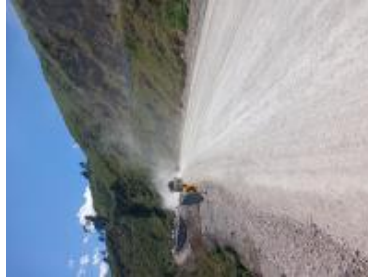
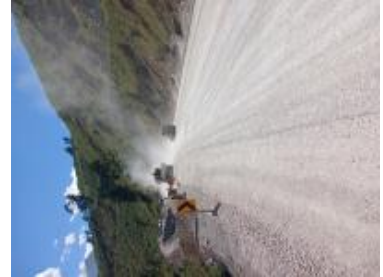
PROGRESIVA KM. 1+940 AL KM. 2+120  
VISITA DE SEGUIMIENTO Y MONITOREO AL TRAMO 2 (OBRAS INICIALES): SOPLETEO DE LA BASE GRANULAR PREVIO A LA IMPRIMACION

En la progresiva Km. 1+940 al Km. 2+120 se realiza visita de seguimiento y monitoreo al sector donde se han construido dos muros de suelo reforzado, actualmente se realiza el sopletéo de la base granular, labor previa para la imprimación. Se utiliza una mini cargador con accesorio para barrer, un compresor de aire y herramientas menores, trabajan 1 capataz, 1 operador, 2 operarios, 4 obreros, 2 vigias

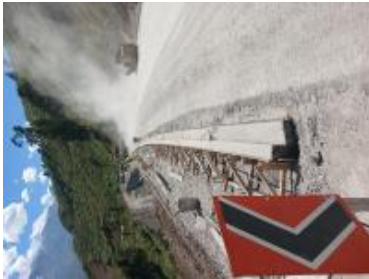
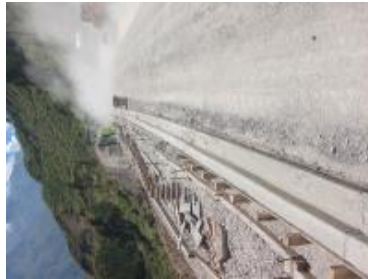
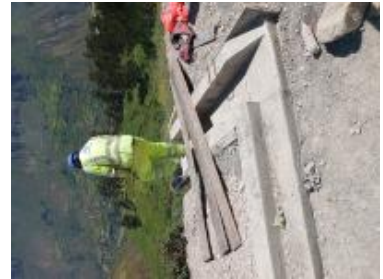
PROGRESIVA KM. 1+940 AL KM. 2+000

VISITA DE SEGUIMIENTO Y MONITOREO AL TRAMO 2 (OBRAS INICIALES): CONSTRUCCION DE BORDILLOS

En la progresiva Km. 1+940 al Km. 2+000 se realiza visita de seguimiento y monitoreo al sector donde se han construido dos muros de suelo reforzado, actualmente se realiza la construcción de bordillos en el lado derecho de la via. trabajan 1 capataz, 8 obreros. Actualmente se realiza tambien el sopleteo de la base granular, labores preliminares para iniciar la imprimación del lugar.

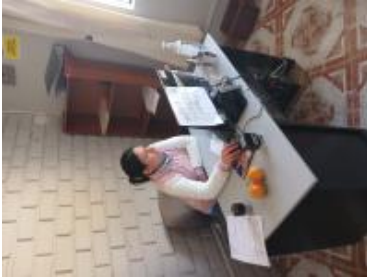
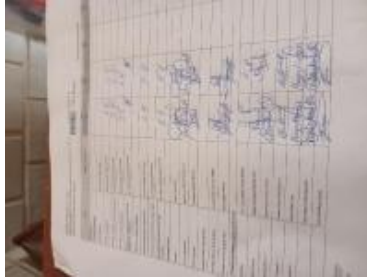
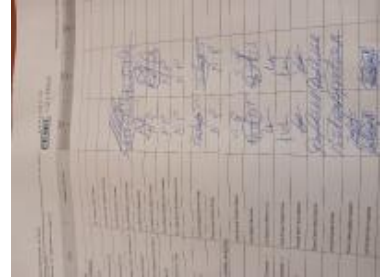
POBLADO DE CANTA  
VISITA DE SEGUIMIENTO Y MONITOREO AL TRAMO 2 : VERIFICACION DE RECURSOS Y LISTA DE ASISTENCIA

En el poblado de Canta, se realiza visita de seguimiento y monitoreo a las oficinas de la Supervisión, donde se aprecia al personal administrativo y las listas de asistencia del personal especialista , técnico y administrativo, Hoy se realiza una reunión en la SEDE de PROVIAS NACIONAL LIMA, donde asisten el Jefe de supervisión y el especialista de Impacto Ambiental.

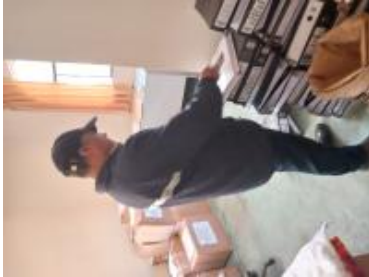
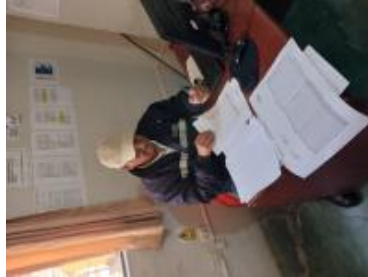
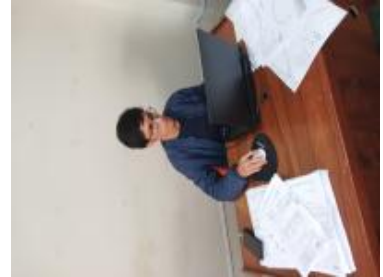
POBLADO DE CANTA  
VISITA DE SEGUIMIENTO Y MONITOREO A LAS OFICINAS DE LA SUPERVISION : VERIFICACION DE RECURSOS

En el poblado de Canta, se realiza visita de seguimiento y monitoreo a las oficinas de la Supervisión, donde se aprecia al personal especialista, técnico y administrativo realizando labores de oficina, Hoy se realiza una reunión en la SEDE de PROVIAS NACIONAL LIMA, donde asisten el Jefe de supervisión, y el especialista de Impacto Ambiental.

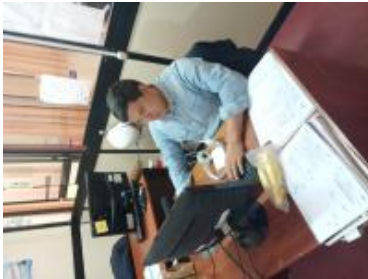
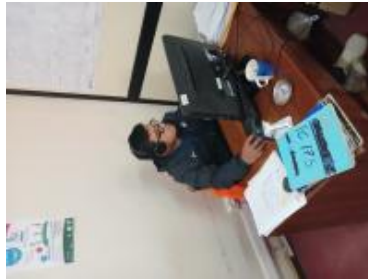
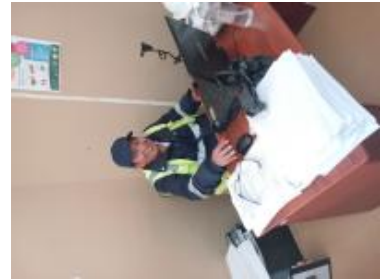
POBLADO DE CANTA  
VISITA DE SEGUIMIENTO Y MONITOREO A LAS OFICINAS DE LA SUPERVISION : VERIFICACION DE RECURSOS

En el poblado de Canta, se realiza visita de seguimiento y monitoreo a las oficinas de la Supervisión, donde se aprecia al personal especialista, técnico y administrativo realizando labores de oficina, Hoy se realiza una reunión en la SEDE de PROVIAS NACIONAL LIMA, donde asisten el Jefe de supervisión, y el especialista de Impacto Ambiental.
