BITACORA ELECTRÓNICA DE OBRA

NUMERO DE INFORME No. 0140-2024
CONTRATO DE OBRA: No. 103-2019-MTC/ 20 de fecha 24/09/2019
EMPRESA CONTRATISTA: CHINA ROAD AND BRIDGE CORPORATION SUCURSAL PERU
OBRA: SALDO DE OBRA: "MEJORAMIENTO, REHABILITACIÓN Y CONSERVACIÓN POR NIVELES DE SERVICIO Y OPERACIÓN DEL CORREDOR VIAL, LIMA – CANTA – HUAYLLAY –DV. COCHAMARCA – EMP.PE 3N" (SALDO DE OBRAS INICIALES (OI) TRAMO 2 CANTA - HUALLAY LONGITUD: 95.2 KMS.
MONTO DE OBRAS INICIALES : 338,725,656.80
SUPERVISOR: CONSORCIO CESEL - CAL Y MAYOR
CONTRATO DE CONSULTORIA DE OBRA N° 077-2014-MTC/20) ADENDA No. 4 DE FECHA,24-09-2019 LA OBRA ACTUALMENTE ESTA EN ACTIVIDAD ,
VISITA DE SEGUIMIENTO Y MONITOREO A LAS OFICINAS DE LA SUPERVISION Y CONTRATISTA
VISITA DE SEGUIMIENTO Y MONITOREO AL TRAMO 2 (OBRAS INICIALES) : DESDE KM. 0+000 AL KM. 29+700 (PLANTA DE ASFALTO)
ELABORACION DE INFORMES Y LABORES DE OFICINA

Panel Fotográfico de la Bitacora de Obras

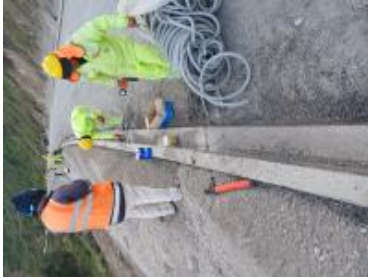
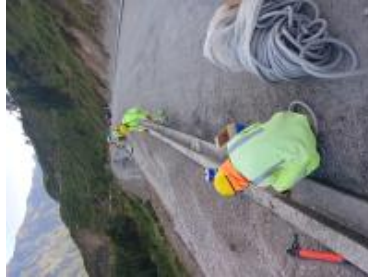
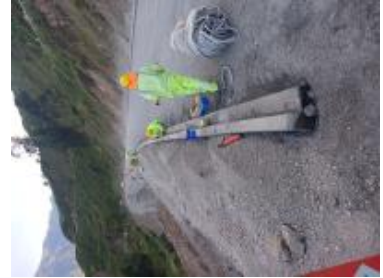
PROGRESIVA KM. 1+940 AL KM. 2+000
VISITA DE SEGUIMIENTO Y MONITOREO AL TRAMO 2 (OBRAS INICIALES): COLOCACION DE JUNTAS EN BORDILLOS CONSTRUIDOS

En la progresiva Km. 1+940 al Km. 2+000 se realiza visita de seguimiento y monitoreo al tramo 2 (obra iniciales) donde se aprecia la construcción de bordillos en el lado derecho de la vía, actualmente se realiza la colocación de juntas en zona de bordillos. trabajan 1 capataz, 4 obreros, 2 vigias.

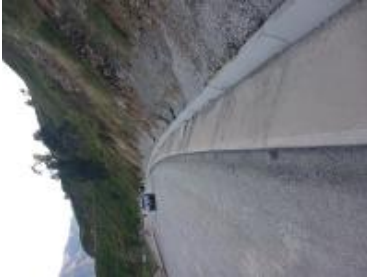
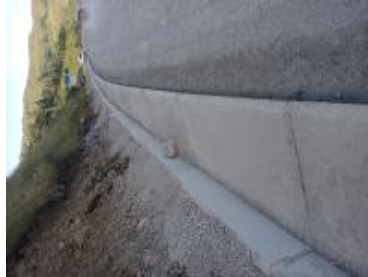
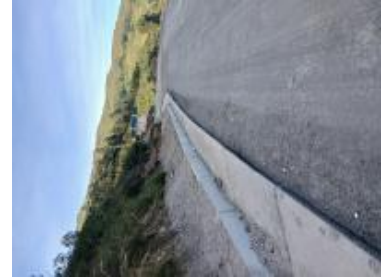
PROGRESIVA KM. 1+940 AL KM. 2+200

En las progresivas Km. 1+940 al Km. 2+200 se realiza visita de seguimiento y monitoreo al tramo 2 (obra iniciales) donde se aprecia la construcción de cunetas revestidas de concreto construidas en el lado izquierdo de la vía, se aprecia la base granular totalmente imprimada, solo falta el asfaltado de la vía en todo el sector.

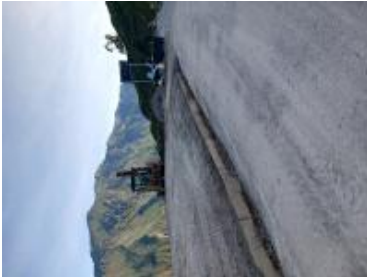
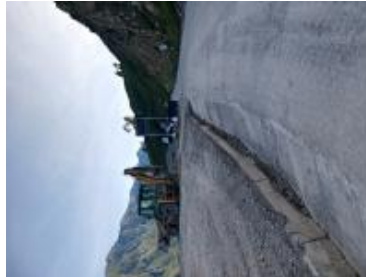
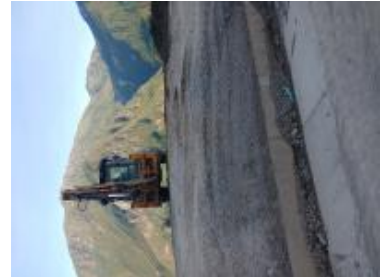
PROGRESIVA KM. 2+200 AL KM. 2+240

En la progresiva Km. 2+200 al km. 2+240 se realiza visita de seguikiento y monitoreoal tramo 2 (obras iniciales) se realiza limpieza de las cunetas existentes y la s zonas adyacentes, se utiliza una retroexcavadora, trabajan 1 capataz, 1 operador y 2 vigías.

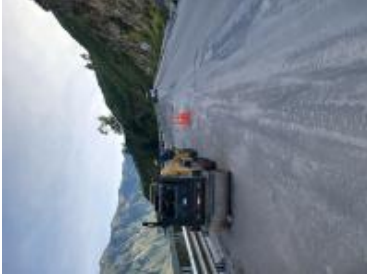
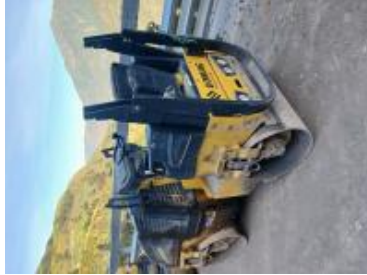
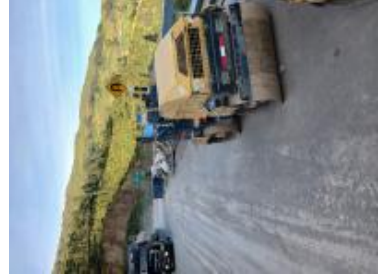
PROGRESIVA KM. 2+200 AL KM. 2+240

En la progresiva Km. 2+200 al km. 2+240 se realiza visita de seguimiento y monitoreo al tramo 2 (obras iniciales) se realiza limpieza de las cunetas existentes y la s zonas adyacentes, se utiliza una retroexcavadora, trabajan 1 capataz, 1 operador y 2 vigías. En el sitio se encuentran 2 compactadoras de doble rodillo y materiales sobrantes de la construccion de muros de suelos de refuerzo armado y tanques de agua. que poco a poco son retirados del sector.

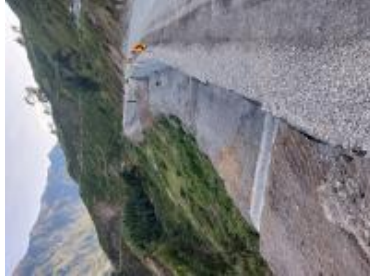
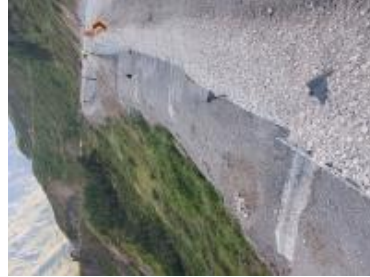
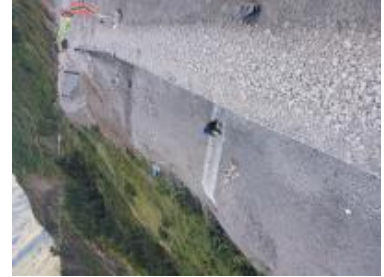
PROGRESIVAS KM. 2+000 AL KM. 2+120 (MSR06)
VISITA DE SEGUIMIENTO Y MONITOREO AL TRAMO 2 (OBRAS INICIALES) : CANALES
EMBOQUILLADOS TERMINADOS EN SECTOR DE MUROS DE SUELO REFORZADO 06

En las progresivas Km. 2+000 al Km. 2+120 se aprecia la construcción de canales emboquillados, terminados en la zona baja de los muros de suelo reforzado MSR 06

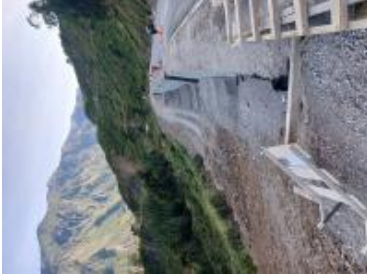
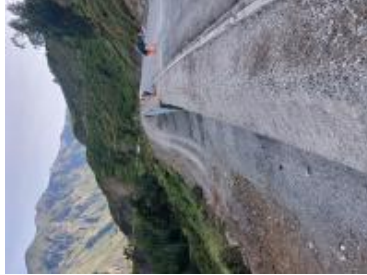
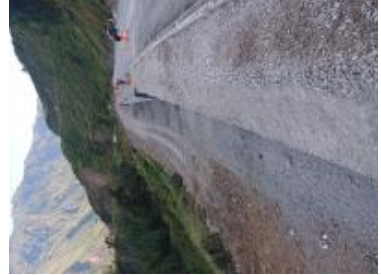
PROGRESIVAS KM. 1+940 AL KM. 2+000 (MSR05)
VISITA DE SEGUIMIENTO Y MONITOREO AL TRAMO 2 (OBRAS INICIALES) : CANALES EMBOQUILLADOS TERMINADOS EN SECTOR DE MUROS DE SUELO REFORZADO 05

En las progresivas Km. 1+940 al Km. 2+000 se aprecia la construcción de canales emboquillados, terminados en la zona baja de los muros de suelo reforzado MSR 05

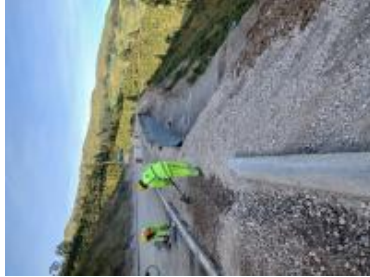
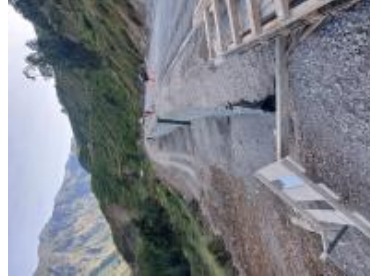
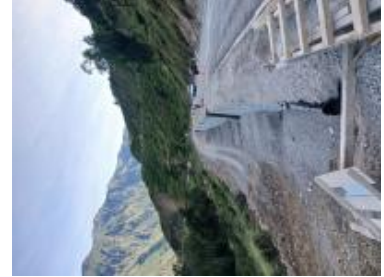
PROGRESIVAS KM. 1+940 AL KM. 2+120 (MSR05 y MSR06)
VISITA DE SEGUIMIENTO Y MONITOREO AL TRAMO 2 (OBRAS INICIALES) : SECTOR DE MUROS DE
SUELO REFORZADO 05 Y 06 TERMINADOS

En las progresivas Km. 1+940 al Km. 2+000 se aprecia la construcción de los muros de suelo reforzado terminados: MSR 05 y MSR 06, en la zona solo falta el asfaltado del sector

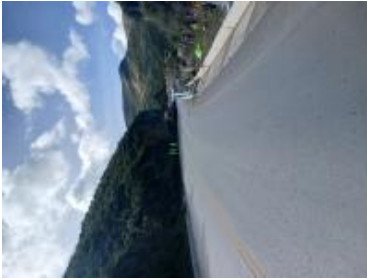
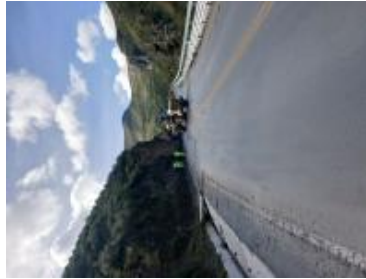
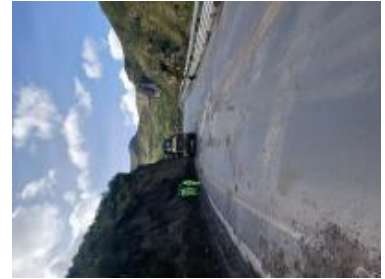
PROGRESIVA KM. 26+600

En la progresivas Km. 26+600 se realiza en el lado izquierdo de la vía, la remoción de derrumbes que invaden las cunetas de drenaje y la vía, se utiliza un cargador frontal y herramientas menores, trabajan 1 capataz, 1 operador 2 obreros 2 vigías.

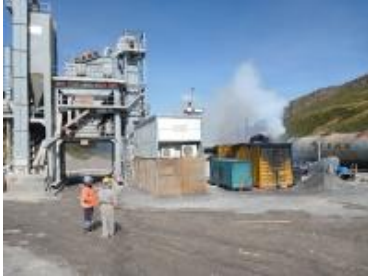
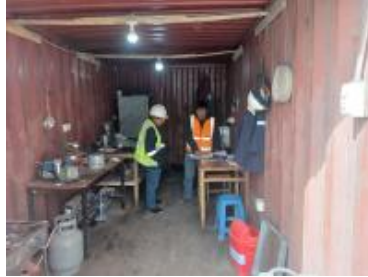
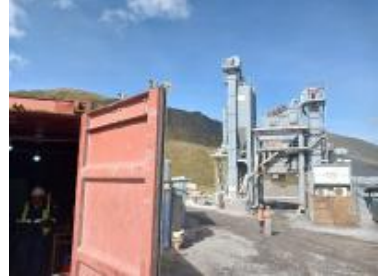
PROGRESIVAS KM. 29+700
VISITA DE SEGUIMIENTO Y MONITOREO A LAS AREAS AUXILIARES EN EL TRAMO 2 (OBRAS INICIALES): PLANTA DE ASFALTO

En la progresiva Km. 29+700 se realiza visita de seguimiento y monitoreo a las áreas auxiliares utilizados por el contratista, donde se visita la planta de asfalto, donde hoy solo se prepara mezcla asfáltica para corregir el asfaltado del pase de animales, que presenta una observación que la contratista tiene que subsanar, Hoy se espera el suministro de Cal, el cual imposibilita la continuación del asfaltado en el Km. 95 y la zona de muro de suelo reforzado.

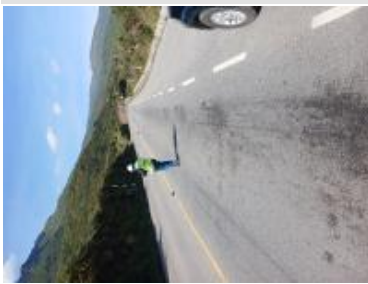
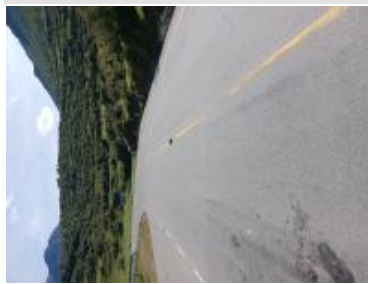
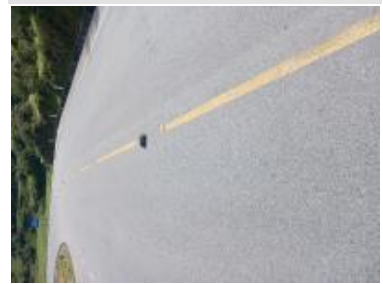
PROGRESIVA KM. 8+700
VISITA DE SEGUIMIENTO Y MONITOREO AL TRAMO 2 (OBRAS INICIALES): TACHAS COLOCADAS

En la progresiva Km. 8+700 se aprecia que la Contratista, ha colocado las tachas centrales en este sector.
