BITACORA ELECTRÓNICA DE OBRA

NUMERO DE INFORME No. 0141-2024
CONTRATO DE OBRA: No. 103-2019-MTC/ 20 de fecha 24/09/2019
EMPRESA CONTRATISTA: CHINA ROAD AND BRIDGE CORPORATION SUCURSAL PERU
OBRA: SALDO DE OBRA: "MEJORAMIENTO, REHABILITACIÓN Y CONSERVACIÓN POR NIVELES DE SERVICIO Y OPERACIÓN DEL CORREDOR VIAL, LIMA – CANTA – HUAYLLAY –DV. COCHAMARCA – EMP.PE 3N" (SALDO DE OBRAS INICIALES (OI) TRAMO 2 CANTA - HUALLAY LONGITUD: 95.2 KMS.
MONTO DE OBRAS INICIALES : 338,725,656.80
SUPERVISOR: CONSORCIO CESEL - CAL Y MAYOR
CONTRATO DE CONSULTORIA DE OBRA N° 077-2014-MTC/20) ADENDA No. 4 DE FECHA,24-09-2019 LA OBRA ACTUALMENTE ESTA EN ACTIVIDAD ,
VISITA DE SEGUIMIENTO Y MONITOREO A LAS OFICINAS DE LA SUPERVISION Y CONTRATISTA
VISITA DE SEGUIMIENTO Y MONITOREO AL TRAMO 2 (OBRAS INICIALES) : DESDE KM. 0+000 AL KM. 56+700
ELABORACION DE INFORMES Y LABORES DE OFICINA

Panel Fotográfico de la Bitacora de Obras

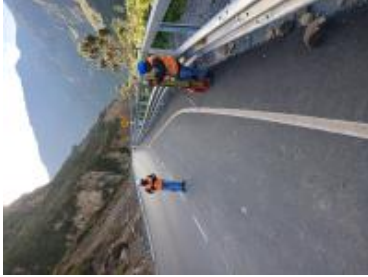
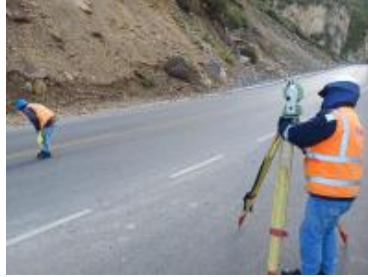
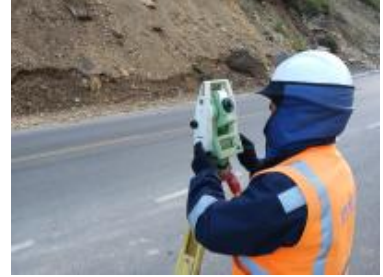
PROGRESIVA KM. 22+440
VISITA DE SEGUIMIENTO Y MONITOREO AL TRAMO 2 (OBRAS INICIALES): LABORES TOPOGRAFICAS DE LA SUPERVISION

En la progresiva Km. 22+440 la supervisión realiza labores topográficas en el tramo 2 (obras iniciales), en el sitio se utiliza una estación total y herramientas menores, trabajan 1 topografo y un auxiliar de topografía.

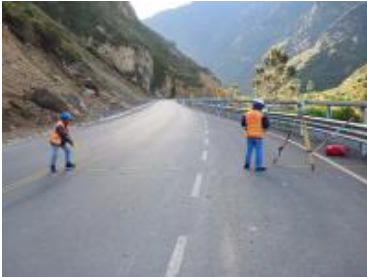
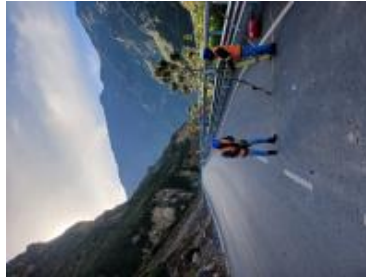
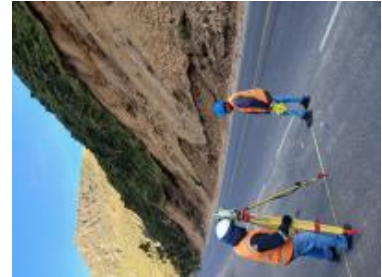
PROGRESIVAS KM. 22+440 AL KM. 22+500
VISITA DE SEGUIMIENTO Y MONITOREO AL TRAMO 2 (OBRAS INICIALES): LABORES
TOPOGRAFICAS DE LA SUPERVISION

En las progresivas Km. 22+440 al Km. 22+500 la supervisión realiza labores topográficas en el tramo 2 (obras iniciales), en el sitio se utiliza una estación total y herramientas menores, trabajan 1 topografo y un auxiliar de topografía. este sector es inestable en el talud superior izquierdo.

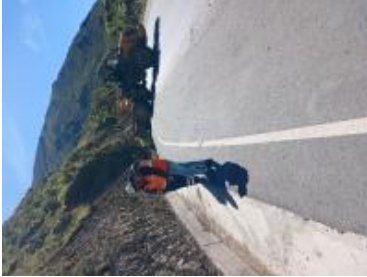
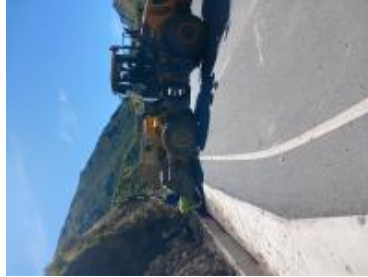
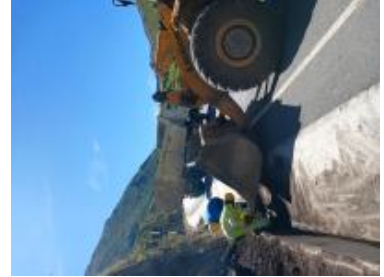
PROGRESIVA KM. 25+900
VISITA DE SEGUIMIENTO Y MONITOREO A LAS ACTIVIDADES REALIZADAS EN EL TRAMO 2 (OBRAS INICIALES): LIMPIEZA DE CUNETAS

En la progresiva Km. 25+900 se realiza la limpieza de cunetas y remoción de derrumbes donde se utiliza un cargador frontal, trabajan 1 capataz, 1 operador, 2 obreros, 2 vigiás.

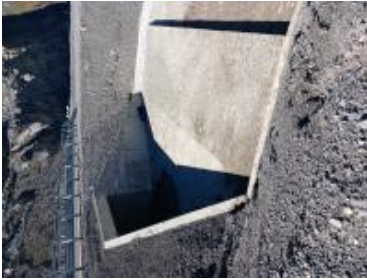
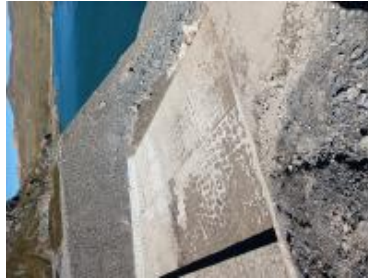
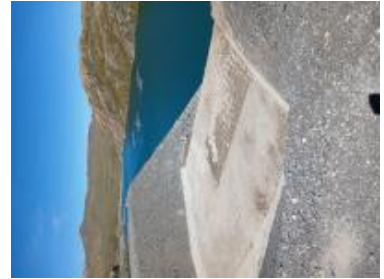
PROGRESIVA KM. 38+425 (ZONA DE SALIDA)
VISITA DE SEGUIMIENTO Y MONITOREO A LAS ACTIVIDADES REALIZADAS EN EL TRAMO 2 (OBRAS INICIALES): CONSTRUCCION DE EMBOQUILLADO EN SALIDA DE ALCANTARILLA MARCO 3x3.5

En la progresiva Km. 38+425 se realiza visita de seguimiento y monitoreo al lugar donde se ha construido una alcantarilla marco y emboquillado en la salida se ha realizado la limpieza del sector.

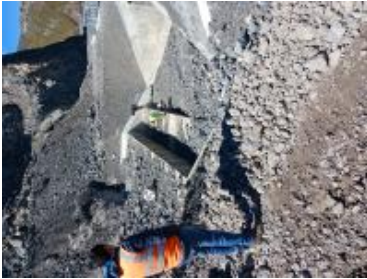
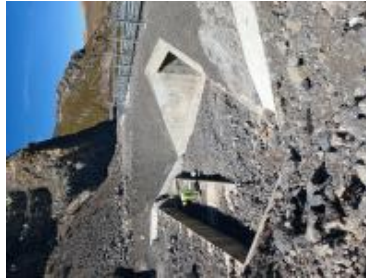
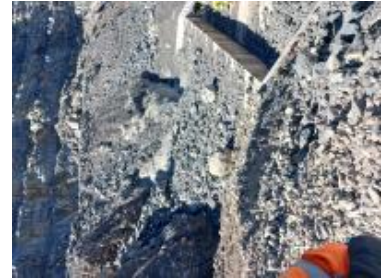
PROGRESIVA KM. 38+425 (ZONA ENTRADA)
VISITA DE SEGUIMIENTO Y MONITOREO A LAS ACTIVIDADES REALIZADAS EN EL TRAMO 2 (OBRAS INICIALES): LIMPIEZA DE EMBOQUILLADO EN ENTRADA DE ALCANTARILLA MARCO 3x3.5

En la progresiva Km. 38+425 se realiza visita de seguimiento y monitoreo al lugar donde se ha construido una alcantarilla marco y emboquillado en la entradaa se esta realizando la limpieza del sector. trabajan 1 capataz, 2 obreros

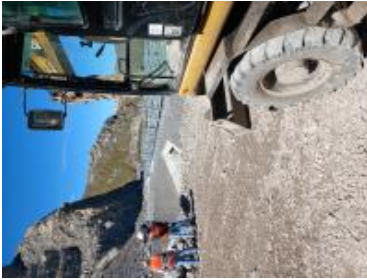
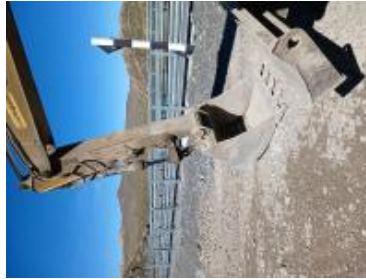
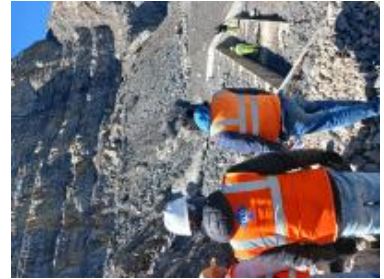
PROGRESIVA KM. 38+425 (ZONA ENTRADA)
VISITA DE SEGUIMIENTO Y MONITOREO A LAS ACTIVIDADES REALIZADAS EN EL TRAMO 2 (OBRAS INICIALES): LIMPIEZA DE EMBOQUILLADO EN ENTRADA DE ALCANTARILLA MARCO 3x3.5

En la progresiva Km. 38+425 se realiza visita de seguimiento y monitoreo al lugar donde se ha construido una alcantarilla marco y emboquillado en la entradaa se esta realizando la limpieza del sector. trabajan 1 capataz, 2 obreros. Entrada de equipo excavador de ruedas neumaticas, para realizar la limpieza del sector

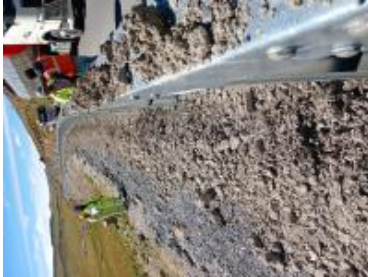
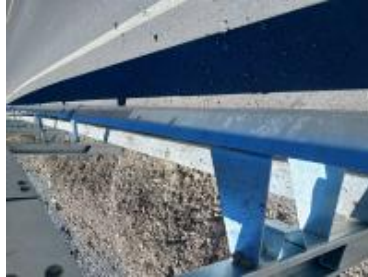
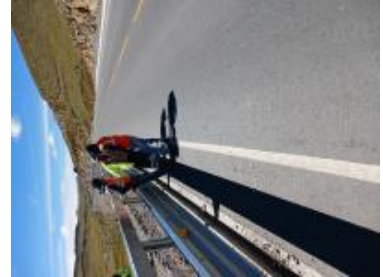
PROGRESIVAS KM. 50+700 AL KM. 50+800
VISITA DE SEGUIMIENTO Y MONITOREO A LAS ACTIVIDADES REALIZADAS EN EL TRAMO 2 (OBRAS INICIALES): RELLENO EN ESPALDAR DE BORDILLOS

En la progresiva Km. 50+800 al Km. 50+700 se realiza visita de seguimiento y monitoreo a las actividades realizadas en el tramo 2 (obras iniciales) donde se realiza el relleno para el espaldar de los bordillos construidos, se ha realizado la acumulación de material granular para iniciar el relleno en el espaldar de los bordillos. trabajan 1 capataz, 2 obreros

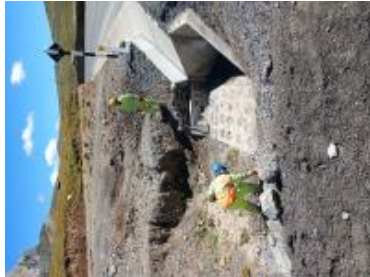
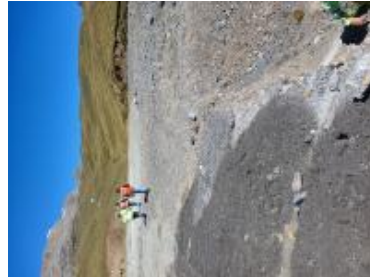
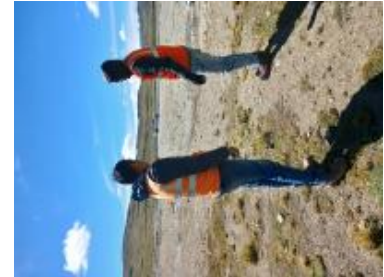
PROGRESIVAS KM. 50+350
VISITA DE SEGUIMIENTO Y MONITOREO A LAS ACTIVIDADES REALIZADAS EN EL TRAMO 2 (OBRAS INICIALES): FALTA ENCAUSAMIENTO

En la progresiva Km. 50+350 se realiza visita de seguimiento y monitoreo a las actividades realizadas en el tramo 2 (obras iniciales) donde se aprecia la necesidad de encausamiento de la quebrada hacia la alcantarilla construida, actualmente se realiza la limpieza en la entrada de la alcantarilla. trabajan 2 obreros

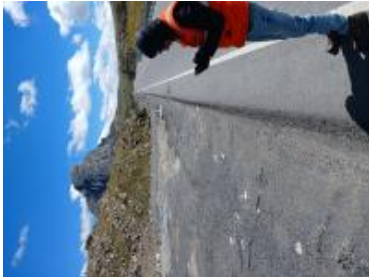
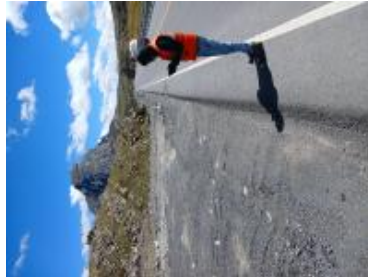
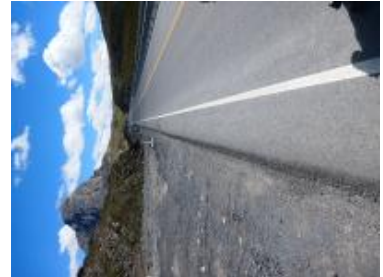
PROGRESIVA KM. 48+360
VISITA DE SEGUIMIENTO Y MONITOREO AL TRAMO 2 (OBRAS INICIALES): PASE PEATONAL QUE SERA DEDUCIDO POR NO SER NECESARIO

En la progresiva Km. 48+360 se realiza visita al lugar donde se tenia planteado la construcción de pase peatonal , pero realizando la visita al sitio se aprecia que no necesita la construcción del pase peatonal el cual se pasara a deducir.

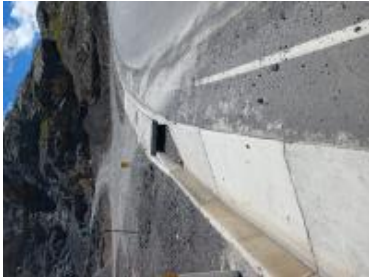
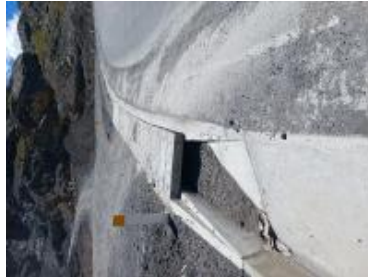
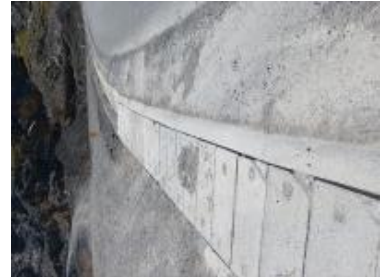
PROGRESIVA KM. 40+370 VISITA DE SEGUIMIENTO Y MONITOREO AL TRAMO 2 (OBRAS INICIALES): PASE PEATONAL QUE SERA DEDUCIDO POR SER CAMBIADO POR UN PASE VEHICULAR

En la progresiva Km. 40+370 se realiza visita al lugar donde se tenia planteado la construcción de pase peatonal , pero realizando la visita al sitio se aprecia que no necesita la construcción del pase peatonal el cual se pasara a deducir. se ha construido un pase vehicular de acuerdo a petición de comunidad.

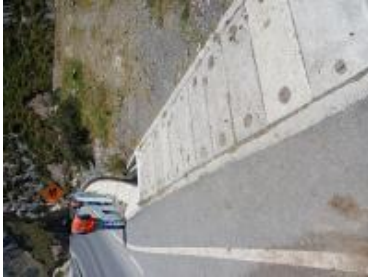
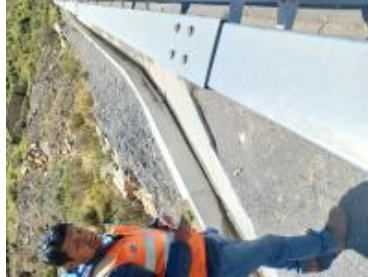
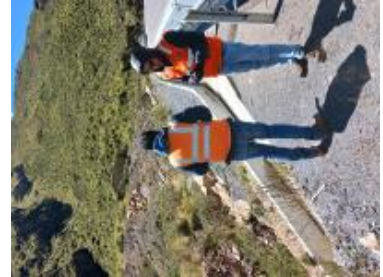
PROGRESIVA KM. 26+400

VISITA DE SEGUIMIENTO Y MONITOREO AL TRAMO 2 (OBRAS INICIALES): PASE PEATONAL QUE SERA DEDUCIDO POR SER CAMBIADO POR UN PASE VEHICULAR

En la progresiva Km. 26+400 se realiza visita al lugar donde se tenia planteado la construcción de pase peatonal , pero realizando la visita al sitio se aprecia que no necesita la construcción del pase peatonal el cual se pasara a deducir. se ha construido un pase vehicular de acuerdo a petición del propietario, esta actividad no ha sido reconocido por la supervisión.

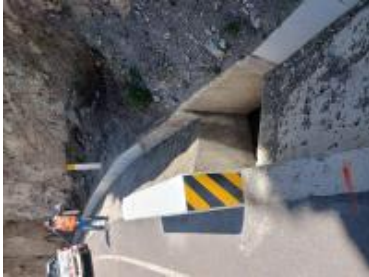
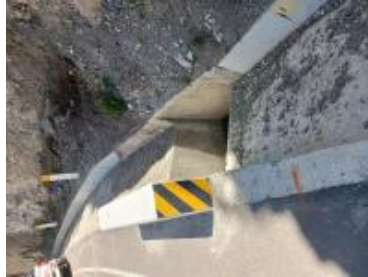
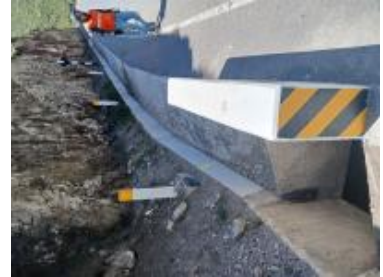
PROGRESIVA KM. 26+400 A 25+000
VISITA DE SEGUIMIENTO Y MONITOREO AL TRAMO 2 (OBRAS INICIALES): 3 BY PASS QUE SIDO DEDUCIDOS

En la progresiva Km. 26+400 A 25+000 se realiza visita al lugar donde se tenia planteado la construcción de 3 BY PASS, para dar agua a un propietario , pero realizando la visita al sitio se aprecia que no necesita su construcción, el cual se pasara a deducir. El propietario ha logrado el suministro de agua por medio de tuberías y ya no es necesario la construcción de los by pass.

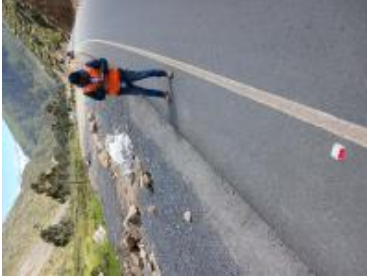
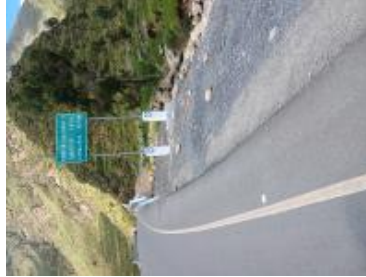
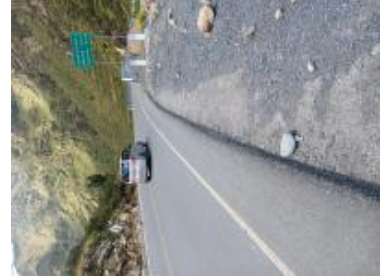
PROGRESIVA KM. 22+860 AL KM. 22+900

VISITA DE SEGUIMIENTO Y MONITOREO AL TRAMO 2 (OBRAS INICIALES): SE REQUIERE LA CONSTRUCCION DE BORDILLOS (LADO DERECHO)

En la progresivas Km. 22+860 al Km.22+900 se realiza visita de seguimiento y monitoreo al tramo 2 (obras iniciales) donde se verifica que falta la construccion de bordillos (40 metros) en el lado derecho de la via.
