BITACORA ELECTRÓNICA DE OBRA

Confirma Bitacora: Si	Nro Informe: 144	Fecha Informe: 3 0 - 0 4 - 2024	Nombre De La Obra: CANTA – HUALLAY	Personal Encargado: BORIS WALTER AYLLÓN CARCELÉN
---------------------------------	----------------------------	---	--	---

NUMERO DE INFORME No. 0144-2024
 CONTRATO DE OBRA: No. 103-2019-MTC/ 20 de fecha 24/09/2019
 EMPRESA CONTRATISTA: CHINA ROAD AND BRIDGE CORPORATION SUCURSAL PERU
 OBRA: SALDO DE OBRA: "MEJORAMIENTO, REHABILITACIÓN Y CONSERVACIÓN POR NIVELES DE SERVICIO Y OPERACIÓN DEL CORREDOR VIAL, LIMA – CANTA – HUAYLLAY –DV. COCHAMARCA – EMP.PE 3N" (SALDO DE OBRAS INICIALES (OI) TRAMO 2 CANTA - HUALLAY LONGITUD: 95.2 KMS.
 MONTO DE OBRAS INICIALES : 338,725,656.80
 SUPERVISOR: CONSORCIO CESEL - CAL Y MAYOR
 CONTRATO DE CONSULTORIA DE OBRA N° 077-2014-MTC/20) ADENDA No. 4 DE FECHA,24-09-2019 LA OBRA ACTUALMENTE ESTA EN ACTIVIDAD ,
 VISITA DE SEGUIMIENTO Y MONITOREO A LAS OFICINAS DE LA SUPERVISION Y CONTRATISTA
 HOY NO SE REALIZO VISITA A CAMPO POR FALTA DE DISPONIBILIDAD DE MOVILIDAD
 ELABORACION DE INFORMES Y LABORES DE OFICINA

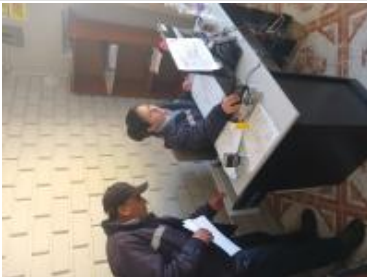
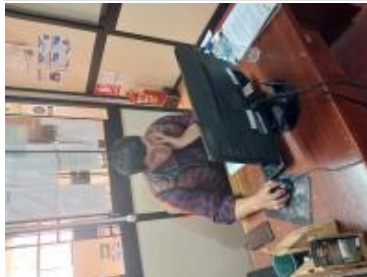
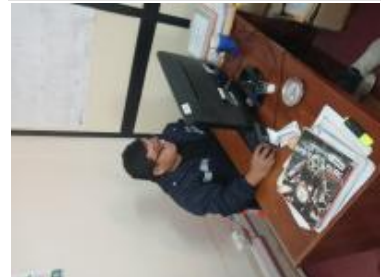
1

En el poblado de Canta se realiza el seguimiento y monitoreo de los recursos utilizados por la supervisión para el tramo 2 (obras iniciales) donde se aprecia al personal técnico y administrativo realizandom actividades de oficina.

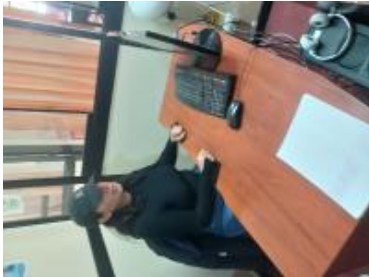
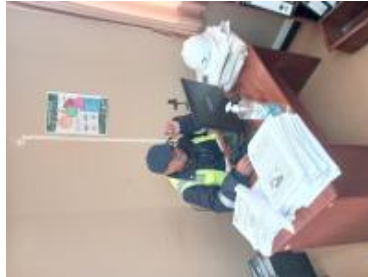
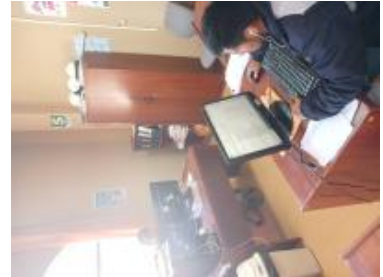
En el poblado de Canta se realiza el seguimiento y monitoreo de los recursos utilizados por la supervisión para el tramo 2 (obras iniciales) donde se aprecia al personal especialista y técnico realizando actividades de oficina.

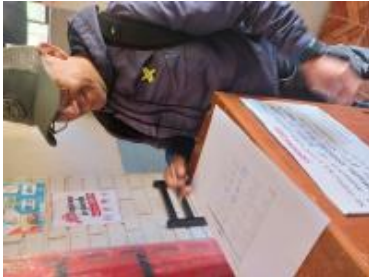
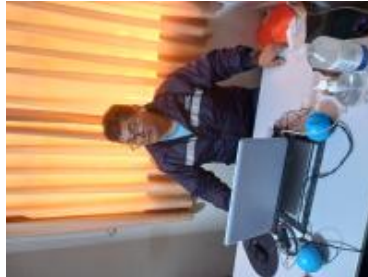
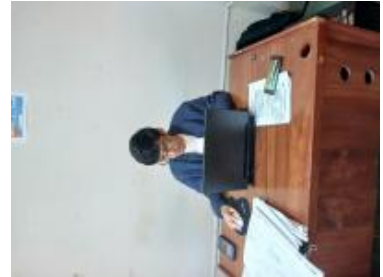
3

En el poblado de Canta se realiza el seguimiento y monitoreo de los recursos utilizados por la supervisión para el tramo 2 (obras iniciales) donde se aprecia al personal especialista, técnico y administrativo realizando actividades de oficina.

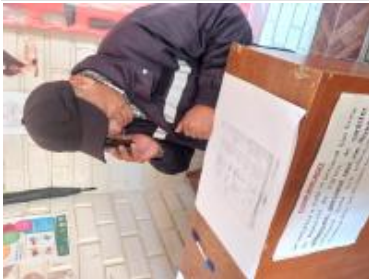
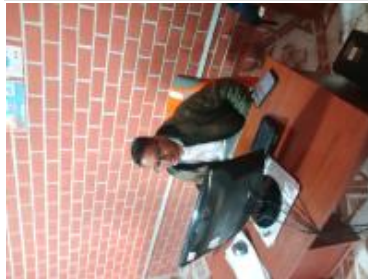
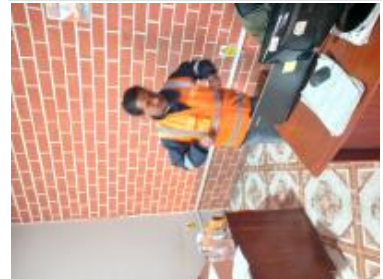
4

En el poblado de Canta se realiza el seguimiento y monitoreo de los recursos utilizados por la supervisión para el tramo 2 (obras iniciales) donde se aprecia al personal especialista, técnico y administrativo realizando actividades de oficina.

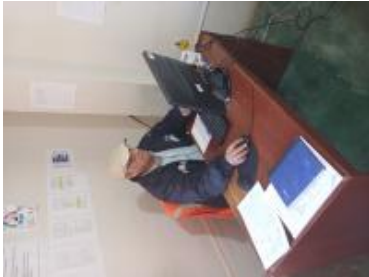
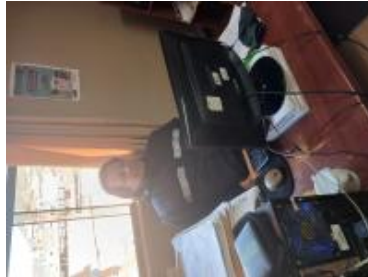
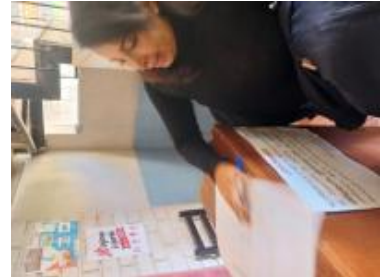
5

En el poblado de Canta se realiza el seguimiento y monitoreo de los recursos utilizados por la supervisión para el tramo 2 (obras iniciales) donde se aprecia al personal especialista, técnico y administrativo realizando actividades de oficina.

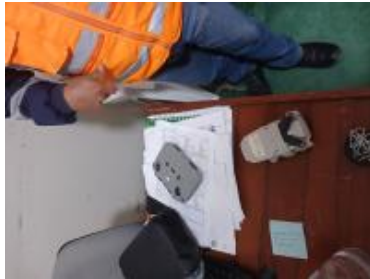
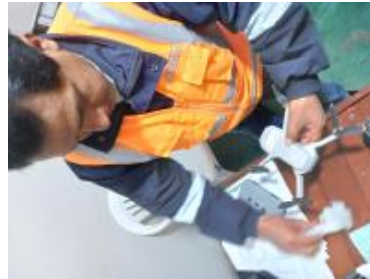
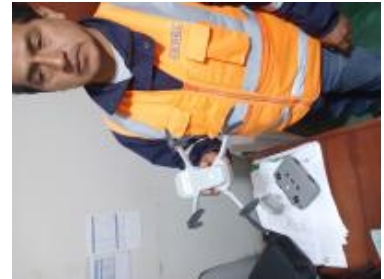
6

En el poblado de Canta se realiza el seguimiento y monitoreo de los recursos utilizados por la supervisión para el tramo 2 (obras iniciales) donde se aprecia el equipo DRON para realizar un sobrevuelo por el tramo 2 (obras iniciales, este equipo es operado por el topógrafo de la Supervisión totalmente certificado para la operación del equipo.

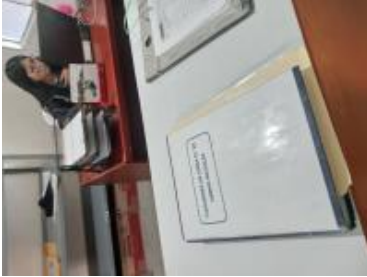
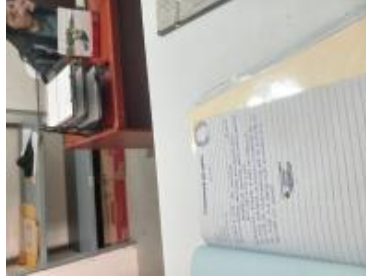
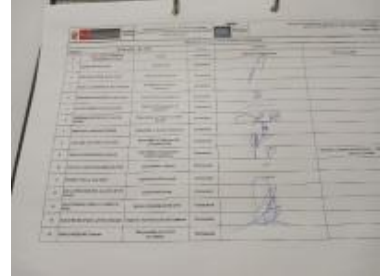
7

En la entrada al poblado de Canta, se realiza visita a las oficinas de la contratista ubicado a 1 km antes del inicio del tramo 2 , donde se solicita el cuaderno de obra, se logra acceso al mismo.
