BITACORA ELECTRÓNICA DE OBRA

Confirma Bitacora: Si	Nro Informe: 146	Fecha Informe: 02 - 05 - 2024	Nombre De La Obra: CANTA – HUALLAY	Personal Encargado: BORIS WALTER AYLLÓN CARCELÉN		
Foto Bitacora:	Foto Bitacora 2:	Foto Bitacora 3:	Foto Bitacora 4:	Foto Bitacora 5:	Foto Bitacora 6:

NUMERO DE INFORME No. 0146-2024
 CONTRATO DE OBRA: No. 103-2019-MTC/ 20 de fecha 24/09/2019
 EMPRESA CONTRATISTA: CHINA ROAD AND BRIDGE CORPORATION SUCURSAL PERU
 OBRA: SALDO DE OBRA: "MEJORAMIENTO, REHABILITACIÓN Y CONSERVACIÓN POR NIVELES DE SERVICIO Y OPERACIÓN DEL CORREDOR VIAL, LIMA – CANTA – HUAYLLAY –DV. COCHAMARCA – EMP.PE 3N" (SALDO DE OBRAS INICIALES (OI) TRAMO 2 CANTA - HUALLAY LONGITUD: 95.2 KMS.
 MONTO DE OBRAS INICIALES : 338,725,656.80
 SUPERVISOR: CONSORCIO CESEL - CAL Y MAYOR
 CONTRATO DE CONSULTORIA DE OBRA N° 077-2014-MTC/20) ADENDA No. 4 DE FECHA,24-09-2019 LA OBRA ACTUALMENTE ESTA EN ACTIVIDAD ,
 VISITA DE SEGUIMIENTO Y MONITOREO A LAS OFICINAS DE LA SUPERVISION
 VISITA DE SEGUIMIENTO Y MONITOREO A LAS ACTIVIDADES REALIZADAS EN EL TRAMO 2 (OBRAS INICIALES DESDE KM 0+000 AL KM. 95+400 (HUAYLLAY)
 ELABORACION DE INFORMES Y LABORES DE OFICINA

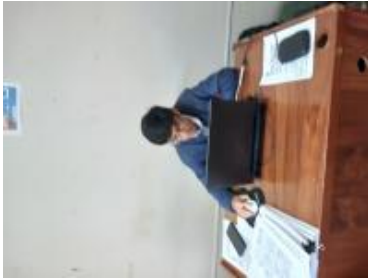
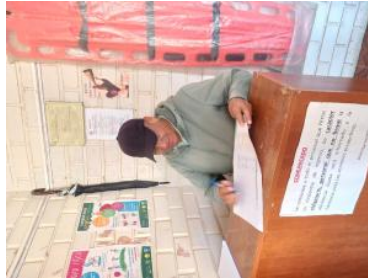
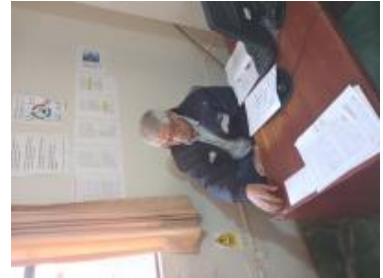
POBLADO DE CANTA
VISITA DE SEGUIMIENTO Y MONITOREO AL TRAMO 2 (OBRAS INICIALES): RECURSOS DE LA SUPERVISION

En el poblado de Canta se realiza el seguimiento y monitoreo de los recursos utilizados por la supervisión para el tramo 2 (obras iniciales) donde se aprecia al personal especialista, técnico y administrativo realizando actividades de oficina

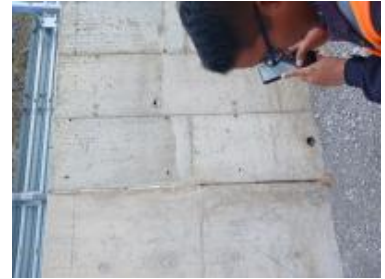
PROGRESIVA KM. 39+990 al Km, 40+000

VISITA DE SEGUIMIENTO Y MONITOREO A LAS ACTIVIDADES EJECUTADOS Y POR EJECUTAR EN EL TRAMO No. 2 (OBRAS INICIALES): FALTA COLOCACION DE JUNTAS EN MUROS

En la progresiva KM. 39+990 al Km. 40+000 se realiza seguimiento y monitoreo en la zona arqueológica del tramo 2, (obras iniciales) donde se aprecia en la parte externa del muro ribereños la falta de colocación de juntas en zona de muros.

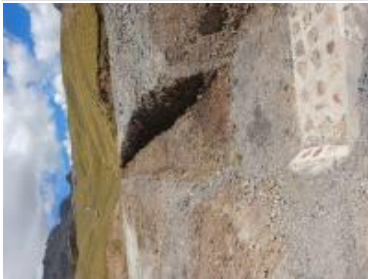
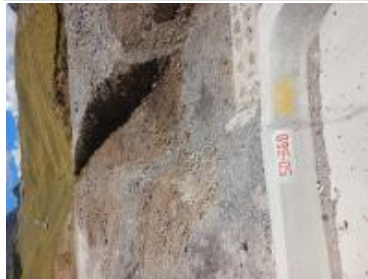
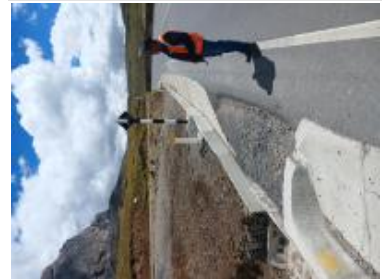
PROGRESIVA KM. 50+360
VISITA DE SEGUIMIENTO Y MONITOREO A LAS ACTIVIDADES EJECUTADOS Y POR EJECUTAR EN EL TRAMO No. 2 (OBRAS INICIALES): ENCAUZAMIENTOS REALIZADOS

En la progresiva KM. 50+360 Se realiza seguimiento y monitoreo a las actividades ejecutadas del tramo 2, (obras iniciales) donde se aprecia que se ha ejecutado el encauzamiento del cauce hacia la entrada de alcantarilla.

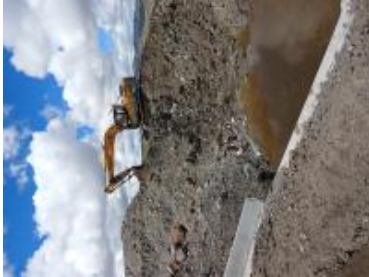
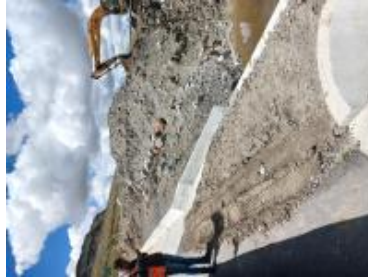
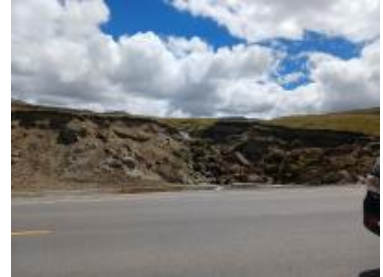
PROGRESIVA KM. 52+020
VISITA DE SEGUIMIENTO Y MONITOREO A LAS ACTIVIDADES EJECUTADOS Y POR EJECUTAR EN EL TRAMO No. 2 (OBRAS INICIALES): ENCAUZAMIENTOS REALIZADOS

En la progresiva KM. 52+020 Se realiza seguimiento y monitoreo a las actividades ejecutadas del tramo 2, (obras iniciales) donde se aprecia que se esta ejecutando el encauzamiento del cauce en la entrada de alcantarilla y falta perfilar en la salida de la alcantarilla. Se aprecia una excavadora en el sitio, trabajan 1 capataz, 1 operador-

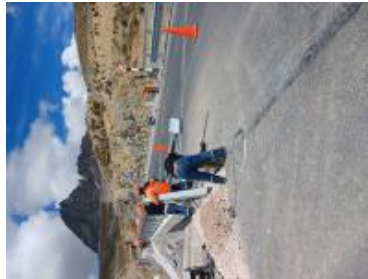
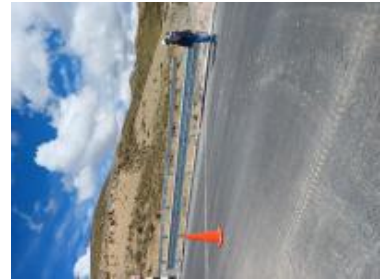
PROGRESIVAS KM. 56+140
VISITA DE SEGUIMIENTO Y MONITOREO A LAS ACTIVIDADES EJECUTADOS Y POR EJECUTAR EN EL TRAMO No. 2 (OBRAS INICIALES): BARRERAS DE SEGURIDAD EN EJECUCION (ZONA DE CANALES DE SEDAPAL)

En la progresiva KM. 56+140 Se realiza seguimiento y monitoreo a las actividades ejecutadas del tramo 2, (obras iniciales) donde se aprecia que se esta ejecutando la construcción de barreras de seguridad en el sector de pases vehiculares en el sector de los canales de SEDAPAL

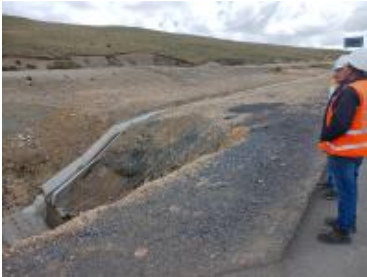
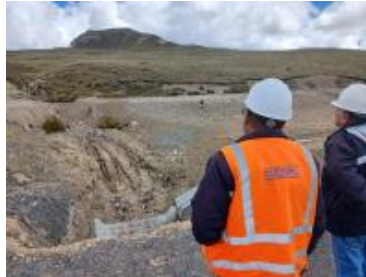
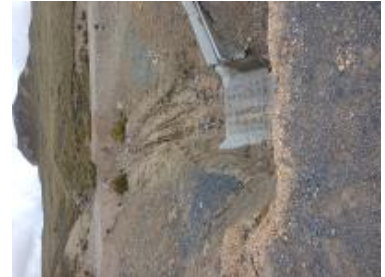
PROGRESIVA KM. 61+280

VISITA DE SEGUIMIENTO Y MONITOREO A LAS ACTIVIDADES EJECUTADOS Y POR EJECUTAR EN EL TRAMO No. 2 (OBRAS INICIALES): ENCAUZAMIENTOS REALIZADOS

En la progresiva KM. 61+280 Se realiza seguimiento y monitoreo a las actividades ejecutadas del tramo 2, (obras iniciales) donde se aprecia que se ha ejecutado el encauzamiento del cauce en la entrada de alcantarilla. Se aprecia al jefe de supervisión y su asistente verificando su ejecución.

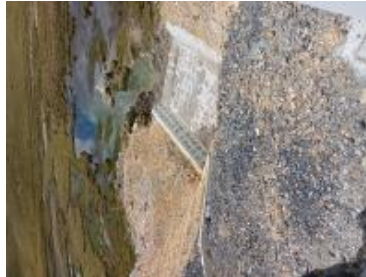
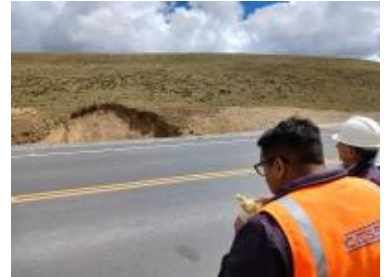
PROGRESIVA KM. 63+130
VISITA DE SEGUIMIENTO Y MONITOREO A LAS ACTIVIDADES EJECUTADOS Y POR EJECUTAR EN
EL TRAMO No. 2 (OBRAS INICIALES): ENCAUZAMIENTOS REALIZADOS

En la progresiva KM. 63+130 Se realiza seguimiento y monitoreo a las actividades ejecutadas del tramo 2, (obras iniciales) donde se aprecia que se ha ejecutado el encauzamiento del cauce en la entrada y salida de alcantarilla. Se aprecia al jefe de supervisión y su asistente verificando su ejecución.

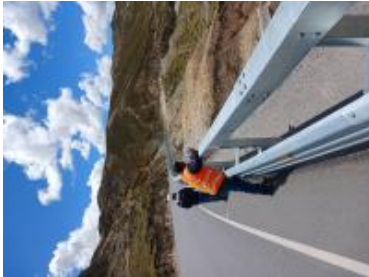
PROGRESIVA KM. 71+000 (entrada) y KM. 70+980 (salida)
VISITA DE SEGUIMIENTO Y MONITOREO A LAS ACTIVIDADES EJECUTADOS Y POR EJECUTAR EN EL TRAMO No. 2 (OBRAS INICIALES): FALTA DE ENCAUZAMIENTOS

En la progresiva KM. 71+000 Y KM. 70+980 Se realiza seguimiento y monitoreo a las actividades ejecutadas del tramo 2, (obras iniciales) donde se aprecia que falta ejecutar el encauzamiento del cauce en la entrada y salida de alcantarilla. Se aprecia al jefe de supervisión y su asistente verificando su ejecución.

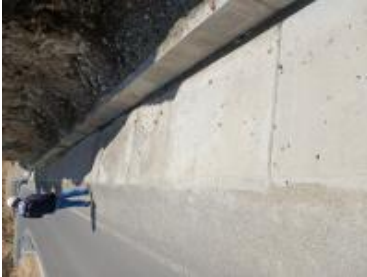
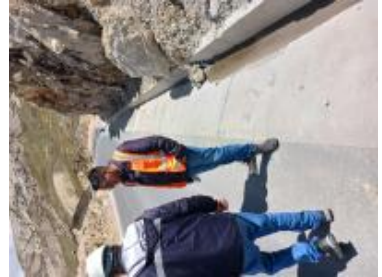
PROGRESIVA KM. 71+350
VISITA DE SEGUIMIENTO Y MONITOREO A LAS ACTIVIDADES EJECUTADOS Y POR EJECUTAR EN EL TRAMO No. 2 (OBRAS INICIALES): FALTA DE SELLADO DE GRIETAS Y COLOCACIÓN DE JUNTAS EN CUNETAS TRIANGULARES

En la progresiva KM. 71+350 Se realiza seguimiento y monitoreo a las actividades ejecutadas del tramo 2, (obras iniciales) donde se aprecia que falta el sellado de grietas y colocación de juntas en cunetas triangulares

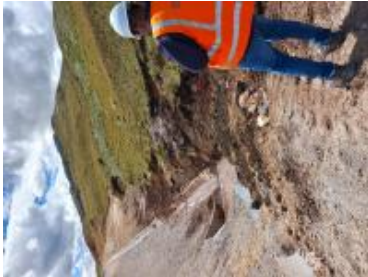
PROGRESIVA KM. 82+400
VISITA DE SEGUIMIENTO Y MONITOREO A LAS ACTIVIDADES EJECUTADOS Y POR EJECUTAR EN EL TRAMO No. 2 (OBRAS INICIALES): ENCAUZAMIENTOS REALIZADOS

En la progresiva KM. 82+400 Se realiza seguimiento y monitoreo a las actividades ejecutadas del tramo 2, (obras iniciales) donde se aprecia que se esta ejecutando el encauzamiento del cauce en la entrada y salida de alcantarilla. Se aprecia al jefe de supervisión y su asistente verificando su ejecución.

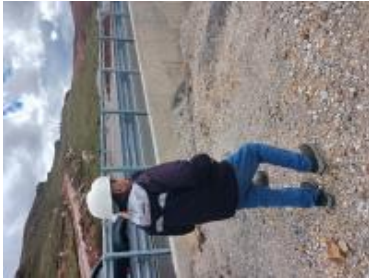
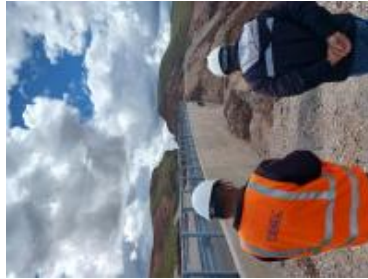
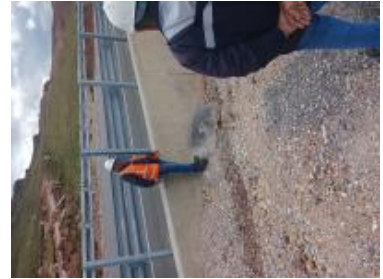
PROGRESIVA KM. 82+300
VISITA DE SEGUIMIENTO Y MONITOREO A LAS ACTIVIDADES EJECUTADOS Y POR EJECUTAR EN EL TRAMO No. 2 (OBRAS INICIALES): FALTA COLOCACION DE RELLENO Y JUNTAS EN MUROS

En la progresiva KM. 82+300 se realiza seguimiento y monitoreo en el tramo 2, (obras iniciales) donde se aprecia en la parte externa del muro la falta de rellenos y la colocación de juntas en zona de muros.
