## BITACORA ELECTRÓNICA DE OBRA

NUMERO DE INFORME No. 0146-2024  
CONTRATO DE OBRA: No. 103-2019-MTC/ 20 de fecha 24/09/2019  
EMPRESA CONTRATISTA: CHINA ROAD AND BRIDGE CORPORATION SUCURSAL PERU  
OBRA: SALDO DE OBRA: "MEJORAMIENTO, REHABILITACIÓN Y CONSERVACIÓN POR NIVELES DE SERVICIO Y OPERACIÓN DEL CORREDOR VIAL, LIMA – CANTA – HUAYLLAY –DV. COCHAMARCA – EMP.PE 3N" ( SALDO DE OBRAS INICIALES ( OI) TRAMO 2 CANTA - HUALLAY LONGITUD: 95.2 KMS.  
MONTO DE OBRAS INICIALES : 338,725,656.80  
SUPERVISOR: CONSORCIO CESEL - CAL Y MAYOR  
CONTRATO DE CONSULTORIA DE OBRA N° 077-2014-MTC/20) ADENDA No. 4 DE FECHA,24-09-2019 LA OBRA ACTUALMENTE ESTA EN ACTIVIDAD ,  
VISITA DE SEGUIMIENTO Y MONITOREO A LAS OFICINAS DE LA SUPERVISION  
VISITA DE SEGUIMIENTO Y MONITOREO A LAS ACTIVIDADES REALIZADAS EN EL TRAMO 2 ( OBRAS INICIALES DESDE KM 0+000 AL KM. 95+400 ( HUAYLLAY)  
ELABORACION DE INFORMES Y LABORES DE OFICINA

#### Panel Fotográfico de la Bitacora de Obras

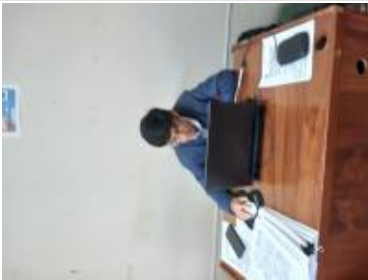
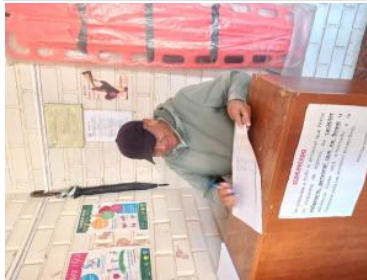
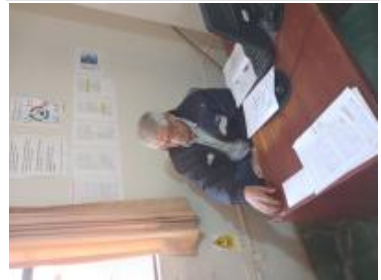
POBLADO DE CANTA  
VISITA DE SEGUIMIENTO Y MONITOREO AL TRAMO 2 ( OBRAS INICIALES): RECURSOS DE LA SUPERVISION

En el poblado de Canta se realiza el seguimiento y monitoreo de los recursos utilizados por la supervisión para el tramo 2 ( obras iniciales) donde se aprecia al personal especialista, técnico y administrativo realizando actividades de oficina

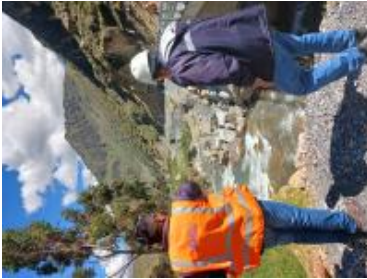
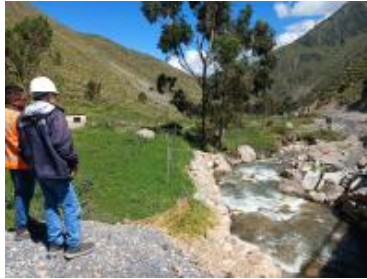
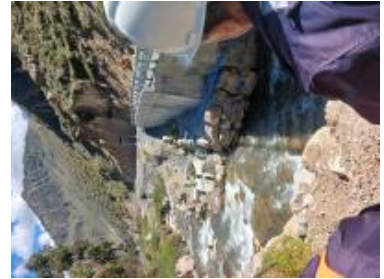
PROGRESIVA KM. 22+900

VISITA DE SEGUIMIENTO Y MONITOREO A LAS ACTIVIDADES EJECUTADOS Y POR EJECUTAR EN EL TRAMO No. 2 (OBRAS INICIALES): FALTA TERMINAR ENTUBADO Y PASE DE AGUA

En del la progresiva KM. 22+900 se realiza visita de seguimiento y monitoreo a la zona de recepción de aguas del rio chillon , donde se requiere entubado y el pase de agua en tiempo de verano y a todo momento,

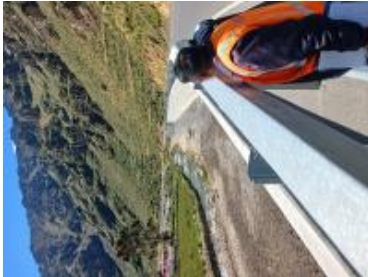
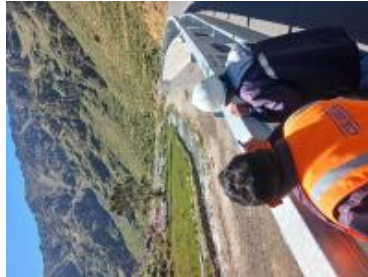
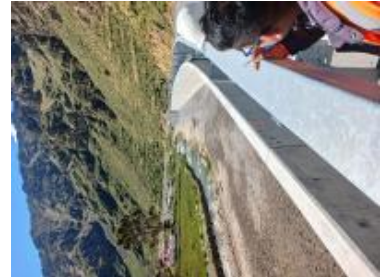
PROGRESIVA KM. 23+000  
VISITA DE SEGUIMIENTO Y MONITOREO A LAS ACTIVIDADES EJECUTADOS Y POR EJECUTAR EN EL TRAMO No. 2 (OBRAS INICIALES): RELLENO REALIZADO

En la progresiva KM. 23+000 se realiza seguimiento y monitoreo en la zona arqueológica del tramo 2, (obras iniciales) donde se aprecia en las riveras del rio Chillón el relleno realizado, el cual se revisará si es necesario incrementar el relleno en la zona de meandro.

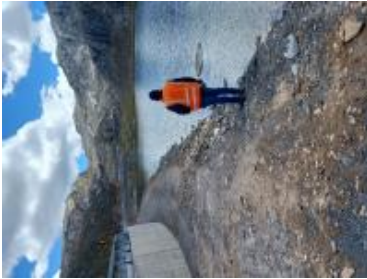
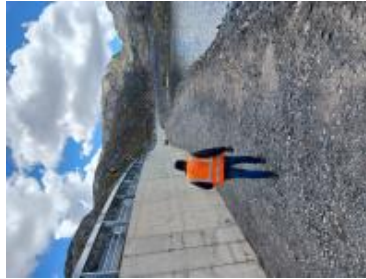
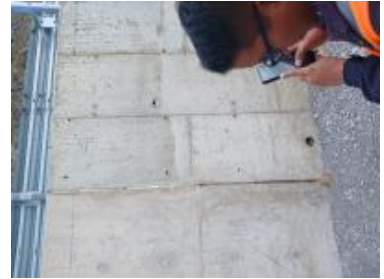
PROGRESIVA KM. 39+990 al Km, 40+000

VISITA DE SEGUIMIENTO Y MONITOREO A LAS ACTIVIDADES EJECUTADOS Y POR EJECUTAR EN EL TRAMO No. 2 (OBRAS INICIALES): FALTA COLOCACION DE JUNTAS EN MUROS

En la progresiva KM. 39+990 al Km. 40+000 se realiza seguimiento y monitoreo en la zona arqueológica del tramo 2, (obras iniciales) donde se aprecia en la parte externa del muro ribereños la falta de colocación de juntas en zona de muros.

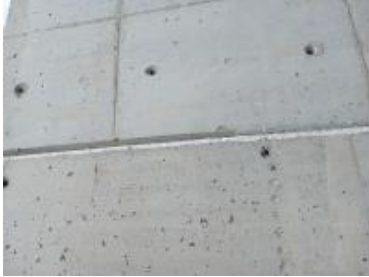
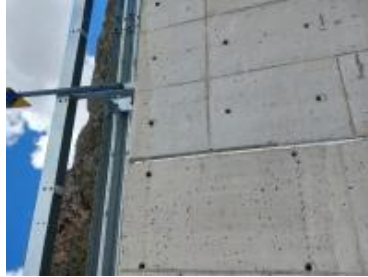
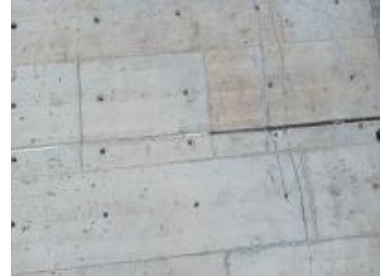
PROGRESIVA KM. 39+990 al Km, 40+130  
VISITA DE SEGUIMIENTO Y MONITOREO A LAS ACTIVIDADES EJECUTADOS Y POR EJECUTAR EN EL TRAMO No. 2 (OBRAS INICIALES): FALTA COLOCACION DE JUNTAS EN MUROS

En la progresiva KM. 39+990 al Km. 40+130 se realiza seguimiento y monitoreo en la zona arqueológica del tramo 2, (obras iniciales) donde se aprecia en la parte externa del muro ribereños la falta de colocación de juntas en zona de muros.  
gn-utils/595/020240203070246.jpg

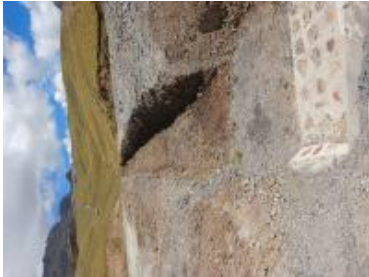
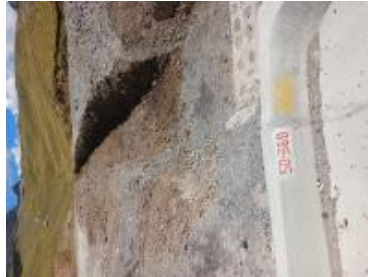
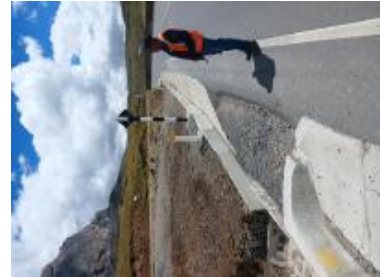
PROGRESIVA KM. 50+360  
VISITA DE SEGUIMIENTO Y MONITOREO A LAS ACTIVIDADES EJECUTADOS Y POR EJECUTAR EN EL TRAMO No. 2 (OBRAS INICIALES): ENCAUZAMIENTOS REALIZADOS

En la progresiva KM. 50+360 Se realiza seguimiento y monitoreo a las actividades ejecutadas del tramo 2, (obras iniciales) donde se aprecia que se ha ejecutado el encauzamiento del cauce hacia la entrada de alcantarilla.

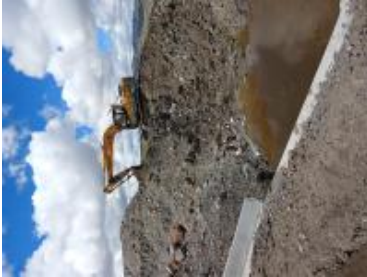
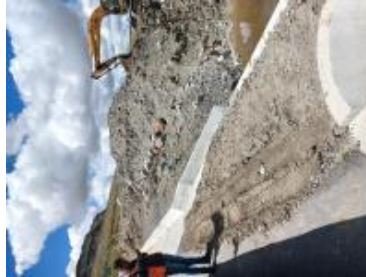
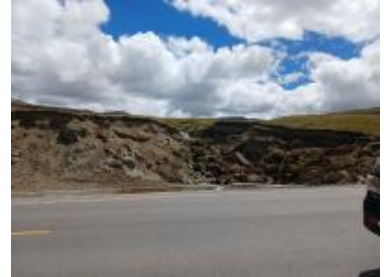
PROGRESIVA KM. 52+020

VISITA DE SEGUIMIENTO Y MONITOREO A LAS ACTIVIDADES EJECUTADOS Y POR EJECUTAR EN EL TRAMO No. 2 (OBRAS INICIALES): ENCAUZAMIENTOS REALIZADOS

En la progresiva KM. 52+020 Se realiza seguimiento y monitoreo a las actividades ejecutadas del tramo 2, (obras iniciales) donde se aprecia que se esta ejecutando el encauzamiento del cauce en la entrada de alcantarilla y falta perfilar en la salida de la alcantarilla. Se aprecia una excavadora en el sitio, trabajan 1 capataz, 1 operador-

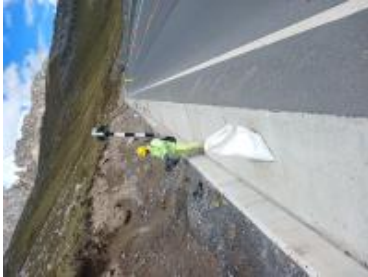
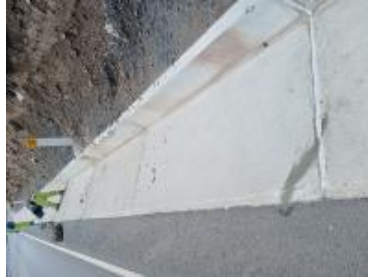
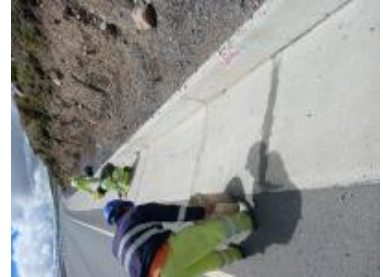
PROGRESIVAS KM. 55+000 AL KM. 56+000

VISITA DE SEGUIMIENTO Y MONITOREO A LAS ACTIVIDADES EJECUTADOS Y POR EJECUTAR EN EL TRAMO No. 2 (OBRAS INICIALES): SELLADO DE GRIETAS Y COLOCACIÓN DE JUNTAS EN CUNETAS TRIANGULARES

En la progresiva KM. 50+360 Se realiza seguimiento y monitoreo a las actividades ejecutadas del tramo 2, (obras iniciales) donde se aprecia que se esta ejecutando el sellado de grietas y colocación de juntas en cunetas triangulares

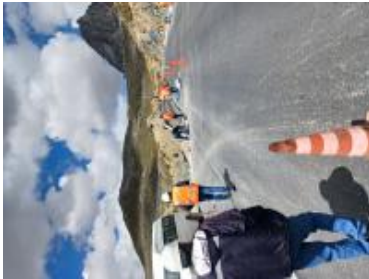
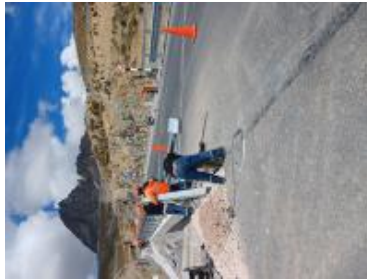
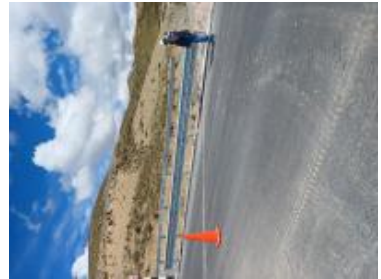
PROGRESIVAS KM. 56+140

VISITA DE SEGUIMIENTO Y MONITOREO A LAS ACTIVIDADES EJECUTADOS Y POR EJECUTAR EN EL TRAMO No. 2 (OBRAS INICIALES): BARRERAS DE SEGURIDAD EN EJECUCION ( ZONA DE CANALES DE SEDAPAL)

En la progresiva KM. 56+140 Se realiza seguimiento y monitoreo a las actividades ejecutadas del tramo 2, (obras iniciales) donde se aprecia que se esta ejecutando la construcción de barreras de seguridad en el sector de pases vehiculares en el sector de los canales de SEDAPAL

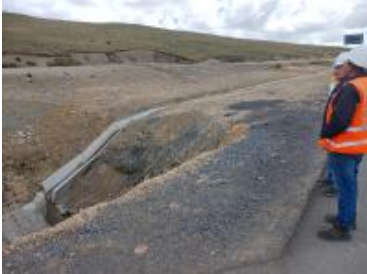
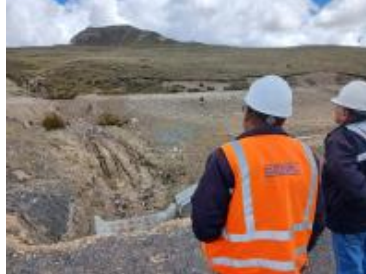
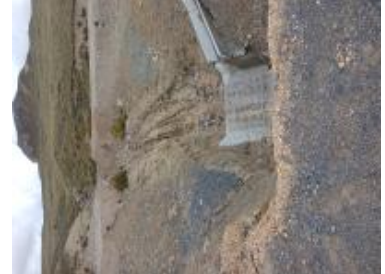
PROGRESIVA KM. 61+280

VISITA DE SEGUIMIENTO Y MONITOREO A LAS ACTIVIDADES EJECUTADOS Y POR EJECUTAR EN EL TRAMO No. 2 (OBRAS INICIALES): ENCAUZAMIENTOS REALIZADOS

En la progresiva KM. 61+280 Se realiza seguimiento y monitoreo a las actividades ejecutadas del tramo 2, (obras iniciales) donde se aprecia que se ha ejecutado el encauzamiento del cauce en la entrada de alcantarilla. Se aprecia al jefe de supervisión y su asistente verificando su ejecución.

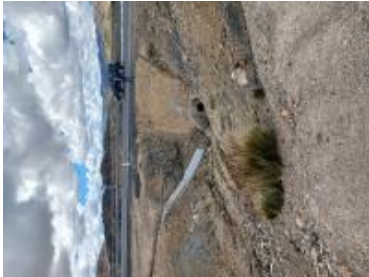
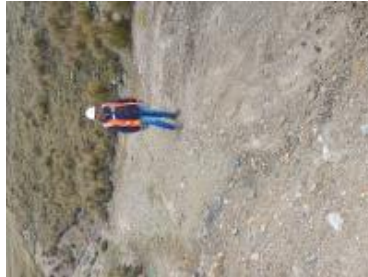
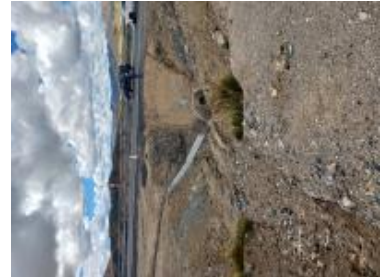
PROGRESIVA KM. 62+180  
VISITA DE SEGUIMIENTO Y MONITOREO A LAS ACTIVIDADES EJECUTADOS Y POR EJECUTAR EN EL TRAMO No. 2 (OBRAS INICIALES): ENCAUZAMIENTOS REALIZADOS

En la progresiva KM. 62+180 Se realiza seguimiento y monitoreo a las actividades ejecutadas del tramo 2, (obras iniciales) donde se aprecia que se ha ejecutado el encauzamiento del cauce en la entrada de alcantarilla. Se aprecia al jefe de supervisión y su asistente verificando su ejecución.

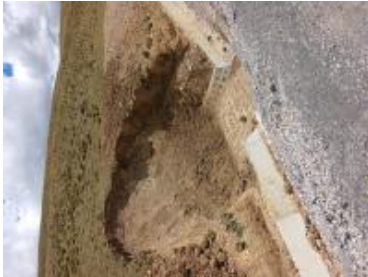
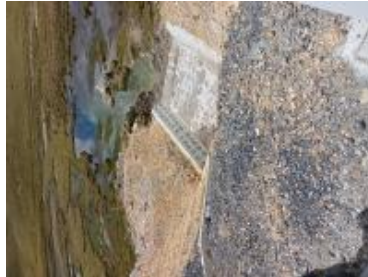
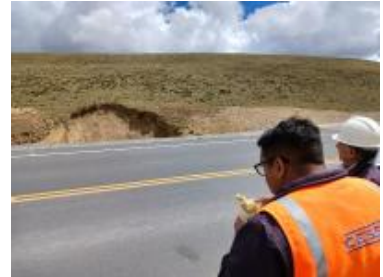
PROGRESIVA KM. 63+130  
VISITA DE SEGUIMIENTO Y MONITOREO A LAS ACTIVIDADES EJECUTADOS Y POR EJECUTAR EN EL TRAMO No. 2 (OBRAS INICIALES): ENCAUZAMIENTOS REALIZADOS

En la progresiva KM. 63+130 Se realiza seguimiento y monitoreo a las actividades ejecutadas del tramo 2, (obras iniciales) donde se aprecia que se ha ejecutado el encauzamiento del cauce en la entrada y salida de alcantarilla. Se aprecia al jefe de supervisión y su asistente verificando su ejecución.

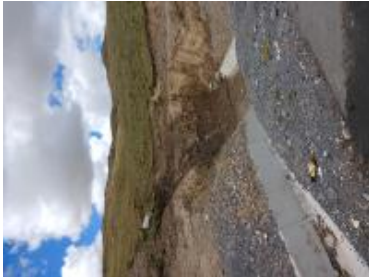
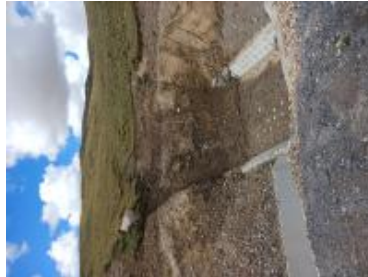
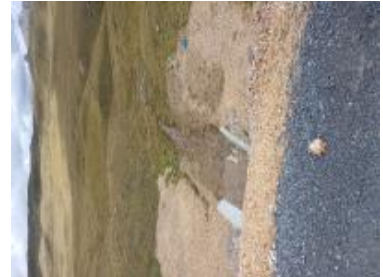
PROGRESIVA KM. 85+850  
VISITA DE SEGUIMIENTO Y MONITOREO A LAS ACTIVIDADES EJECUTADOS Y POR EJECUTAR EN EL TRAMO No. 2 (OBRAS INICIALES): ENCAUZAMIENTOS REALIZADOS

En la progresiva KM. 85+850 Se realiza seguimiento y monitoreo a las actividades ejecutadas del tramo 2, (obras iniciales) donde se aprecia que se ha ejecutado el encauzamiento del cauce en la entrada y salida de alcantarilla. Se aprecia al jefe de supervisión y su asistente verificando su ejecución.

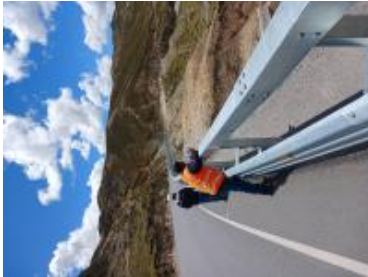
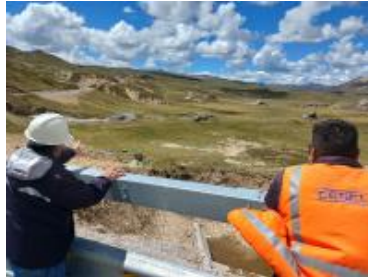
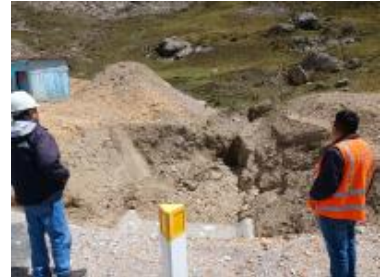
PROGRESIVA KM. 71+000 ( entrada) y KM. 70+980 ( salida)  
VISITA DE SEGUIMIENTO Y MONITOREO A LAS ACTIVIDADES EJECUTADOS Y POR EJECUTAR EN EL TRAMO No. 2 (OBRAS INICIALES): FALTA DE ENCAUZAMIENTOS

En la progresiva KM. 71+000 Y KM. 70+980 Se realiza seguimiento y monitoreo a las actividades ejecutadas del tramo 2, (obras iniciales) donde se aprecia que falta ejecutar el encauzamiento del cauce en la entrada y salida de alcantarilla. Se aprecia al jefe de supervisión y su asistente verificando su ejecución.

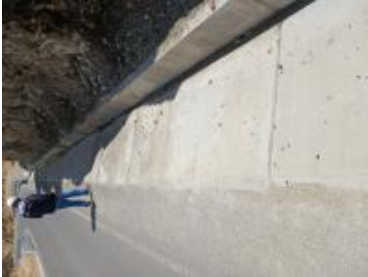
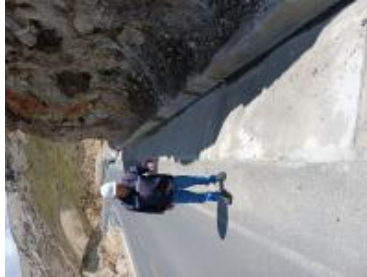
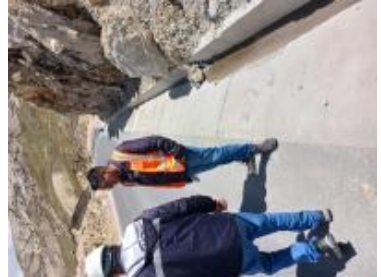
PROGRESIVA KM. 71+350

VISITA DE SEGUIMIENTO Y MONITOREO A LAS ACTIVIDADES EJECUTADOS Y POR EJECUTAR EN EL TRAMO No. 2 (OBRAS INICIALES): FALTA DE SELLADO DE GRIETAS Y COLOCACIÓN DE JUNTAS EN CUNETAS TRIANGULARES

En la progresiva KM. 71+350 Se realiza seguimiento y monitoreo a las actividades ejecutadas del tramo 2, (obras iniciales) donde se aprecia que falta el sellado de grietas y colocación de juntas en cunetas triangulares

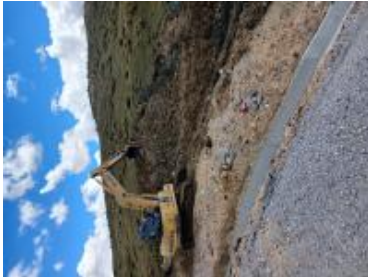
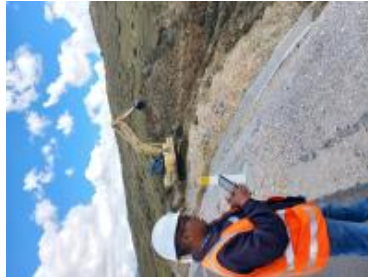
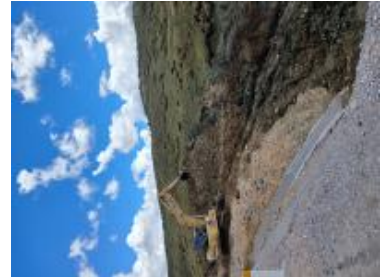
PROGRESIVA KM. 74+150  
VISITA DE SEGUIMIENTO Y MONITOREO A LAS ACTIVIDADES EJECUTADOS Y POR EJECUTAR EN EL TRAMO No. 2 (OBRAS INICIALES): ENCAUZAMIENTOS REALIZADOS

En la progresiva KM. 74+150 Se realiza seguimiento y monitoreo a las actividades ejecutadas del tramo 2, (obras iniciales) donde se aprecia que se esta ejecutando el encauzamiento del cauce en la entrada y salida de alcantarilla. Se aprecia al jefe de supervisión y su asistente verificando su ejecución.

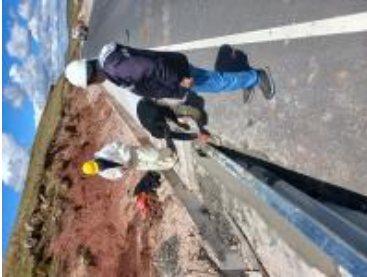
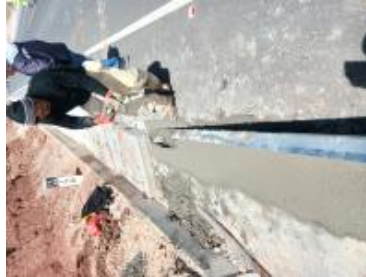
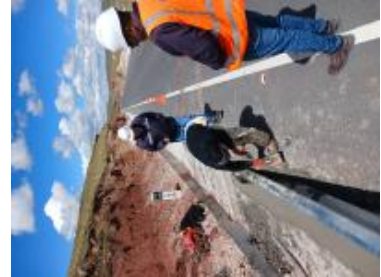
PROGRESIVA KM. 82+400

VISITA DE SEGUIMIENTO Y MONITOREO A LAS ACTIVIDADES EJECUTADOS Y POR EJECUTAR EN EL TRAMO No. 2 (OBRAS INICIALES): REPARACION DE CUNETAS TRIANGULARES EN ZONA DE TERMINALES DE BARRERAS DE SEGURIDAD

En la progresiva KM. 82+400 Se realiza seguimiento y monitoreo a las actividades ejecutadas del tramo 2, (obras iniciales) donde se aprecia la reparación de cunetas triangulares en zonas de terminales de barreras de seguridad

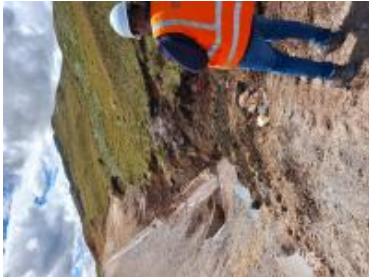
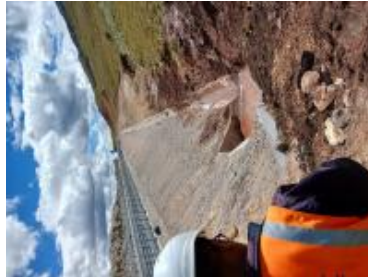
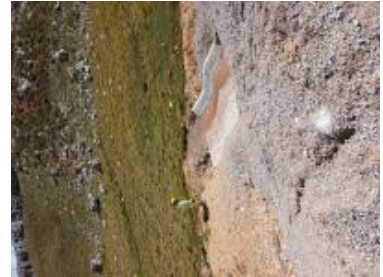
PROGRESIVA KM. 82+400  
VISITA DE SEGUIMIENTO Y MONITOREO A LAS ACTIVIDADES EJECUTADOS Y POR EJECUTAR EN EL TRAMO No. 2 (OBRAS INICIALES): ENCAUZAMIENTOS REALIZADOS

En la progresiva KM. 82+400 Se realiza seguimiento y monitoreo a las actividades ejecutadas del tramo 2, (obras iniciales) donde se aprecia que se esta ejecutando el encauzamiento del cauce en la entrada y salida de alcantarilla. Se aprecia al jefe de supervisión y su asistente verificando su ejecución.

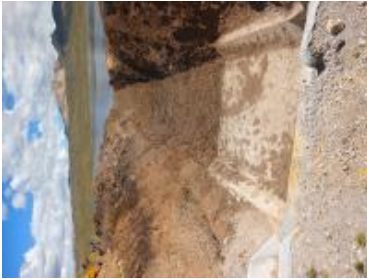
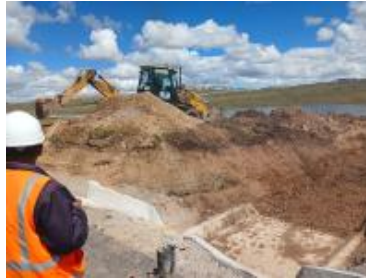
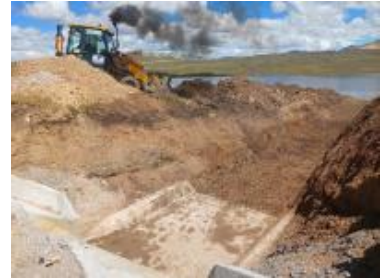
PROGRESIVA KM. 82+440

VISITA DE SEGUIMIENTO Y MONITOREO A LAS ACTIVIDADES EJECUTADOS Y POR EJECUTAR EN EL TRAMO No. 2 (OBRAS INICIALES): ENCAUZAMIENTOS REALIZADOS

En la progresiva KM. 82+440 Se realiza seguimiento y monitoreo a las actividades ejecutadas del tramo 2, (obras iniciales) donde se aprecia que se esta ejecutando el encauzamiento del cauce en la entrada y salida de alcantarilla. Se aprecia al jefe de supervisión y su asistente verificando su ejecución.
